**DEKRA CZ a.s.**

**ÚDAJE O VOZIDLE**

| RZ: | <b>5AX6624</b> | VIN: | WF0FXXTTGFGY86826 |
| Model vozidla: | Ford Transit Combi | Provedení: | FT 310 2.0 TDCi DPF EU6, 310 L2 |

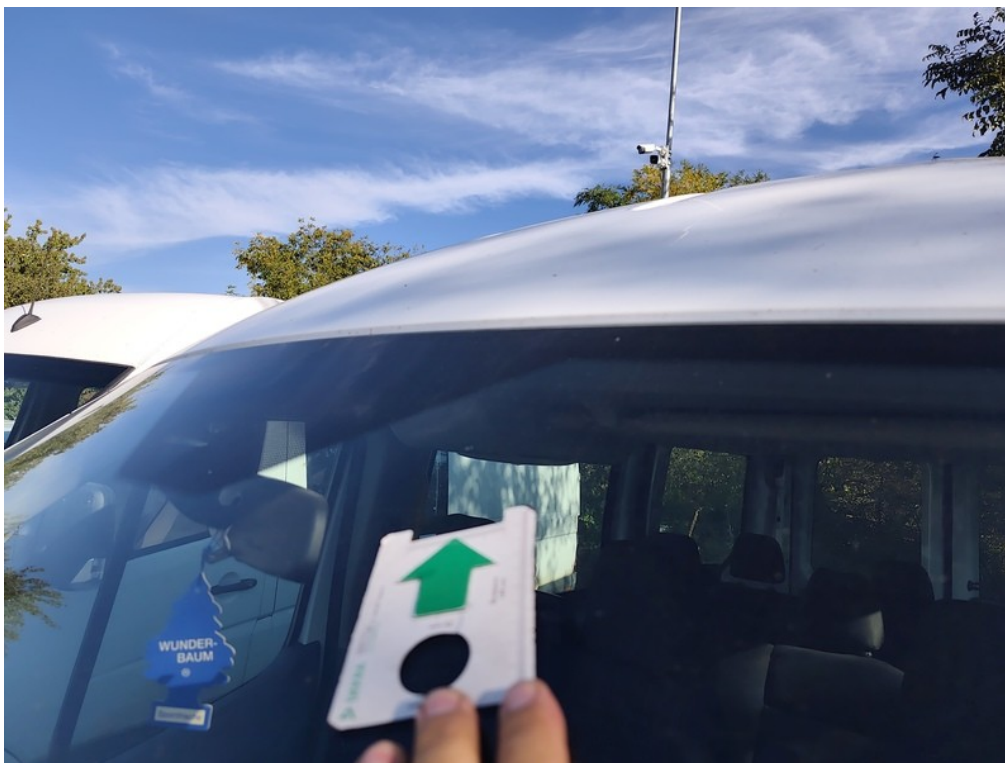
1 **Čelní sklo - Štěp**  
Umístění:  
Způsob opravy:

Exteriér (vnější prostor)  
Vyměnit

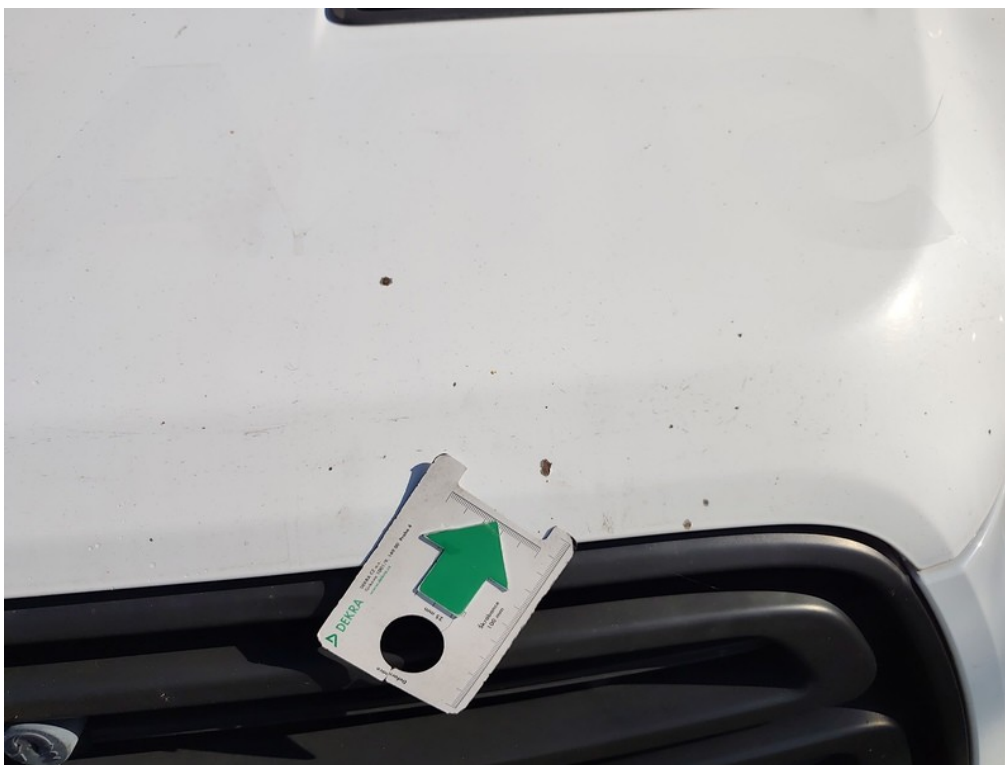
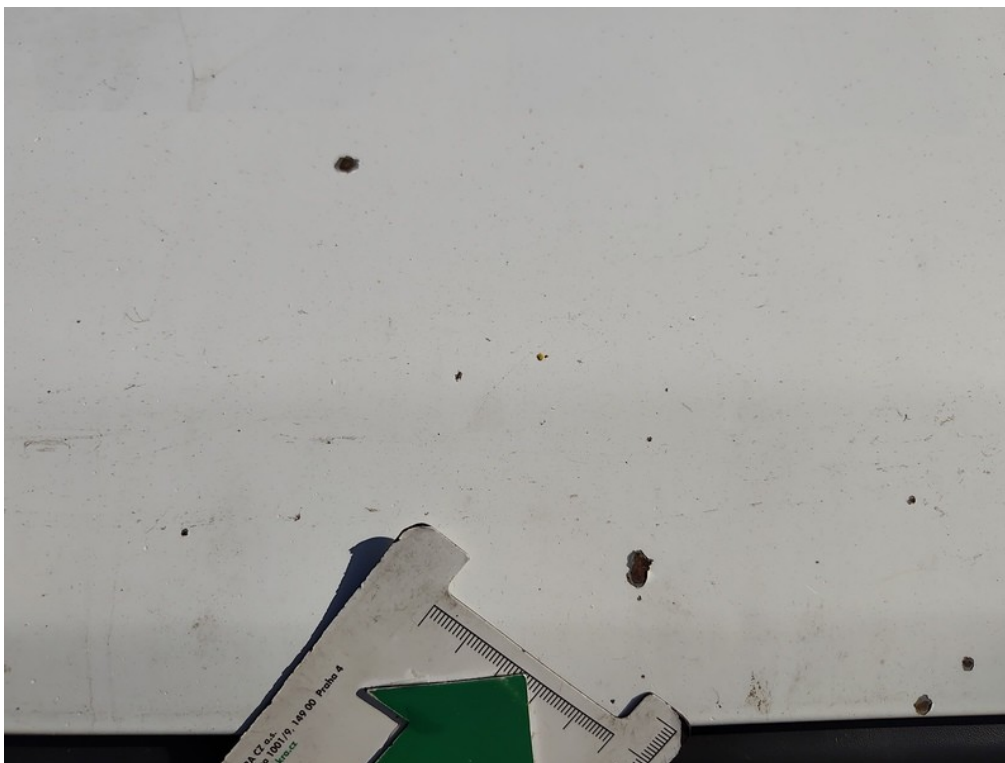
Viz popis k poškození č. 2

2 **Víko motoru - Koroze**  
Umístění:  
Způsob opravy:

Exteriér (vnější prostor)  
Lakovat

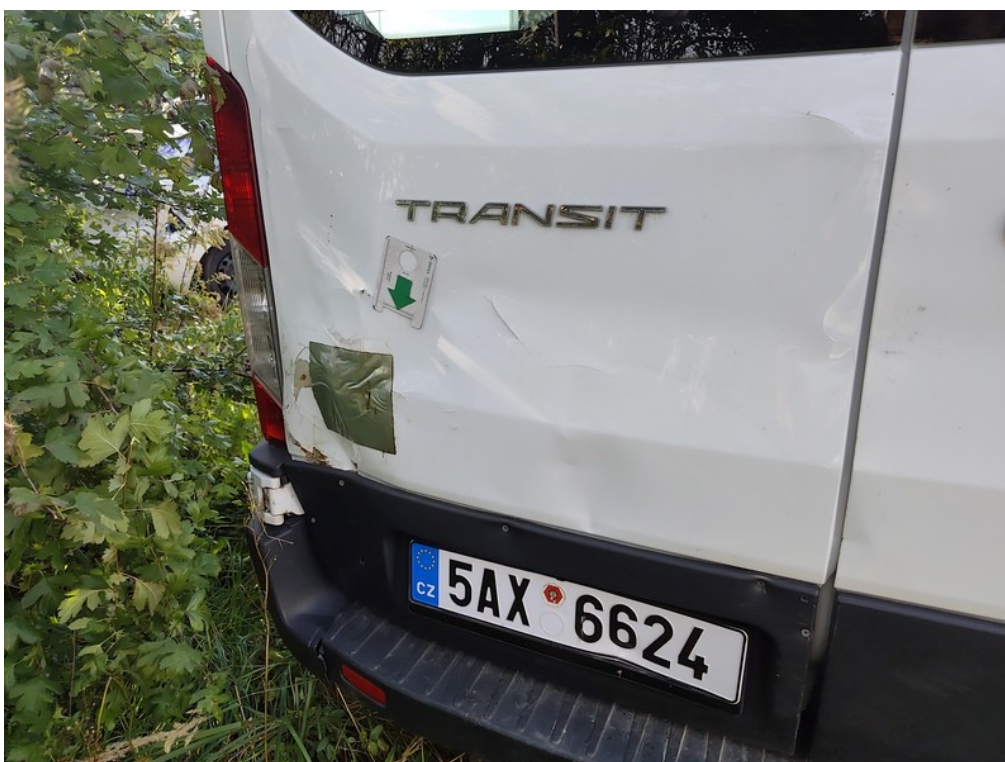
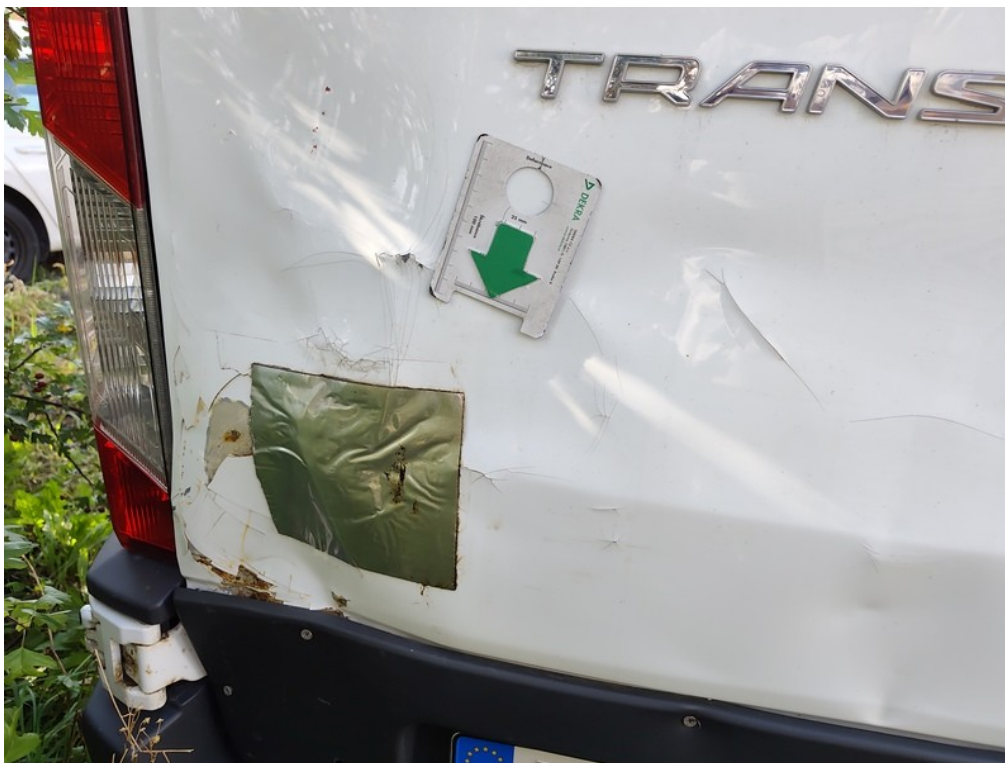
Viz popis k poškození č. 3

- 3 Dveře LZ křídlo + lišta - Deformace**
- |                |                           |           |

| Způsob opravy: | Vyměnit | |

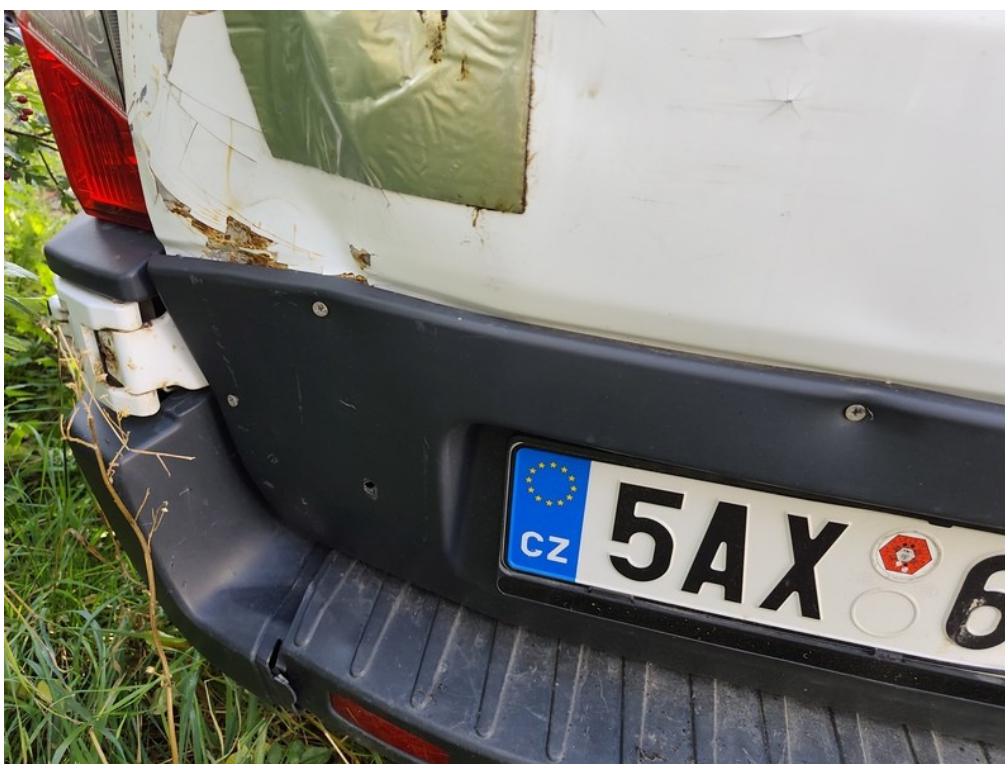
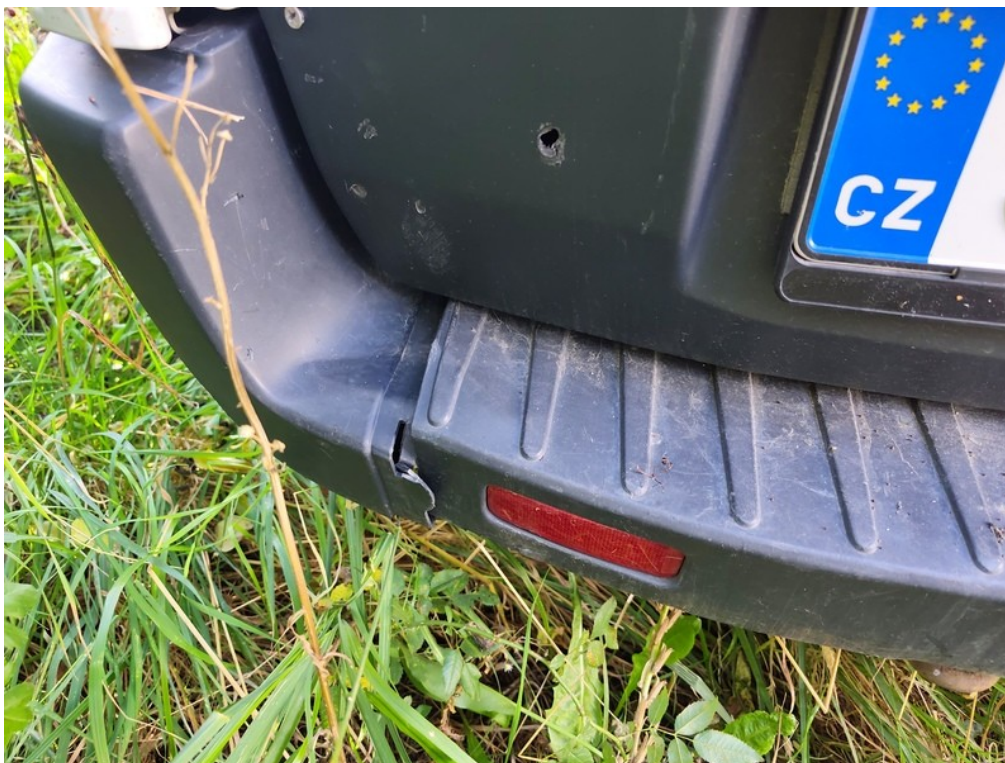
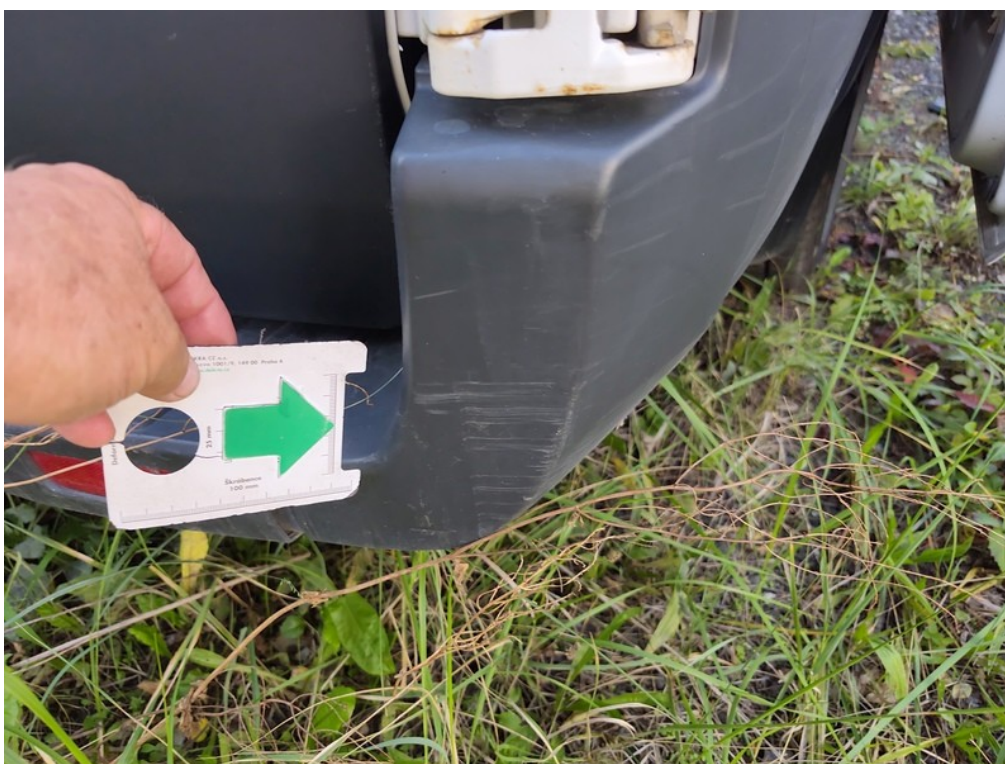
**4 Zadní nárazník - Deformace**  
Umístění:  
Způsob opravy:

Exteriér (vnější prostor)  
Vyměnit

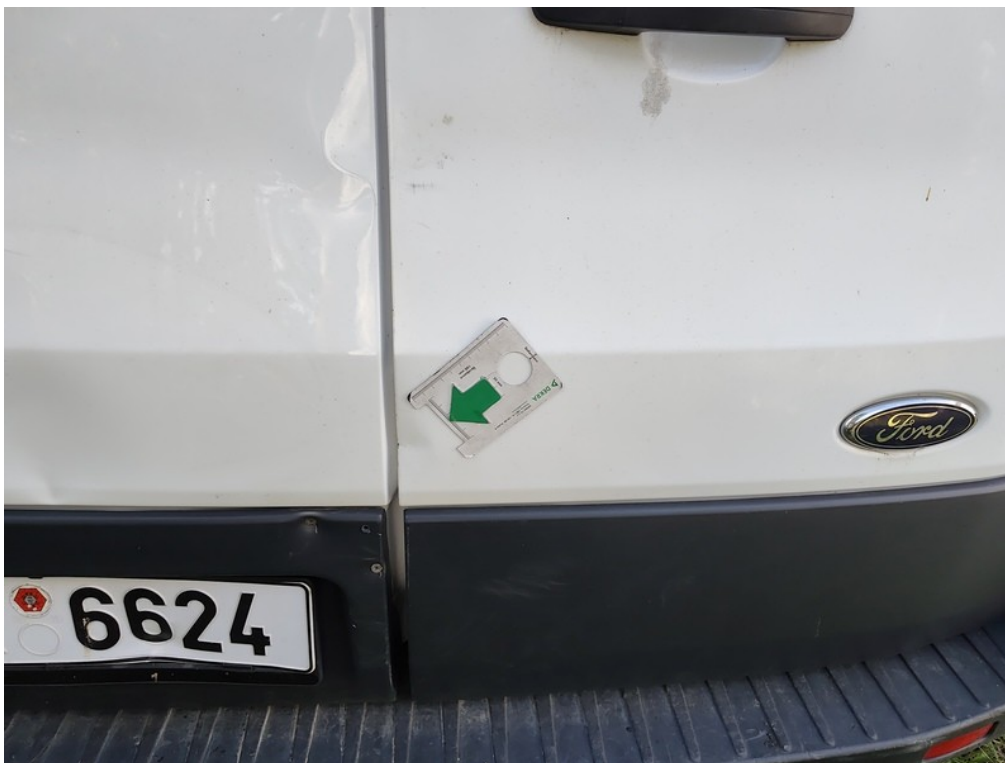
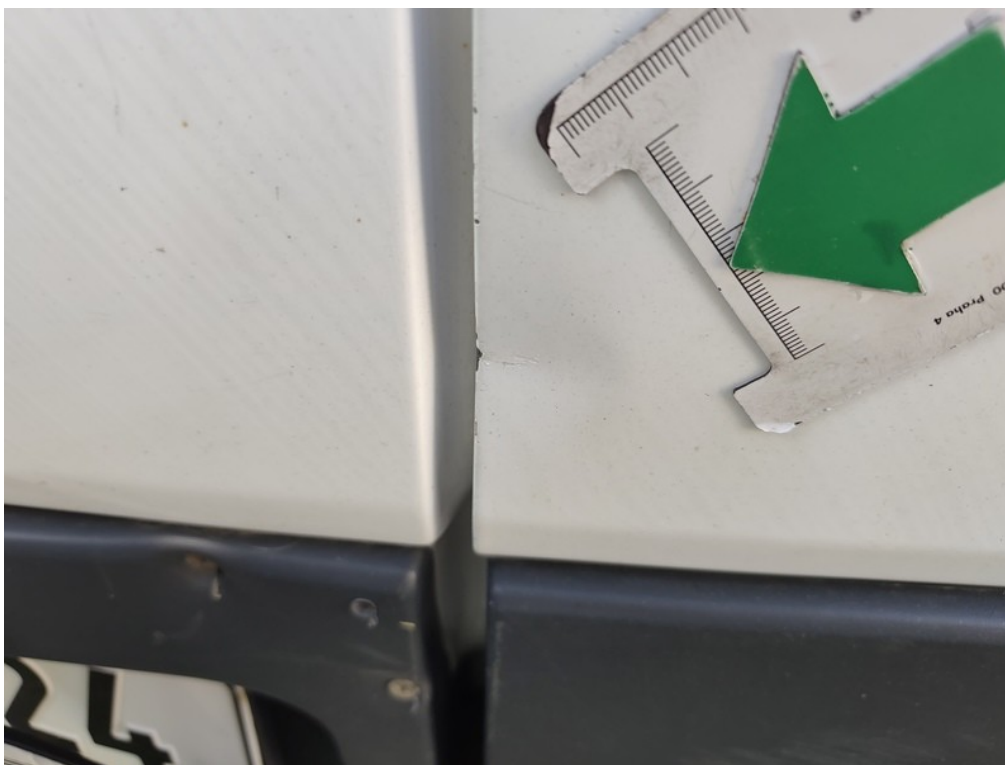
Viz popis k poškození č. 5

5 Dveře PZ křídlo - Deformace  
Umístění:  
Způsob opravy:

Exteriér (vnější prostor)  
Opravit

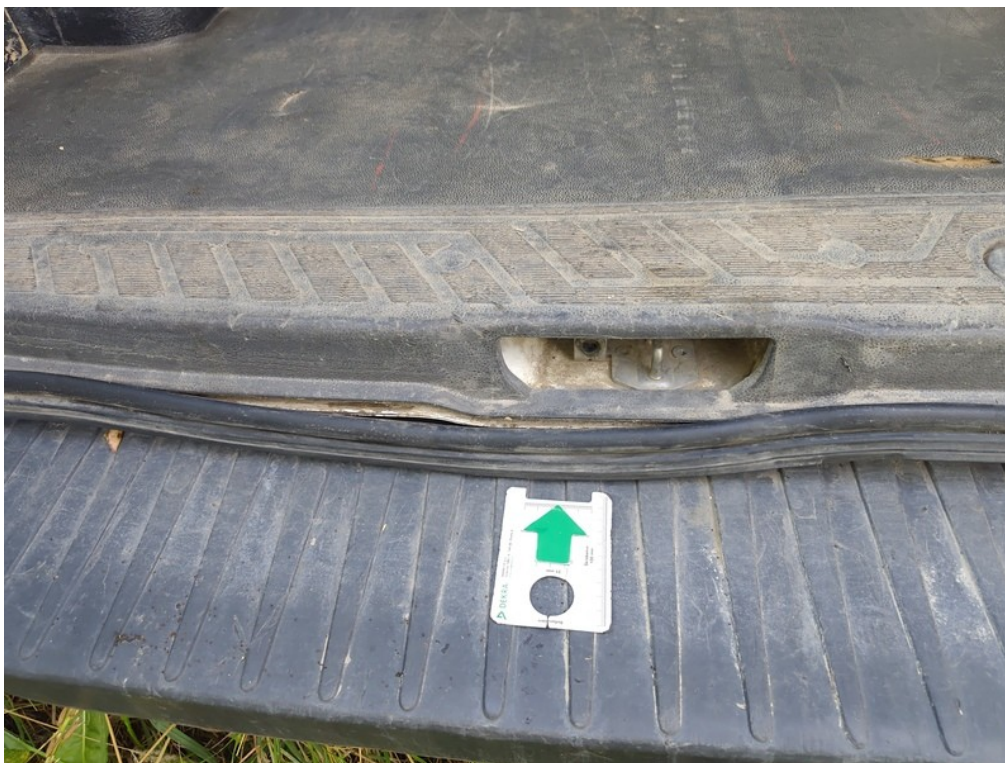
- 6 Těsnění dveří náklad.prostoru - Deformace**  
Umístění: Exteriér (vnější prostor)  
Způsob opravy: Vyměnit

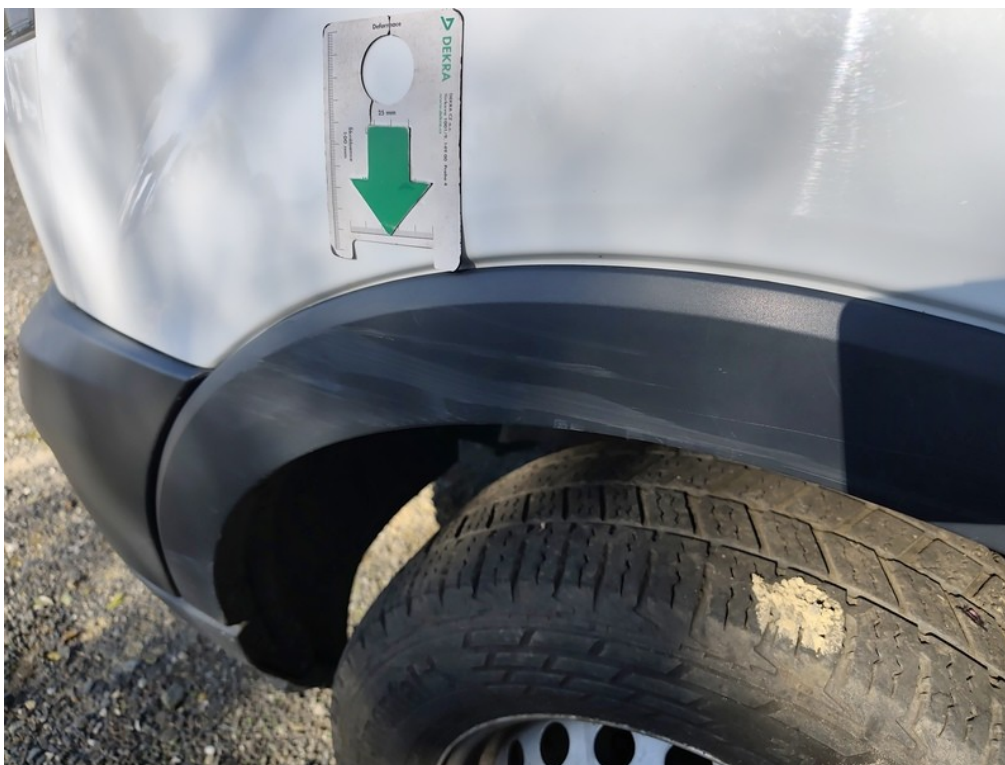
- 7 Lem kola PZ bočnice - Škrábance**  
Umístění: Exteriér (vnější prostor)  
Způsob opravy: Vyměnit

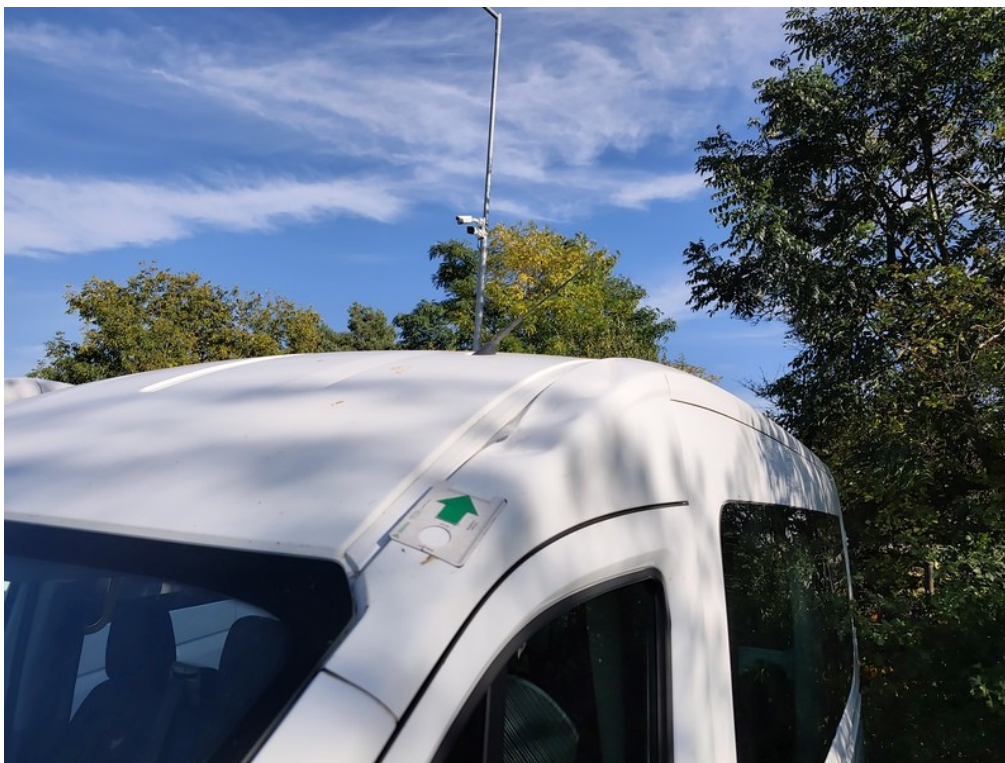
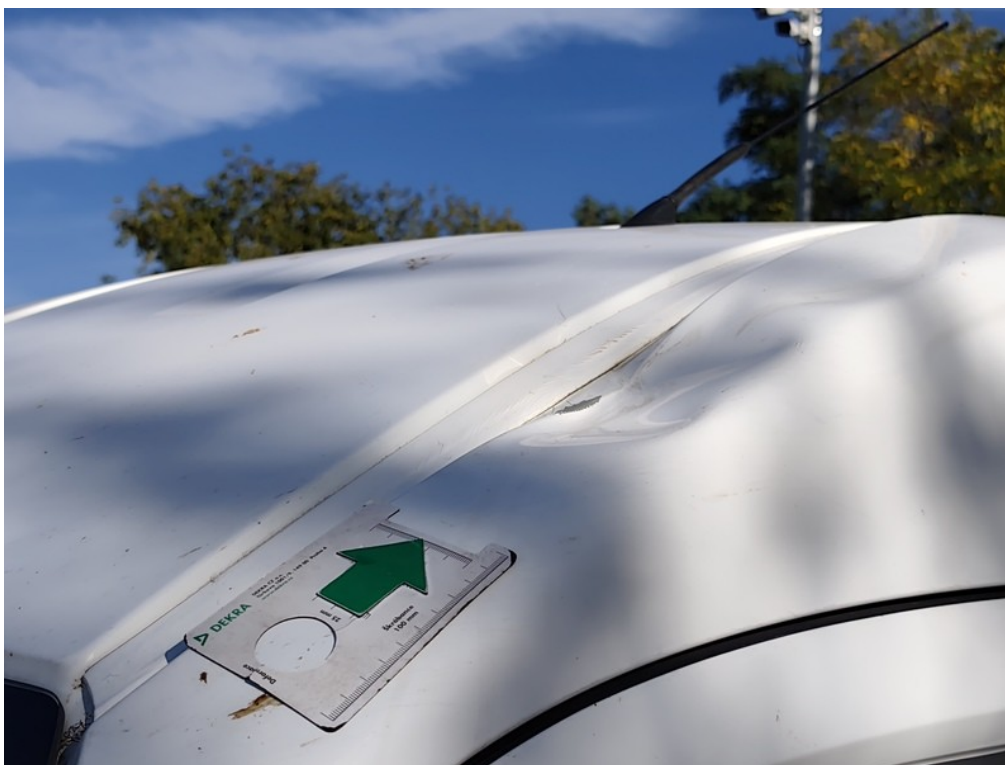
Viz popis k poškození č. 8

8 **Rám LP dveří - Deformace**  
Umístění:  
Způsob opravy:

Exteriér (vnější prostor)  
Opravit

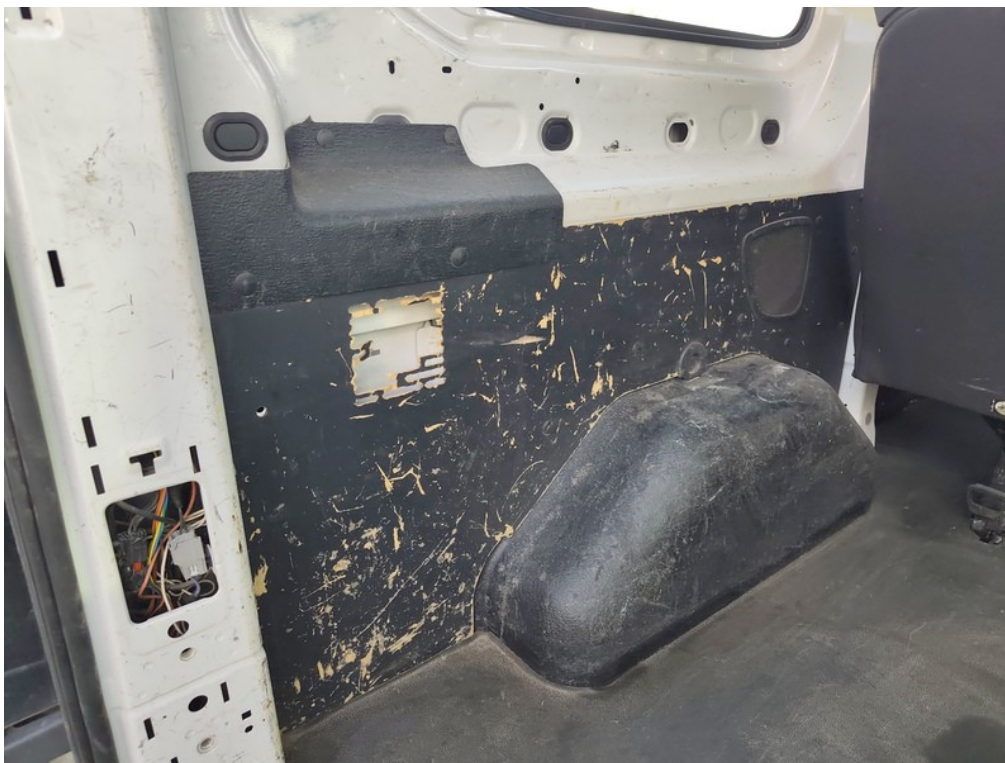
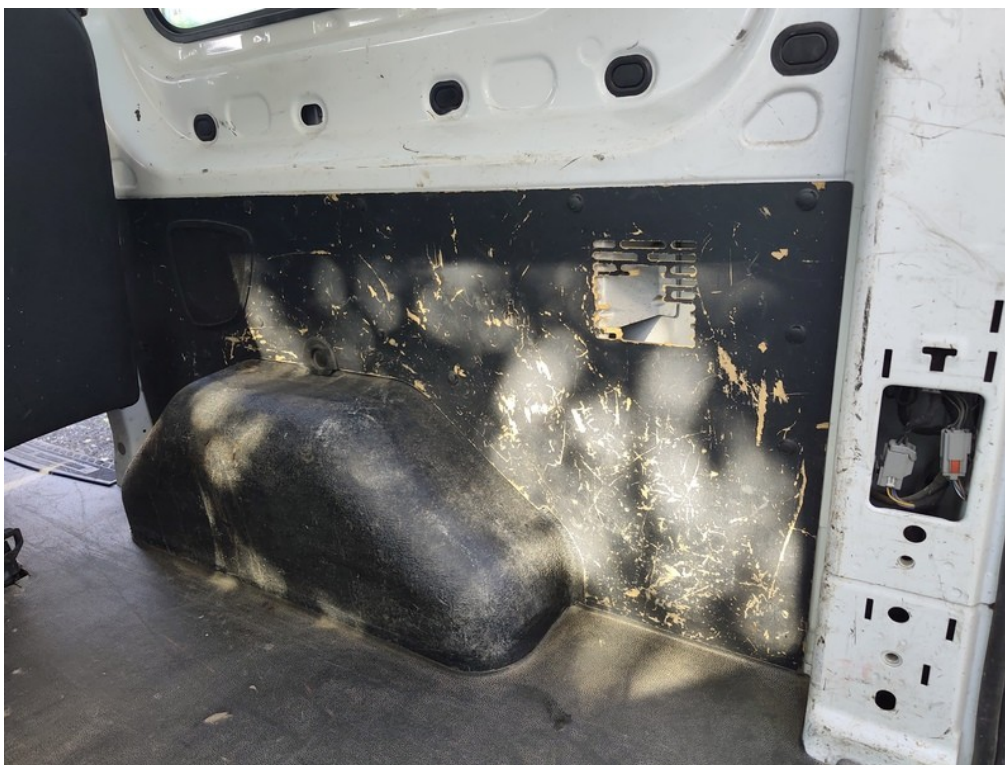
Viz popis k poškození č. 9

- 9 **L+P výplň bočnic náklad.prostoru - Deformace**  
Umístění: Interiér (vnitřní prostor)  
Způsob opravy: Vyměnit

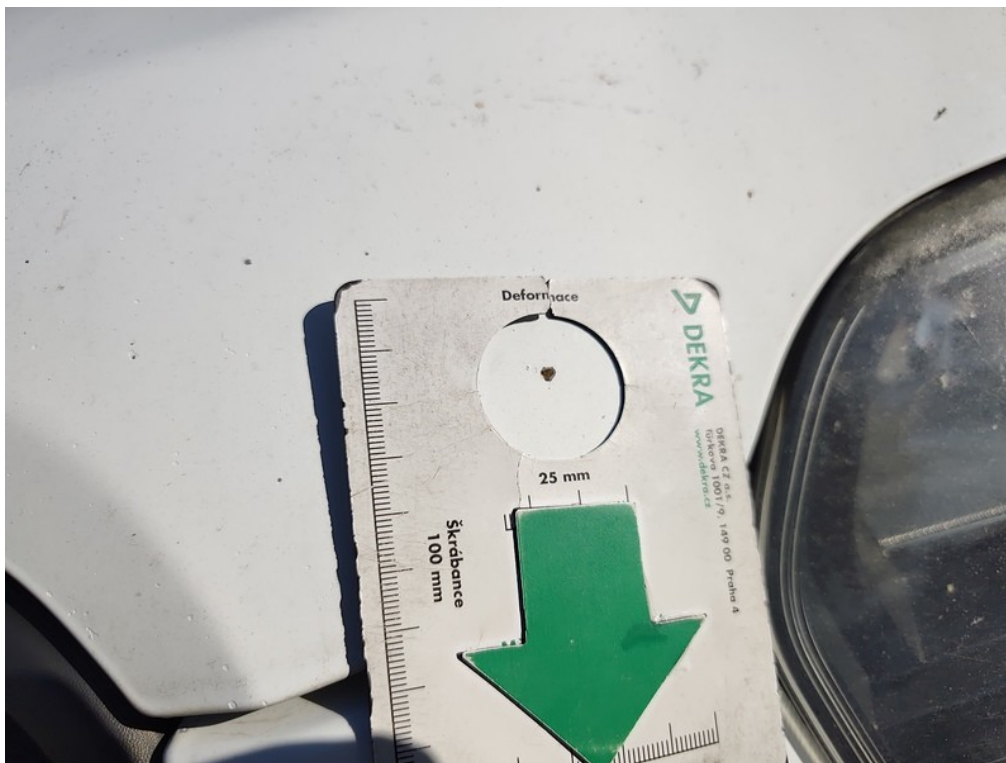
**10** Přední část vozidla - Poškození od odletujícího kamení  
Umístění:  
Způsob opravy:

Ostatní  
Opravit

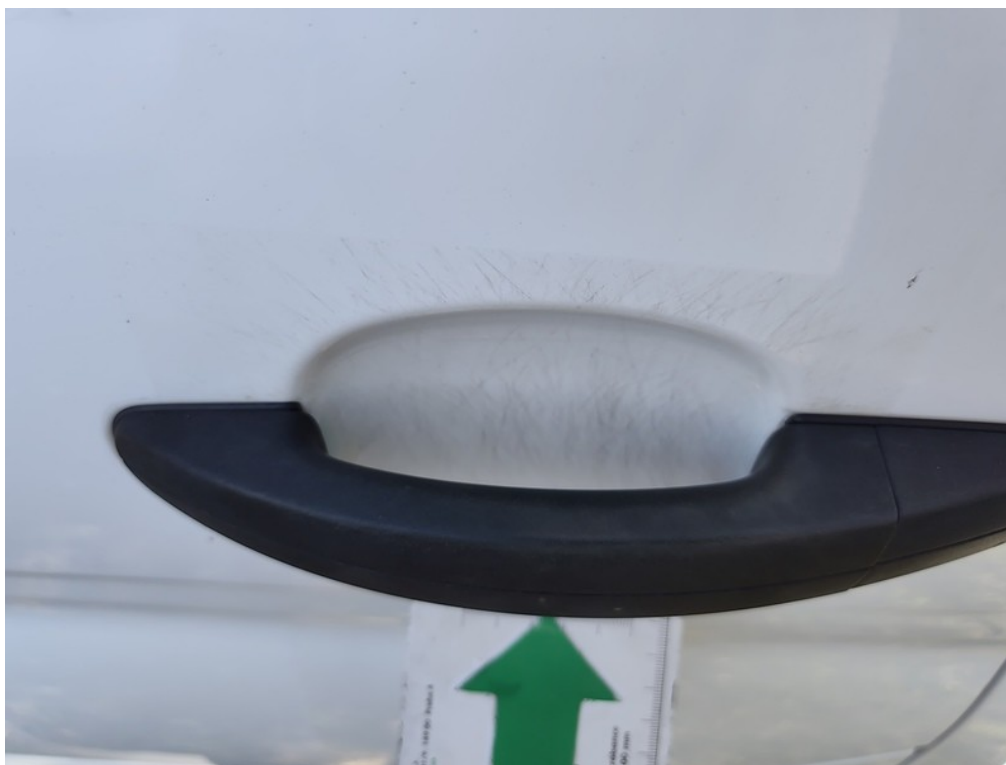
**11** Celková plocha karoserie - Škrábance  
Umístění:  
Způsob opravy:

Ostatní  
Vyleštit

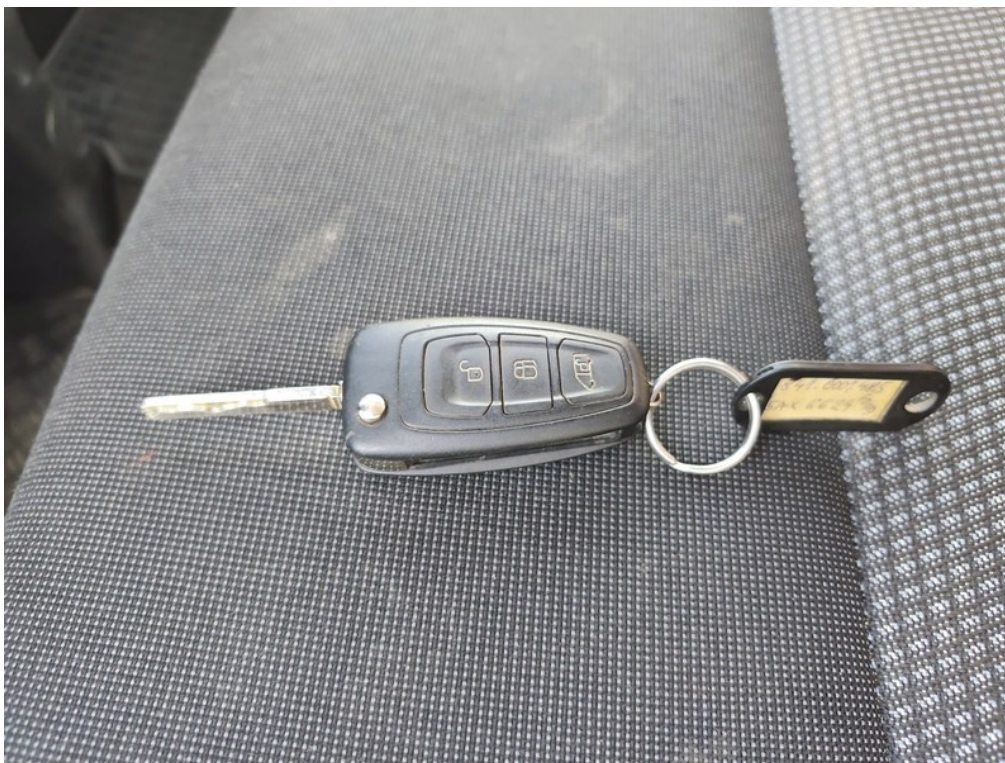
**12 Klíč od vozidla - Chybí**  
Umístění:  
Způsob opravy:

Ostatní  
Doplnit/dodat

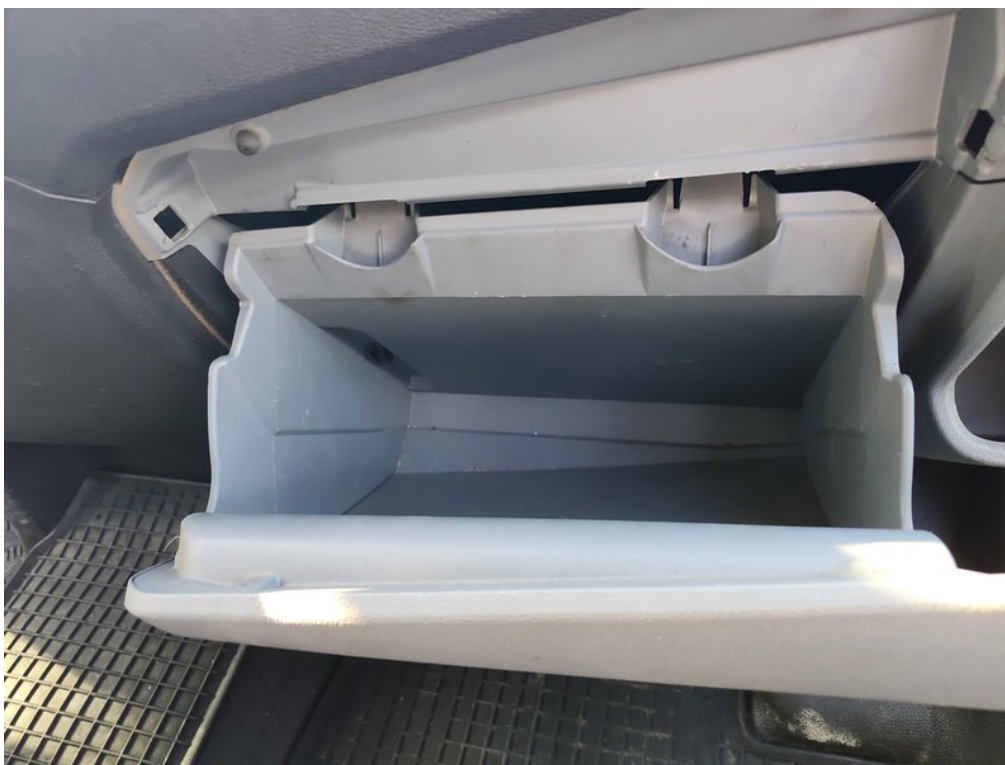
**13 Návod k obsluze vozidla - Chybí**  
Umístění:  
Způsob opravy:

Ostatní  
Doplnit/dodat

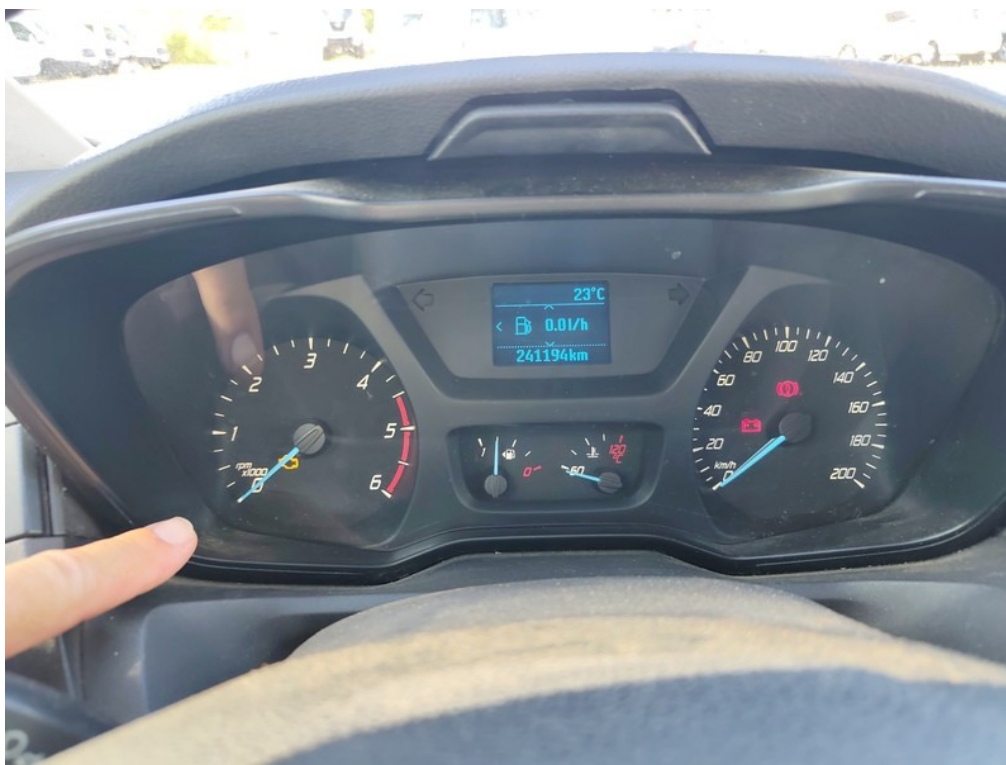
**14 Motor - Závada**  
Umístění:  
Způsob opravy:

Ostatní  
Kontrola / další diagnostika
