DEKRA CZ a.s.

## ÚDAJE O VOZIDLE

| RZ: | 7AP3453 | VIN: | WV2ZZZ2KZX107629 |
| Model vozidla: | Volkswagen Caddy Pk | Provedení: | 2.0 TDI BMT EU6d-T, Maxi Trendline |

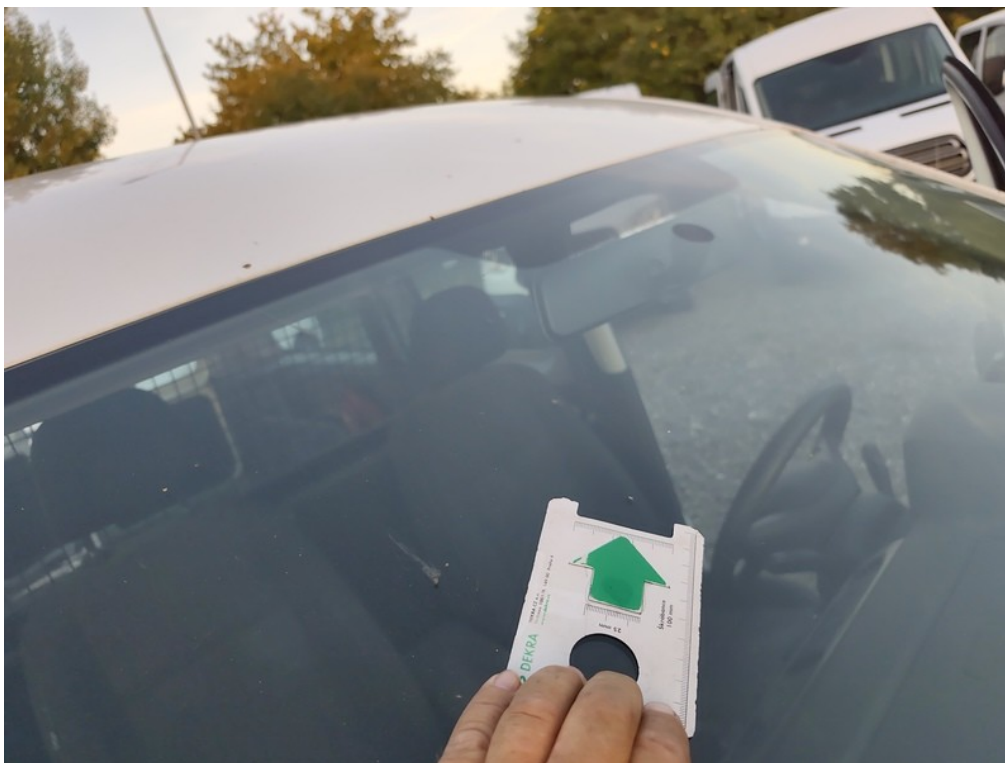
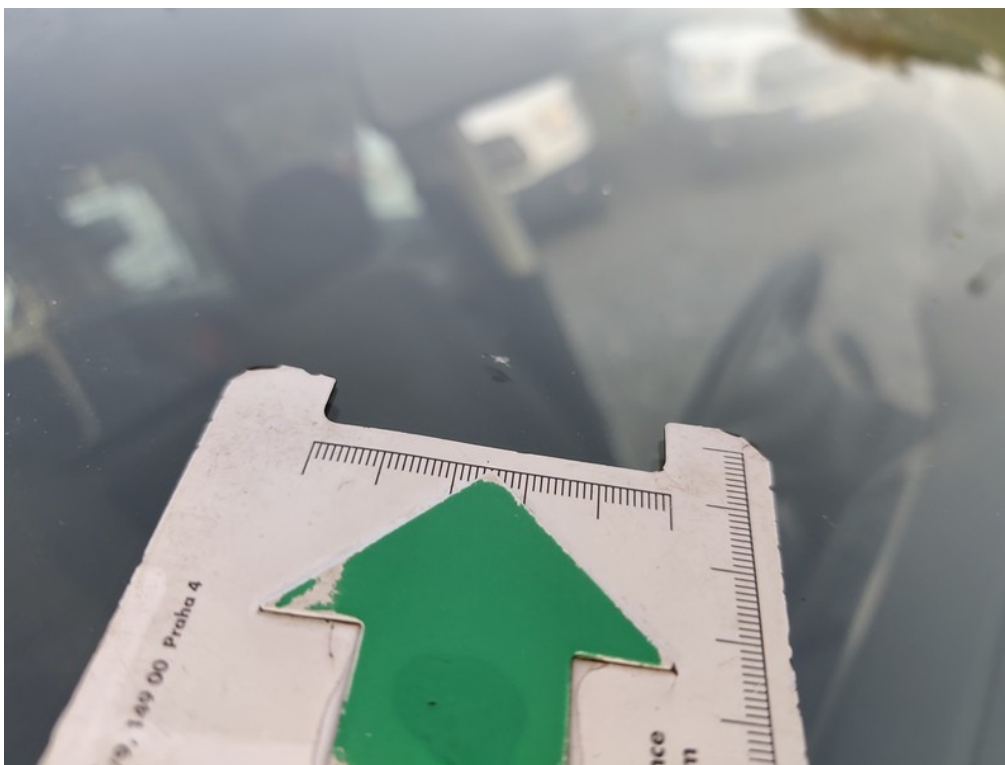
| P.č. | Poškozený díl | Druh poškození | Způsob opravy |
|---|---|---|---|
| 1 | Čelní sklo | Štěp | Opravit |

1 Čelní sklo - Štěp  
Umístění:  
Způsob opravy:

Exteriér (vnější prostor)  
Opravit

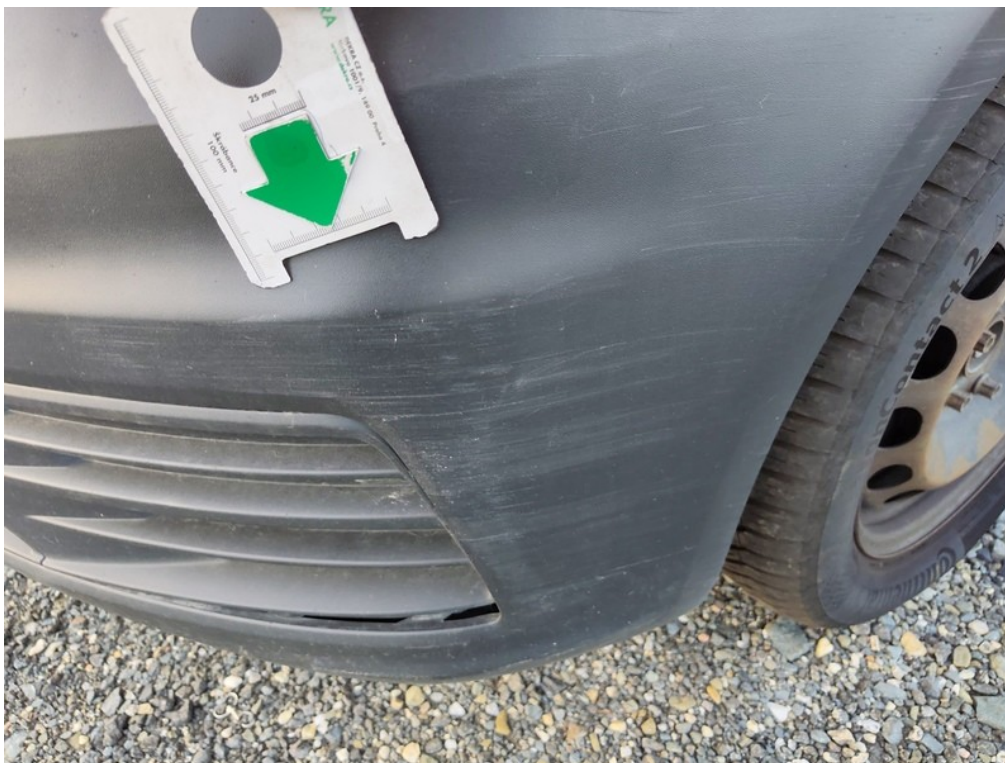
| P.č. | Poškozený díl | Druh poškození | Způsob opravy |
|---|---|---|---|
| 2 | Přední nárazník | Škrábance | Vyměnit |

### 2 Přední nárazník - Škrábance

Exteriér (vnější prostor)  
Vyměnit

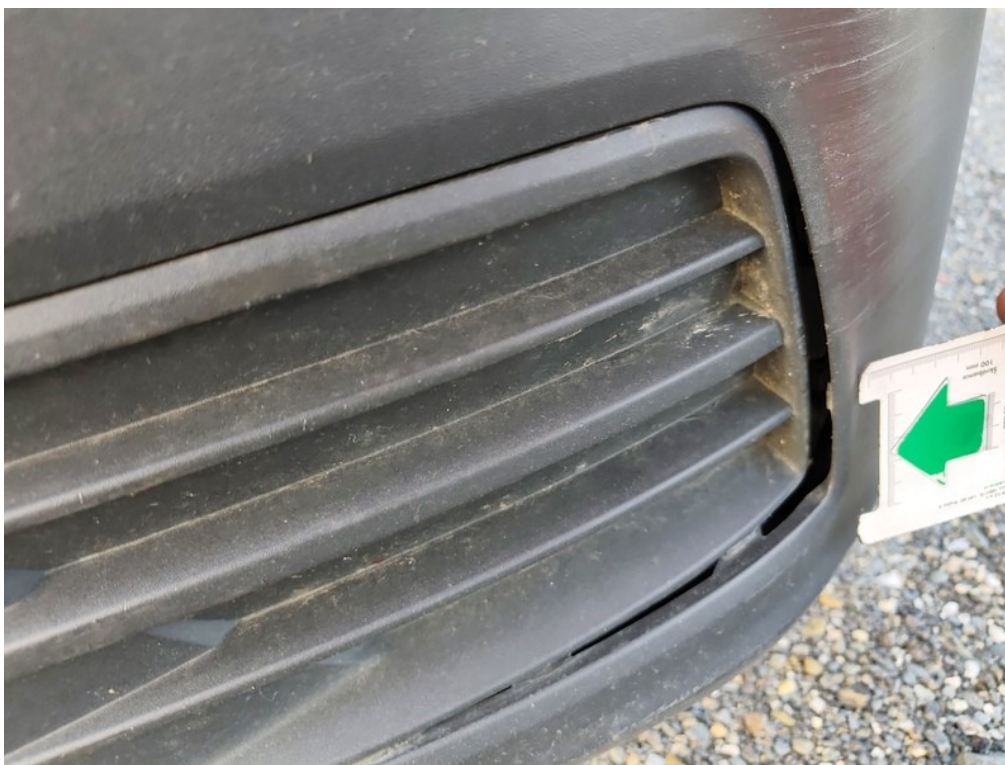
| P.č. | Poškozený díl | Druh poškození | Způsob opravy |
|---|---|---|---|
| 3 | Mřížka předního nárazníku levá | Vůle | Opravit |

### 3 Mřížka předního nárazníku levá - Vůle

Exteriér (vnější prostor)  
Opravit

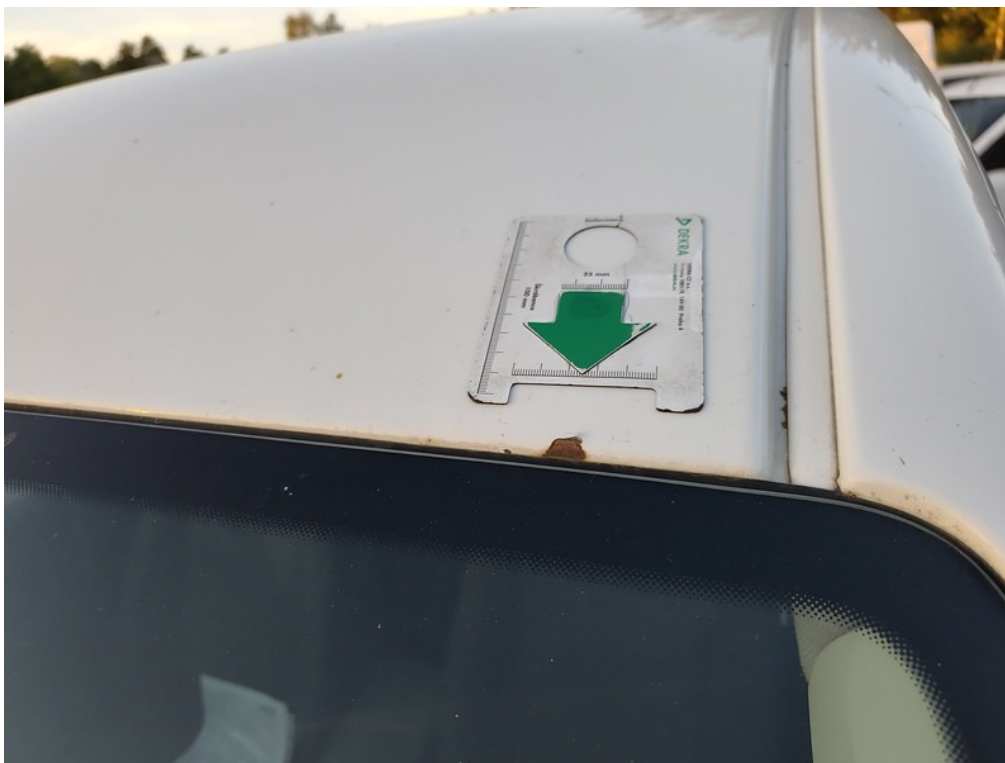
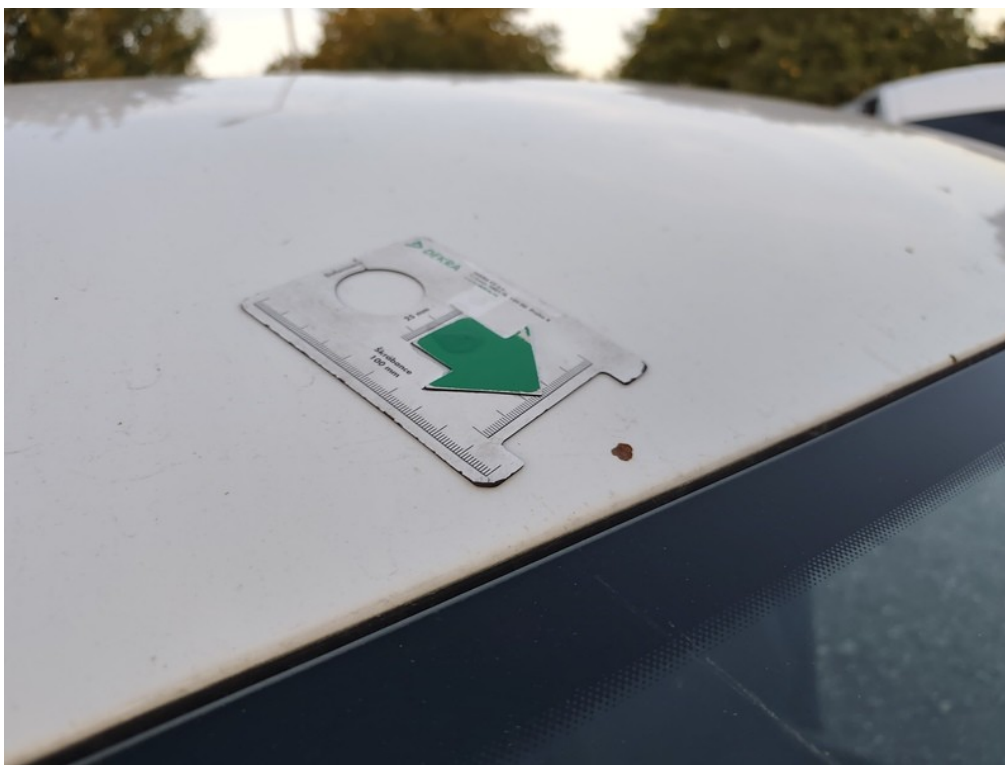
| P.č. | Poškozený díl | Druh poškození | Způsob opravy |
|---|---|---|---|
| 4 | Střecha | Koroze | Lakovat |

**4 Střecha - Koroze**  
Umístění:  
Způsob opravy:

Exteriér (vnější prostor)  
Lakovat

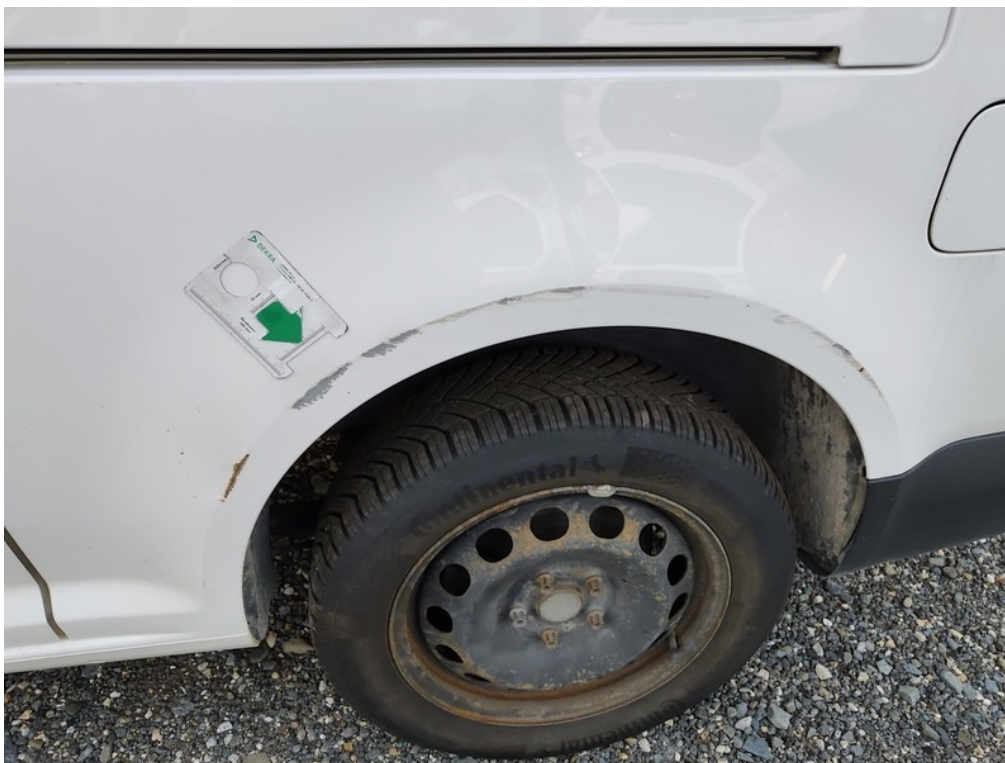
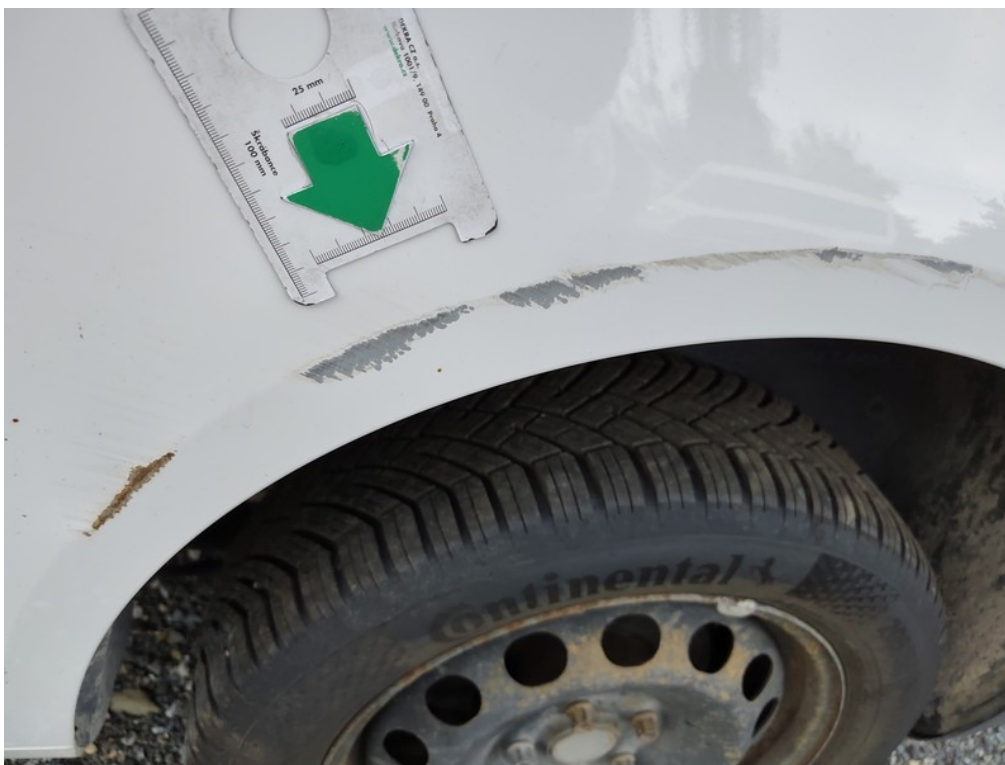
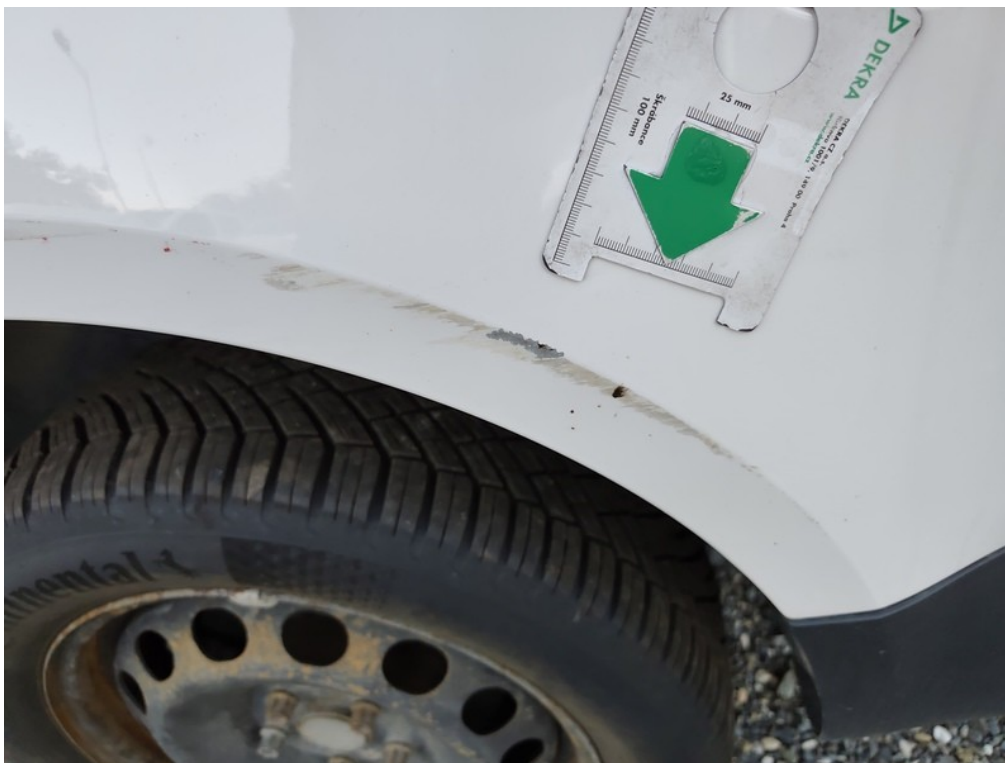
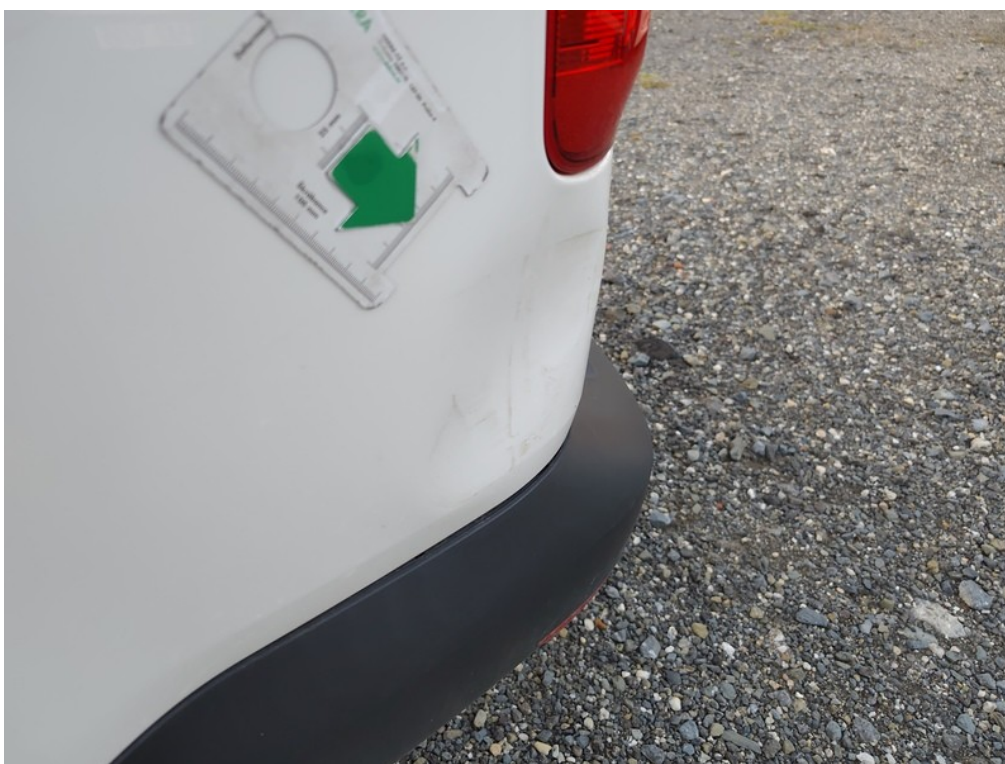
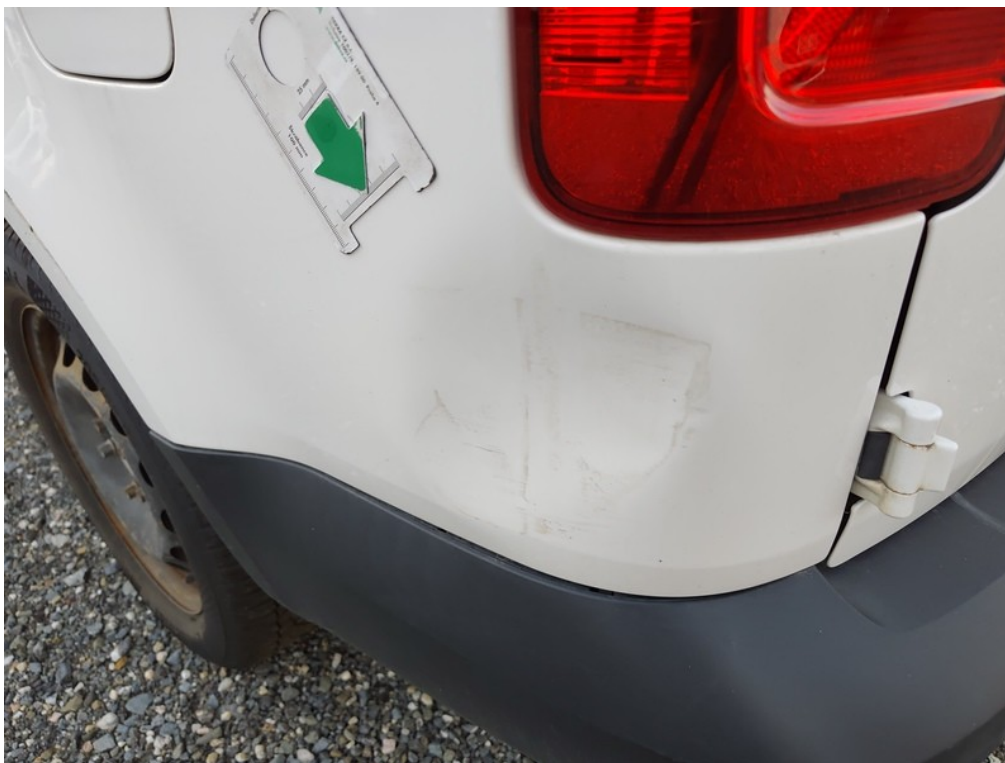
| P.č. | Poškozený díl | Druh poškození | Způsob opravy |
|---|---|---|---|
| 5 | Bočnice zadní levá | Škrábance | Lakovat |
| | <b>Poznámka:</b> Deformace | | |

### 5 Bočnice zadní levá - Škrábance

Poznámka: Deformace

Exteriér (vnější prostor)  
Lakovat

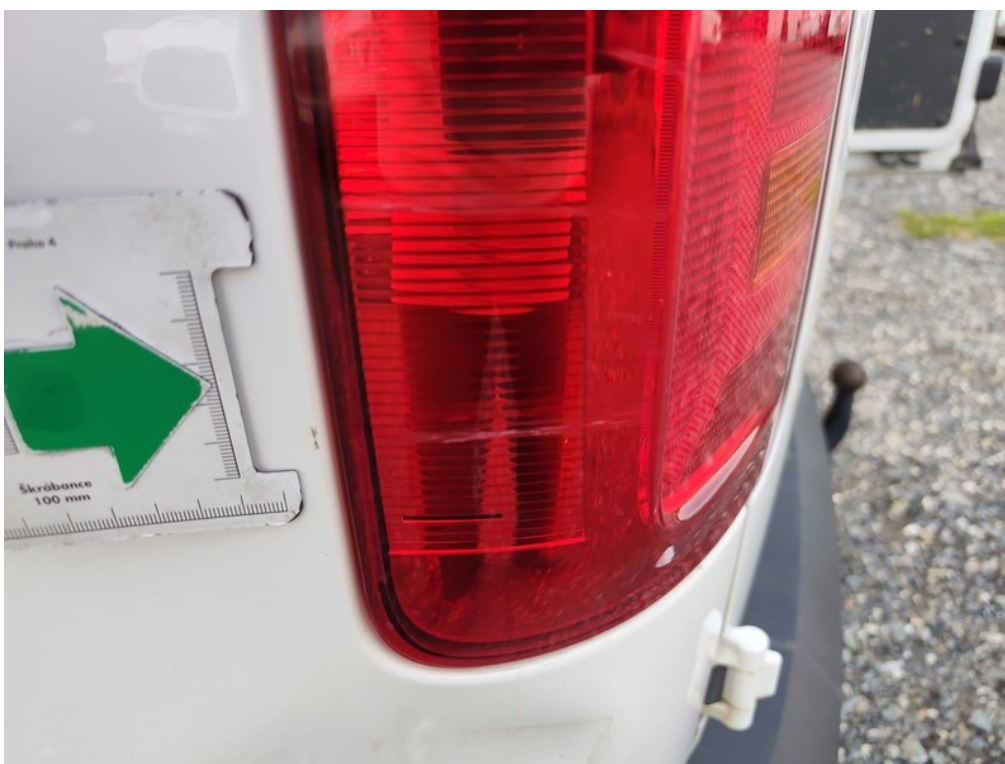
| P.č. | Poškozený díl | Druh poškození | Způsob opravy |
|---|---|---|---|
| 6 | Koncové světlo levé | Škrábance | Vyměnit |

**6 Koncové světlo levé - Škrábance**  
Umístění: Exteriér (vnější prostor)  
Způsob opravy: Vyměnit

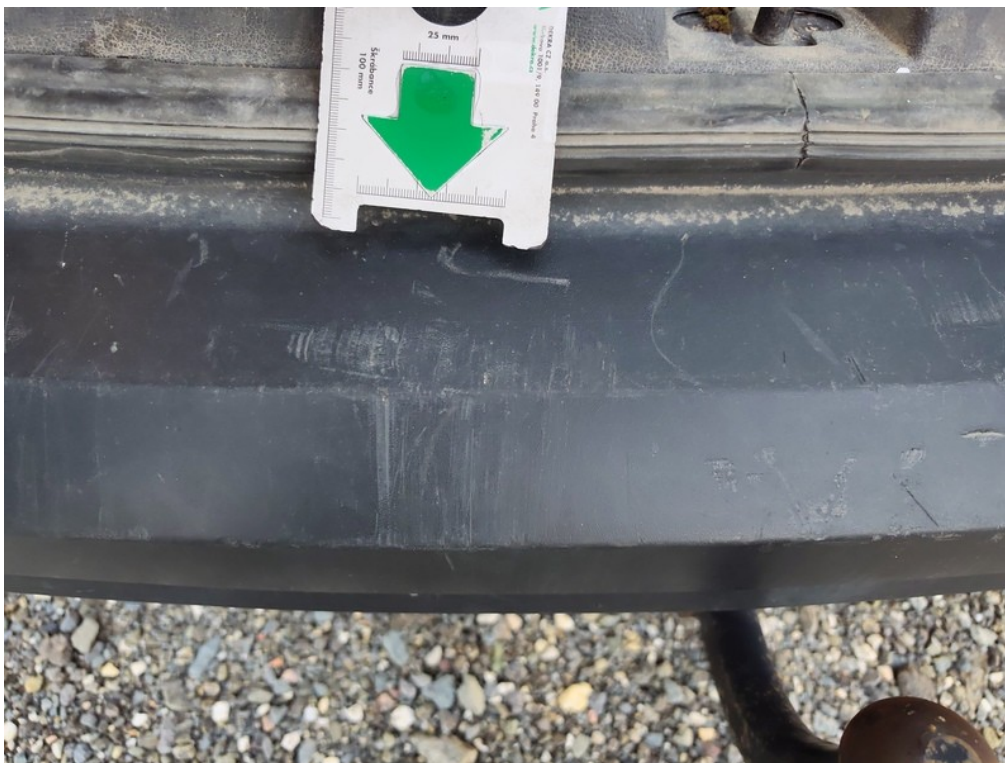
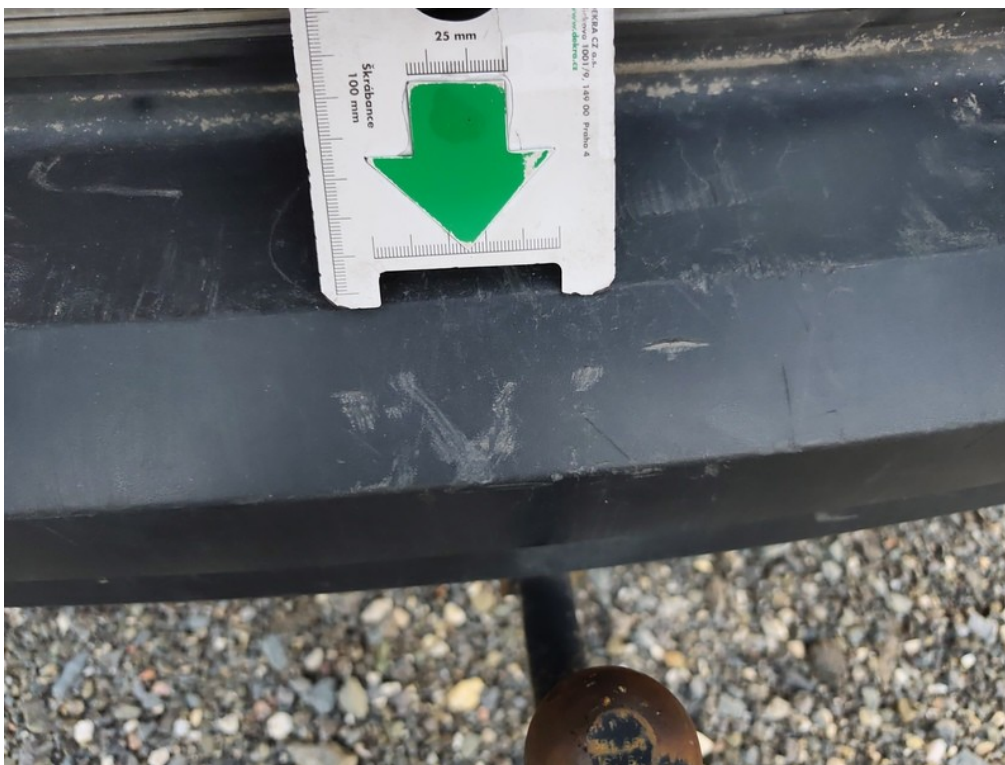
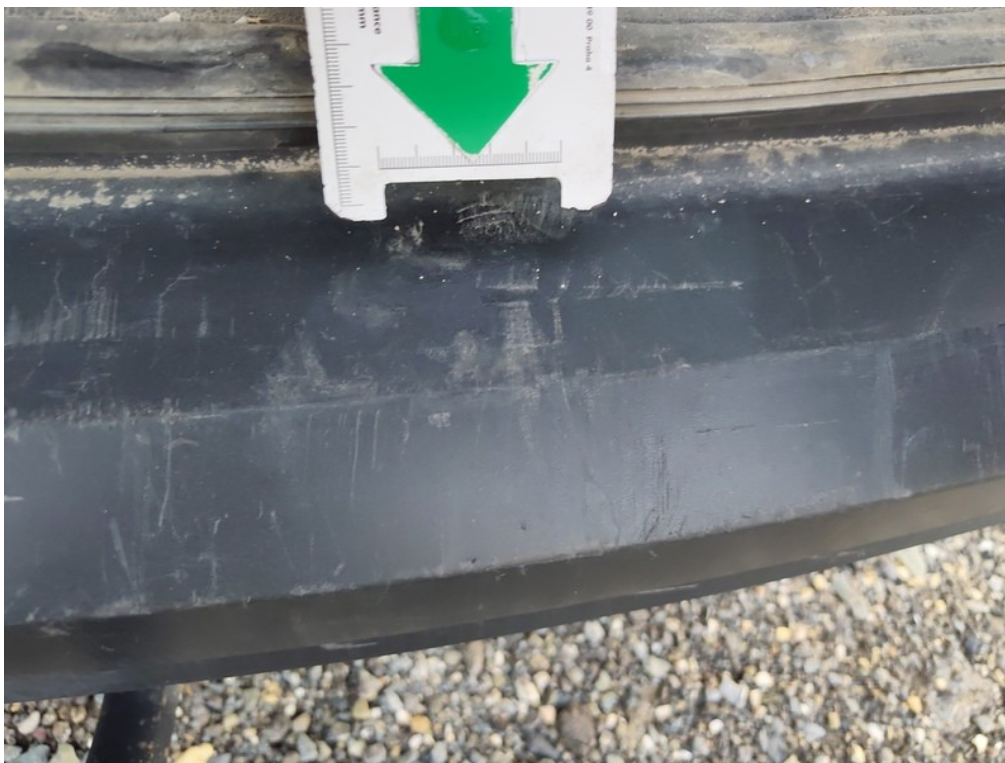
| P.č. | Poškozený díl | Druh poškození | Způsob opravy |
|---|---|---|---|
| 7 | Zadní nárazník | Škrábance | Vyměnit |

**7 Zadní nárazník - Škrábance**

Exteriér (vnější prostor)  
Vyměnit

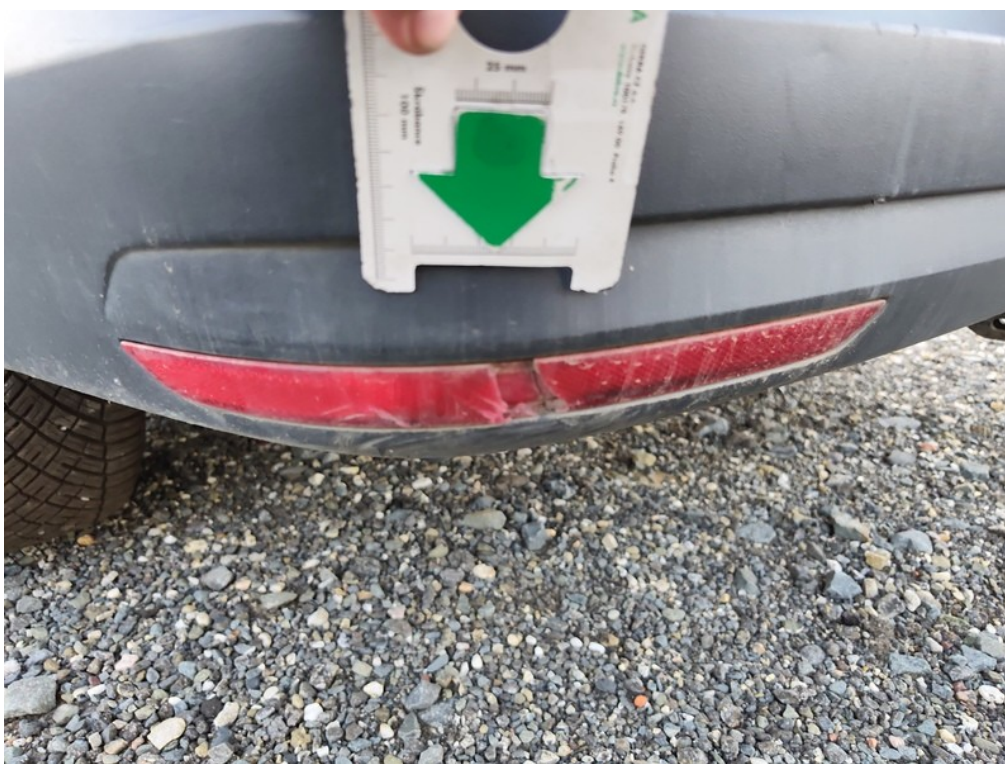
| P.č. | Poškozený díl | Druh poškození | Způsob opravy |
|---|---|---|---|
| 8 | Odrážka LZ | Deformace | Vyměnit |

**8 Odrazka LZ - Deformace**  
Umístění:  
Způsob opravy:

Exteriér (vnější prostor)  
Vyměnit

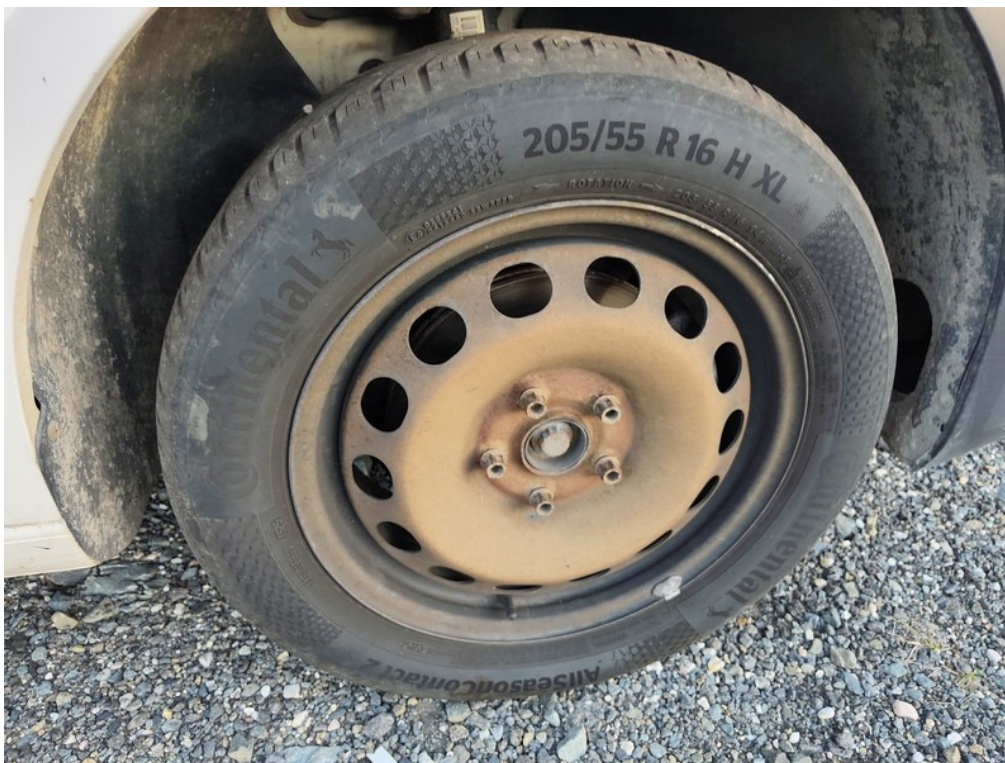
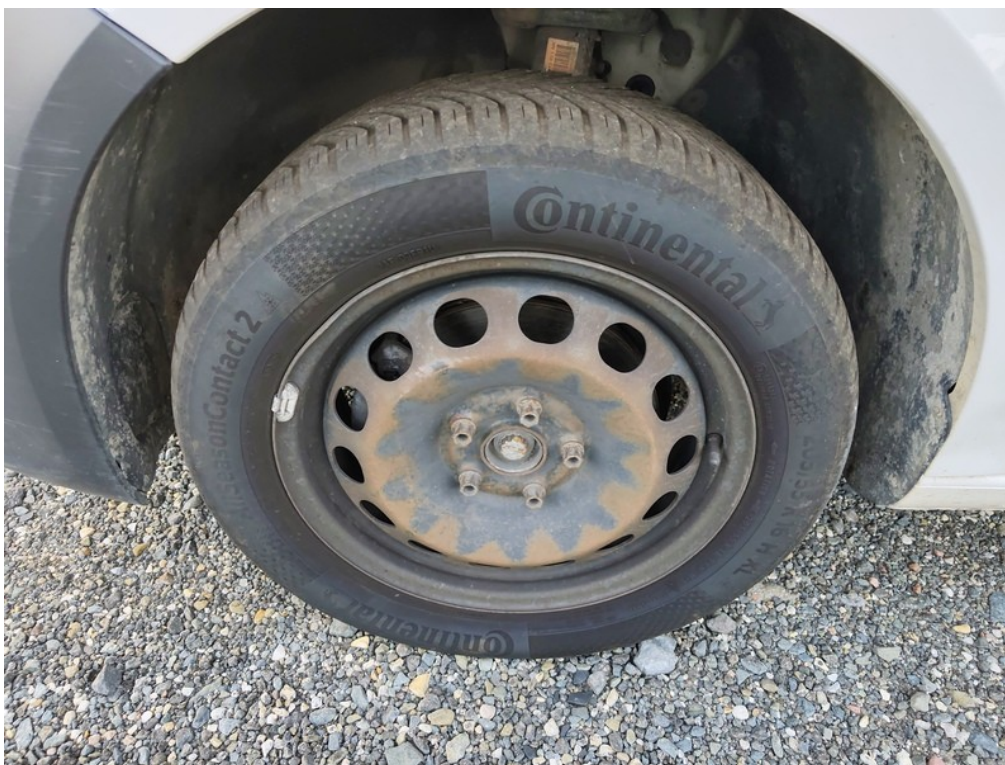
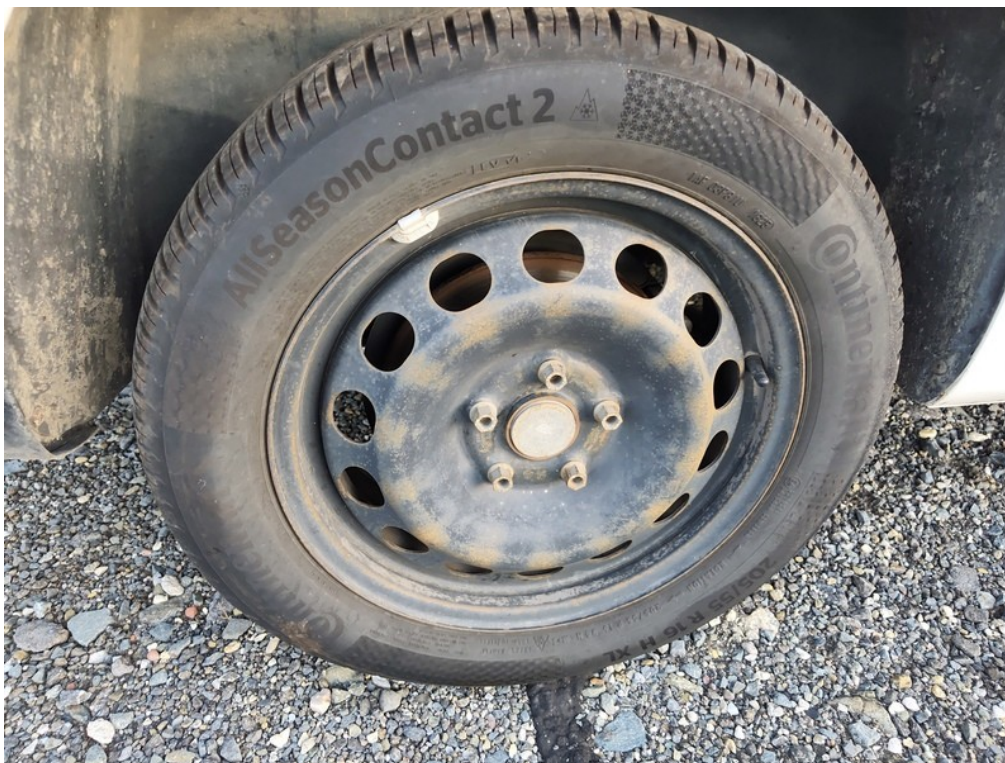
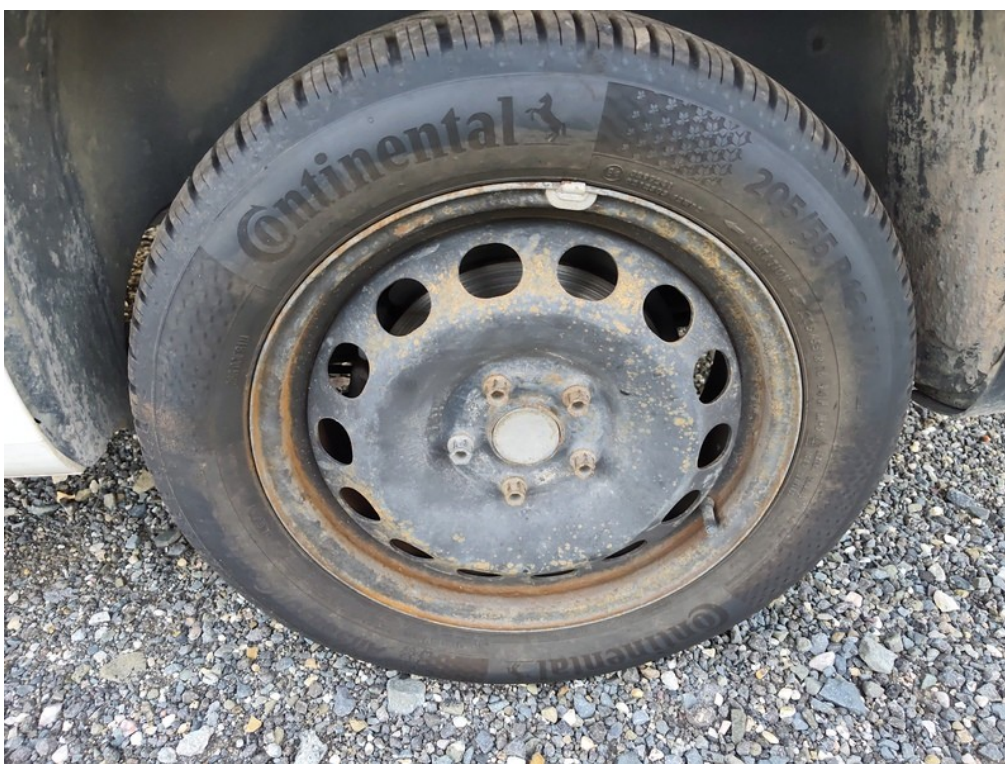
| P.č. | Poškozený díl | Druh poškození | Způsob opravy |
|---|---|---|---|
| 9 | Disk kola ocel 4ks | Koroze | Lakovat |

**9 Disk kola ocel 4ks - Koroze**  
Umístění:  
Způsob opravy:

Exteriér (vnější prostor)  
Lakovat

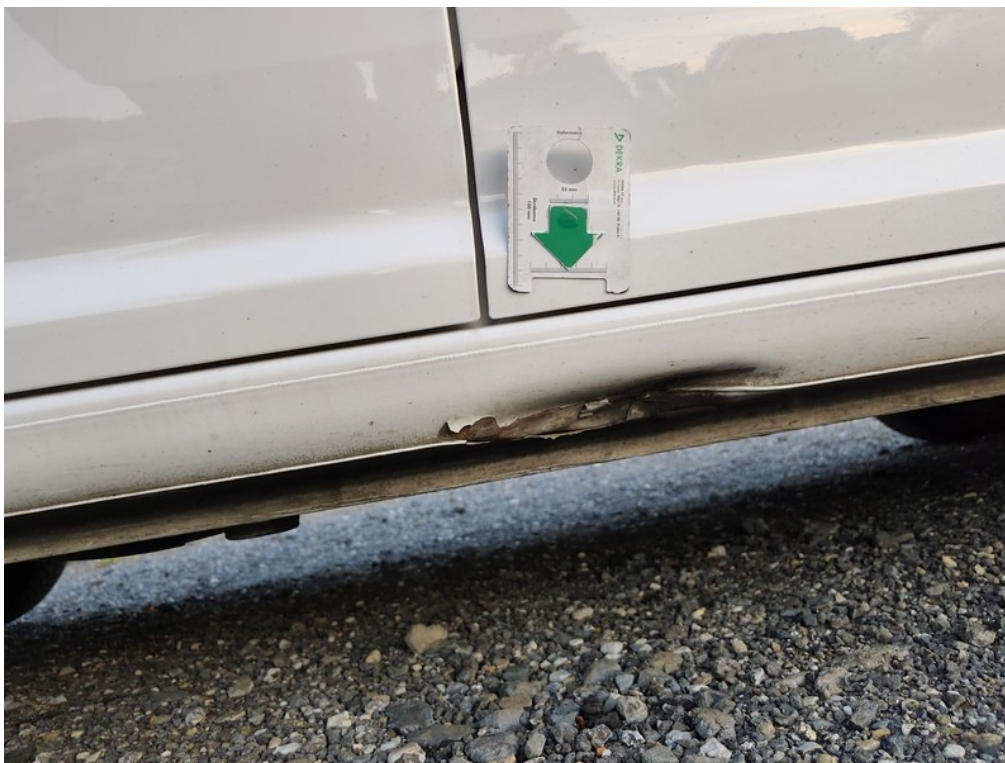
| P.č. | Poškozený díl | Druh poškození | Způsob opravy |
|---|---|---|---|
| 10 | Práh pravý | Deformace | Opravit |

10 **Práh pravý - Deformace**  
Umístění:  
Způsob opravy:

Exteriér (vnější prostor)  
Opravit

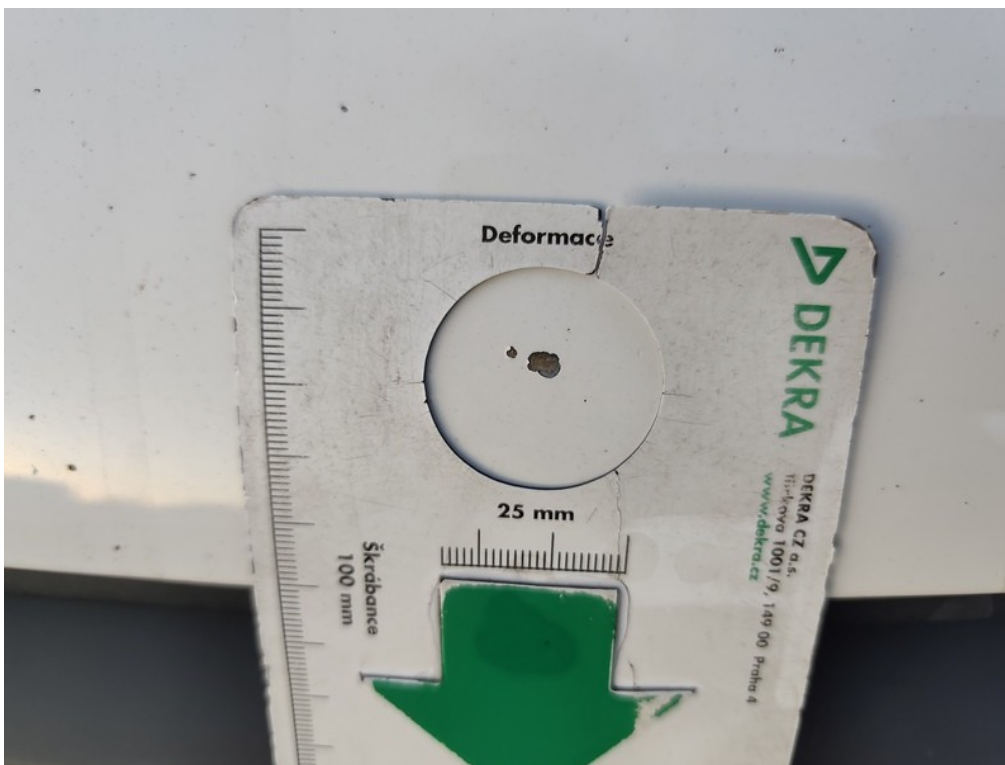
| P.č. | Poškozený díl | Druh poškození | Způsob opravy |
|---|---|---|---|
| 11 | Přední část vozidla | Poškození od odletujícího kamení | Opravit |

11 **Přední část vozidla - Poškození od odletujícího kamení**  
Umístění:  
Způsob opravy:

Ostatní  
Opravit

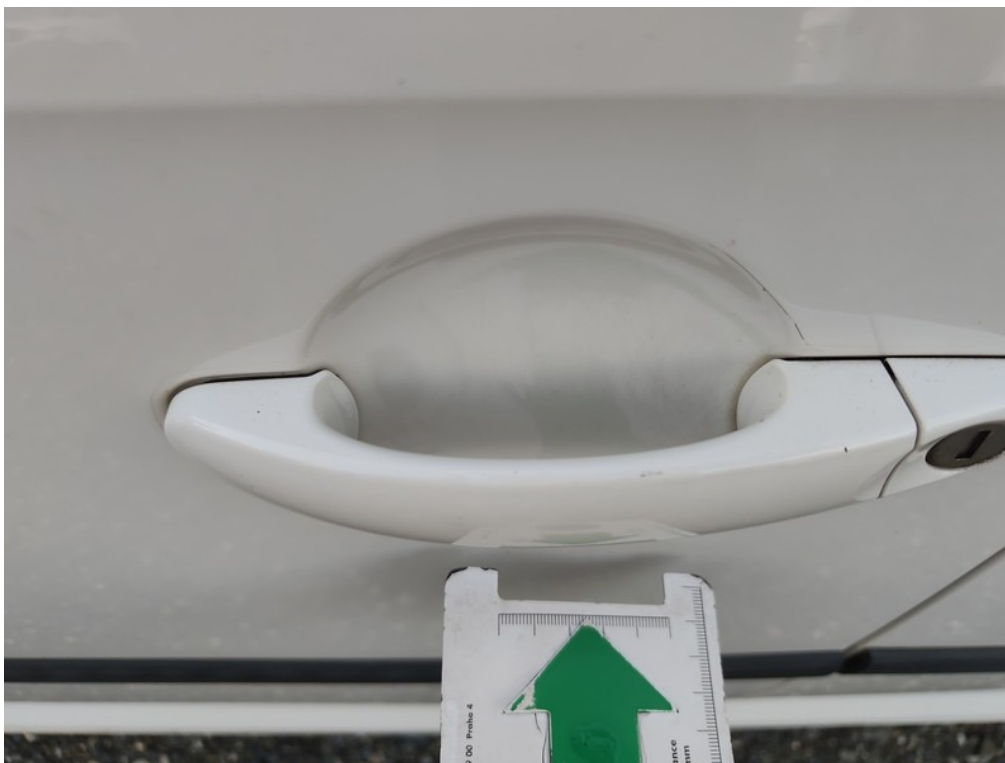
| P.č. | Poškozený díl | Druh poškození | Způsob opravy |
|---|---|---|---|
| 12 | Celková plocha karoserie | Škrábance | Vyleštit |

**12 Celková plocha karoserie - Škrábance**  
Umístění: Ostatní  
Způsob opravy: Vyleštit

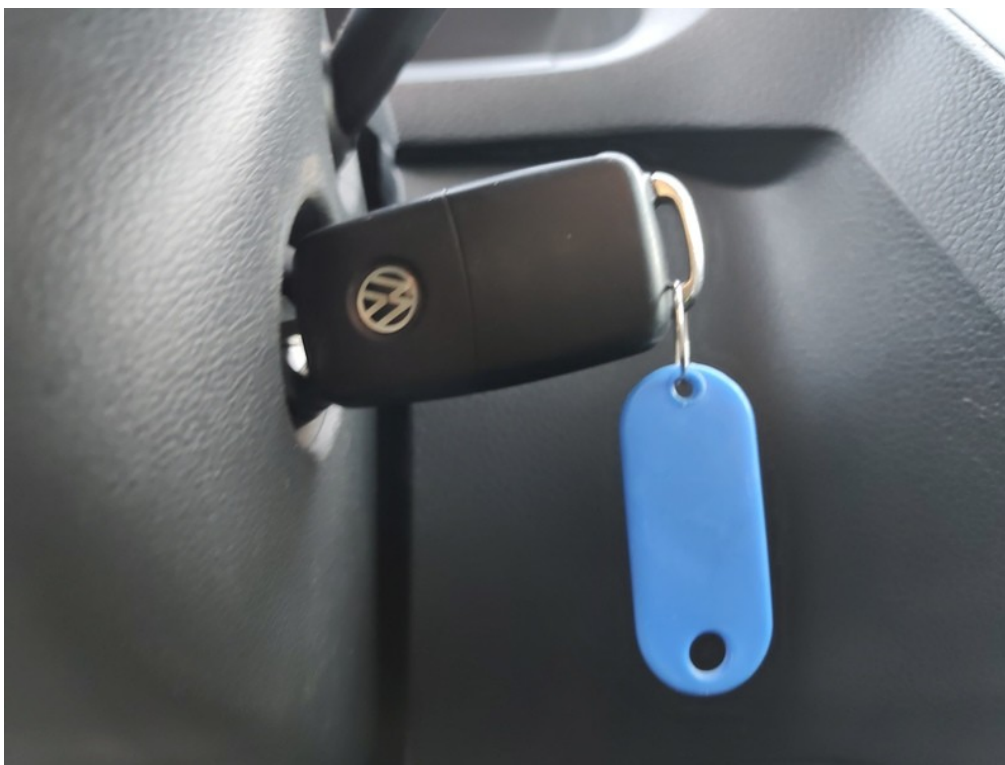
| P.č. | Poškozený díl | Druh poškození | Způsob opravy |
|---|---|---|---|
| 13 | Klíč od vozidla | Chybí | Doplnit/dodat |

**13 Klíč od vozidla - Chybí**  
Umístění:  
Způsob opravy:

Ostatní  
Doplnit/dodat

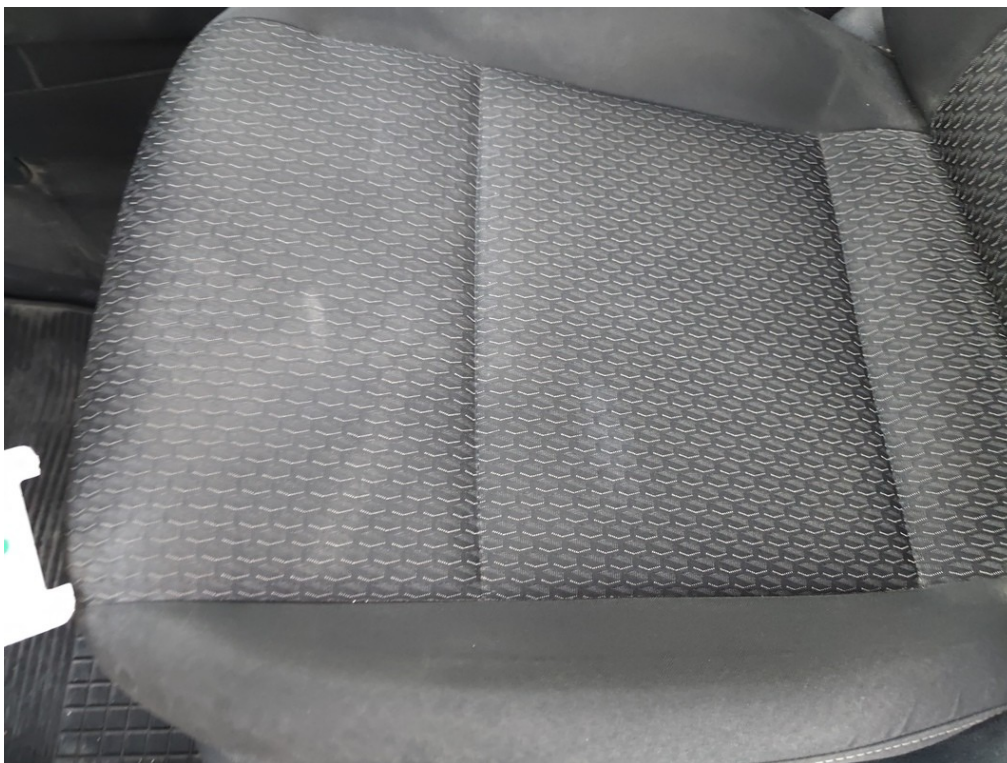
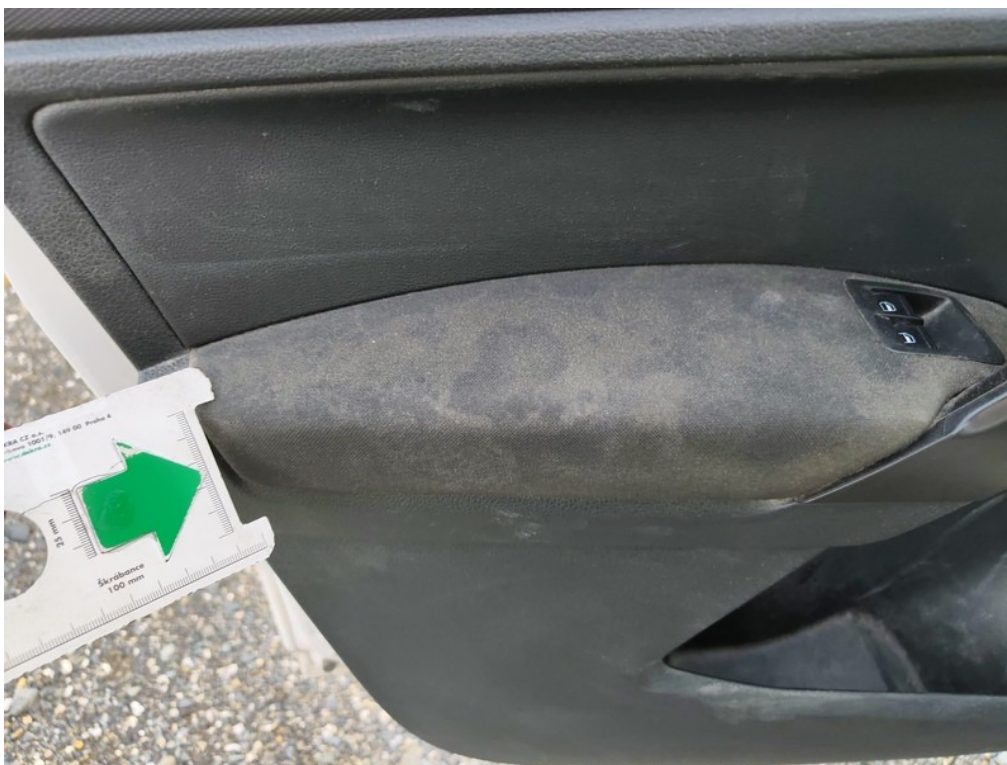
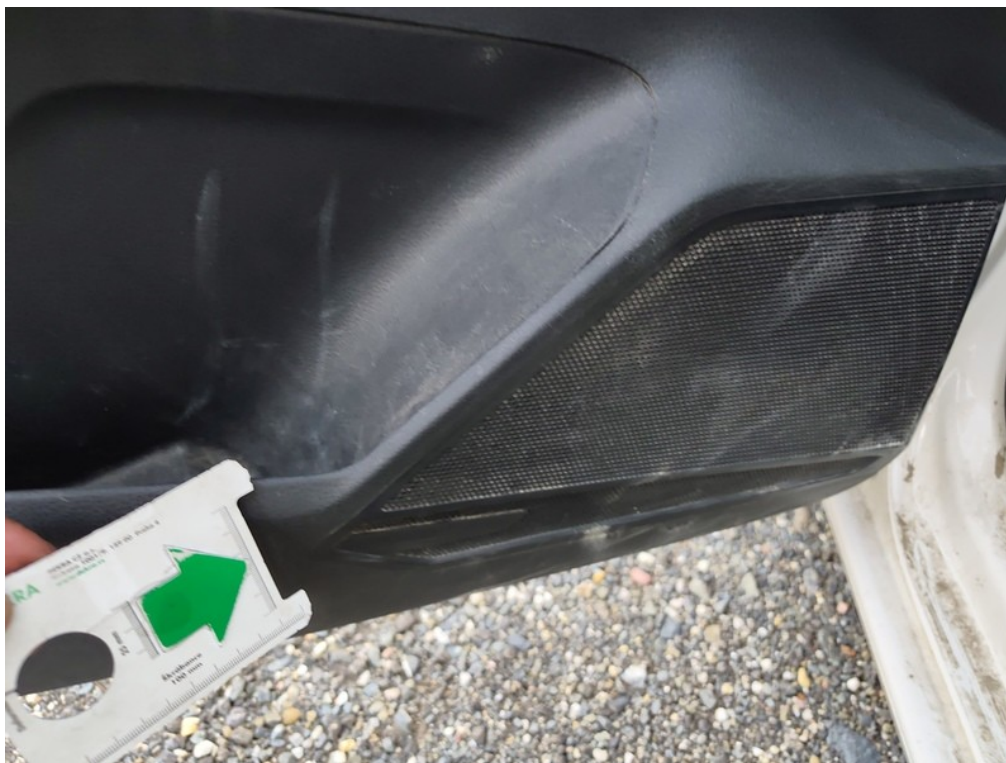
| P.č. | Poškozený díl | Druh poškození | Způsob opravy |
|---|---|---|---|
| 14 | Interiér | Znečištěno | Čištění |

14 **Interiér - Znečištěno**  
Umístění:  
Způsob opravy:

Ostatní  
Čištění
