DEKRA CZ a.s.

## ÚDAJE O VOZIDLE

| RZ: | 7AP3453 | VIN: | WV2ZZZ2KZX107629 |
| Model vozidla: | Volkswagen Caddy Pk | Provedení: | 2.0 TDI BMT EU6d-T, Maxi Trendline |

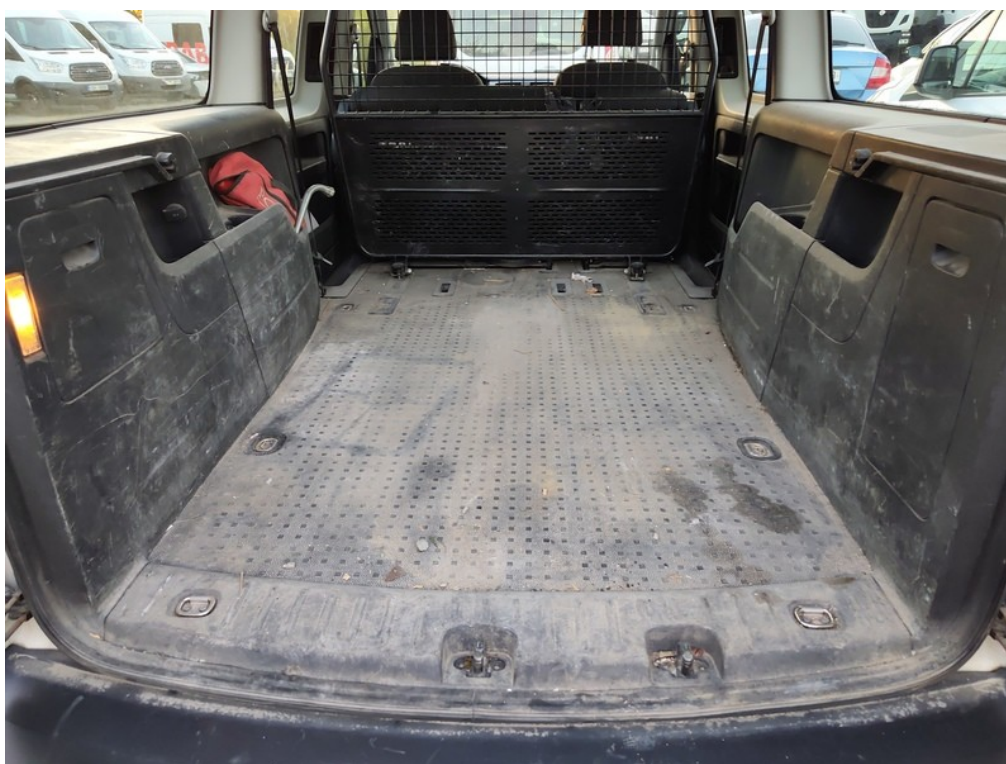
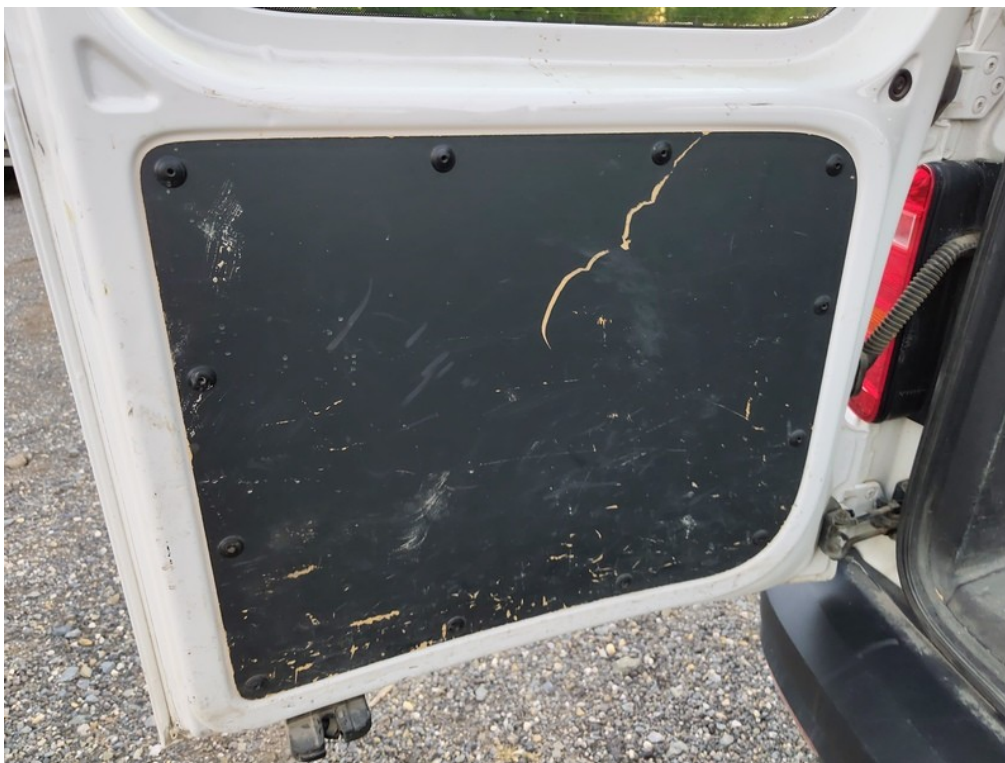
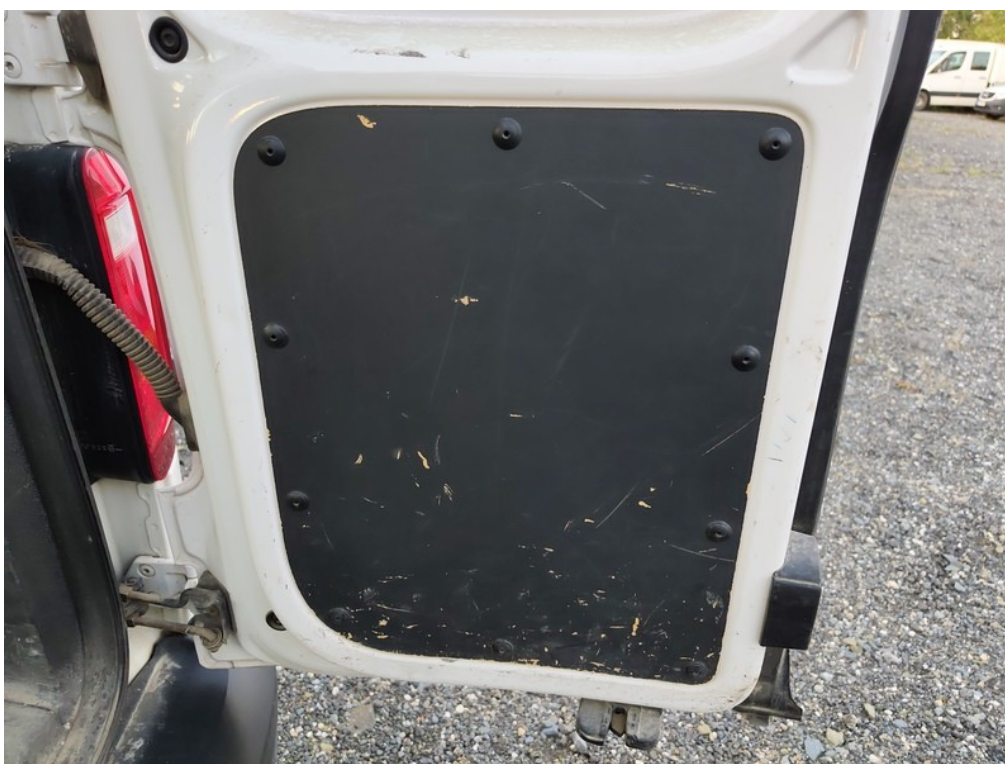
| P.č. | Poškozený díl | Druh poškození | Způsob opravy |
|---|---|---|---|
| 15 | Nákladový prostor | Škrábance | Vyměnit |

**15 Nákladový prostor - Škrábance**  
Umístění:  
Způsob opravy:

Ostatní  
Vyměnit
