**DEKRA CZ a.s.**  
Tůrkova 1001, 149 00 Praha 4  
IČ: 49240188, Zapsaná u Městského soudu v Praze, Oddíl B, vložka 1967

**STRABAG BMTI s. r. o.**  
Tovární 756/3  
643 00 Brno – Chrlice

## ÚDAJE O VOZIDLE

| Model vozidla: | Ford Transit Kombi | Provedení: | FT 350 2.0 TDCi DPF EU6d-T, 350 L2 Trend FWD EURO 6d-TEMP |

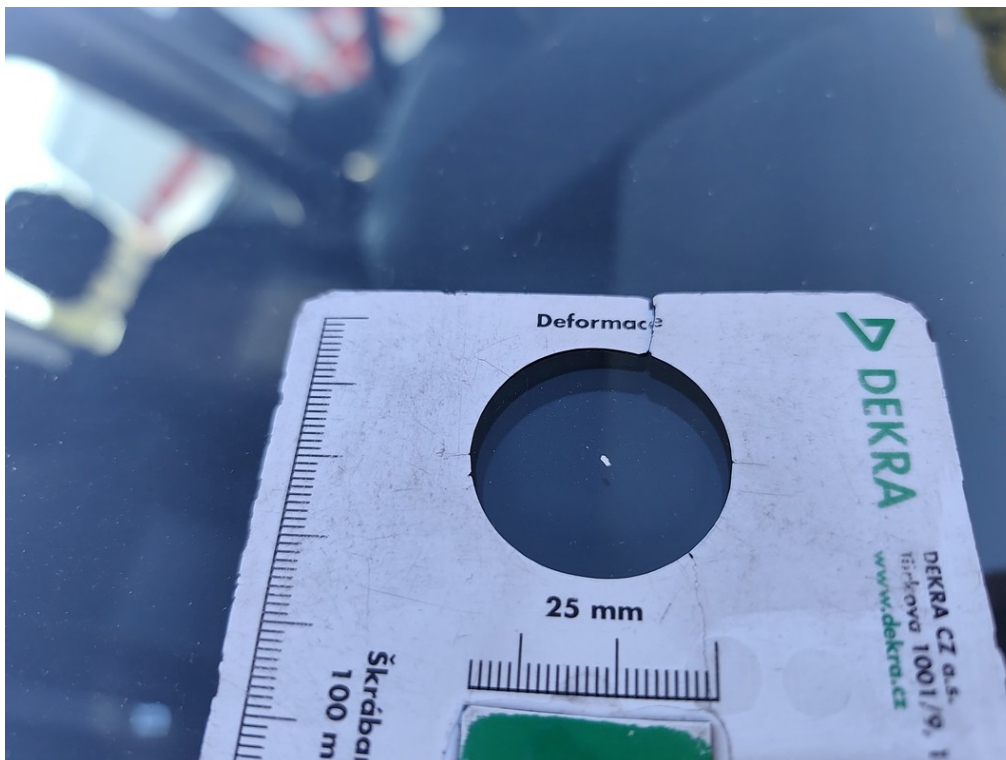
| P.č. | Poškozený díl | Druh poškození | Způsob opravy |
|---|---|---|---|
| 1 | Čelní sklo | Poškození od odletujícího kamení | Opravit |

- 1 **Čelní sklo - Poškození od odletujícího kamení**  
Umístění: Exteriér (vnější prostor)  
Způsob opravy: Opravit

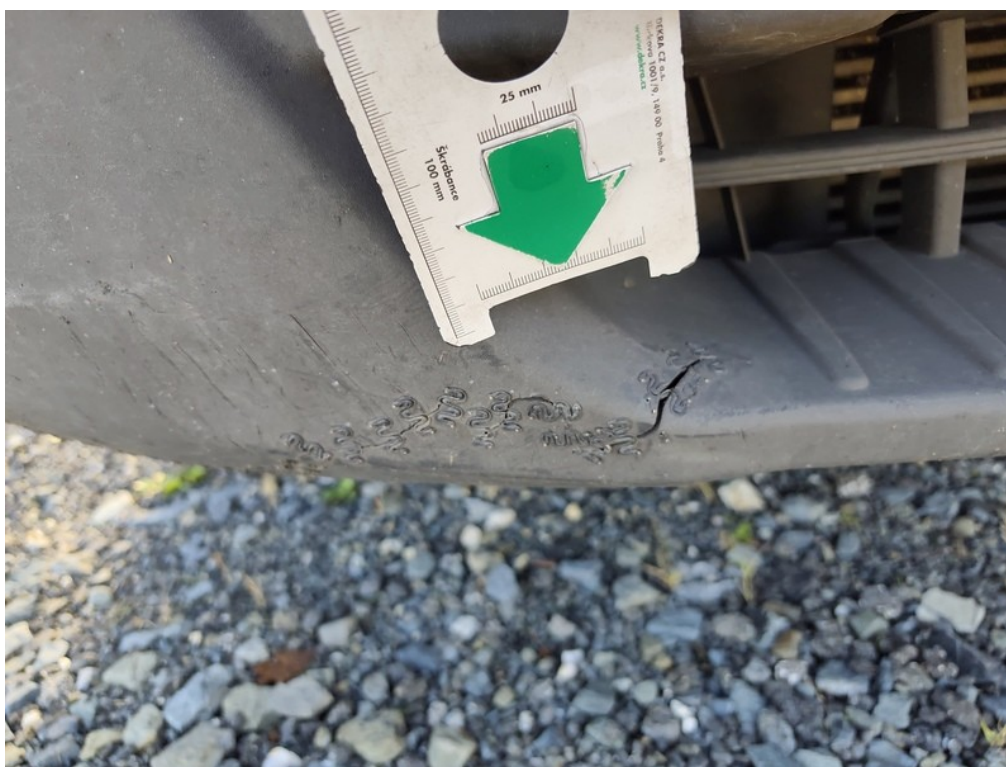
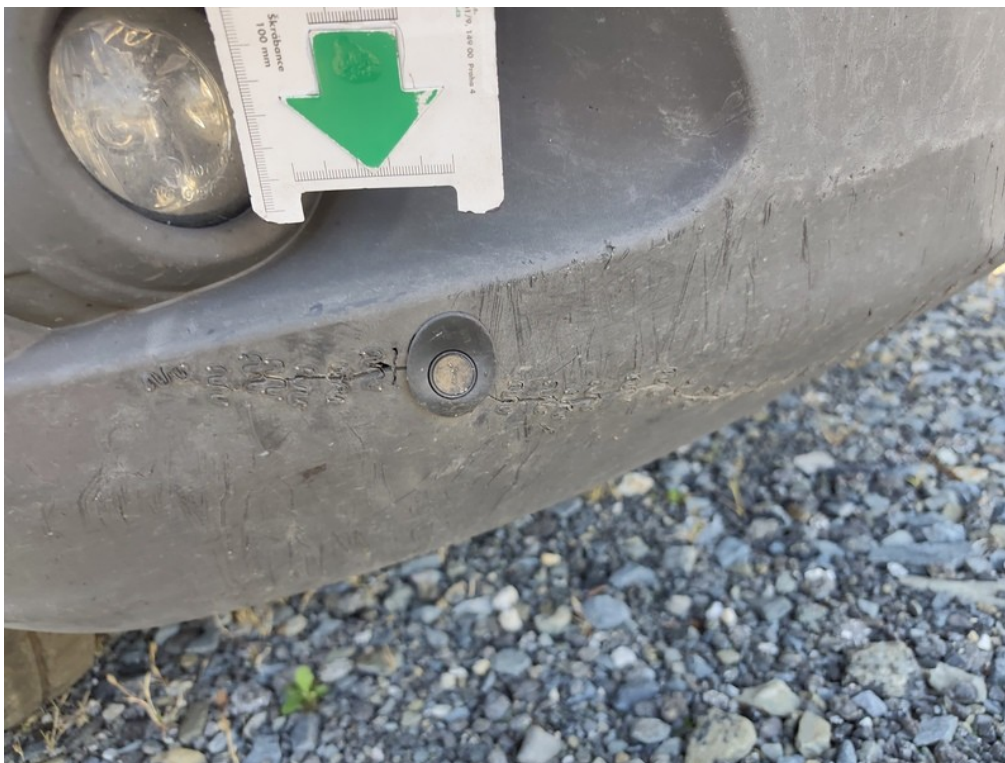
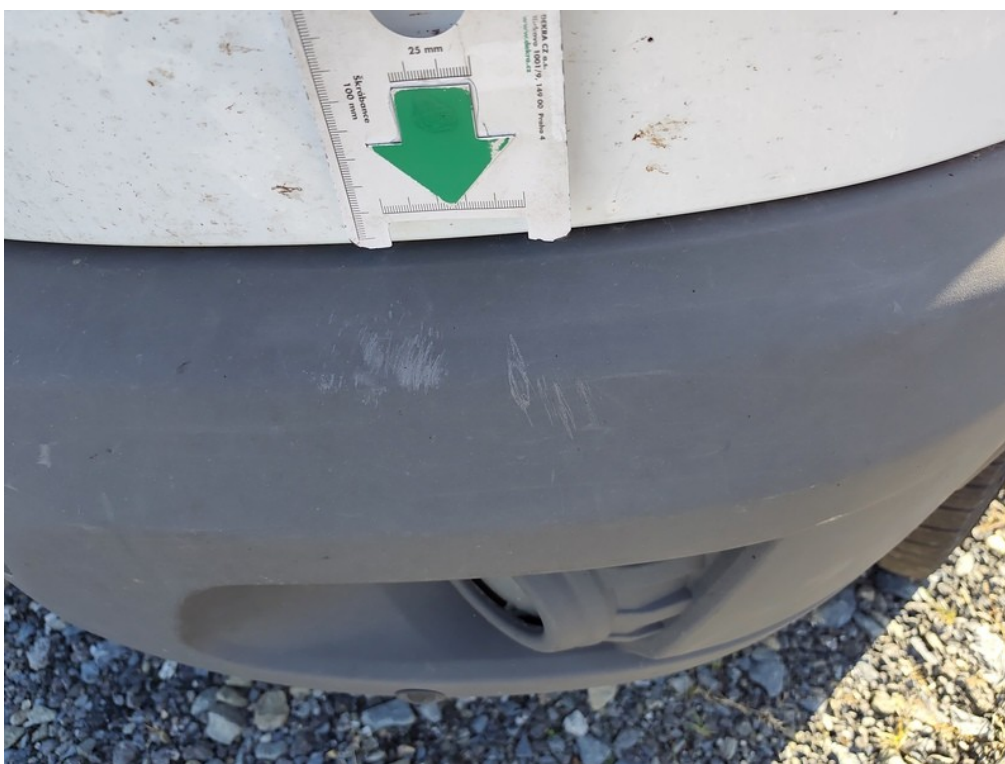
| P.č. | Poškozený díl | Druh poškození | Způsob opravy |
|---|---|---|---|
| 2 | Přední nárazník | Deformace | Vyměnit |

- 2 **Přední nárazník - Deformace**  
Umístění: Exteriér (vnější prostor)  
Způsob opravy: Vyměnit

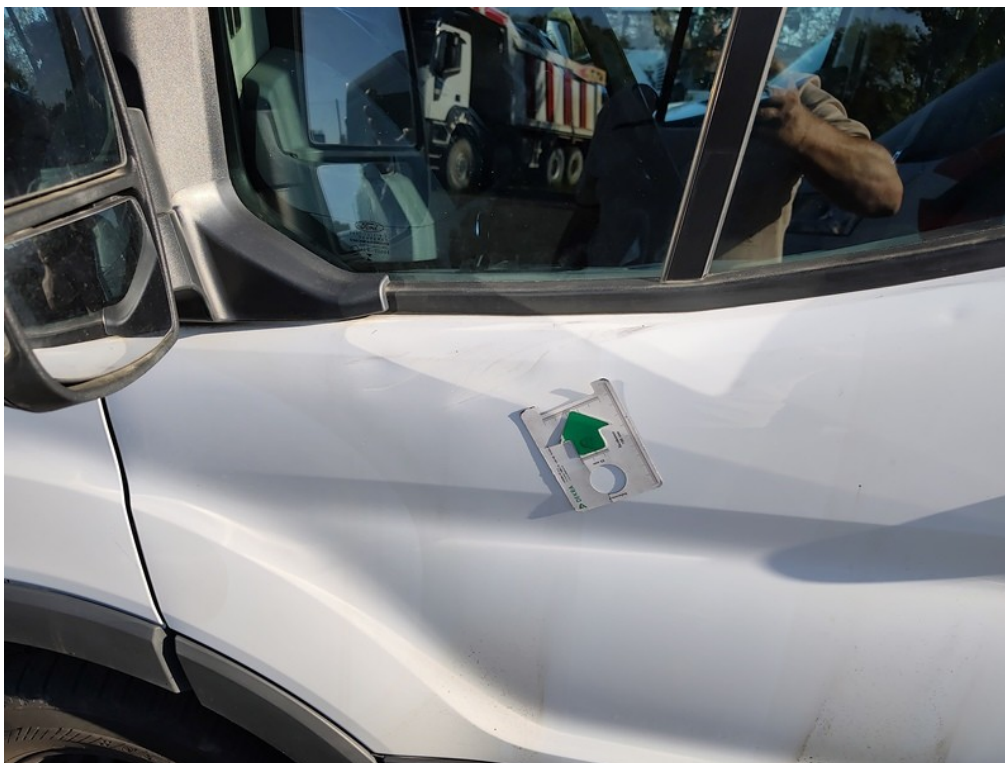
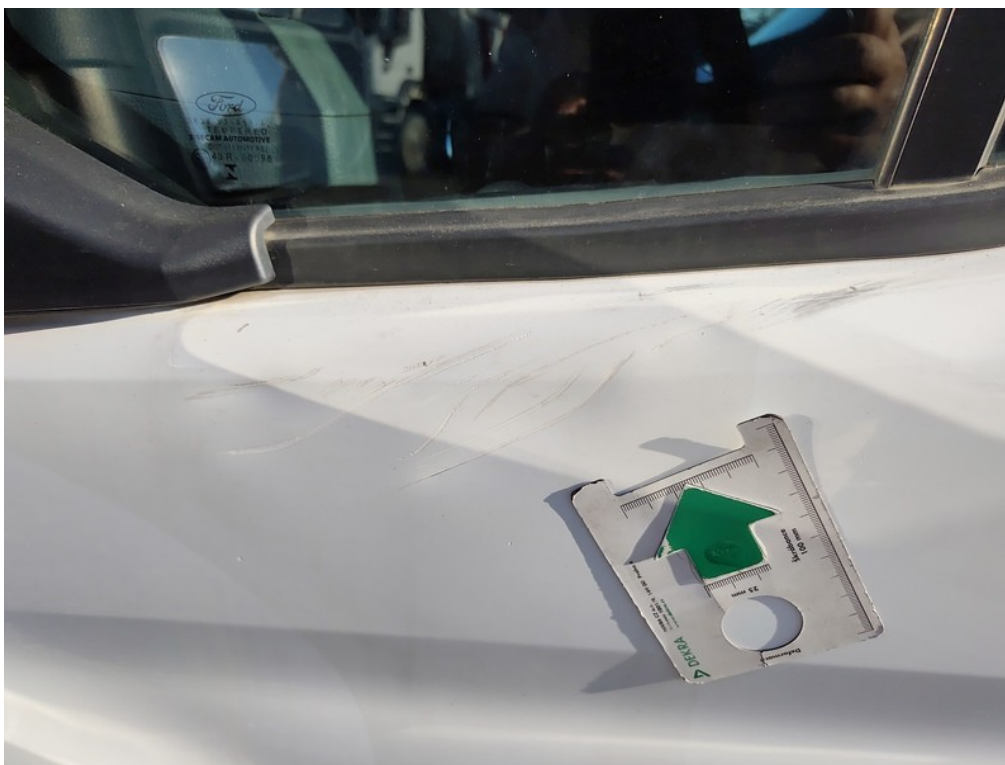
| P.č. | Poškozený díl | Druh poškození | Způsob opravy |
|---|---|---|---|
| 3 | Dveře přední levé | Deformace | Opravit |

### 3 Dveře přední levé - Deformace

Exteriér (vnější prostor)  
Opravit

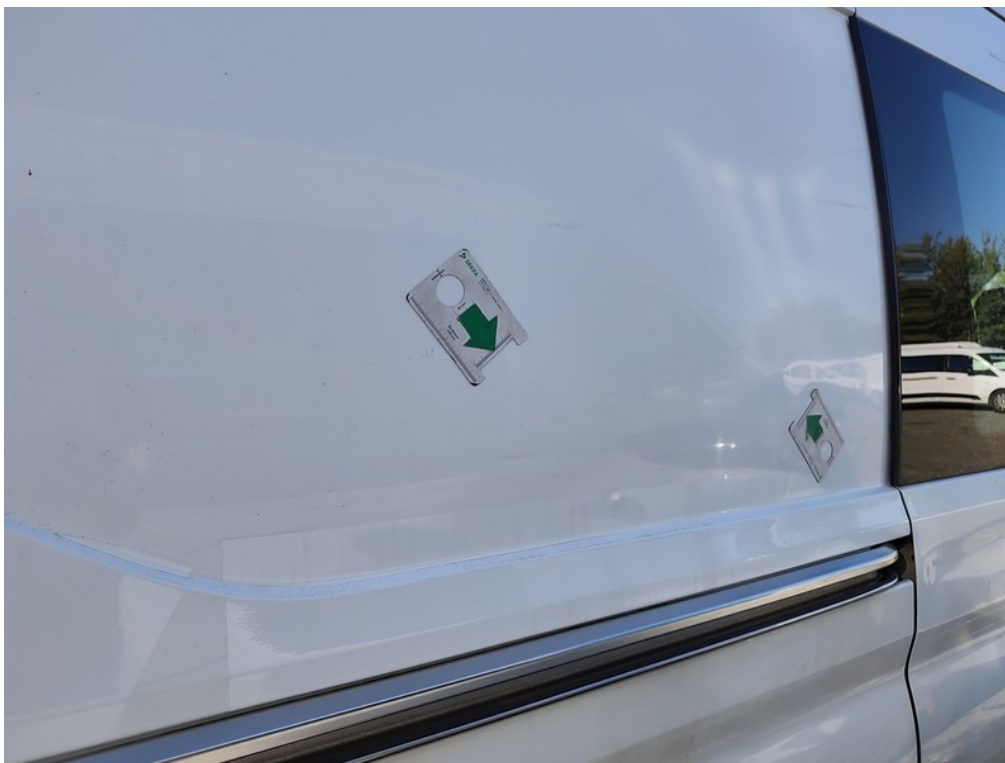
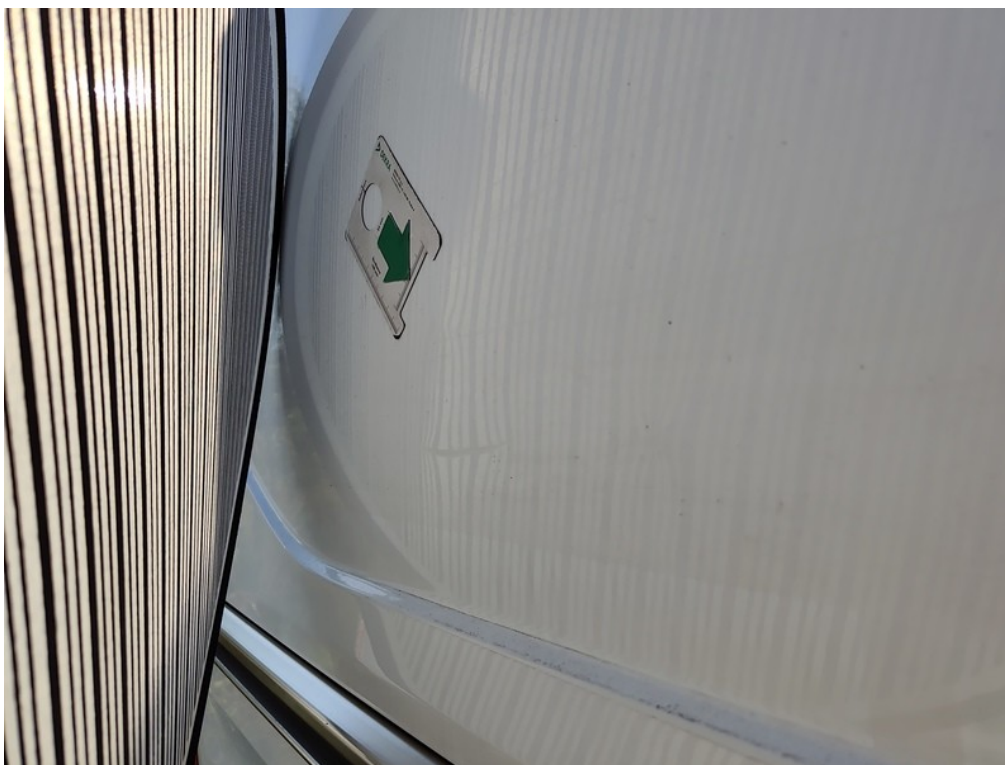
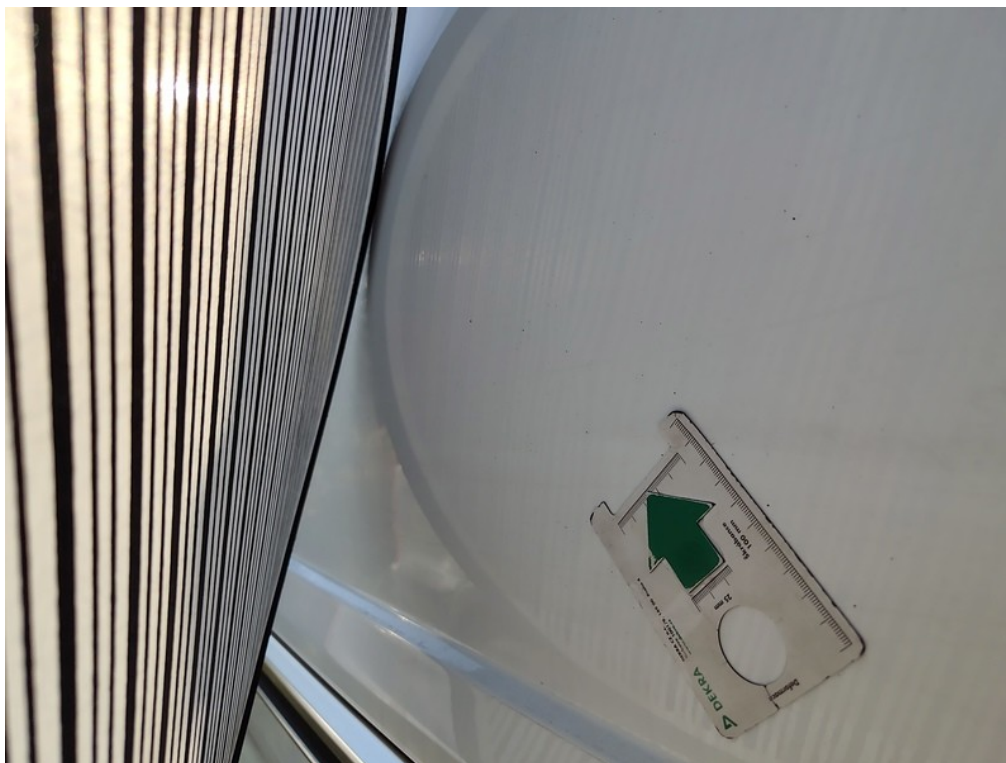
| P.č. | Poškozený díl | Druh poškození | Způsob opravy |
|---|---|---|---|
| 4 | Bočnice zadní P VELKÁ | Deformace | Opravit |

- 4 **Bočnice zadní P VELKÁ - Deformace**  
Umístění: Exteriér (vnější prostor)  
Způsob opravy: Opravit

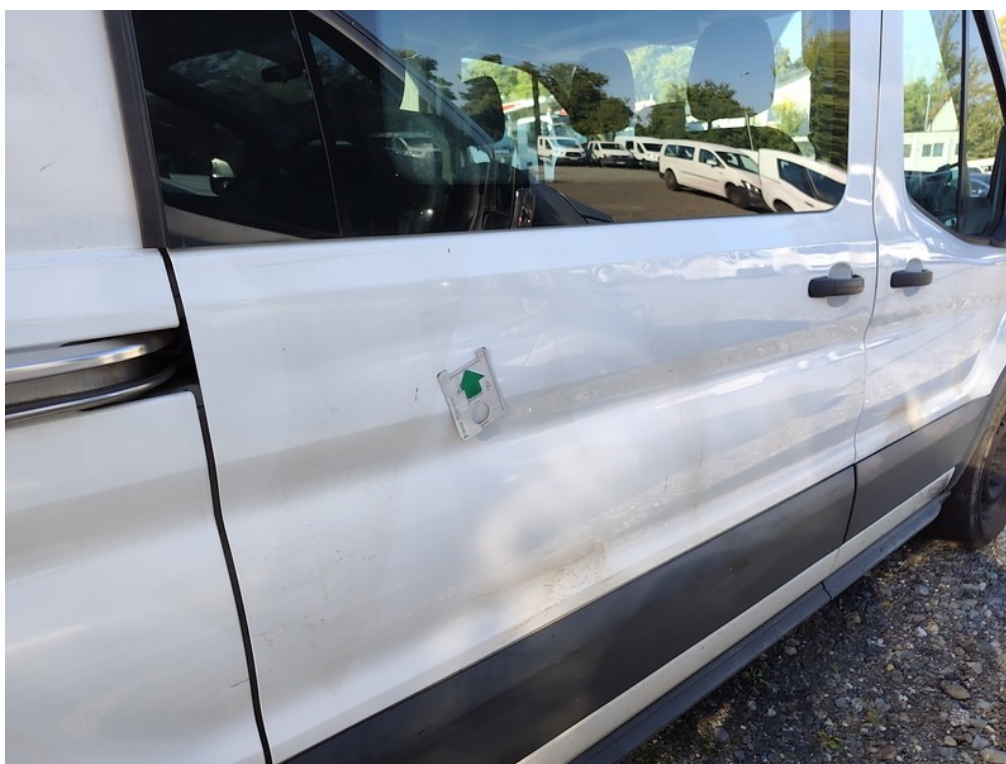
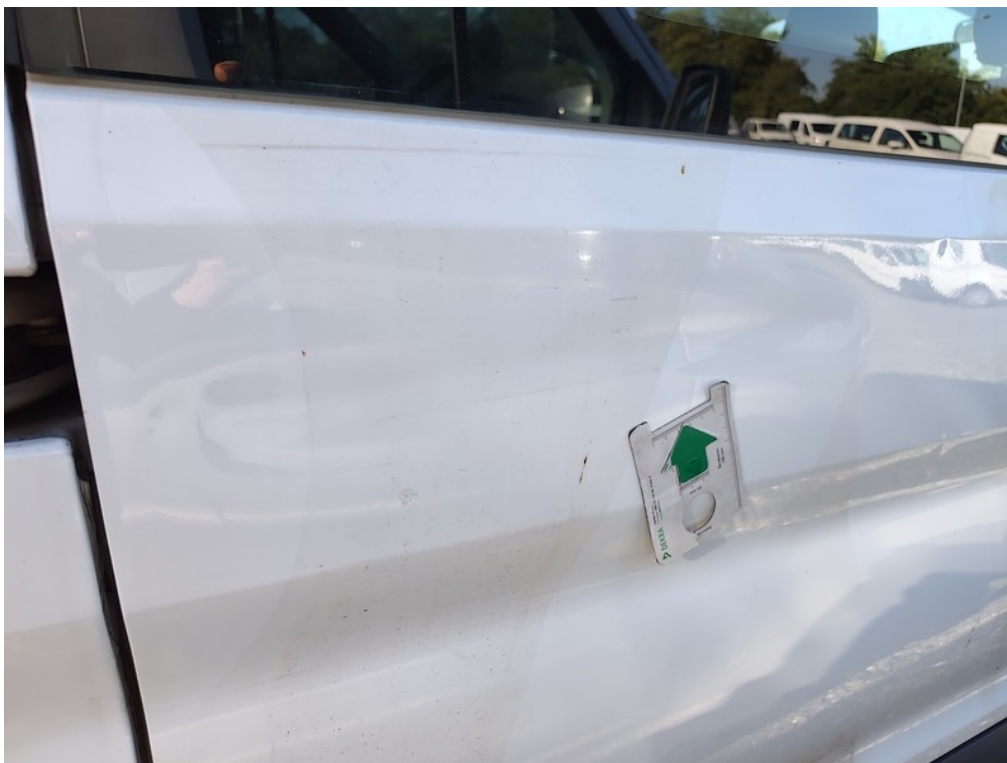
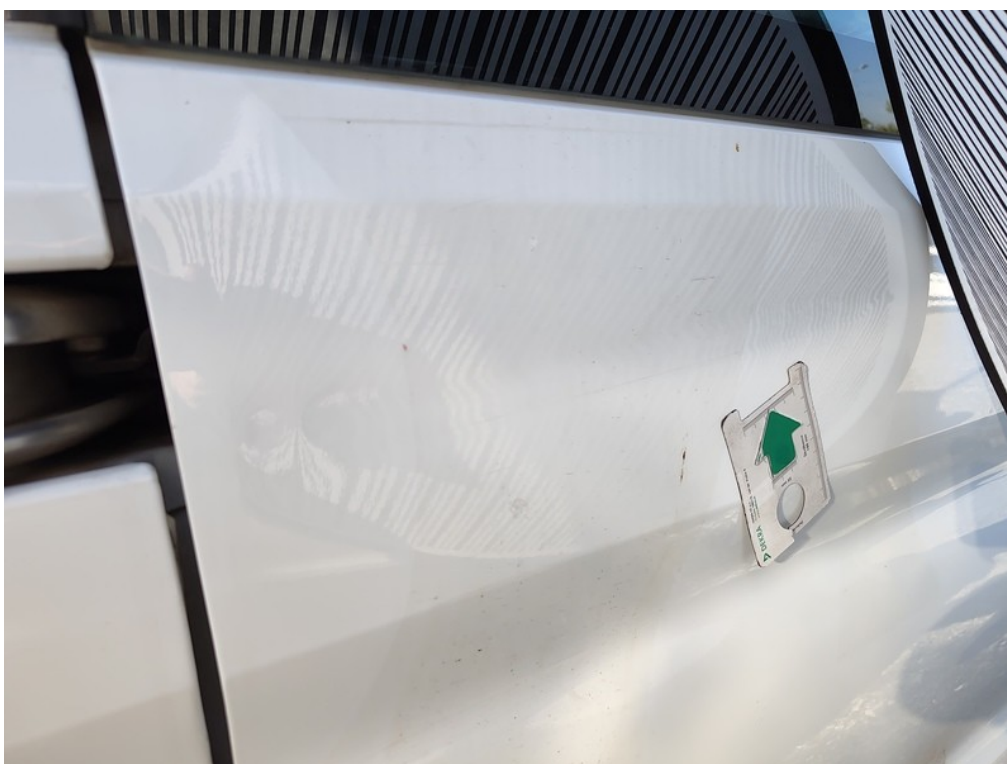
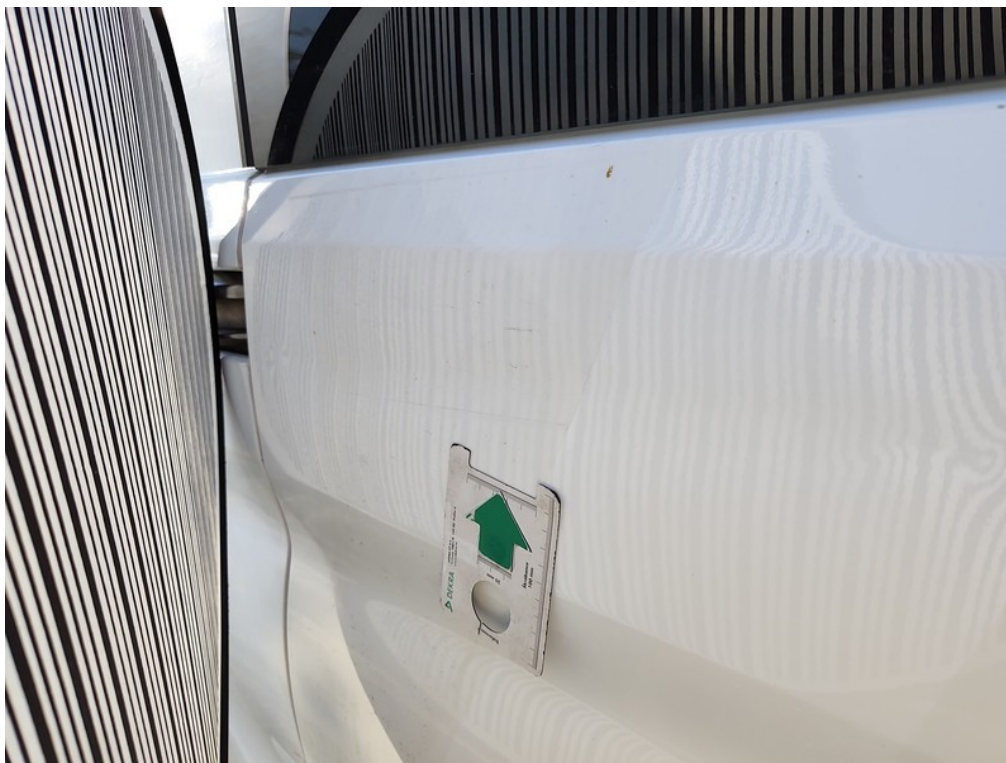
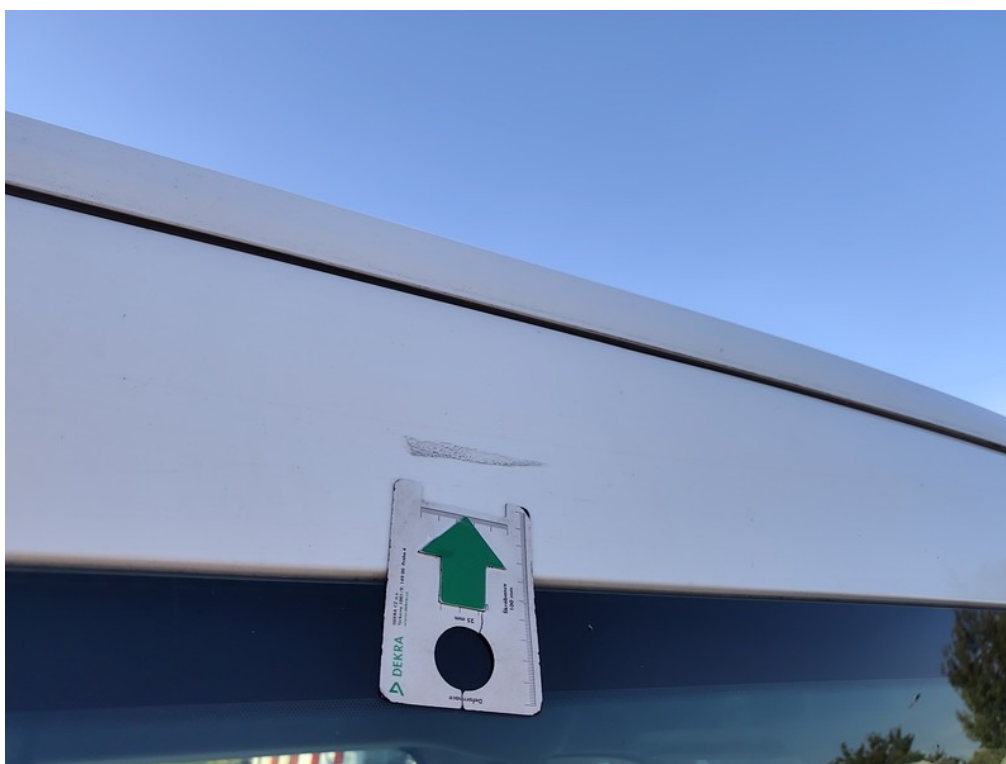
| P.č. | Poškozený díl | Druh poškození | Způsob opravy |
|---|---|---|---|
| 5 | Dveře boční posuvné P | Deformace | Vyměnit |

- 5 Dveře boční posuvné P - Deformace**
- |                |                           |           |

| Způsob opravy: | Vyměnit | |

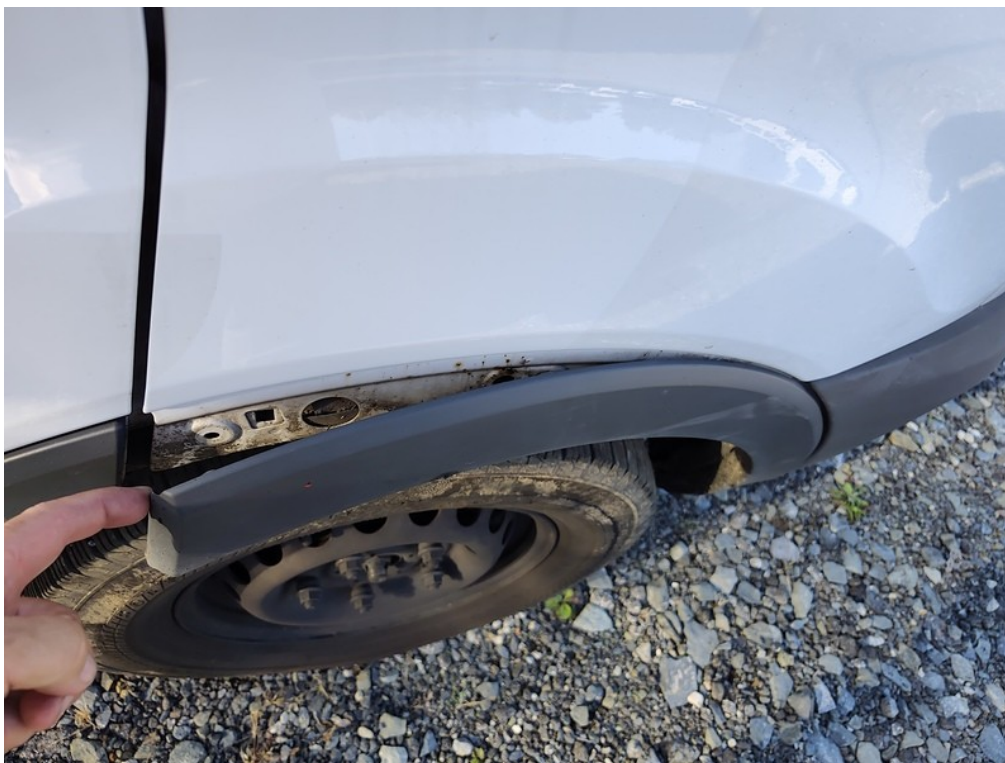
| P.č. | Poškozený díl | Druh poškození | Způsob opravy |
|---|---|---|---|
| 6 | Lem kola PP blatníku | Deformace | Vyměnit |

### 6 Lem kola PP blatníku - Deformace

Umístění: Exteriér (vnější prostor)  
Způsob opravy: Vyměnit

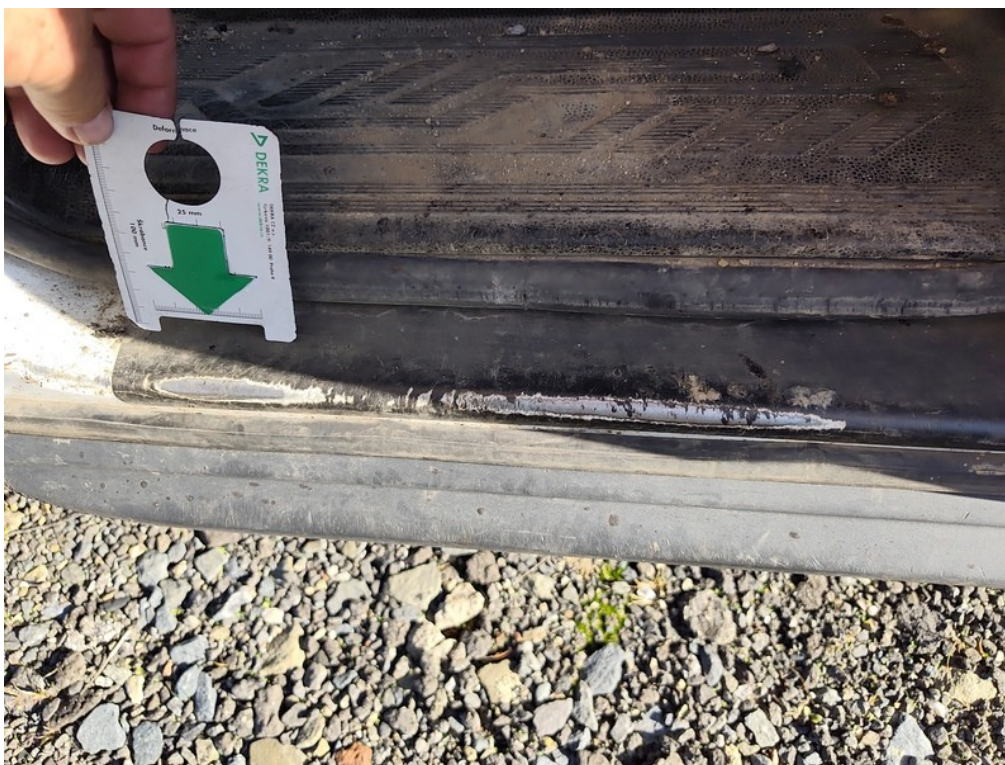
| P.č. | Poškozený díl | Druh poškození | Způsob opravy |
|---|---|---|---|
| 7 | Práh levý | Škrábance | Lakovat |

### 7 Práh levý - Škrábance

Umístění: Exteriér (vnější prostor)  
Způsob opravy: Lakovat

Poznámka: Lakovat + nový polep.

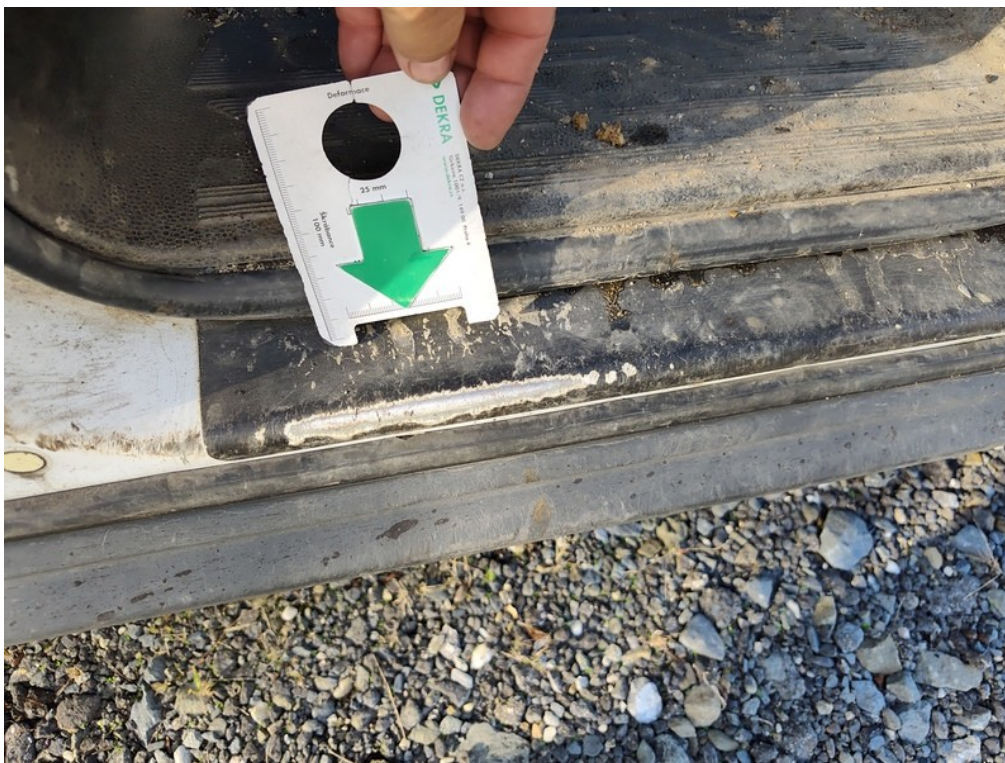
| P.č. | Poškozený díl | Druh poškození | Způsob opravy |
|---|---|---|---|
| 8 | Práh pravý | Škrábance | Lakovat |

### 8 Práh pravý - Škrábance

Exteriér (vnější prostor)  
Lakovat

Poznámka: Lakovat + nový  
polep.

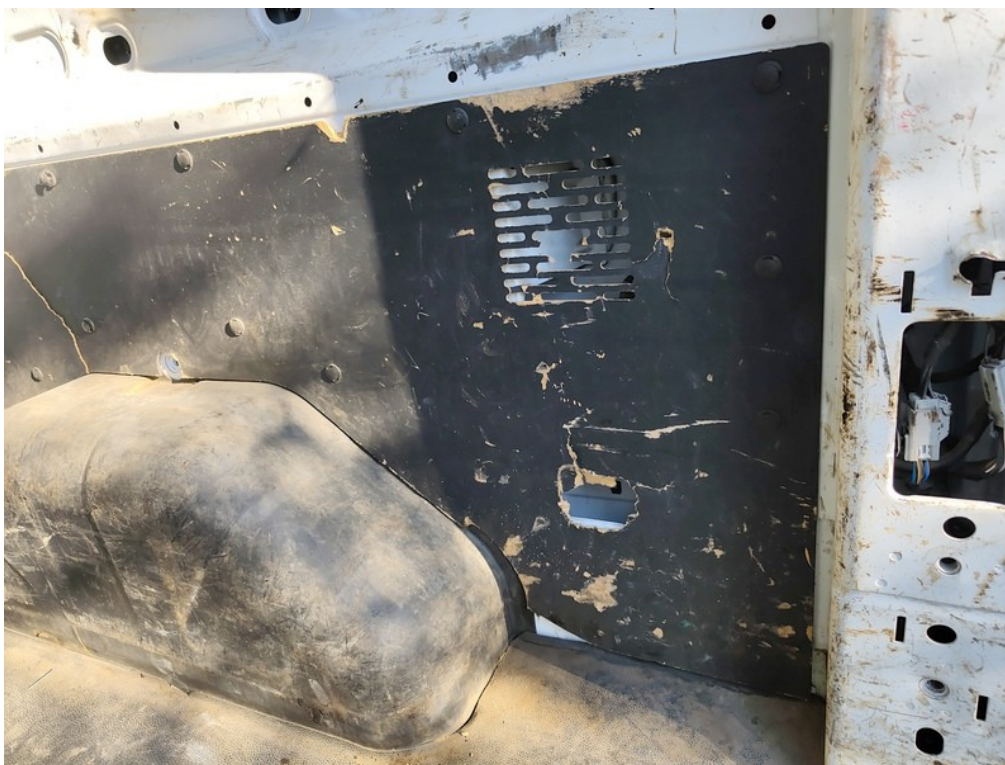
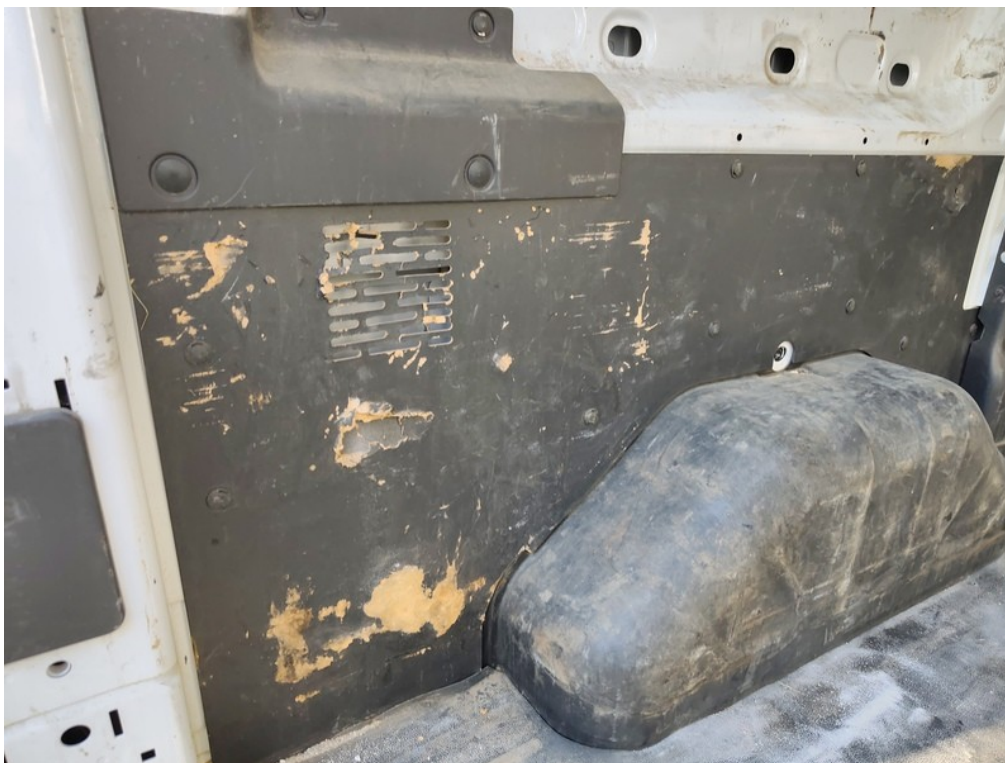
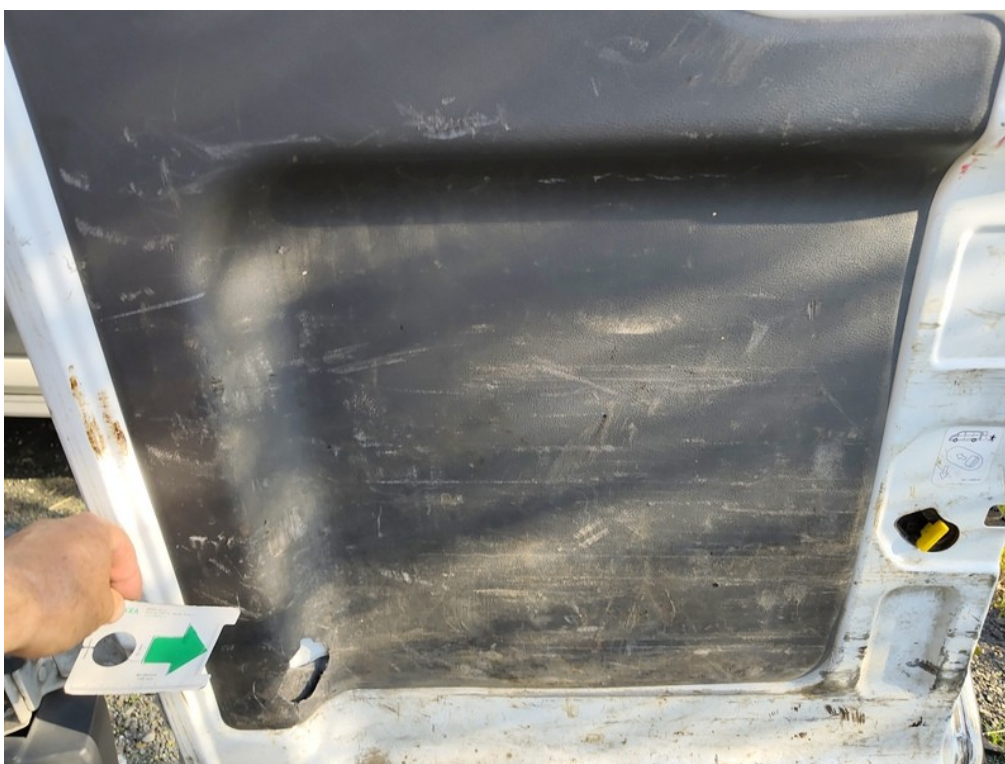
| P.č. | Poškozený díl | Druh poškození | Způsob opravy |
|---|---|---|---|
| 9 | Výplně v nákladovém prostoru | Deformace | Vyměnit |

### 9 Výplně v nákladovém prostoru - Deformace

Exteriér (vnější prostor)  
Vyměnit

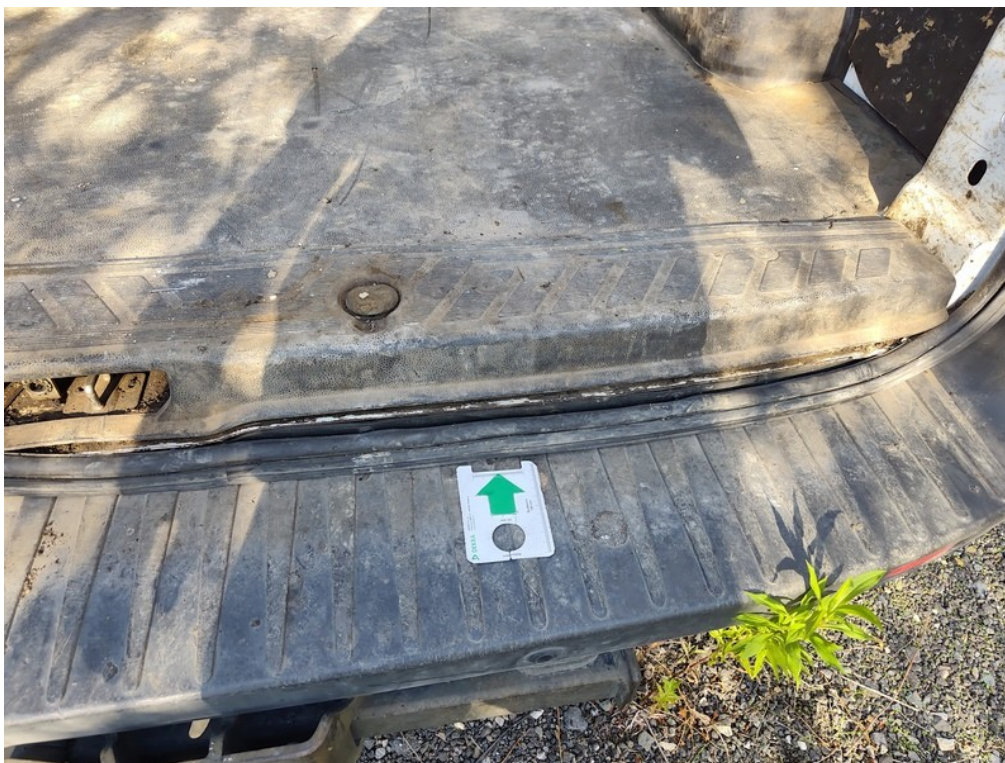
| P.č. | Poškozený díl | Druh poškození | Způsob opravy |
|---|---|---|---|
| 10 | Těsnění dveří nákladového prostoru | Deformace | Vyměnit |

10 **Těsnění dveří nákladového prostoru - Deformace**  
Umístění: Exteriér (vnější prostor)  
Způsob opravy: Vyměnit

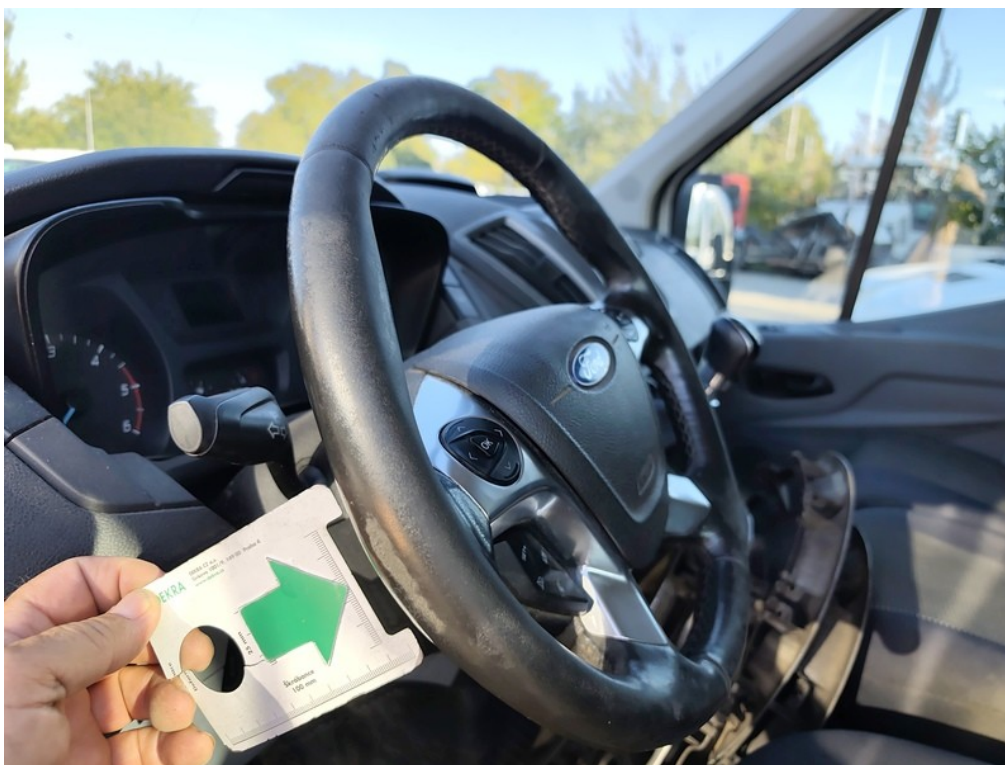
| P.č. | Poškozený díl | Druh poškození | Způsob opravy |
|---|---|---|---|
| 11 | Volant | Opotřebení | Vyměnit |

11 **Volant - Opatření**  
Umístění: Interiér (vnitřní prostor)  
Způsob opravy: Vyměnit

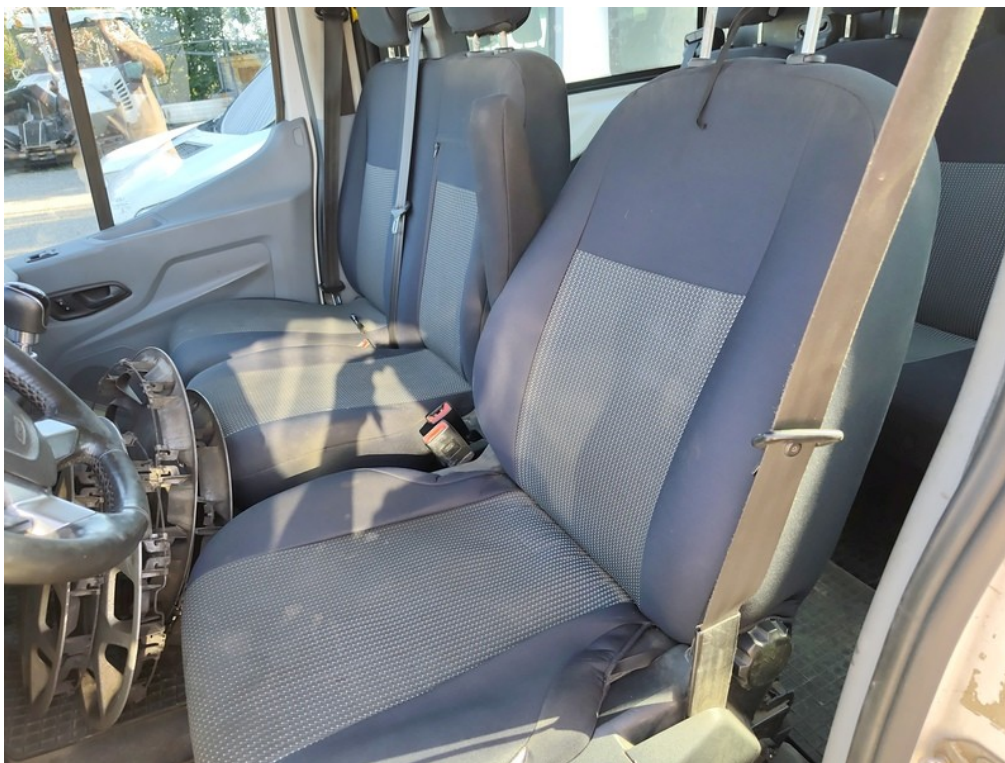
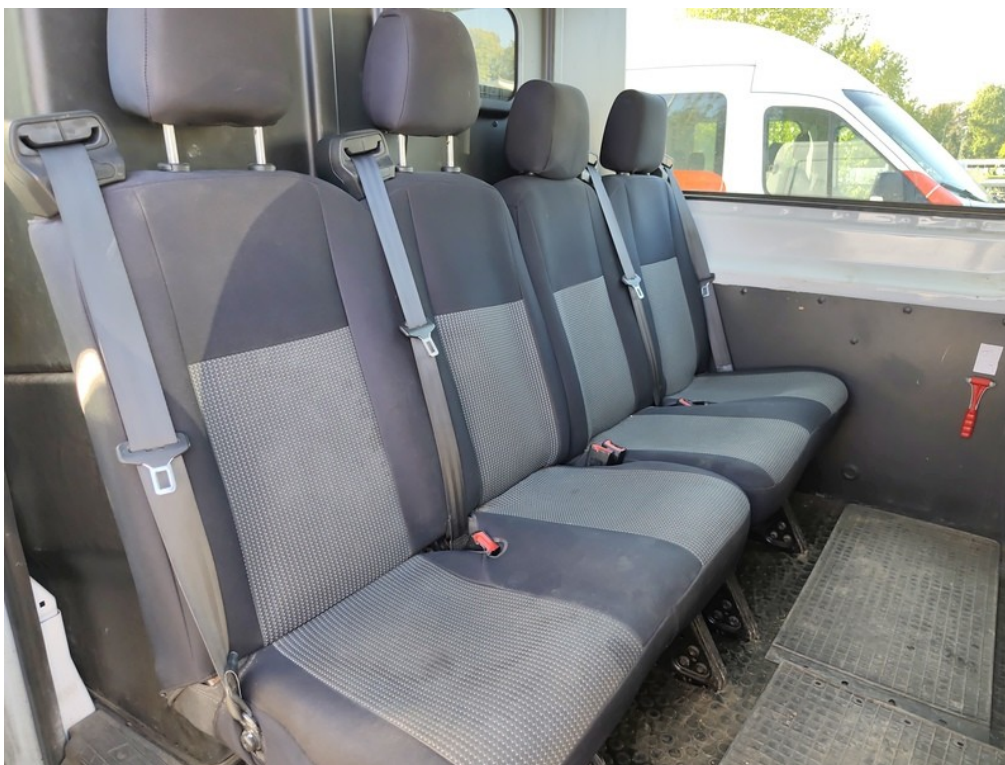
| P.č. | Poškozený díl | Druh poškození | Způsob opravy |
|---|---|---|---|
| 12 | Potahy na sedadlech | Nadstandardní prvek | Odstranit |

12 **Potahy na sedadlech - Nadstandardní prvek**  
Umístění: Interiér (vnitřní prostor)  
Způsob opravy: Odstranit

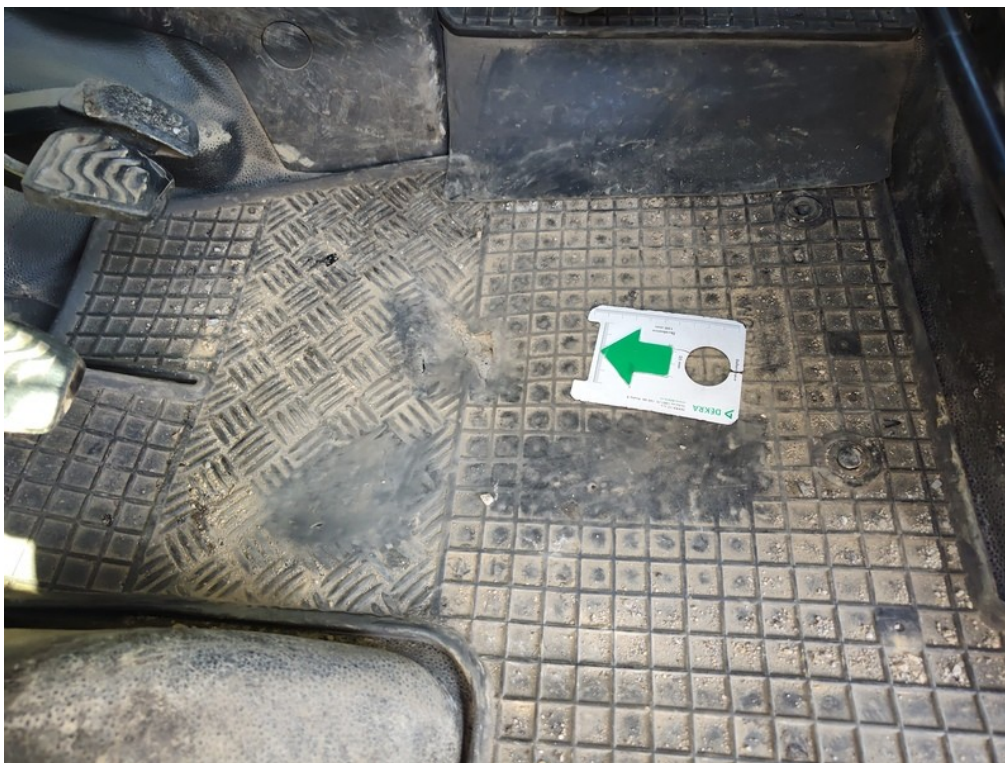
| P.č. | Poškozený díl | Druh poškození | Způsob opravy |
|---|---|---|---|
| 13 | Přídavný koberec LP | Opotřebení | Vyměnit |

### 13 Přídavný koberec LP - Opotřebení

Interiér (vnitřní prostor)  
Vyměnit

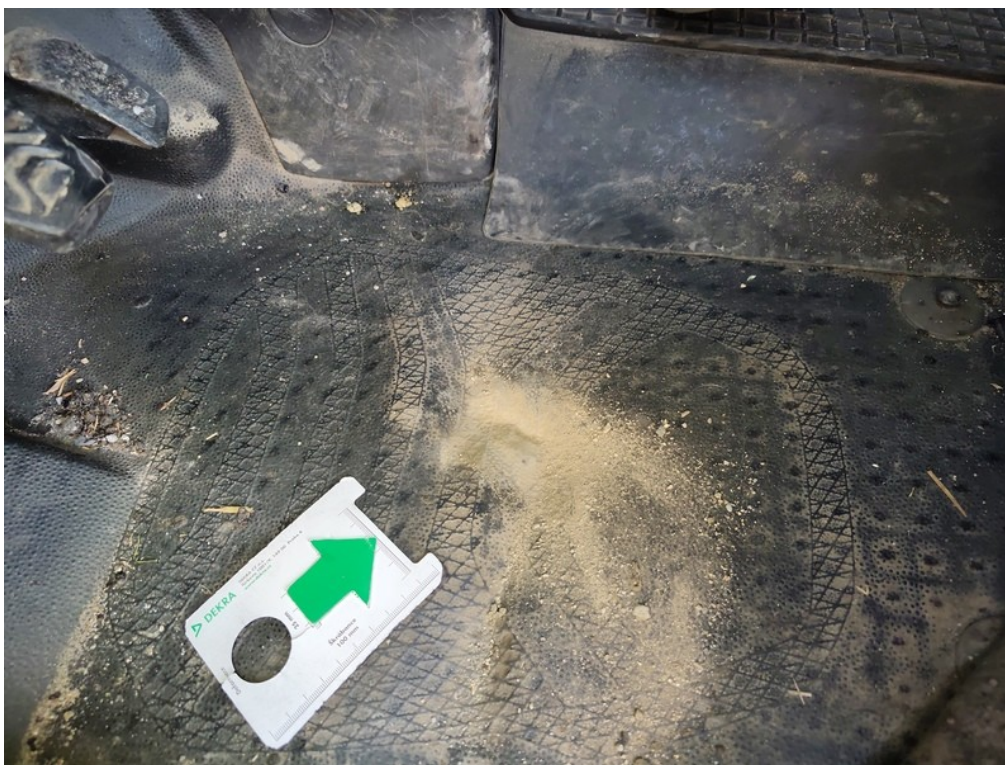
| P.č. | Poškozený díl | Druh poškození | Způsob opravy |
|---|---|---|---|
| 14 | Koberec přední | Deformace | Vyměnit |

### 14 Koberec přední - Deformace

Interiér (vnitřní prostor)  
Vyměnit

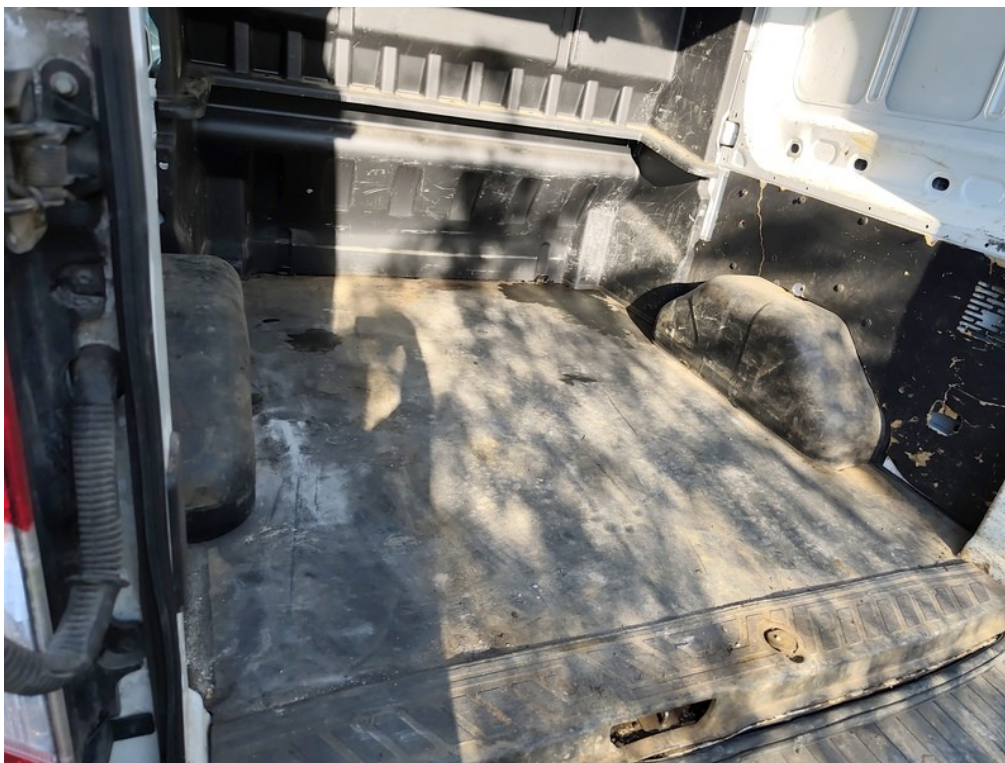
| P.č. | Poškozený díl | Druh poškození | Způsob opravy |
|---|---|---|---|
| 15 | Krytina podlahy v nákladovém prostoru | Škrábance | Vyměnit |

- 15 **Krytina podlahy v nákladovém prostoru - Škrábance**  
Umístění: Interiér (vnitřní prostor)  
Způsob opravy: Vyměnit

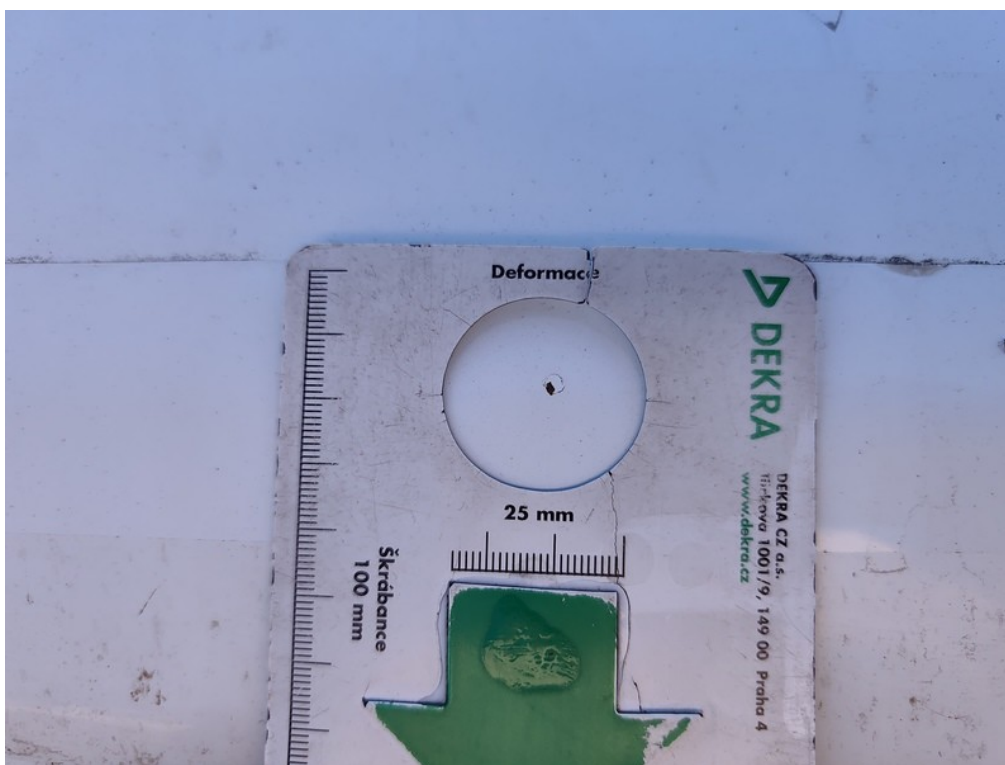
| P.č. | Poškozený díl | Druh poškození | Způsob opravy |
|---|---|---|---|
| 16 | Přední část vozidla | Poškození od odletujícího kamení | Opravit |

- 16 **Přední část vozidla - Poškození od odletujícího kamene**  
Umístění: Ostatní  
Způsob opravy: Opravit
