**DEKRA CZ a.s.**  
Tůrkova 1001, 149 00 Praha 4  
IČ: 49240188, Zapsaná u Městského soudu v Praze, Oddíl B, vložka 1967

**STRABAG BMTI s. r. o.**  
Tovární 756/3  
643 00 Brno – Chrlice

## ÚDAJE O VOZIDLE

| Model vozidla: | Ford Transit Kombi | Provedení: | FT 350 2.0 TDCi DPF EU6d-T, 350 L2 Trend FWD EURO 6d-TEMP |

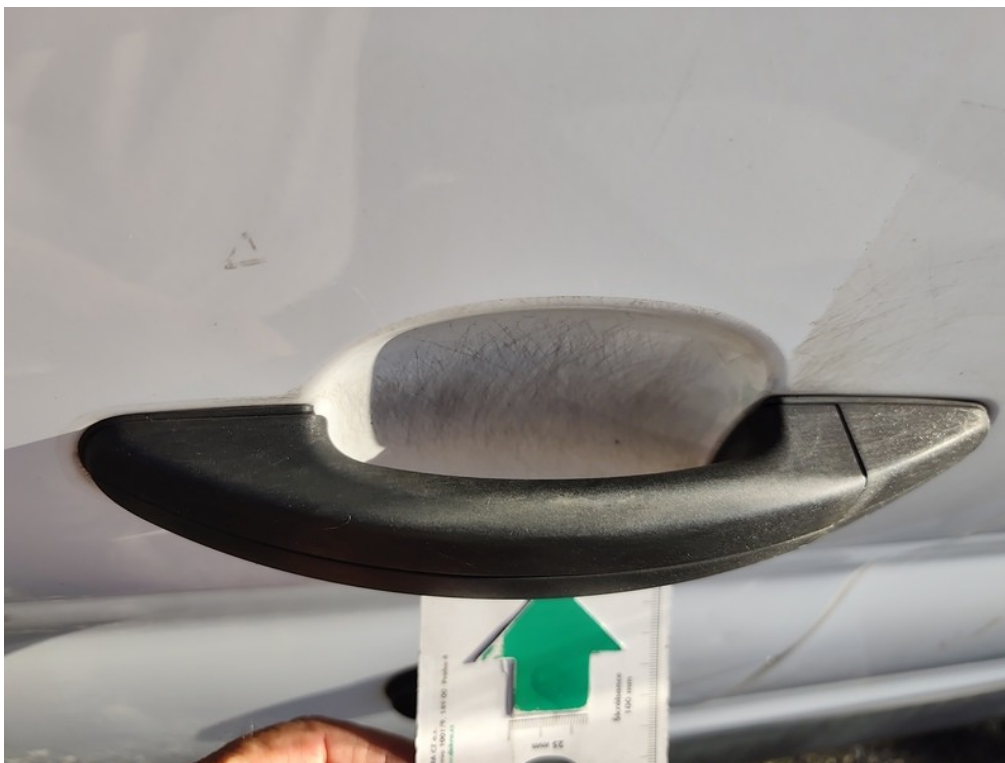
| P.č. | Poškozený díl | Druh poškození | Způsob opravy |
|---|---|---|---|
| 17 | Celková plocha karoserie | Škrábance | Vyleštit |

17 **Celková plocha karoserie - Škrábance**  
Umístění: Ostatní  
Způsob opravy: Vyleštit

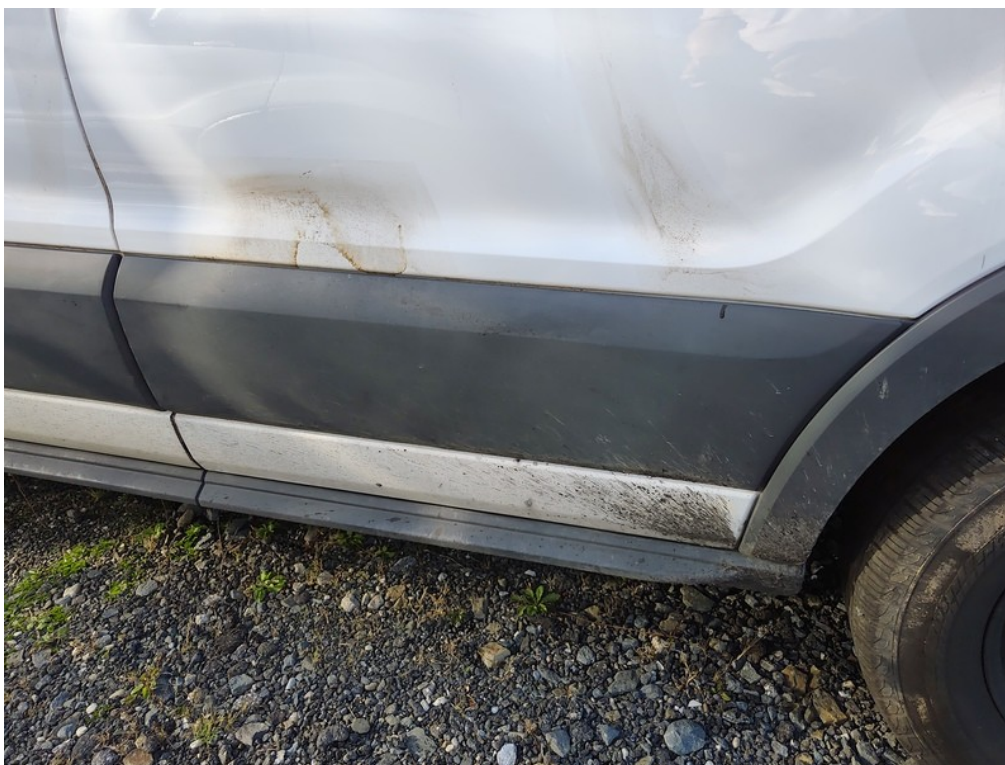
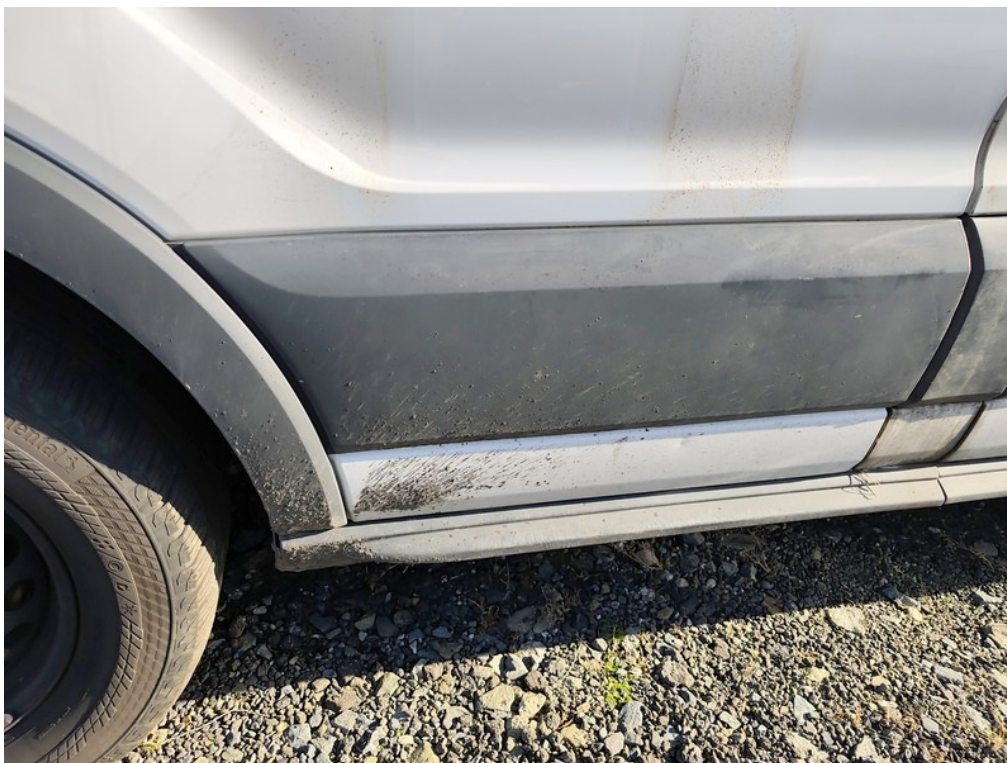
| P.č. | Poškozený díl | Druh poškození | Způsob opravy |
|---|---|---|---|
| 18 | Celková plocha karoserie | Znečištěno | Čištění |

18 **Celková plocha karoserie - Znečištěno**  
Umístění: Ostatní  
Způsob opravy: Čištění

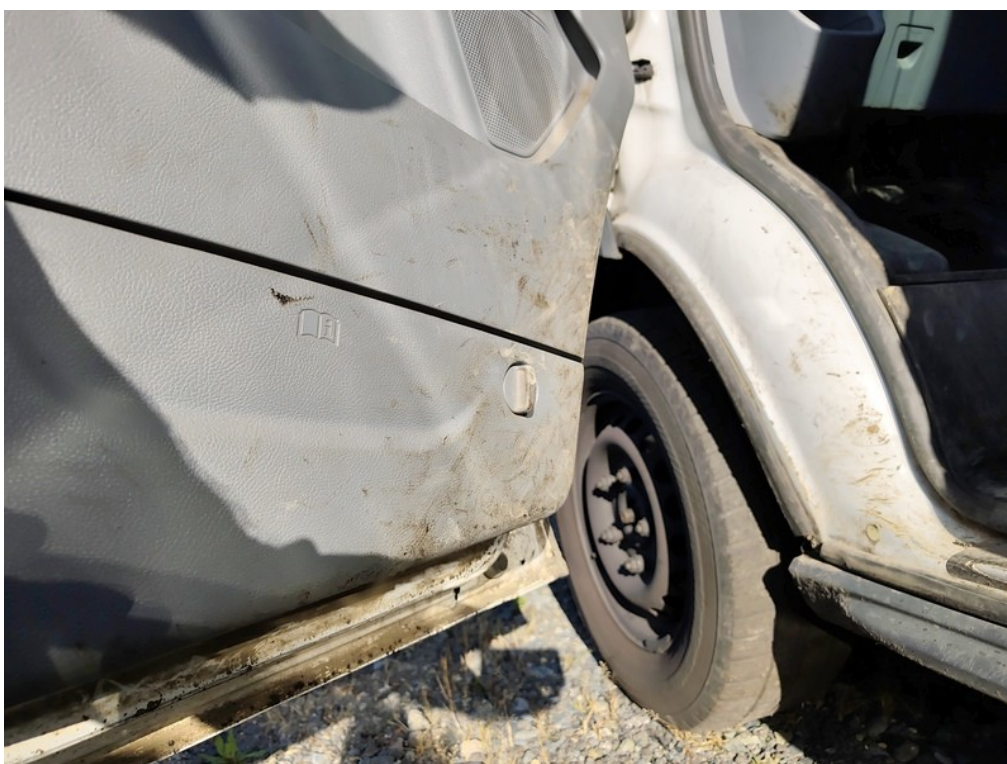
| P.č. | Poškozený díl | Druh poškození | Způsob opravy |
|---|---|---|---|
| 19 | Interiér | Znečištěno | Čištění |

**19** Interiér - Znečištěno  
Umístění:  
Způsob opravy:

Ostatní  
Čištění

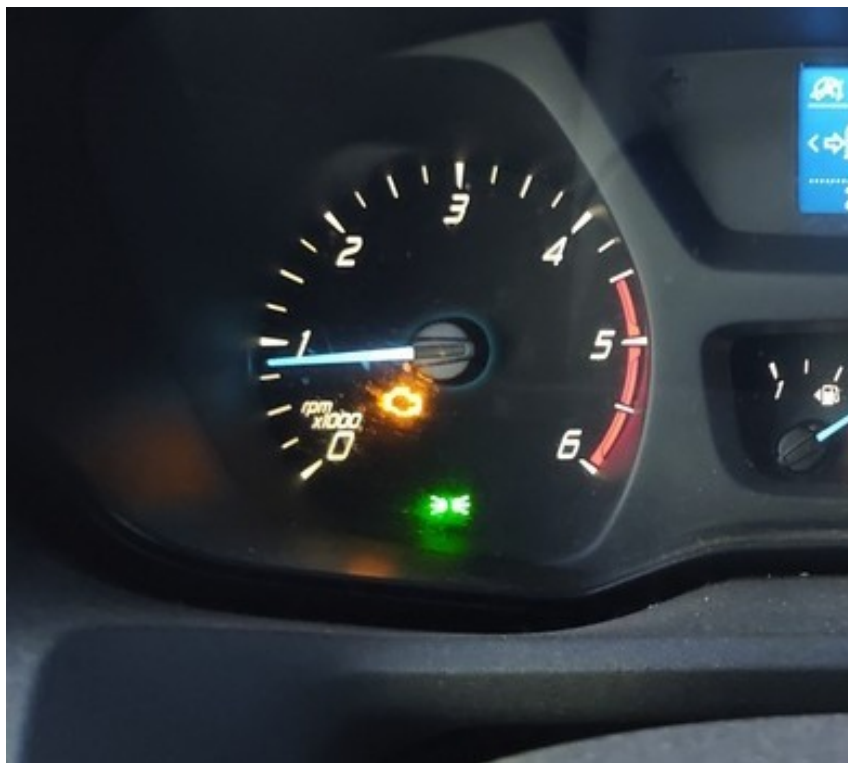
| P.č. | Poškozený díl | Druh poškození | Způsob opravy |
|---|---|---|---|
| 20 | Motor | Závada | Kontrola / další diagnostika |
| | <b>Poznámka:</b> Dle informace provozovatele závada turbodmychadla. | | |

**20 Motor - Závada**  
Umístění:  
Způsob opravy:

Poznámka: Dle informace  
provozovatele závada  
turbodmychadla.

Ostatní  
Kontrola / další diagnostika

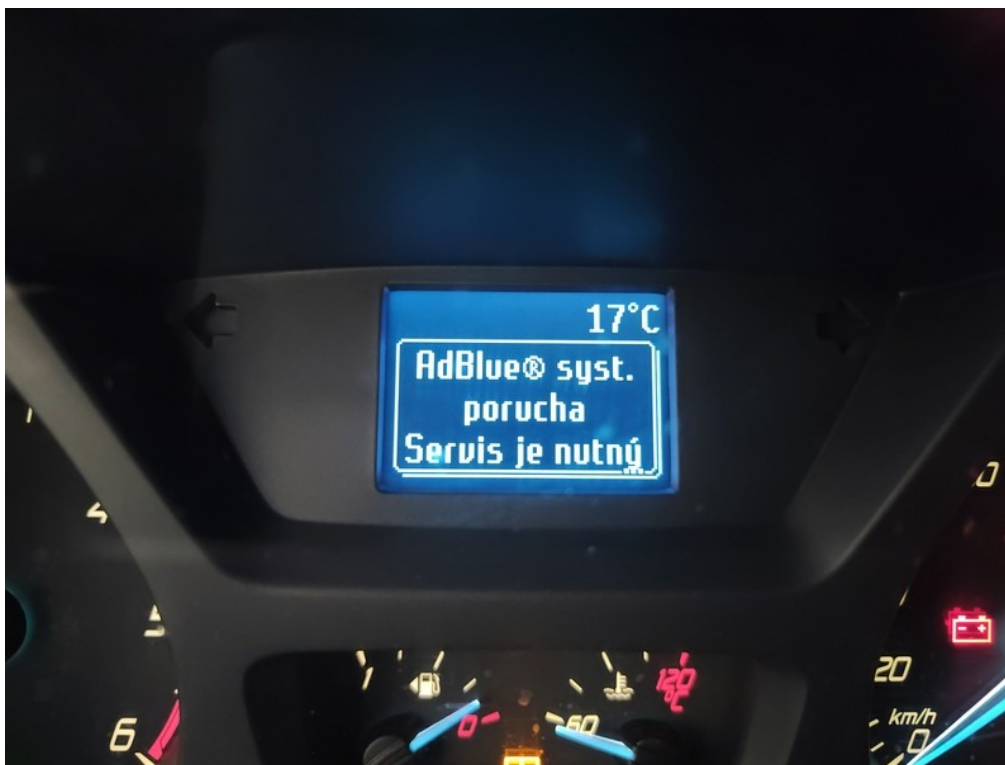
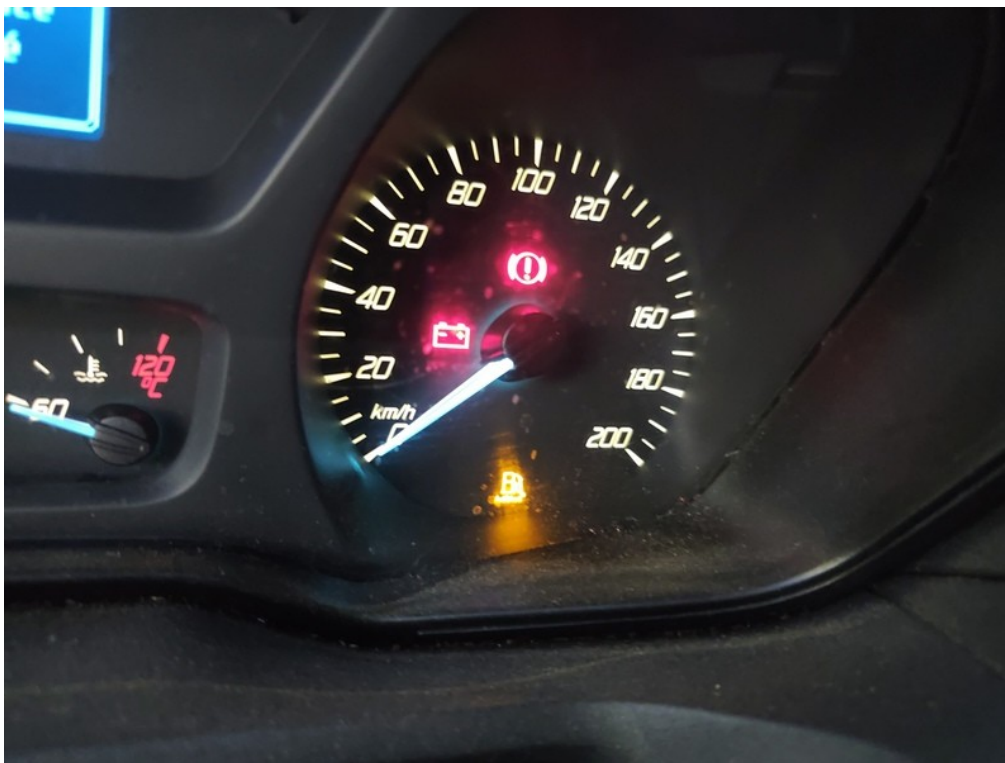
| P.č. | Poškozený díl | Druh poškození | Způsob opravy |
|---|---|---|---|
| 21 | AdBlue | Závada | Kontrola / další diagnostika |

**21 AdBlue - Závada**  
Umístění:  
Způsob opravy:

Ostatní  
Kontrola / další diagnostika

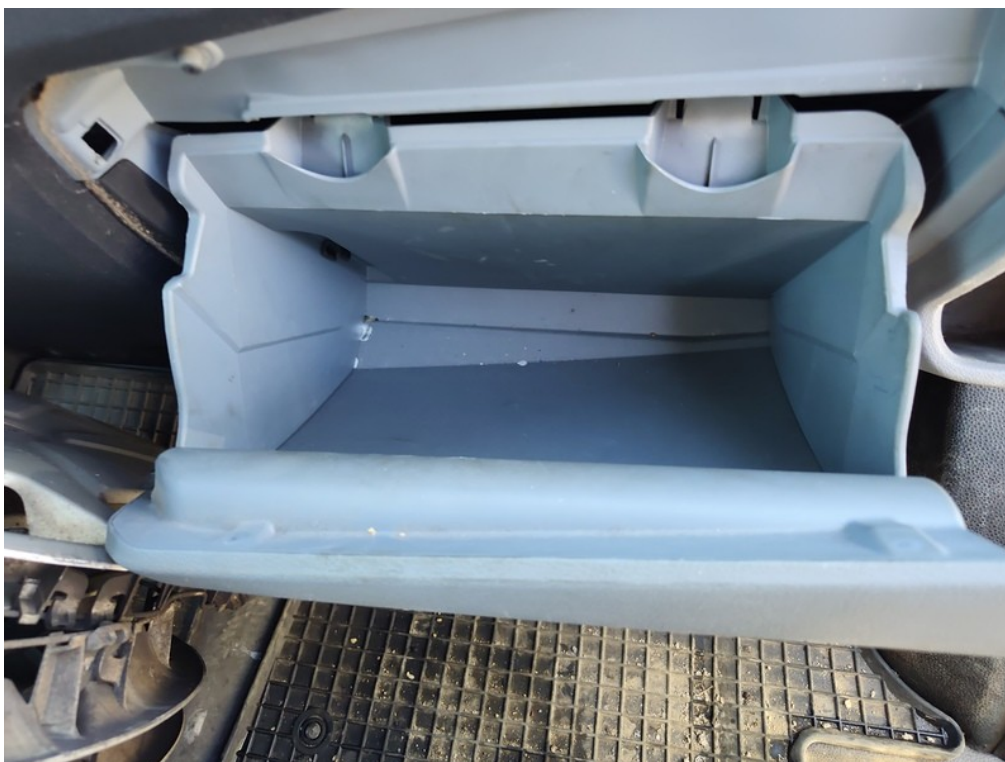
| P.č. | Poškozený díl | Druh poškození | Způsob opravy |
|---|---|---|---|
| 22 | Návod k obsluze vozidla | Chybí | Doplnit/dodat |

**22** **Návod k obsluze vozidla - Chybí**  
Umístění:  
Způsob opravy:

Ostatní  
Doplnit/dodat
