**DEKRA CZ a.s.**

**ÚDAJE O VOZIDLE**

| RZ: | <b>BL702XH</b> | VIN: | TMBJG7NE3K0252051 |

# SEZNAM POŠKOZENÍ

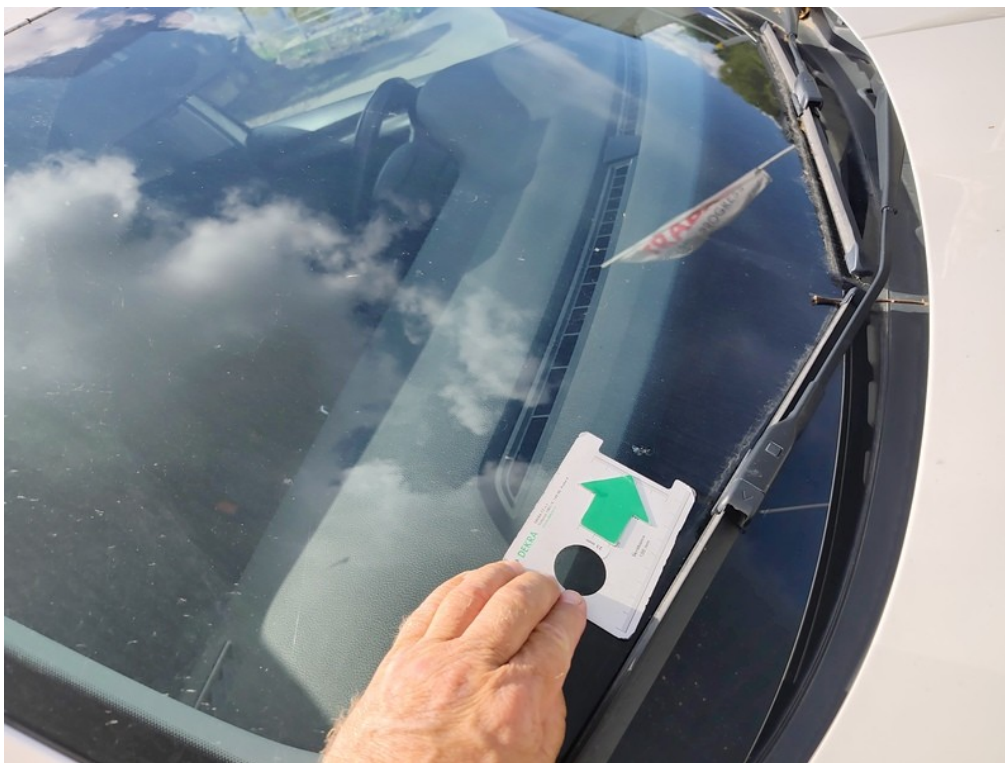
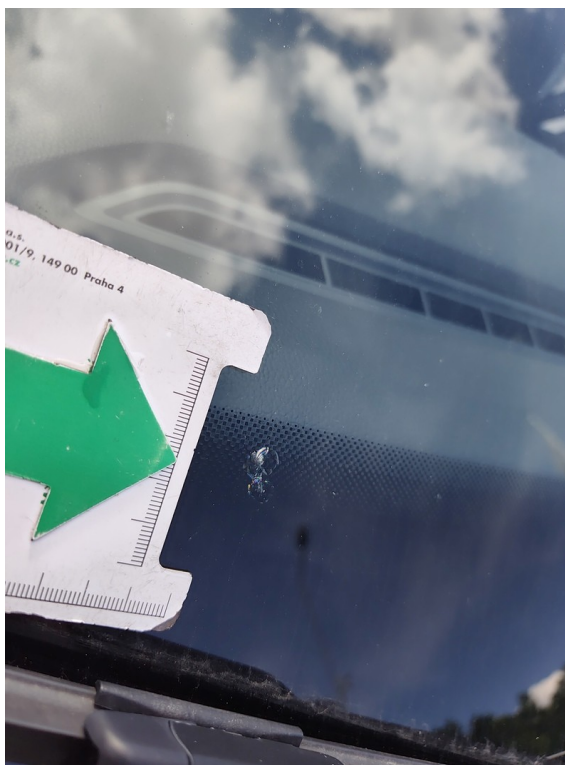
| P.č. | Poškozený díl | Druh poškození | Způsob opravy |
|---|---|---|---|
| 1 | Čelní sklo | Štěp | Vyměnit |

1 **Čelní sklo - Štěp**  
Umístění:  
Způsob opravy:

Exteriér (vnější prostor)  
Vyměnit

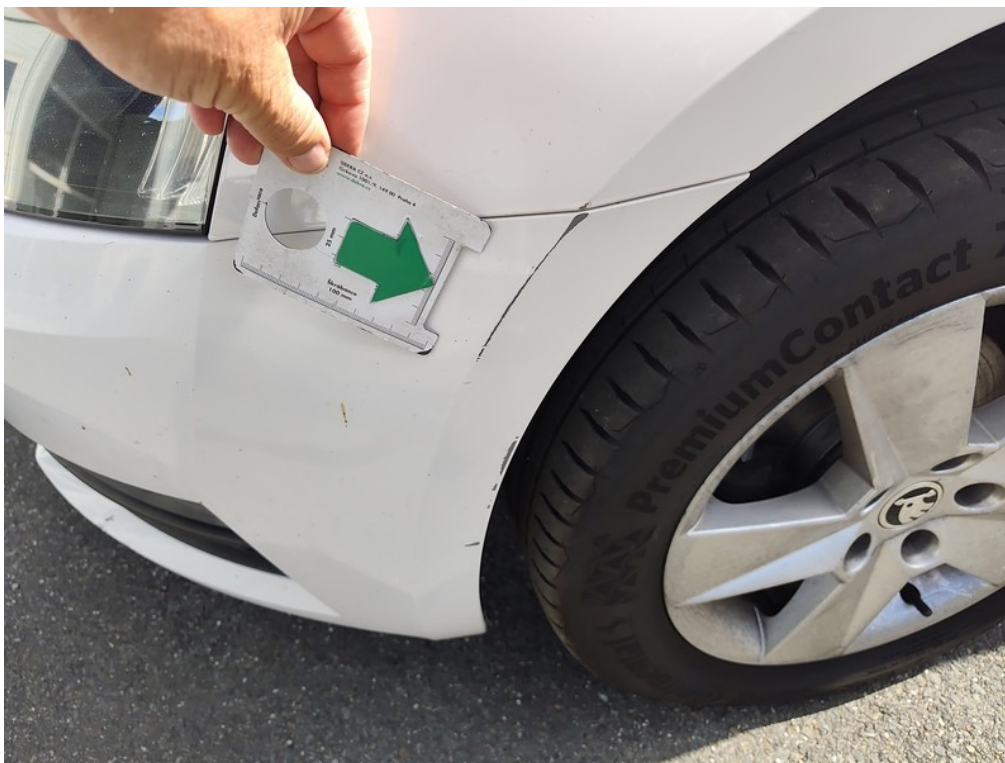
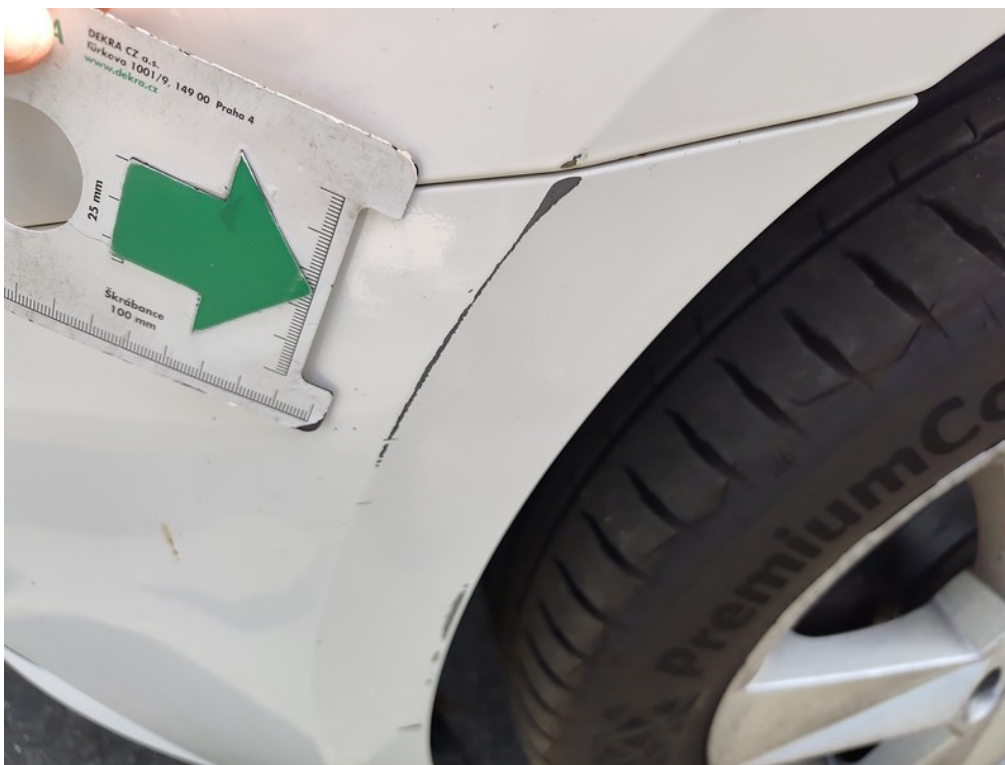
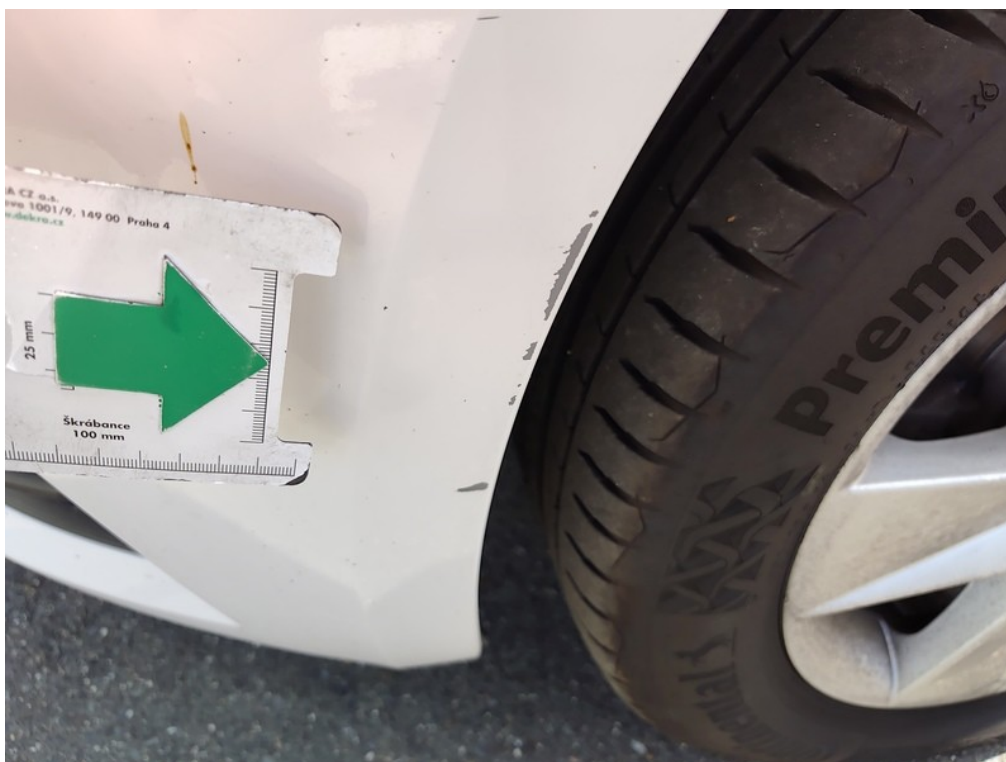
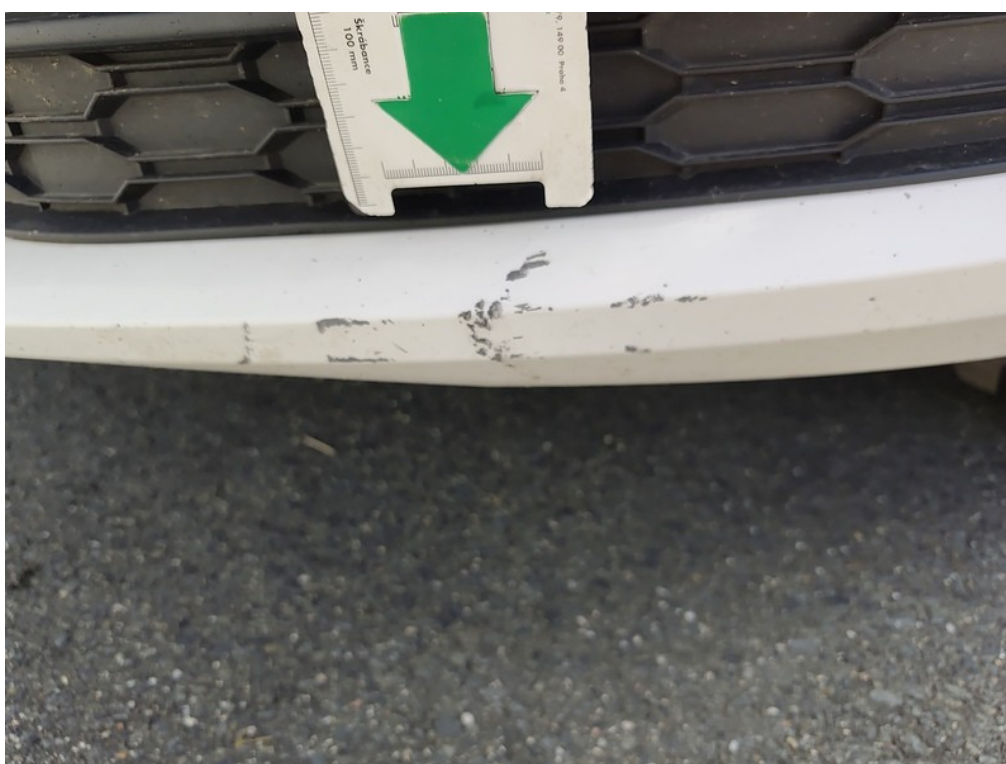
| P.č. | Poškozený díl | Druh poškození | Způsob opravy |
|---|---|---|---|
| 2 | Přední nárazník | Škrábance | Lakovat |

### 2 Přední nárazník - Škrábance

Exteriér (vnější prostor)  
Lakovat

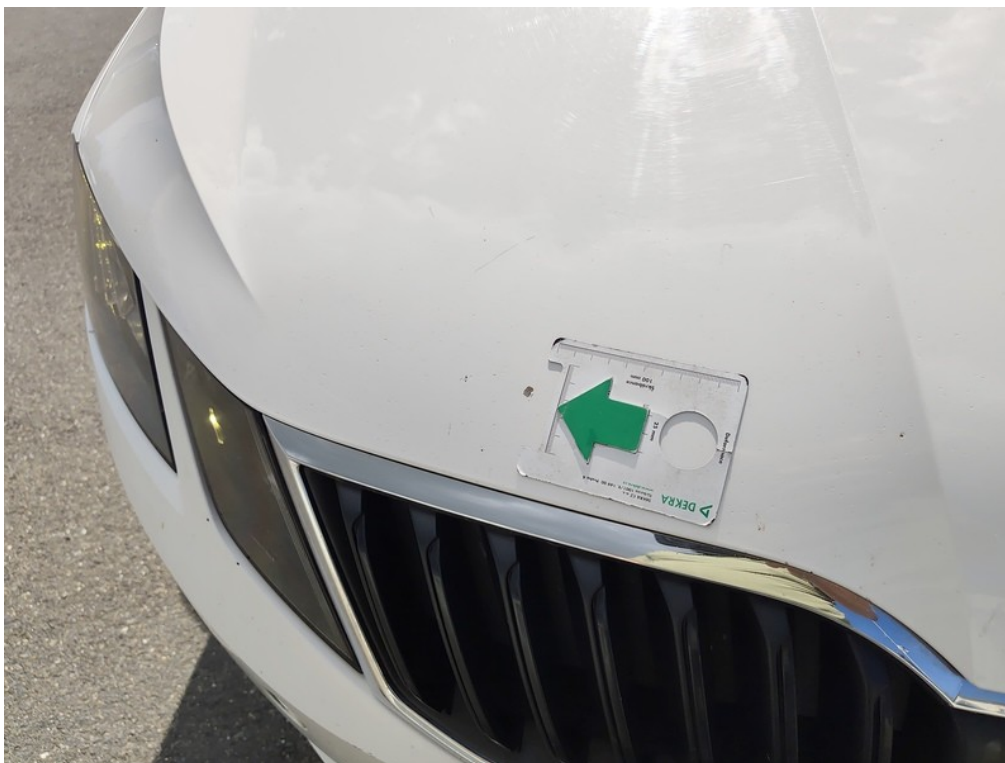
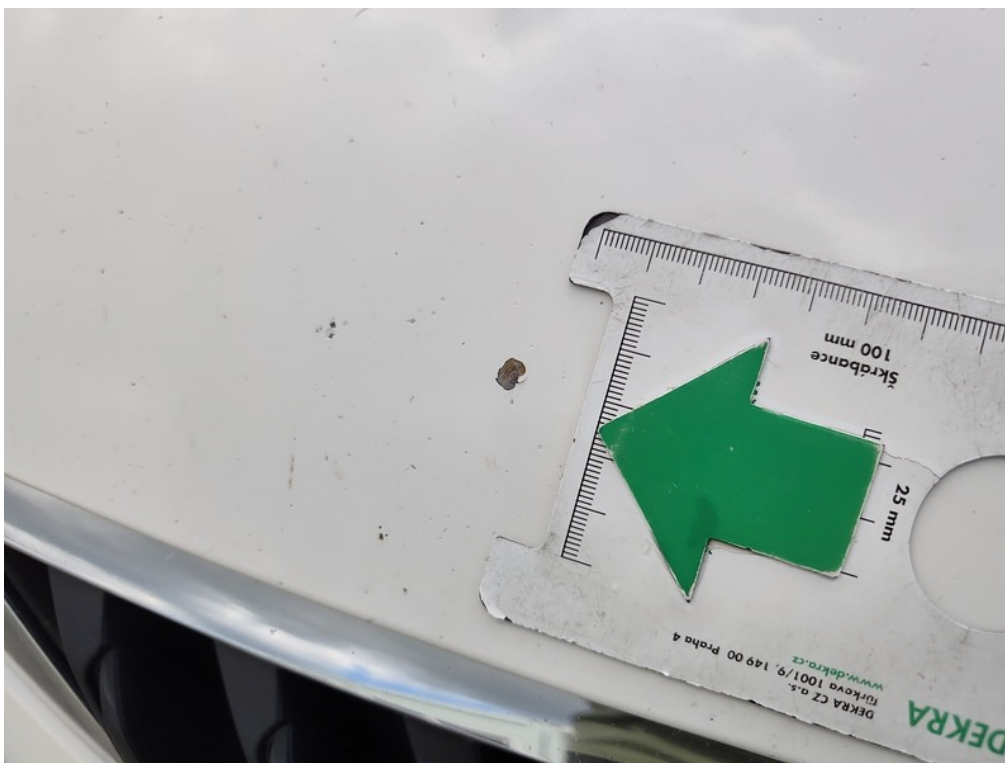
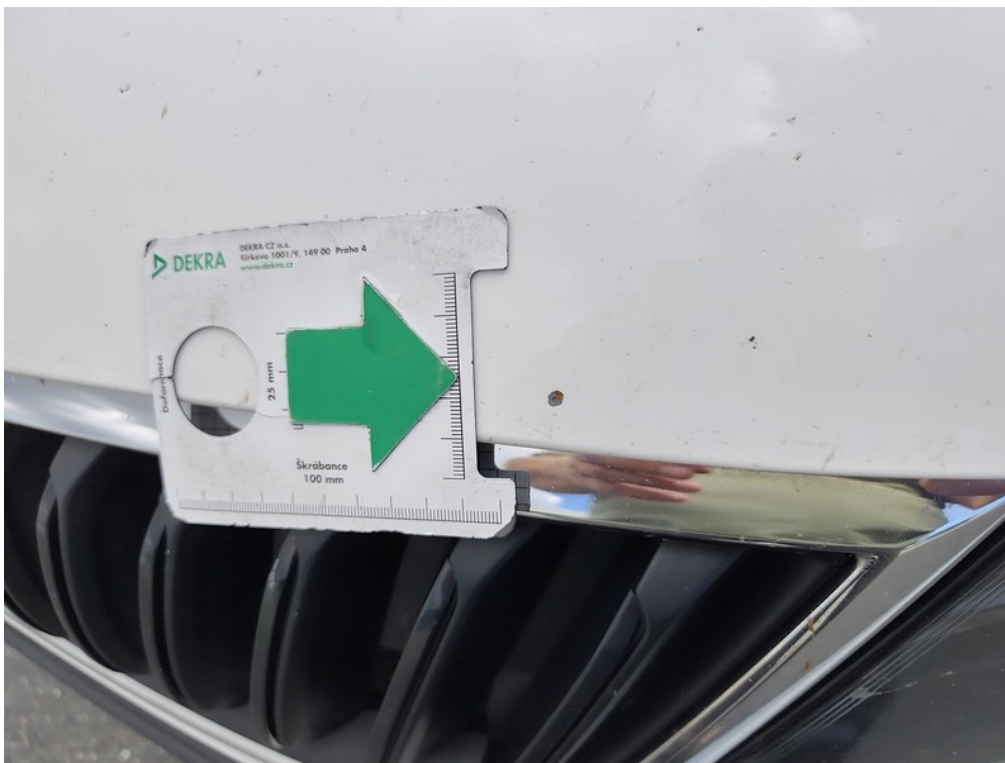
| P.č. | Poškozený díl | Druh poškození | Způsob opravy |
|---|---|---|---|
| 3 | Víko motoru | Lak | Lakovat |

**3** Viko motoru - Lak  
Umístění:  
Způsob opravy:

Exteriér (vnější prostor)  
Lakovat

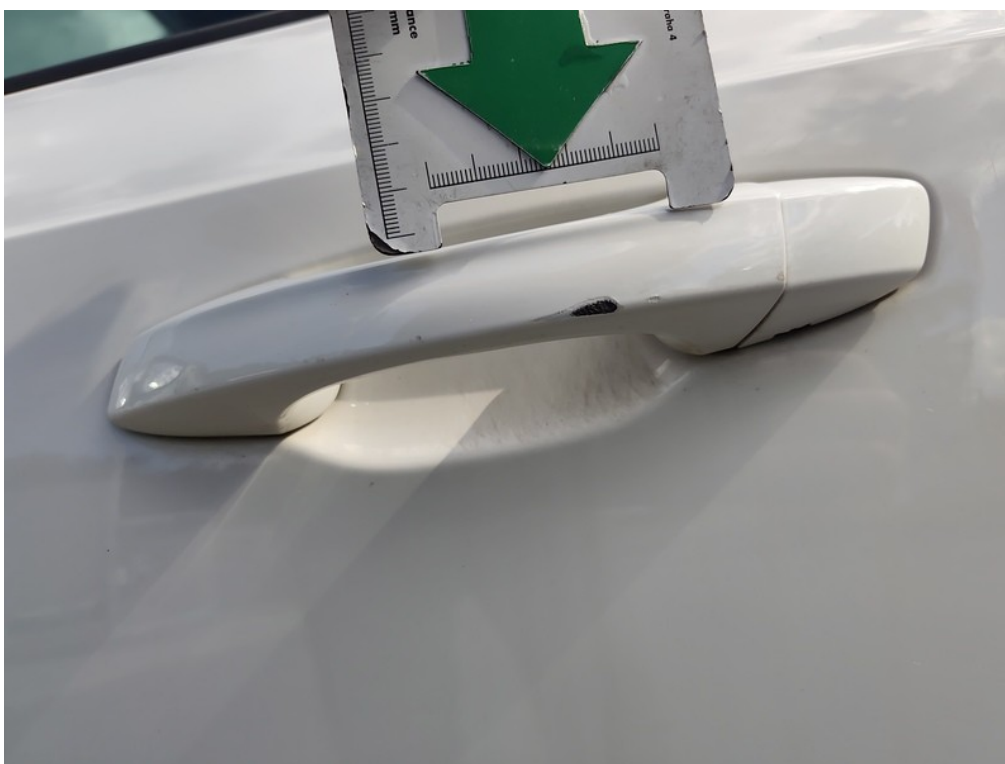
| P.č. | Poškozený díl | Druh poškození | Způsob opravy |
|---|---|---|---|
| 4 | Madlo klíky LP dveří | Škrábance | Lakovat |

- 4 Madlo kliky LP dveří - Škrábance**  
Umístění: Exteriér (vnější prostor)  
Způsob opravy: Lakovat

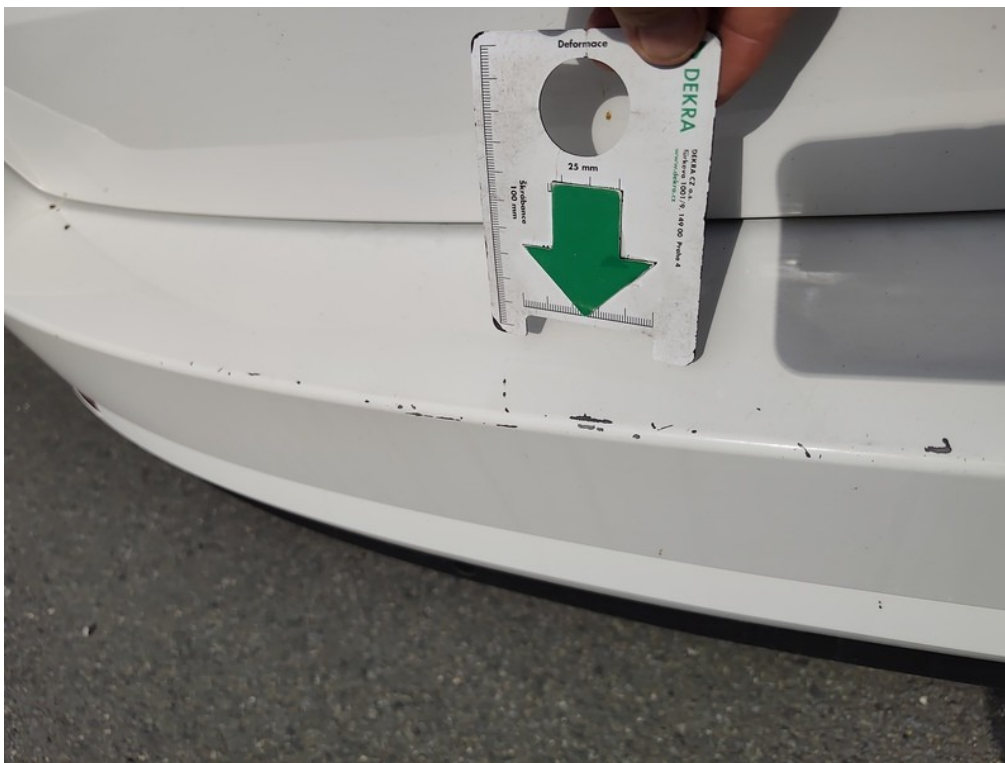
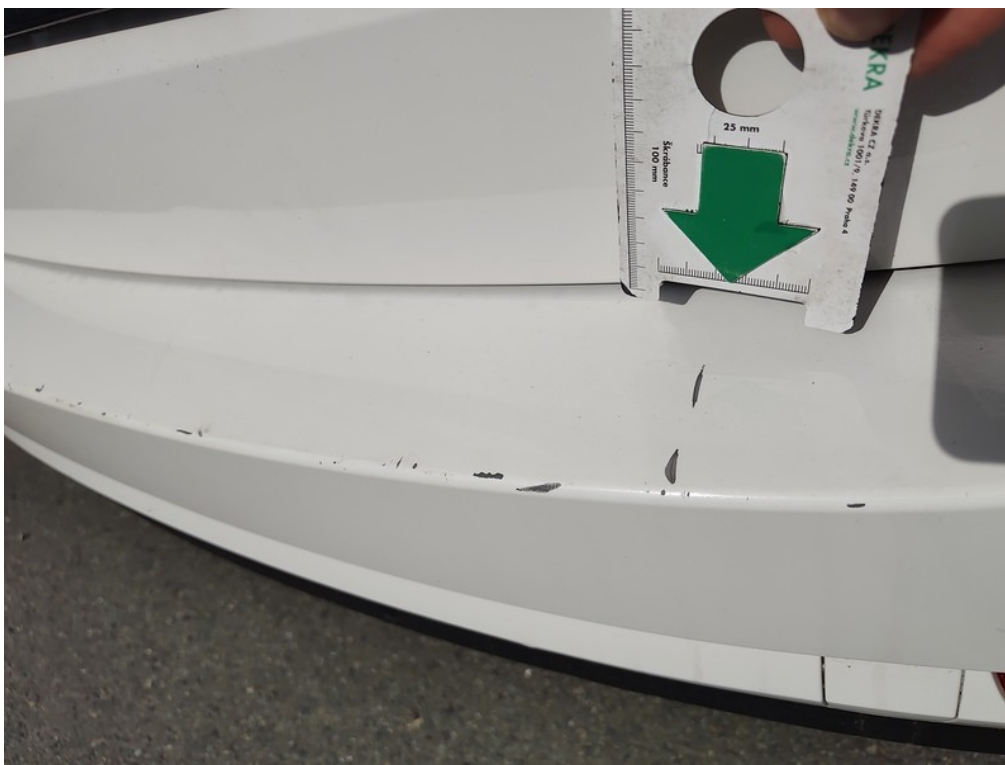
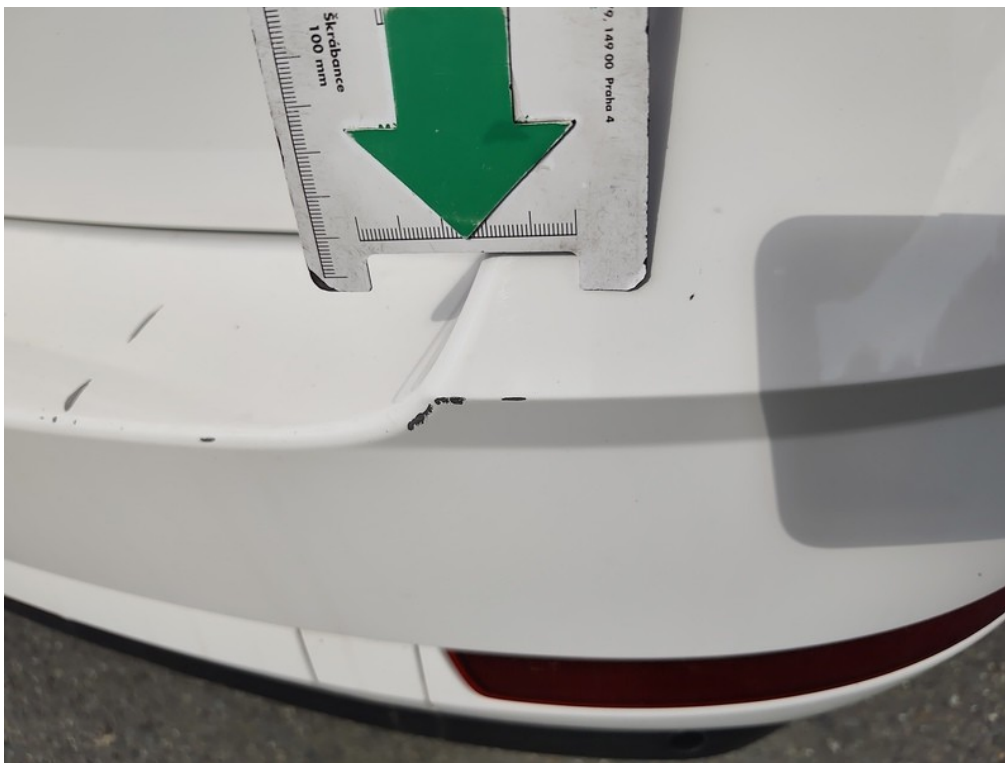
| P.č. | Poškozený díl | Druh poškození | Způsob opravy |
|---|---|---|---|
| 5 | Zadní nárazník | Škrábance | Lakovat |

### 5 Zadní nárazník - Škrábance

Exteriér (vnější prostor)  
Lakovat

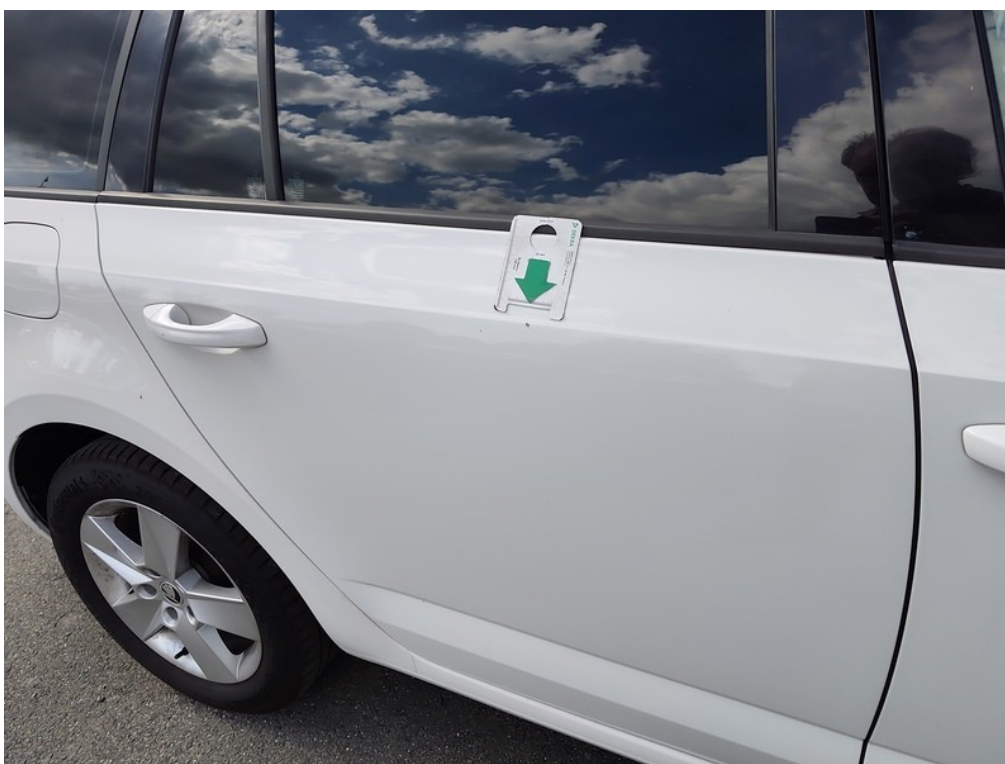
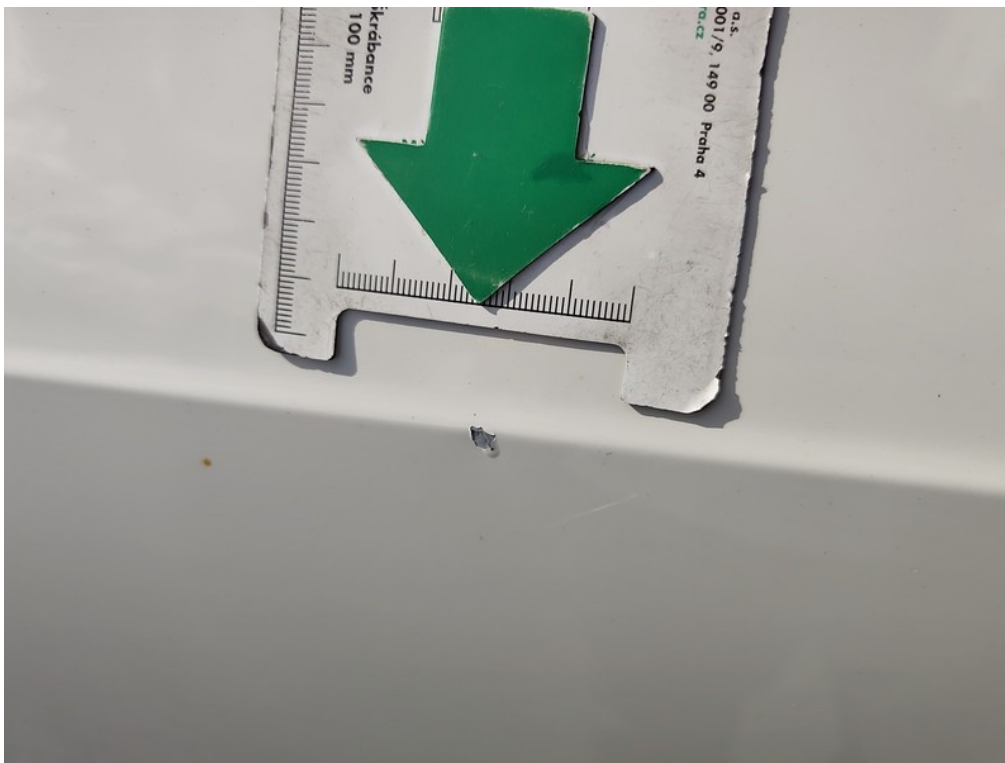
| P.č. | Poškozený díl | Druh poškození | Způsob opravy |
|---|---|---|---|
| 6 | Dveře zadní pravé | Škrábance | Lakovat |

### 6 Dveře zadní pravé - Škrábance

Exteriér (vnější prostor)  
Lakovat

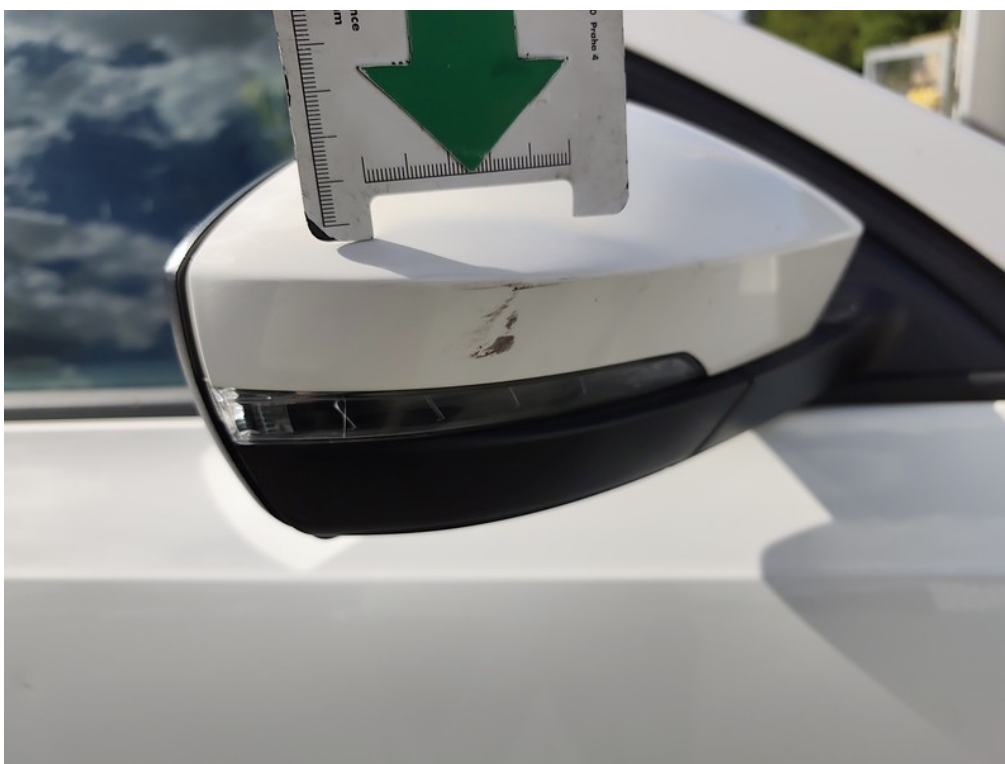
| P.č. | Poškozený díl | Druh poškození | Způsob opravy |
|---|---|---|---|
| 7 | Kryt P zpětného zrcátka | Škrábance | Lakovat |

**7 Kryt P zpětného zrcátka - Škrábance**  
Umístění: Exteriér (vnější prostor)  
Způsob opravy: Lakovat

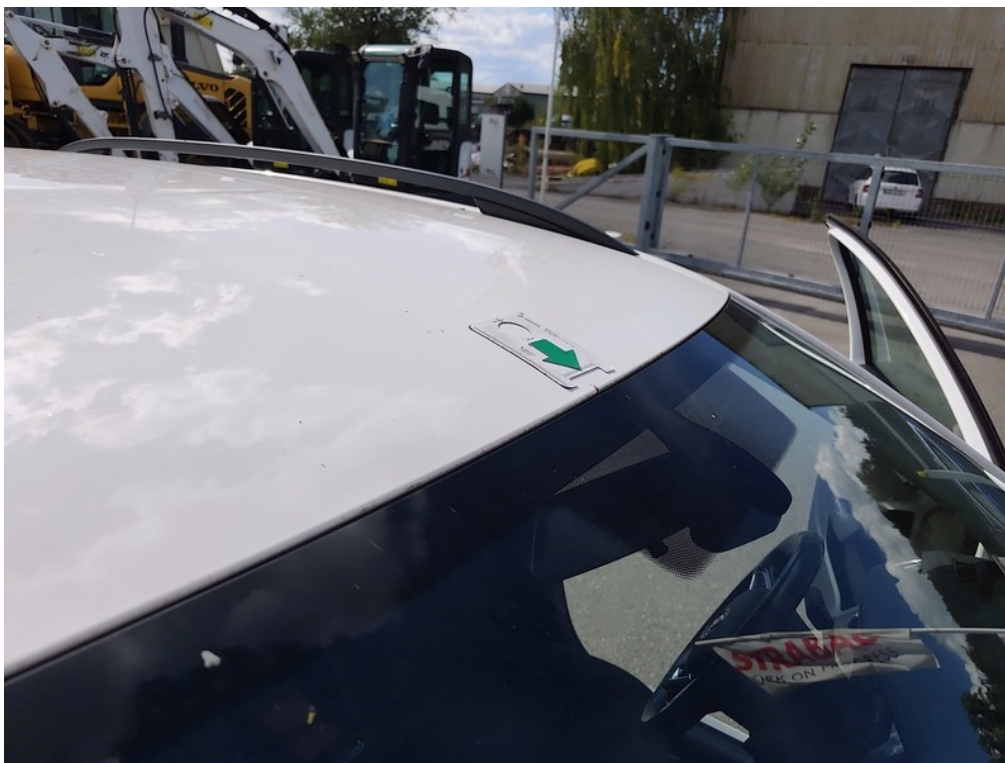
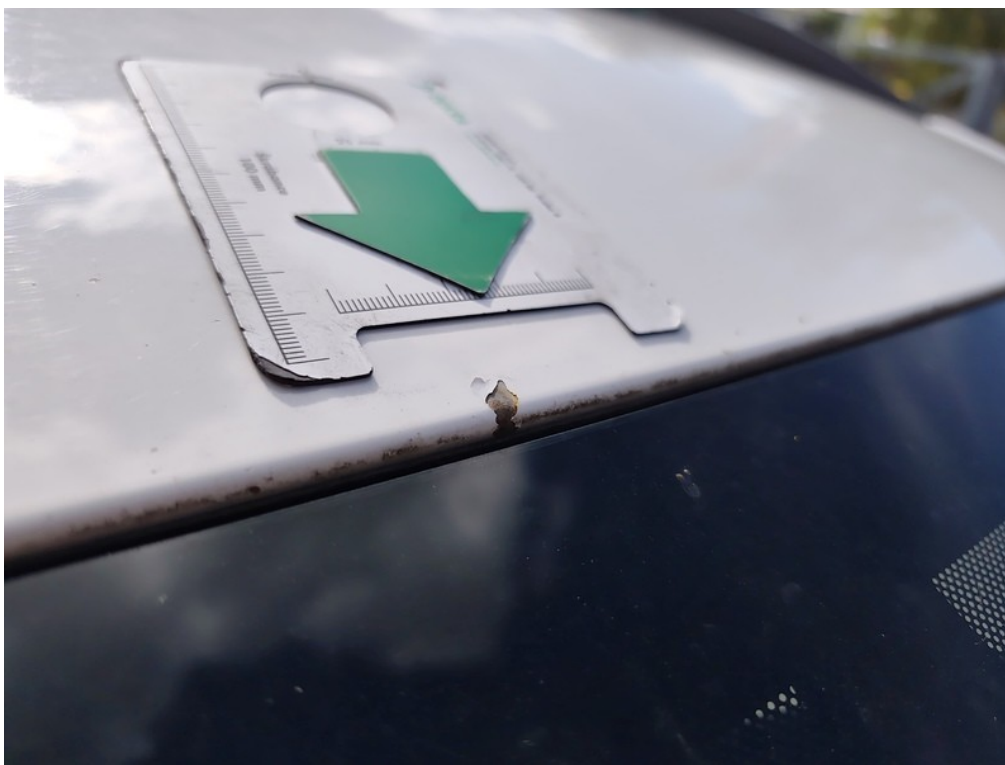
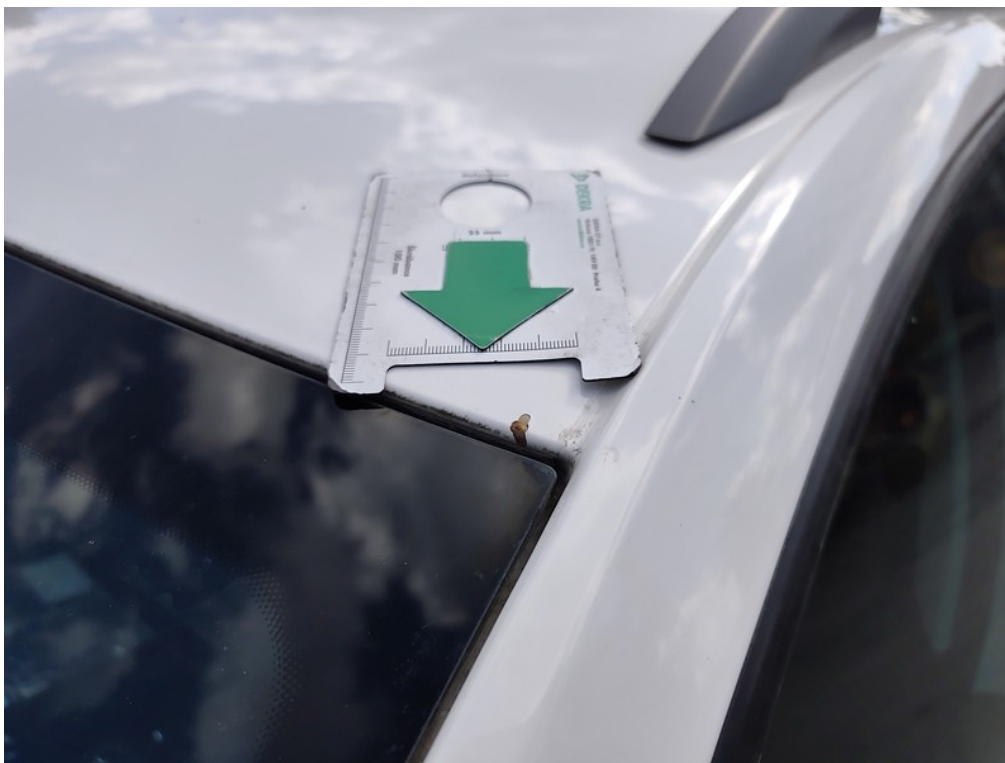
| P.č. | Poškozený díl | Druh poškození | Způsob opravy |
|---|---|---|---|
| 8 | Střecha | Koroze | Lakovat |

**8 Střecha - Koroze**  
Umístění:  
Způsob opravy:

Exteriér (vnější prostor)  
Lakovat

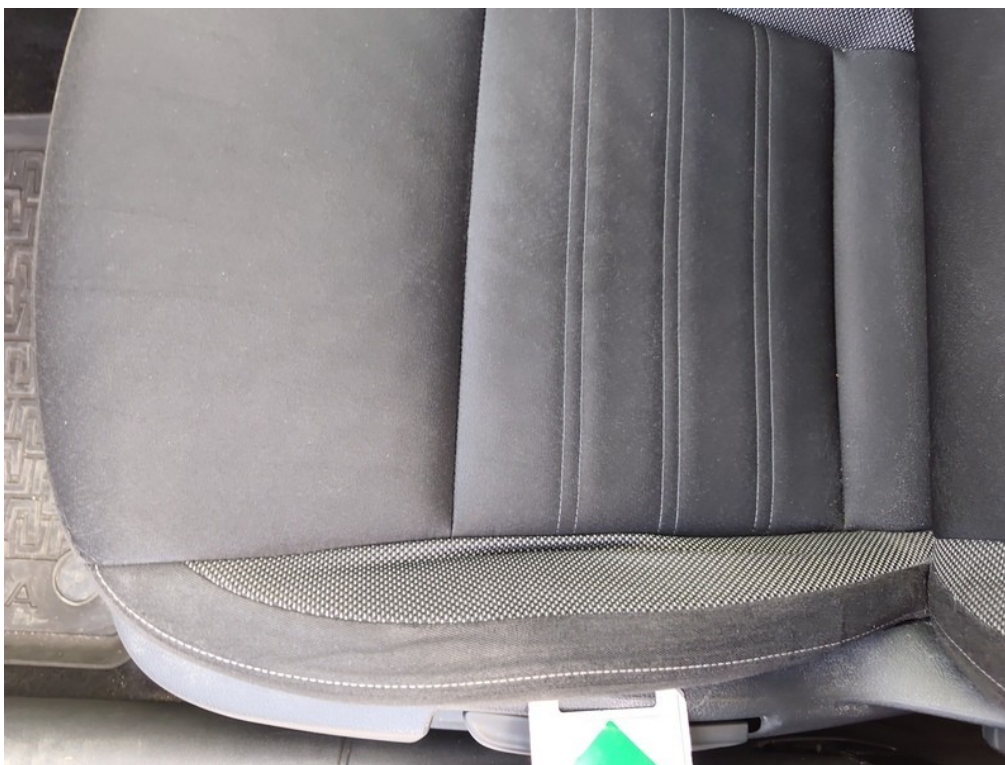
| P.č. | Poškozený díl | Druh poškození | Způsob opravy |
|---|---|---|---|
| 9 | Potah sedáku sedadla řidiče | Opotřebení | Vyměnit |

- 9 Potah sedáku sedadla řidiče - Opatřebení**  
Umístění: Interiér (vnitřní prostor)  
Způsob opravy: Vyměnit

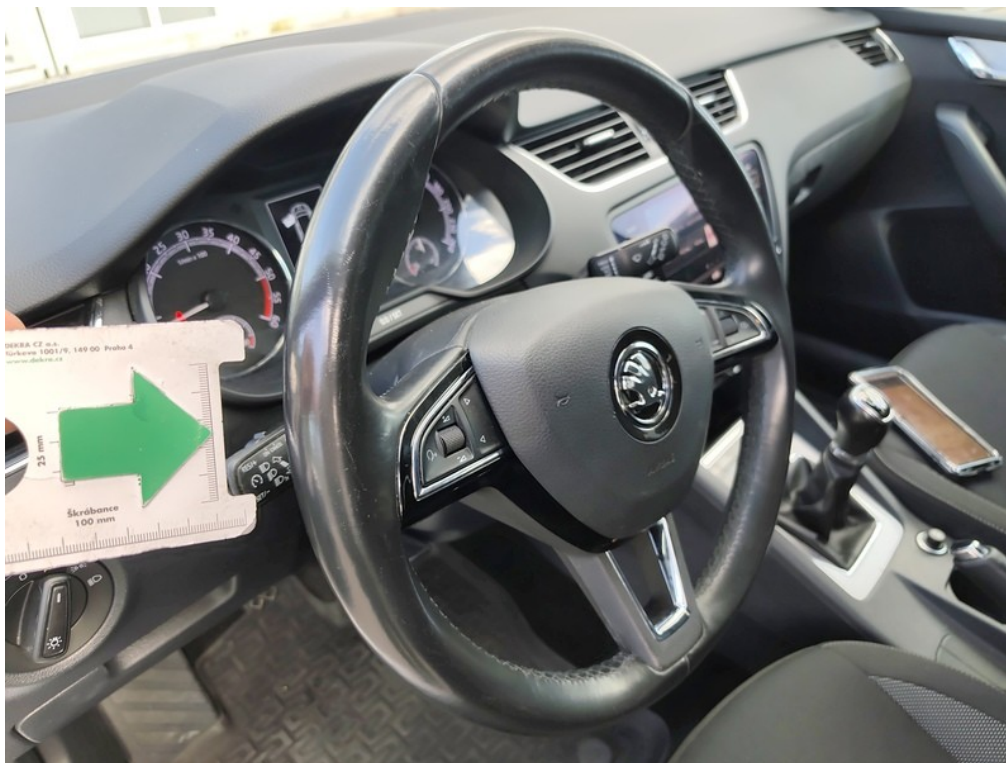
| P.č. | Poškozený díl | Druh poškození | Způsob opravy |
|---|---|---|---|
| 10 | Volant | Opotřebení | Vyměnit |

**10 Volant - Opotřebení**  
Umístění:  
Způsob opravy:

Interiér (vnitřní prostor)  
Vyměnit

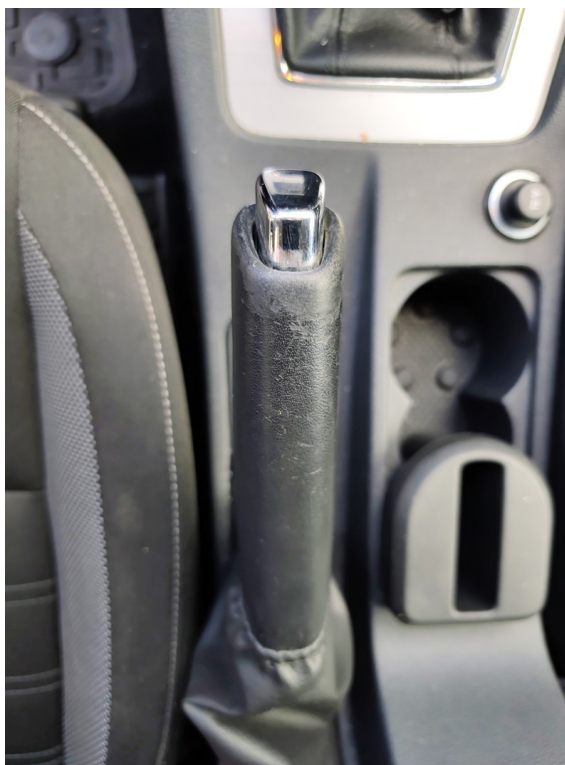
| P.č. | Poškozený díl | Druh poškození | Způsob opravy |
|---|---|---|---|
| 11 | Ovládací páka ruční brzdy | Opotřebení | Vyměnit |

**11 Ovládací páka ruční brzdy - Opotřebení**  
Umístění:  
Způsob opravy:

Interiér (vnitřní prostor)  
Vyměnit

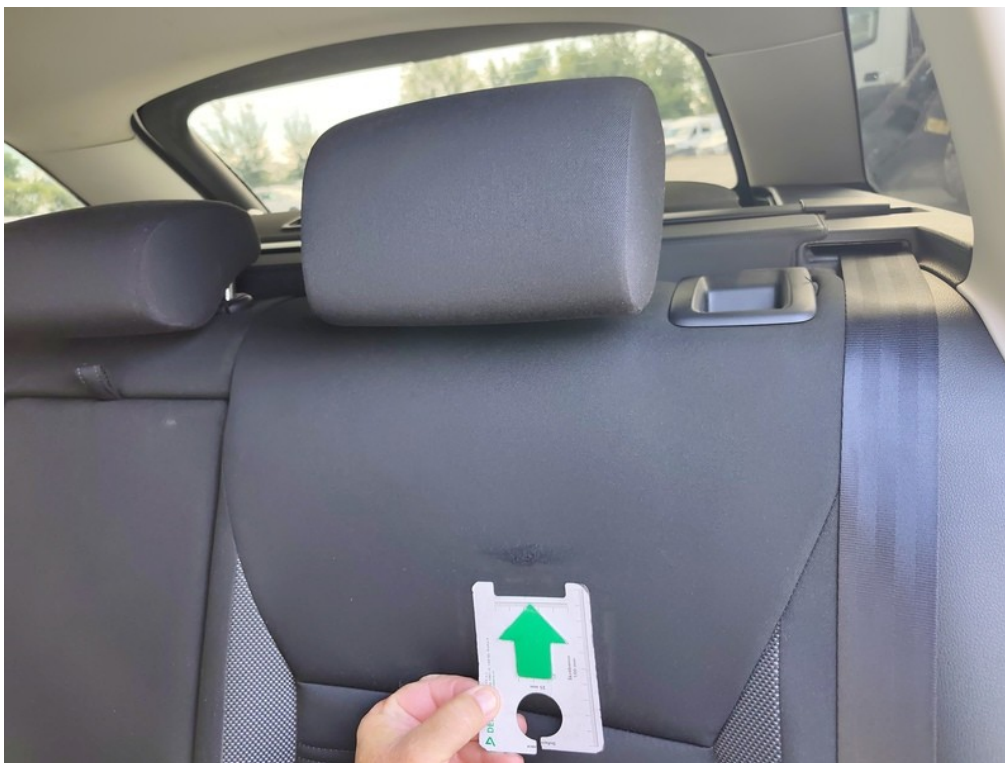
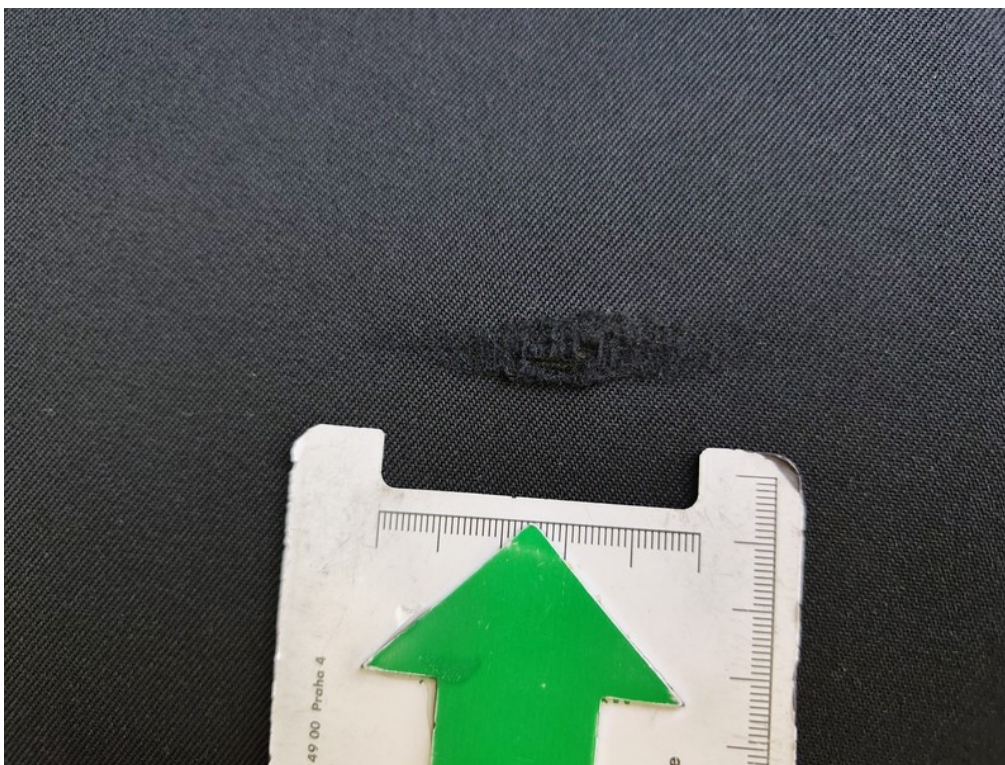
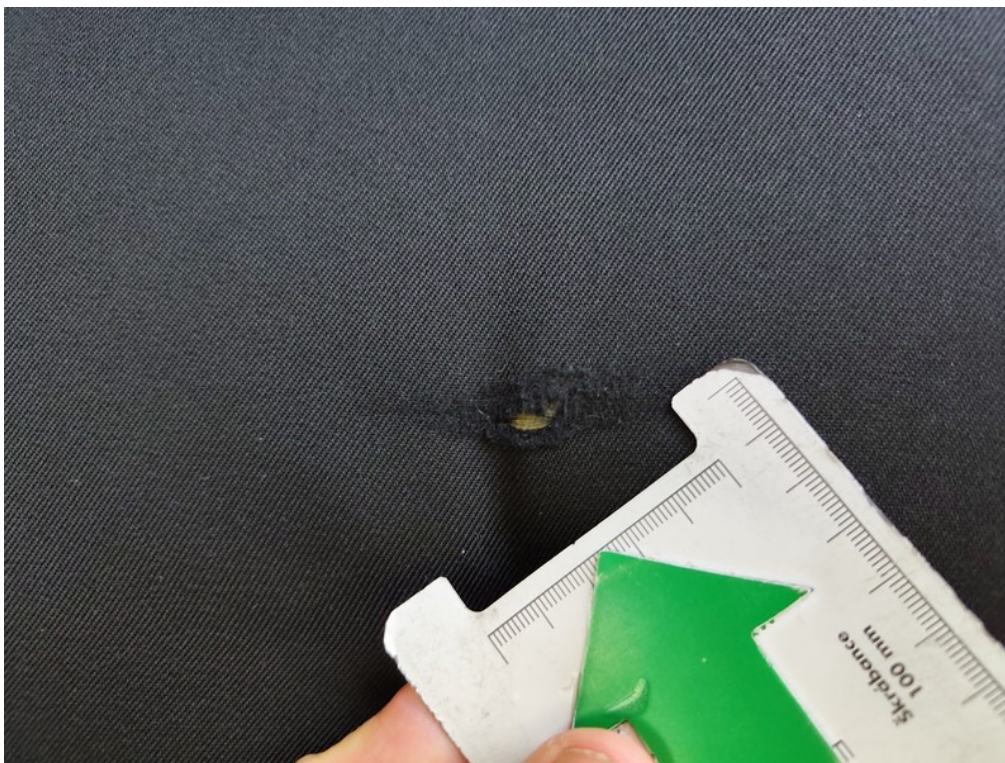
| P.č. | Poškozený díl | Druh poškození | Způsob opravy |
|---|---|---|---|
| 12 | Potah opěradla zadního levého sedadla | Deformace | Vyměnit |

**12** **Potah opěradla zadního levého sedadla - Deformace**  
Umístění: Interiér (vnitřní prostor)  
Způsob opravy: Vyměnit

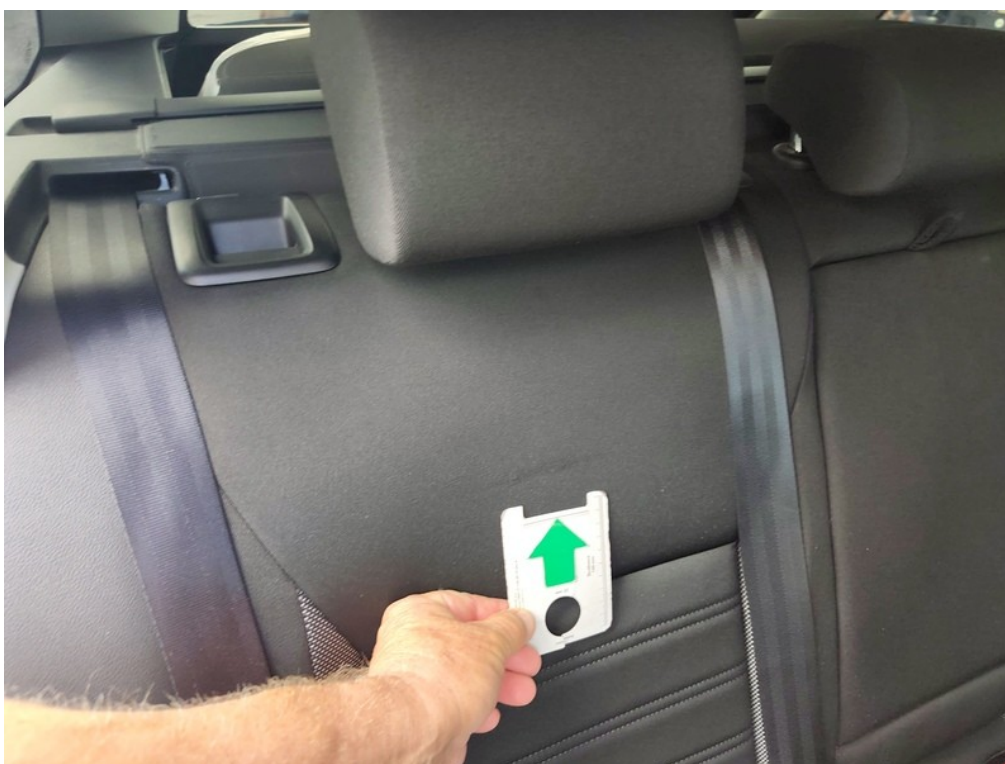
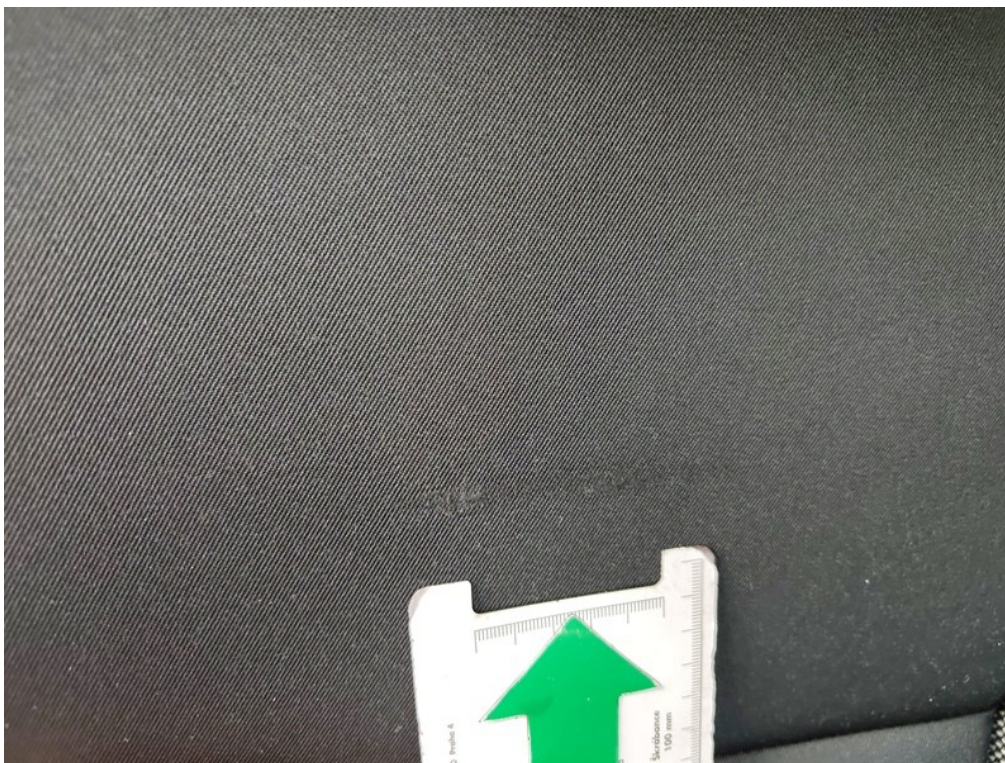
| P.č. | Poškozený díl | Druh poškození | Způsob opravy |
|---|---|---|---|
| 13 | Potah opěradla zadního pravého sedadla | Opotřebení | Vyměnit |

**13 Potah opěradla zadního pravého sedadla - Opotřebení**  
Umístění: Interiér (vnitřní prostor)  
Způsob opravy: Vyměnit

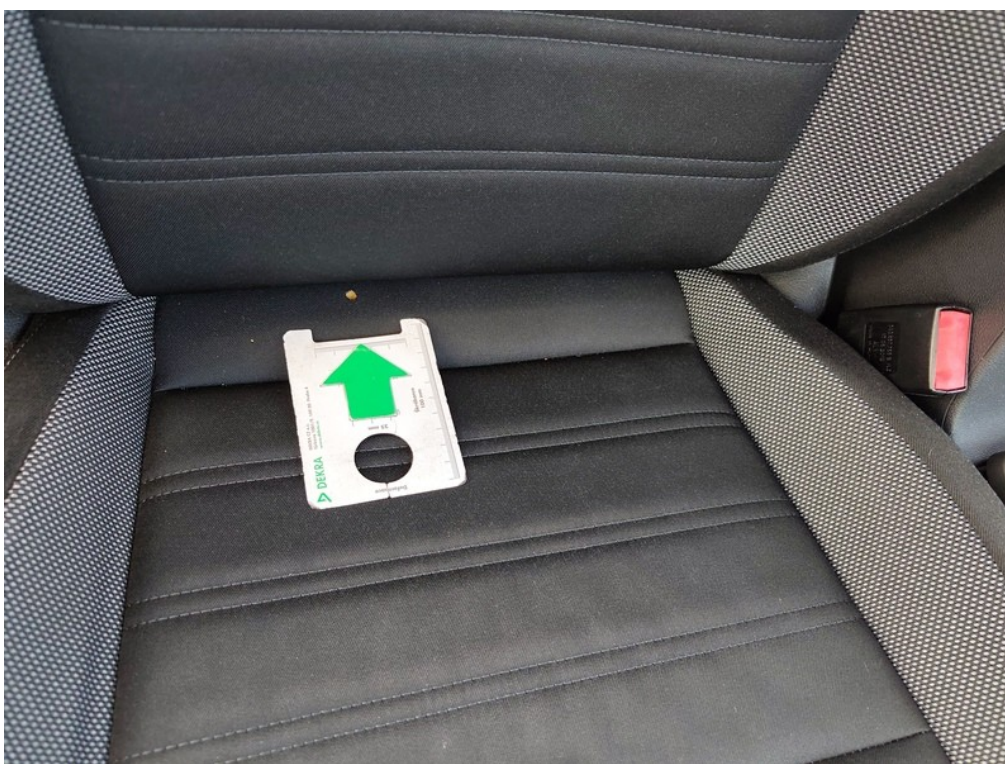
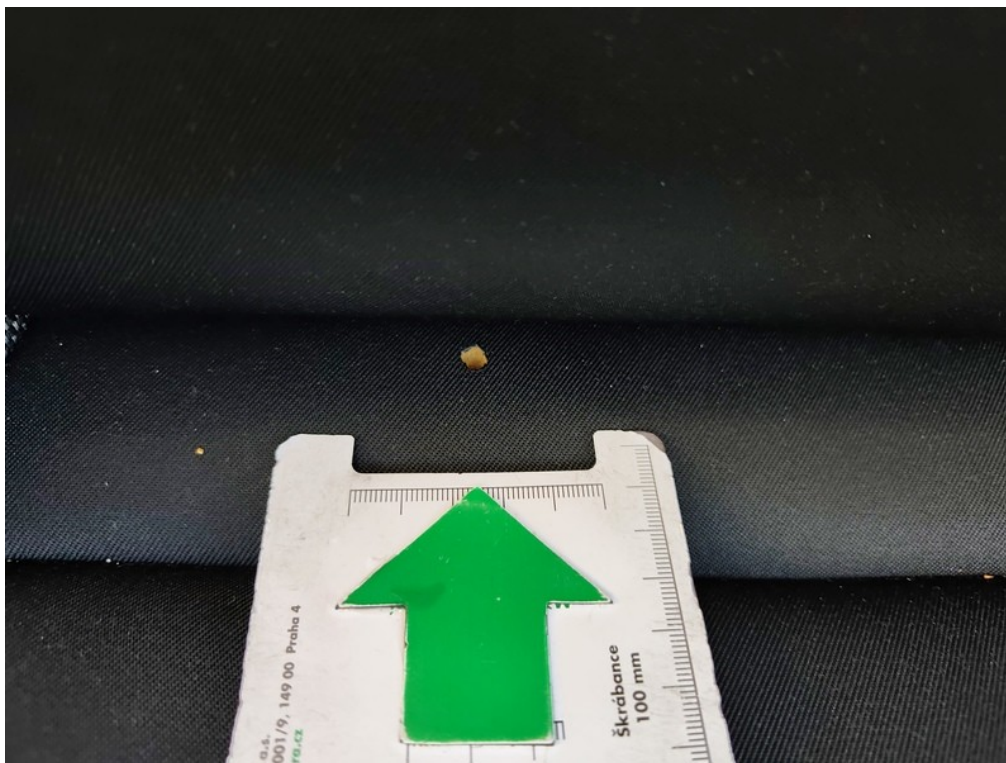
| P.č. | Poškozený díl | Druh poškození | Způsob opravy |
|---|---|---|---|
| 14 | Potah sedáku sedadla spolujezdce | Vypálená díra | Vyměnit |

**14 Potah sedáku sedadla spolujezdce - Vypálená díra**  
Umístění: Interiér (vnitřní prostor)  
Způsob opravy: Vyměnit

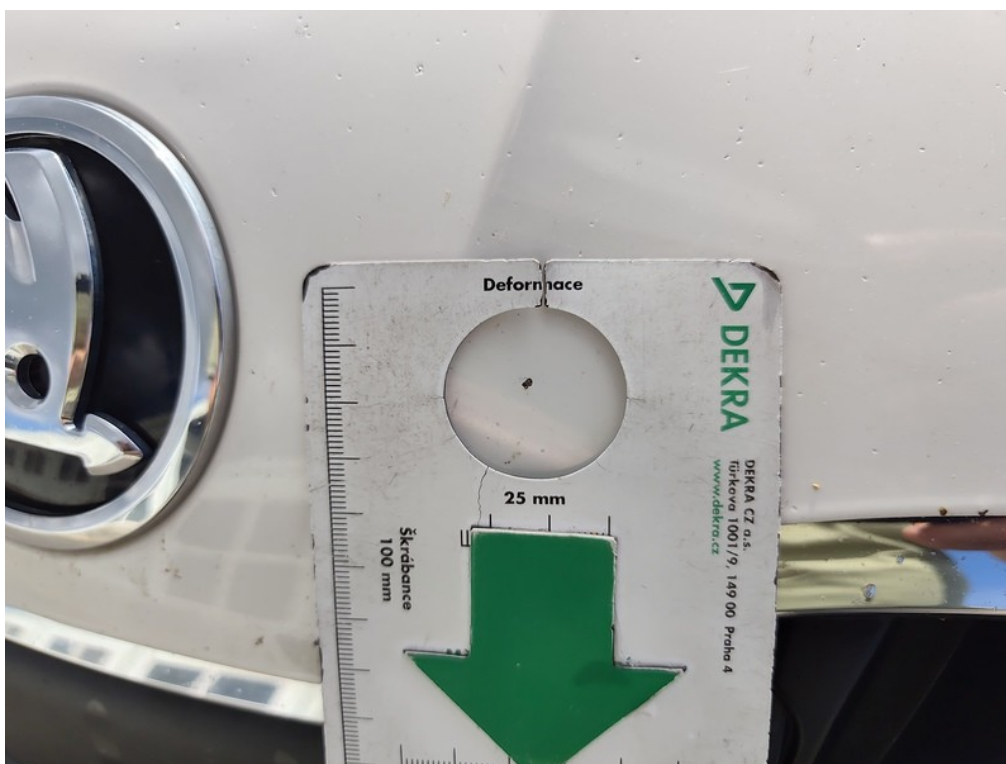
| P.č. | Poškozený díl | Druh poškození | Způsob opravy |
|---|---|---|---|
| 15 | Přední část vozidla | Poškození od odletujícího kamení | Opravit |

**15** Přední část vozidla - Poškození od odletujícího kamení  
Umístění:  
Způsob opravy:

Ostatní  
Opravit
