**DEKRA CZ a.s.**

**ÚDAJE O VOZIDLE**

| RZ: | <b>BL702XH</b> | VIN: | TMBJG7NE3K0252051 |

# SEZNAM POŠKOZENÍ

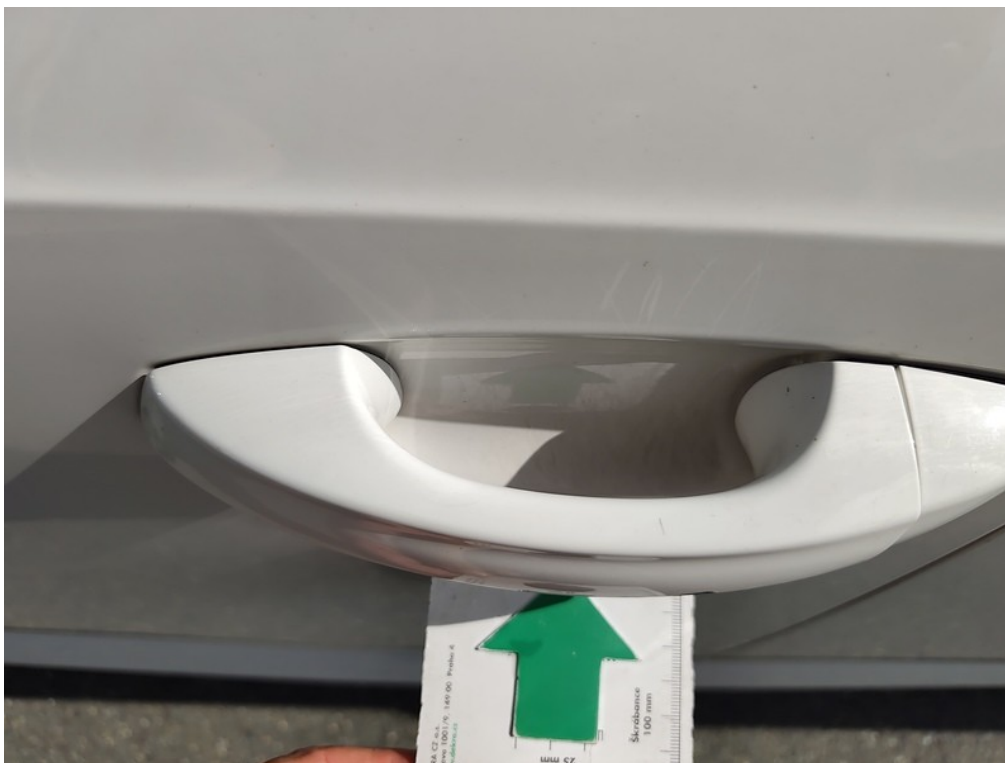
| P.č. | Poškozený díl | Druh poškození | Způsob opravy |
|---|---|---|---|
| 16 | Celková plocha karoserie | Škrábance | Vyleštit |

**16 Celková plocha karoserie - Škrábance**  
Umístění: Ostatní  
Způsob opravy: Vyleštit

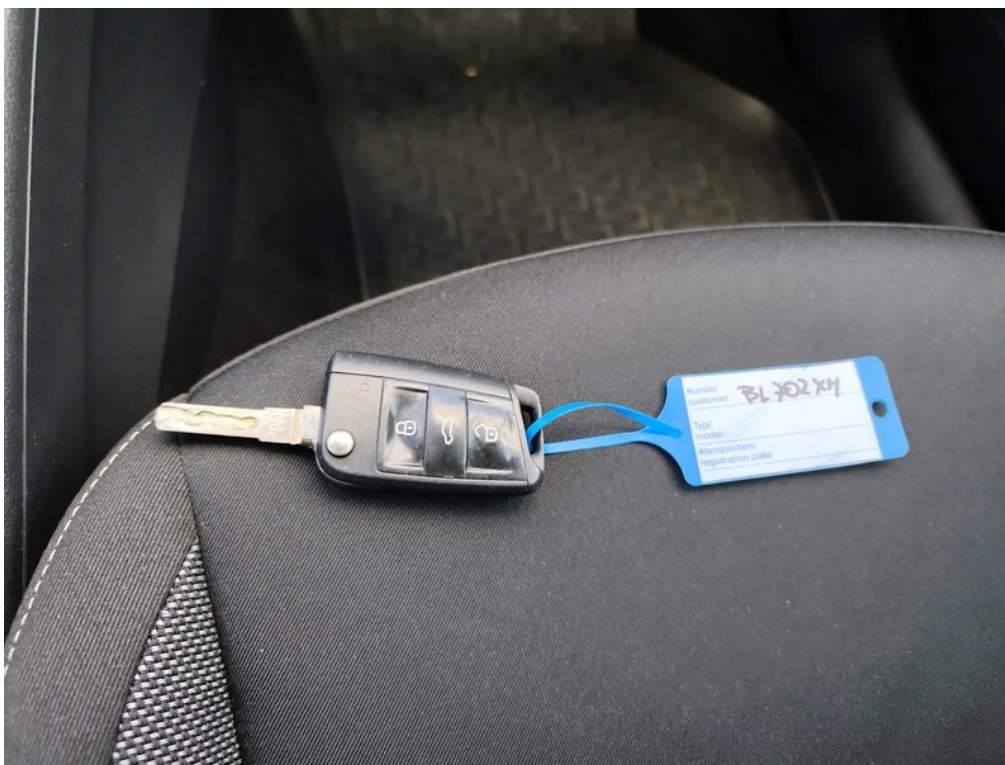
| P.č. | Poškozený díl | Druh poškození | Způsob opravy |
|---|---|---|---|
| 17 | Klíč od vozidla | Chybí | Doplnit/dodat |

**17 Klíč od vozidla - Chybí**  
Umístění:  
Způsob opravy:

Ostatní  
Doplnit/dodat
