## Fahrzeuginformationen

| Hersteller | Skoda | Schaltgetriebe | MAN 6 VIT |
| Modell | Octavia | Kraftstoffart | Diesel |
| Kennzeichen | SL-729ST | Hubraum (ccm) | 1.968 |

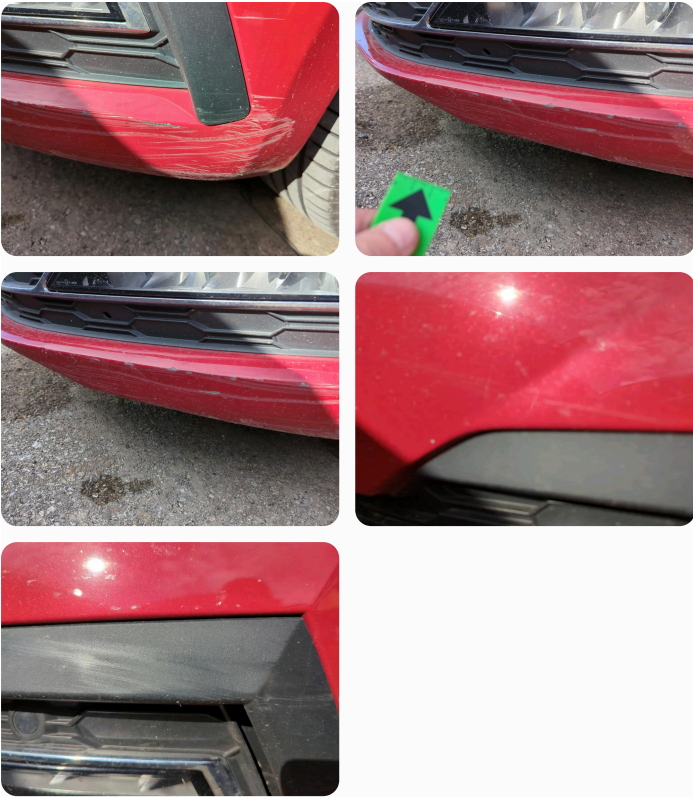
## 8 | Stoßfänger vorne

| Schadensart | Kratzer |
| Ursache | Nutzung / Verschleiß |

| Reparaturmethode | Lackieren |
