**Mercedes-Benz Vito Tourer**  
**Auftragsnummer: 802.0059.912**

**FIN: WDF44770513569909**  
**Kennzeichen: NOH-GW 107**

## Sachverständige Feststellungen

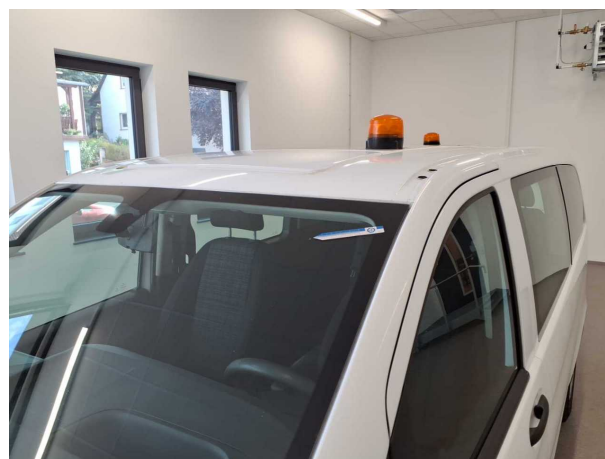
| Nr. | Bauteilgruppe | Beschreibung |
|---|---|---|
| 1 | Verglasung | Frontscheibe - gebrochen / gerissen - erneuern |

**Beschädigung 1:** Verglasung: Frontscheibe - gebrochen / gerissen - erneuern

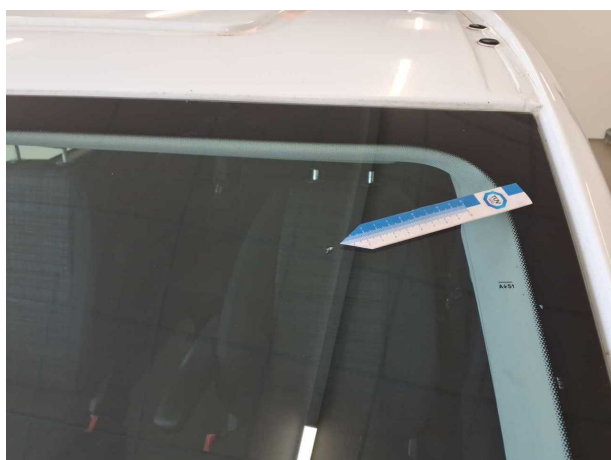
**Beschädigung 1:** Verglasung: Frontscheibe - gebrochen / gerissen - erneuern

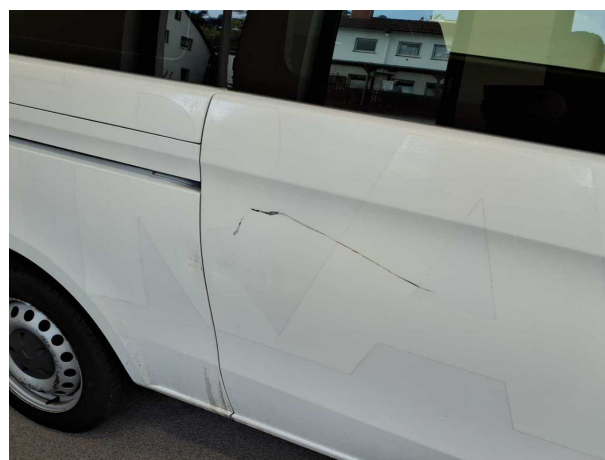
| Nr. | Bauteilgruppe | Beschreibung |
|---|---|---|
| 2 | Karosserie | Karosserie - beschädigt - Wertminderung |

**Beschädigung 2:** Karosserie: Karosserie - beschädigt - Wertminderung

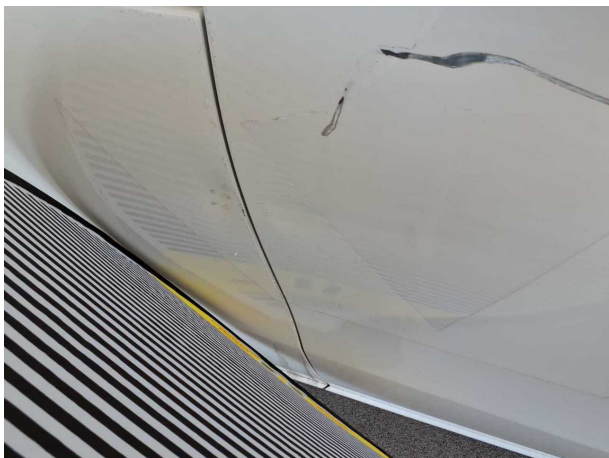
**Beschädigung 2:** Karosserie: Karosserie - beschädigt - Wertminderung

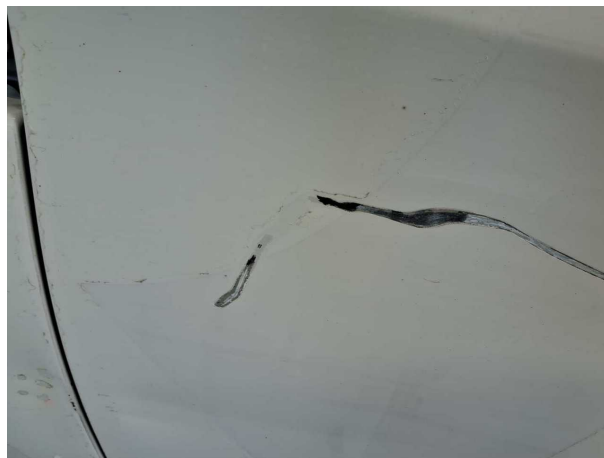
**Beschädigung 2:** Karosserie: Karosserie - beschädigt - Wertminderung

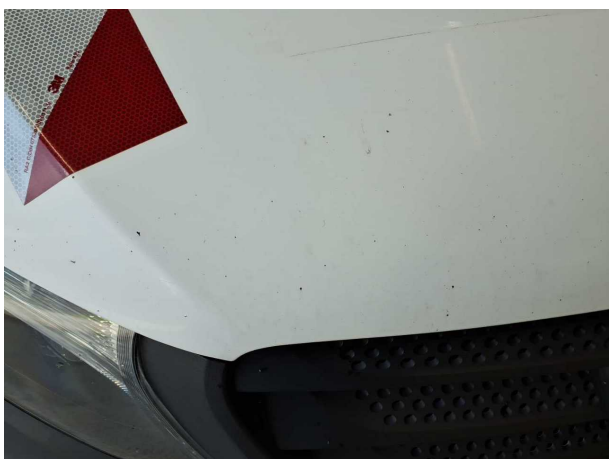
**Beschädigung 2:** Karosserie: Karosserie - beschädigt - Wertminderung

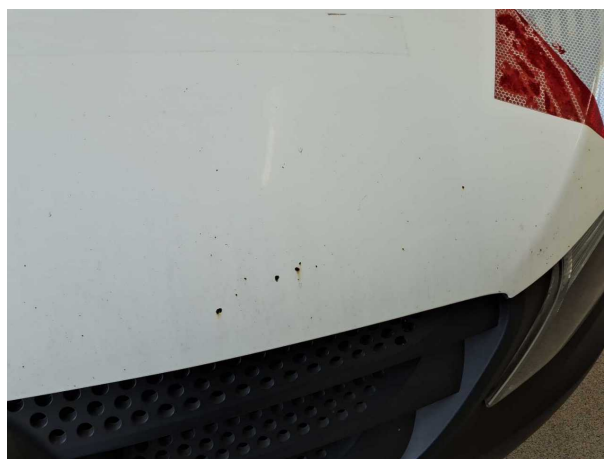
**Beschädigung 2:** Karosserie: Karosserie - beschädigt - Wertminderung

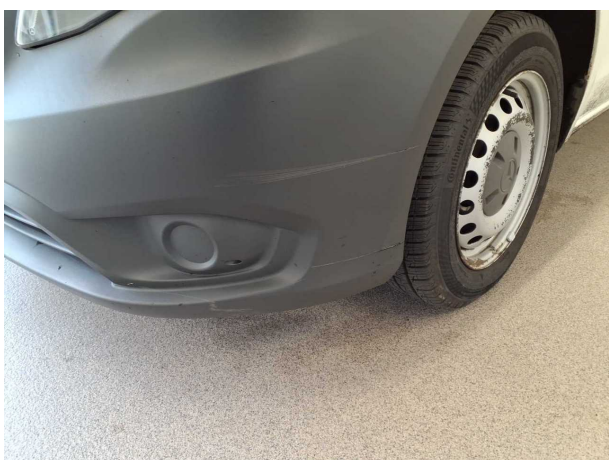
**Beschädigung 2:** Karosserie: Karosserie - beschädigt - Wertminderung

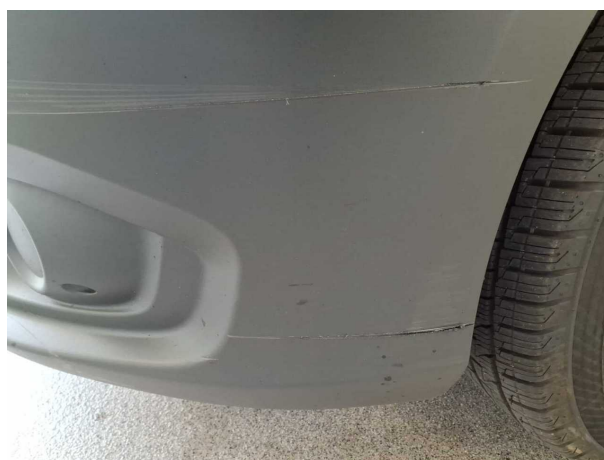
**Beschädigung 2:** Karosserie: Karosserie - beschädigt - Wertminderung

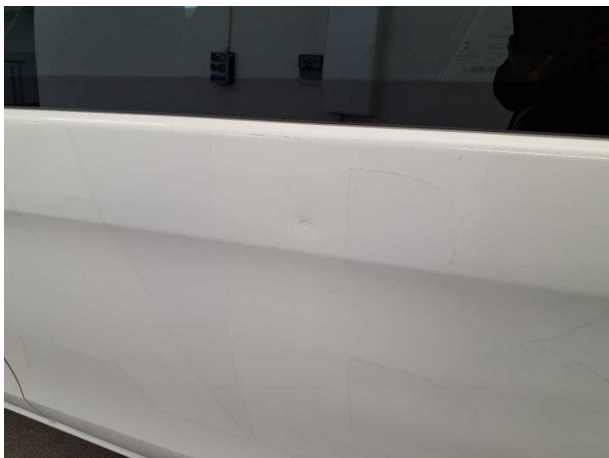
**Beschädigung 2:** Karosserie: Karosserie - beschädigt - Wertminderung

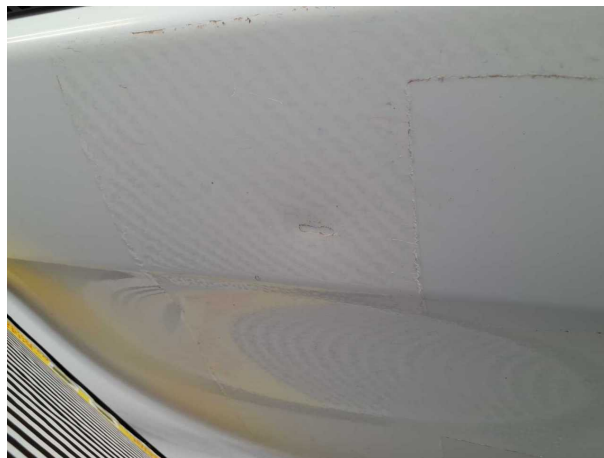
**Beschädigung 2:** Karosserie: Karosserie - beschädigt - Wertminderung

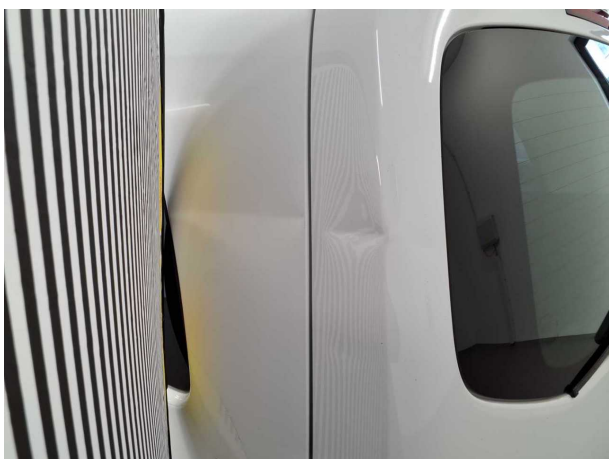
**Beschädigung 2:** Karosserie: Karosserie - beschädigt - Wertminderung

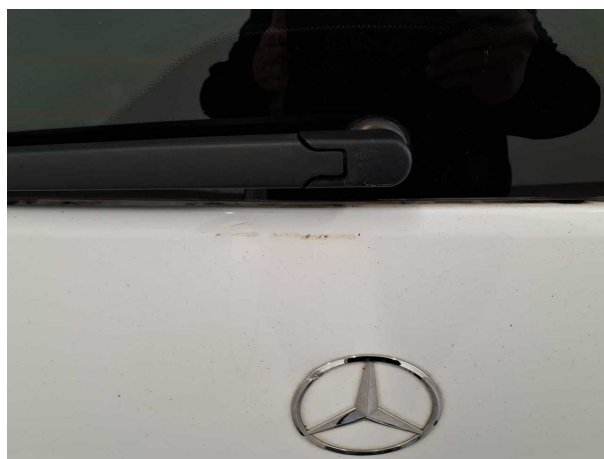
**Beschädigung 2:** Karosserie: Karosserie - beschädigt - Wertminderung

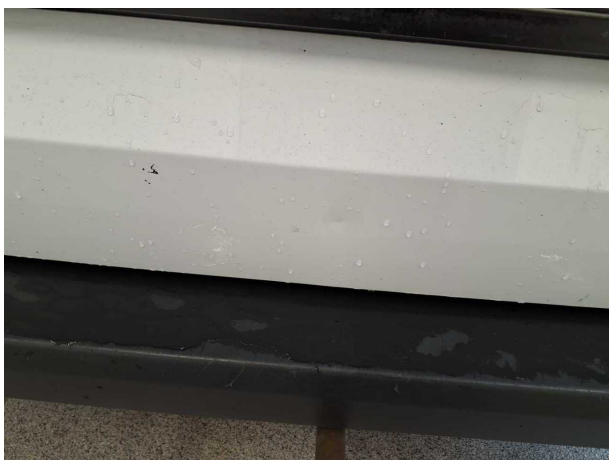
**Beschädigung 2:** Karosserie: Karosserie - beschädigt - Wertminderung

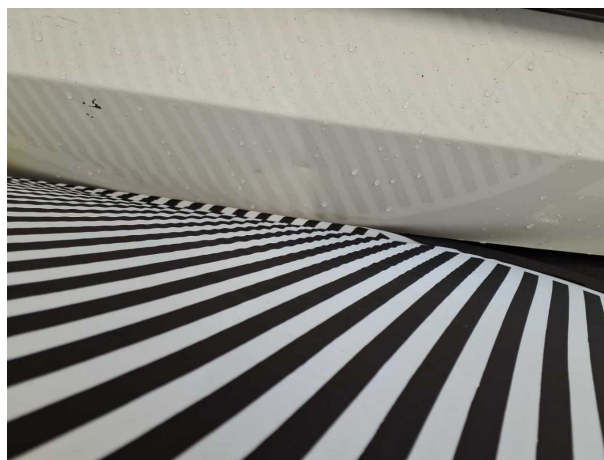
**Beschädigung 2:** Karosserie: Karosserie - beschädigt - Wertminderung
