**Skoda OCTAVIA Ambitione**  
**Auftragsnummer: 650.0096.154**

**FIN: TMBJG7NX5NY013771**  
**Kennzeichen: M-H 9063**

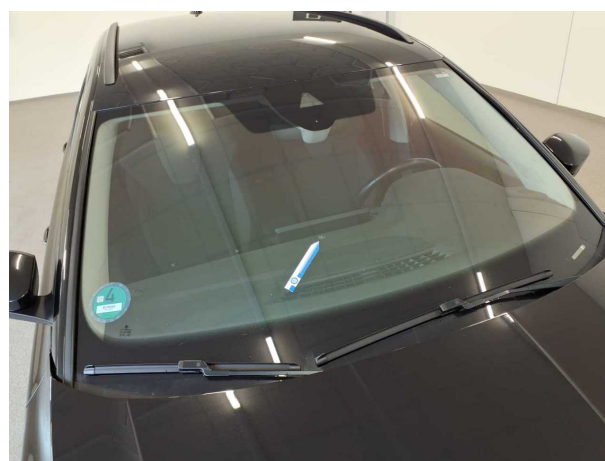
| Nr. | Bauteilgruppe | Beschreibung |
|---|---|---|
| 1 | Verglasung | Frontscheibe - gebrochen / gerissen - erneuern |

**Beschädigung 1:** Verglasung: Frontscheibe - gebrochen / gerissen - erneuern

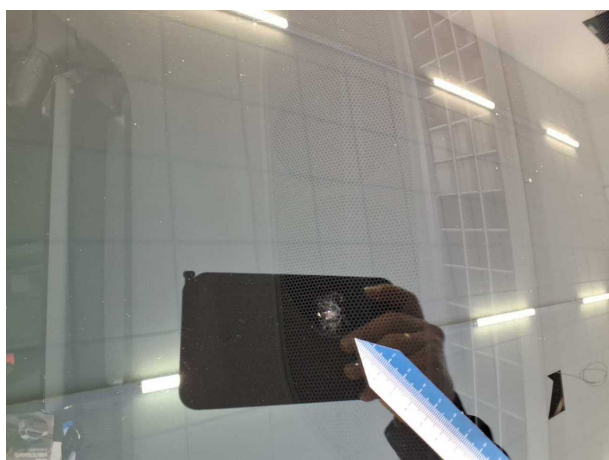
**Beschädigung 1:** Verglasung: Frontscheibe - gebrochen / gerissen - erneuern

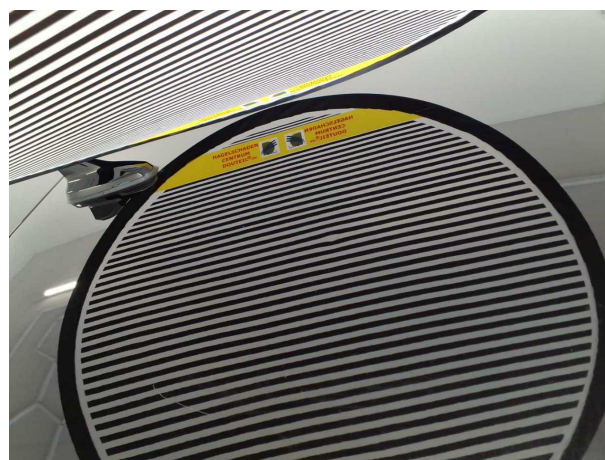
| Nr. | Bauteilgruppe | Beschreibung |
|---|---|---|
| 2 | Karosserie | Karosserie - beschädigt - Wertminderung |

**Beschädigung 2:** Karosserie: Karosserie - beschädigt - Wertminderung

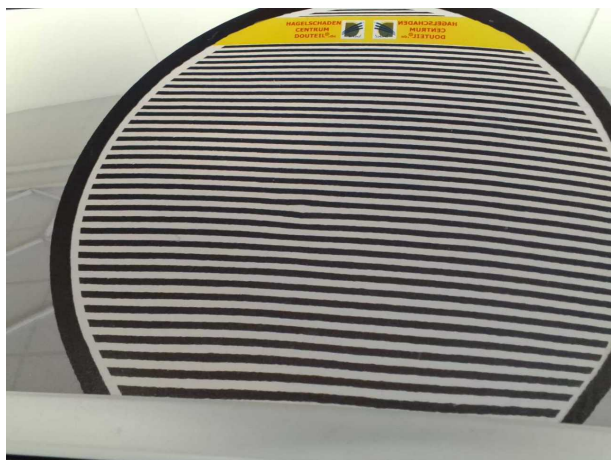
**Beschädigung 2:** Karosserie: Karosserie - beschädigt - Wertminderung

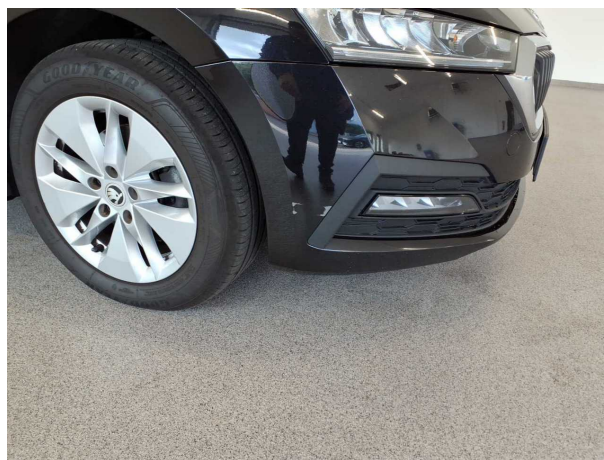
**Beschädigung 2:** Karosserie: Karosserie - beschädigt - Wertminderung

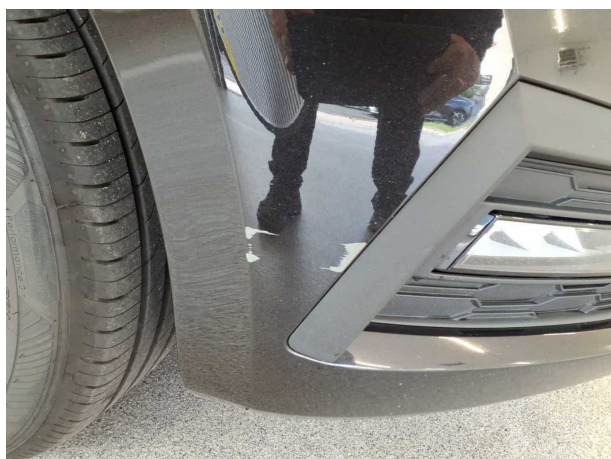
**Beschädigung 2:** Karosserie: Karosserie - beschädigt - Wertminderung

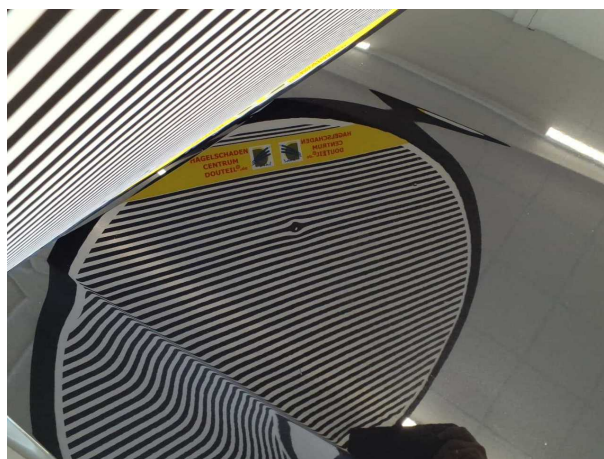
**Beschädigung 2:** Karosserie: Karosserie - beschädigt - Wertminderung

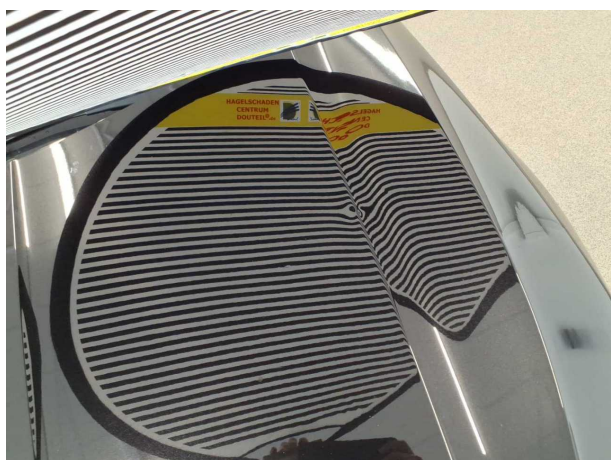
**Beschädigung 2:** Karosserie: Karosserie - beschädigt - Wertminderung

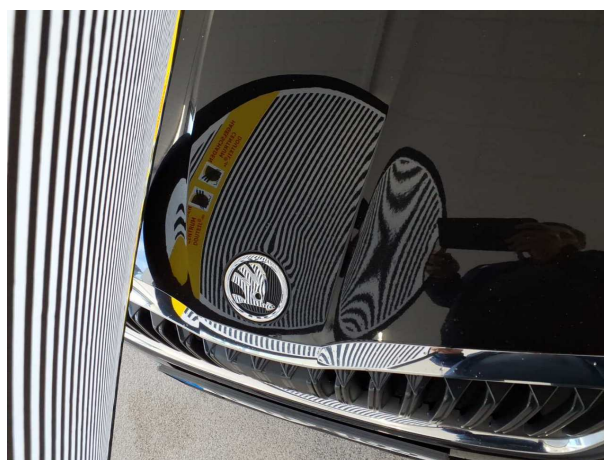
**Beschädigung 2:** Karosserie: Karosserie - beschädigt - Wertminderung

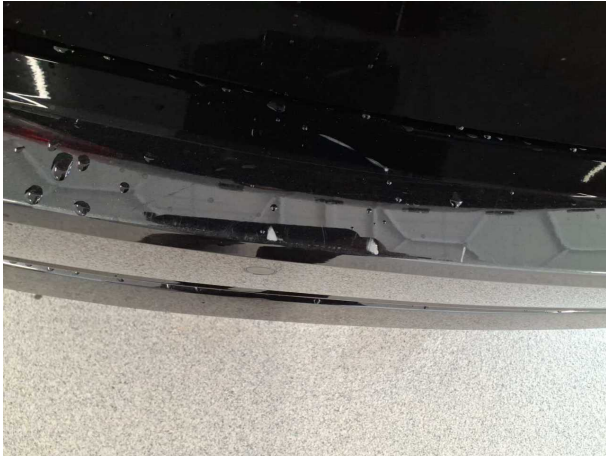
**Beschädigung 2:** Karosserie: Karosserie - beschädigt - Wertminderung
