**Mercedes-Benz A 180d**  
**Auftragsnummer: 855.0000.100**

**FIN: W1K3G1AB0PJ416459**  
**Kennzeichen: 2-DMX-561**

## Sachverständige Feststellungen

## Wertmindernde Faktoren

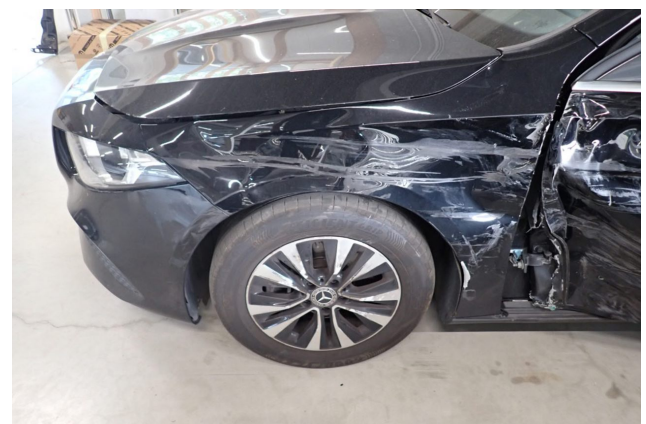
| Nr. | Bauteilgruppe | Beschreibung |
|---|---|---|
| 1 | Kotflügel links | Kotflügel links - Delle / Lackschaden - erneuern |

Beschädigung 1: Kofflülge links: Kofflülge links - Delle / Lackschaden - erneuern

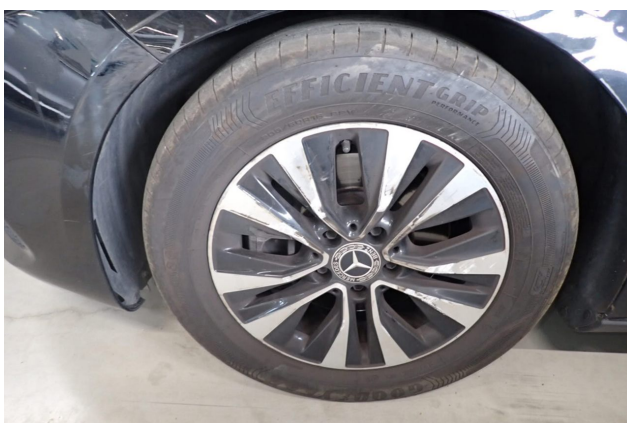
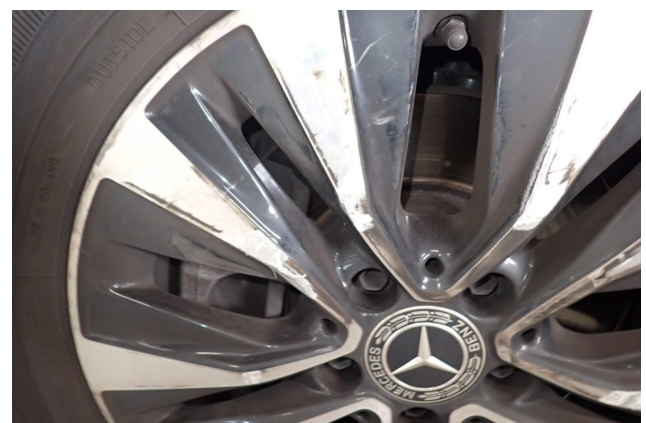
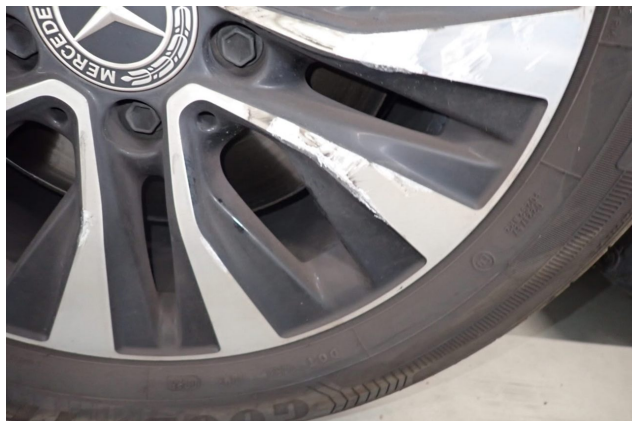
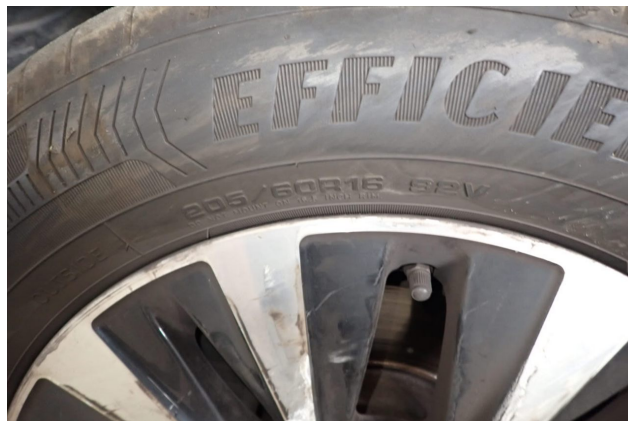
| Nr. | Bauteilgruppe | Beschreibung |
|---|---|---|
| 2 | Rad/Reifen | Leichtmetallfelge vorn links - verkratzt / verschürft - erneuern |

Beschädigung 2: Rad/Reifen: Leichtmetallfelge vorn links - verkratzt / verschürft - erneuern

**Beschädigung 2:** Rad/Reifen: Leichtmetallfelge vorn links - verkratzt / verschürft - erneuern

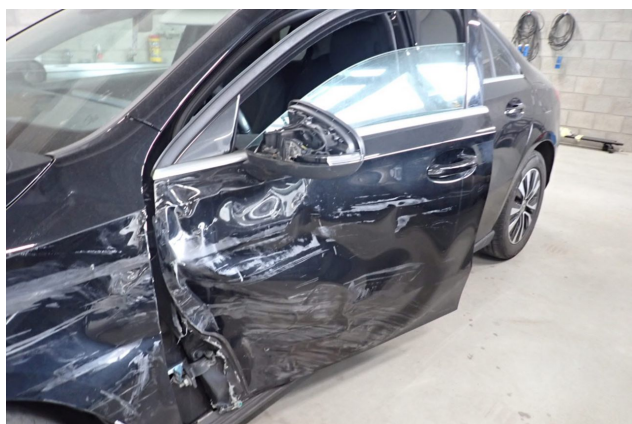
| Nr. | Bauteilgruppe | Beschreibung |
|---|---|---|
| 3 | Tür vorn links | Tür - Delle / Lackschaden - erneuern |

**Beschädigung 3:** Tür vorn links: Tür - Delle / Lackschaden - erneuern

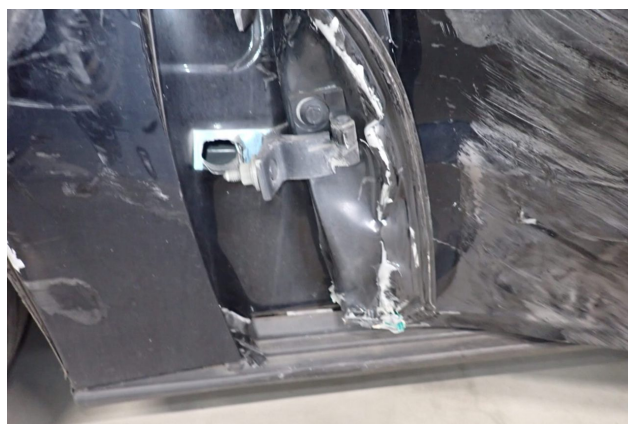
| Nr. | Bauteilgruppe | Beschreibung |
|---|---|---|
| 4 | Vermessung | Fahrzeugrahmen - verformt - instandsetzen und lackieren |

**Beschädigung 4:** Vermessung: Fahrzeugrahmen - verformt - instandsetzen und lackieren

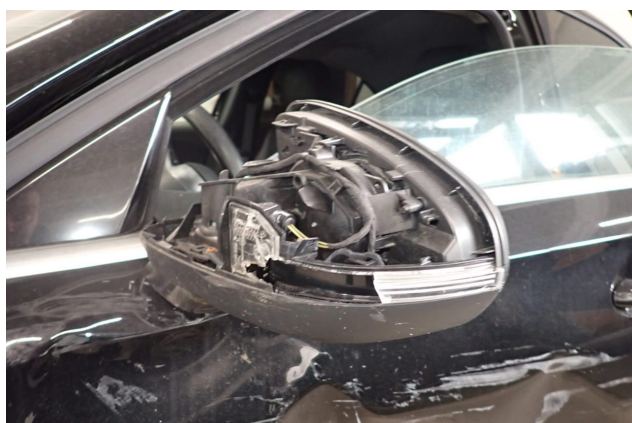
| Nr. | Bauteilgruppe | Beschreibung |
|---|---|---|
| 5 | Blinkleuchte | Spiegel links - verkratzt / verschürft - erneuern |

**Beschädigung 5:** Blinkleuchte: Spiegel links - verkratzt / verschürft - erneuern

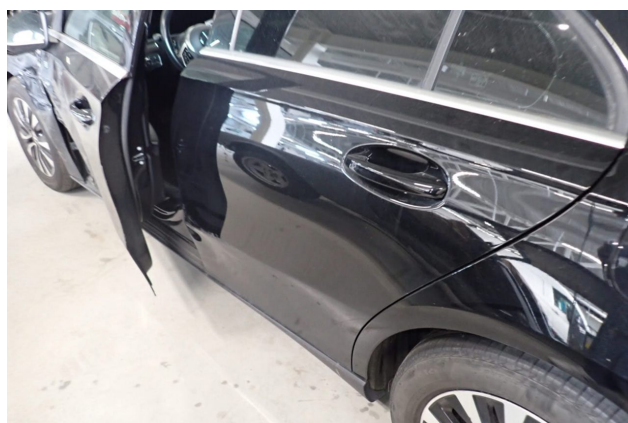
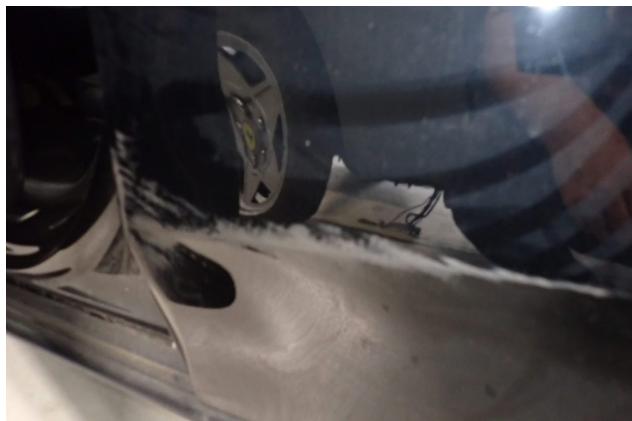
| Nr. | Bauteilgruppe | Beschreibung |
|---|---|---|
| 6 | Heckklappe/-tür | Hecktür links - Delle / Lackschaden - instandsetzen und lackieren |

**Beschädigung 6:** Heckklappe/-tür: Hecktür links - Delle / Lackschaden - instandsetzen und lackieren

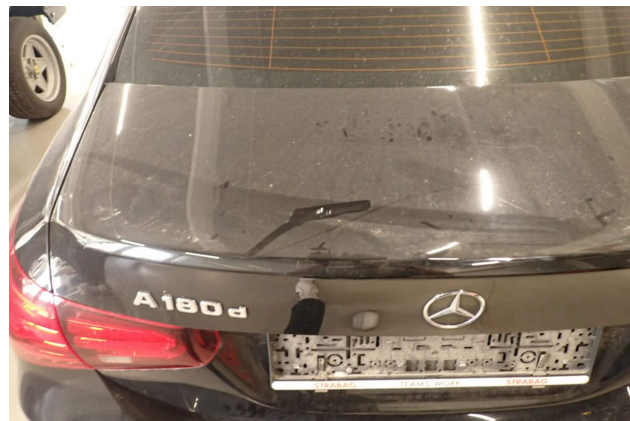
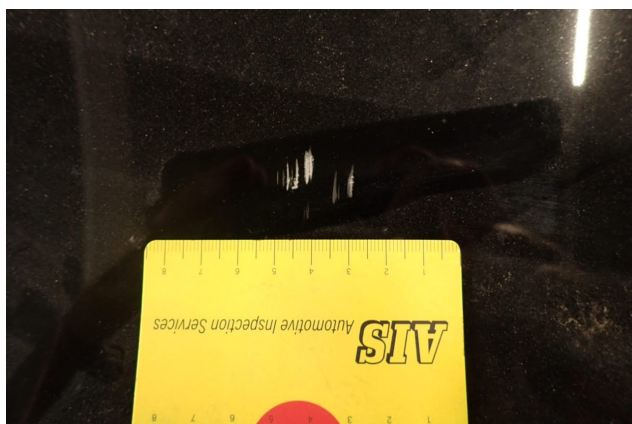
| Nr. | Bauteilgruppe | Beschreibung |
|---|---|---|
| 7 | Karosserie | Dichtung Heckdeckel /-tür - Kratzer - instandsetzen und lackieren |

**Beschädigung 7:** Karosserie: Dichtung Heckdeckel /-tür - Kratzer - instandsetzen und lackieren

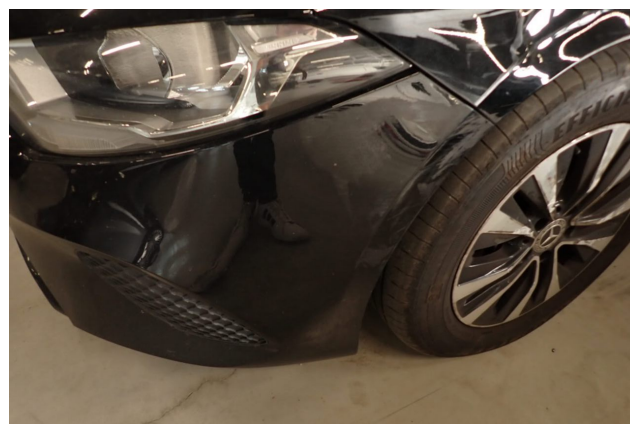
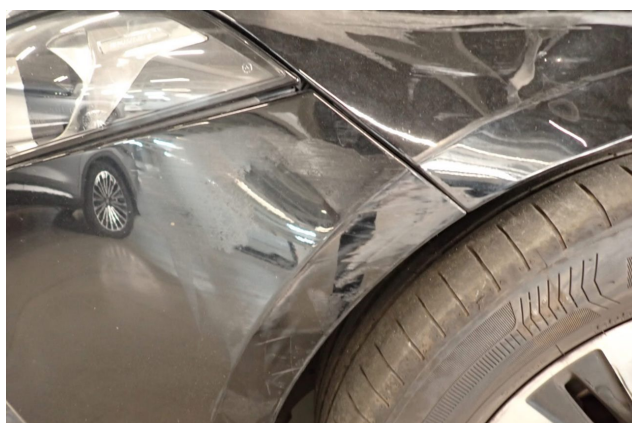
| Nr. | Bauteilgruppe | Beschreibung |
|---|---|---|
| 8 | Stoßfänger vorn | Stoßfänger vorn - verkratzt / verschürft - instandsetzen und lackieren |

**Beschädigung 8:** Stossfänger vorn: Stossfänger vorn - verkratzt / verschürft - instandsetzen und lackieren
