**Volkswagen GOLF**  
**Auftragsnummer: 864.0000.408**

**FIN: VWWZZZCDZMW519561**  
**Kennzeichen: 2-AUN-999**

### Sachverständige Feststellungen

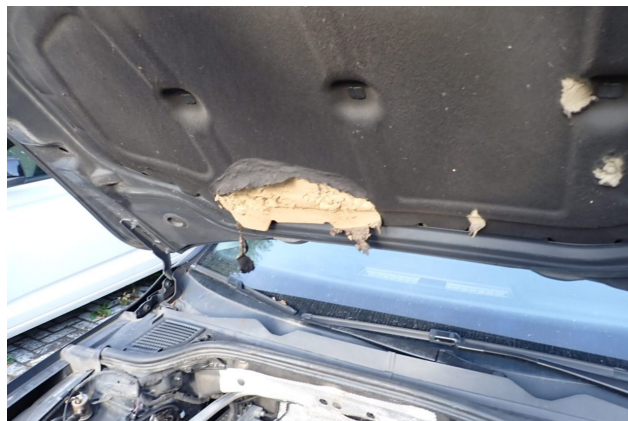
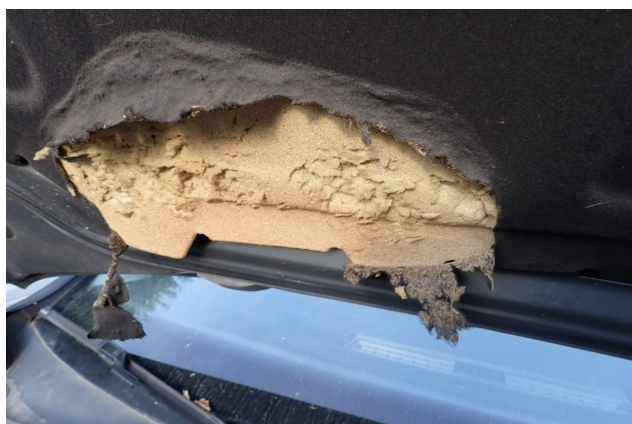
| Nr. | Bauteilgruppe | Beschreibung |
|---|---|---|
| 1 | Motorhaube | Dämmmatte - Marderschaden - erneuern |

Beschädigung 1: Motorhaube: Dämmmatte - Marderschaden - erneuern

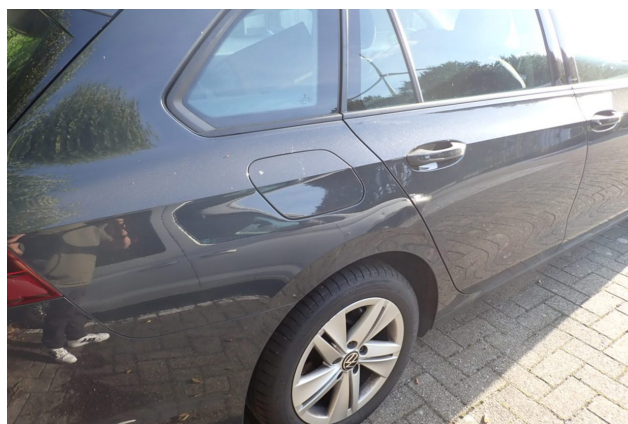
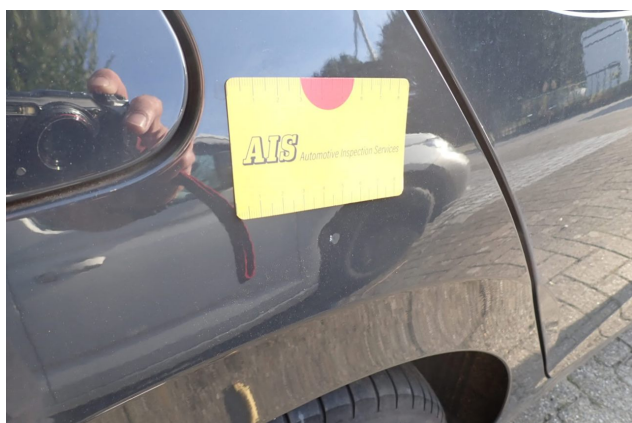
| Nr. | Bauteilgruppe | Beschreibung |
|---|---|---|
| 2 | Seitenwand rechts | Radhausverbreiterung - Delle(n) - Smart Repair |

Beschädigung 2: Seitenwand rechts: Radhausverbreiterung - Delle(n) - Smart Repair

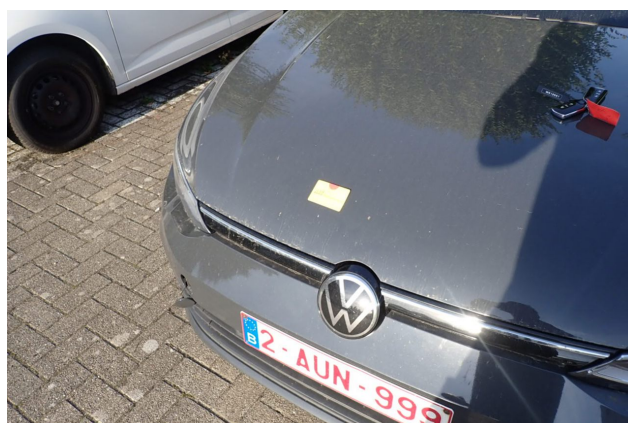
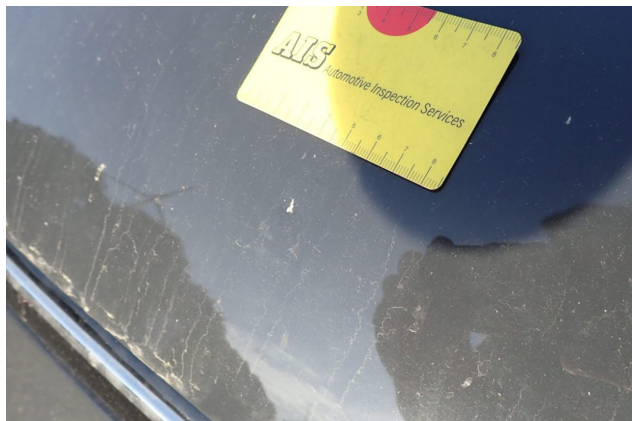
| Nr. | Bauteilgruppe | Beschreibung |
|---|---|---|
| 3 | Motor | Motorabdeckung - Delle / Lackschaden - Smart Repair |

Beschädigung 3: Motor: Motorabdeckung - Delle / Lackschaden - Smart Repair

**Beschädigung 3:** Motor: Motorabdeckung - Delle / Lackschaden - Smart Repair

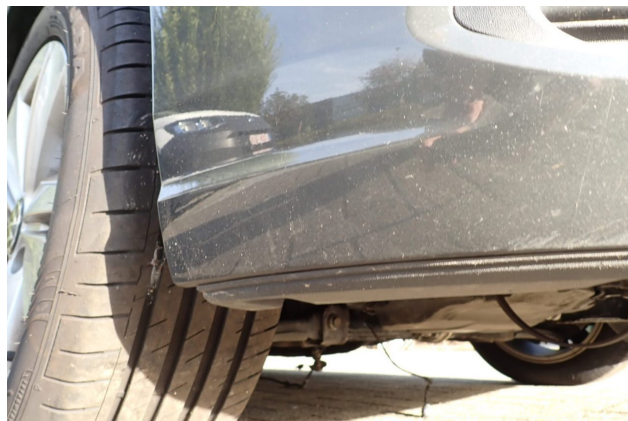
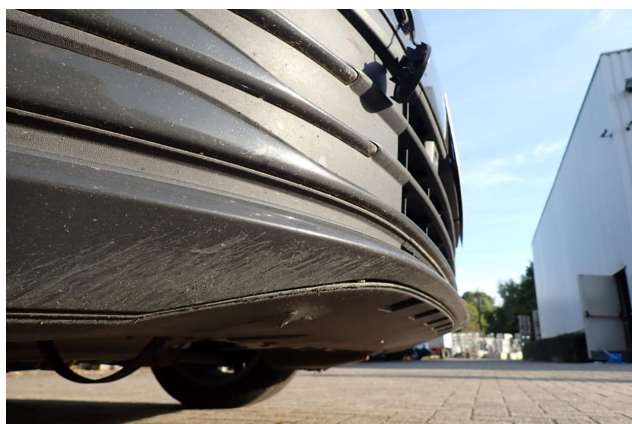
| Nr. | Bauteilgruppe | Beschreibung |
|---|---|---|
| 4 | Stoßfänger vorn | Stoßfänger vorn - verkratzt / verschürft - instandsetzen und lackieren |

**Beschädigung 4:** Stossfänger vorn: Stossfänger vorn - verkratzt / verschürft - instandsetzen und lackieren

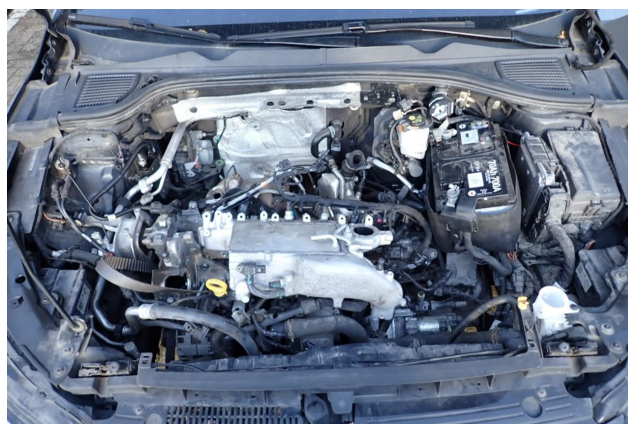
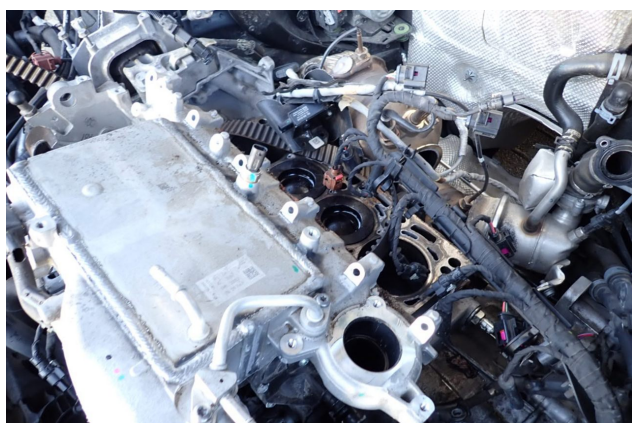
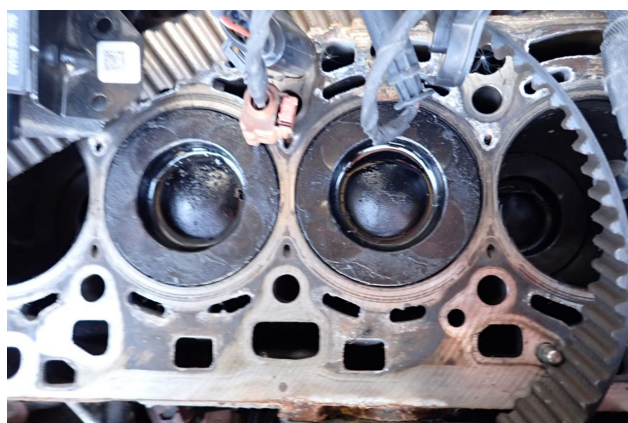
| Nr. | Bauteilgruppe | Beschreibung |
|---|---|---|
| 5 | Motor | Motor - defekt - erneuern |

**Beschädigung 5:** Motor: Motor - defekt - erneuern
