**Volkswagen TRANSPORTER Doka  
Pritsche**

**Auftragsnummer: 802.0014.019**

**FIN: WV1ZZZ7JZHX014334**

**Kennzeichen: K-ST 6066**

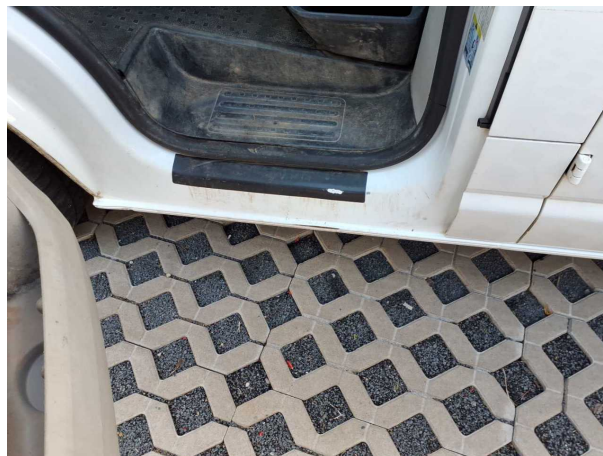
| Nr. | Bauteilgruppe | Beschreibung |
|---|---|---|
| 3 | Karosserie | Karosserie - beschädigt |

Beschädigung 3: Karosserie: Karosserie - beschädigt

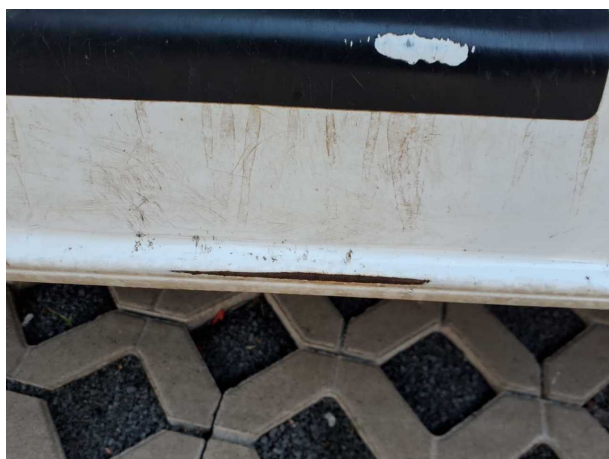
Beschädigung 3: Karosserie: Karosserie - beschädigt

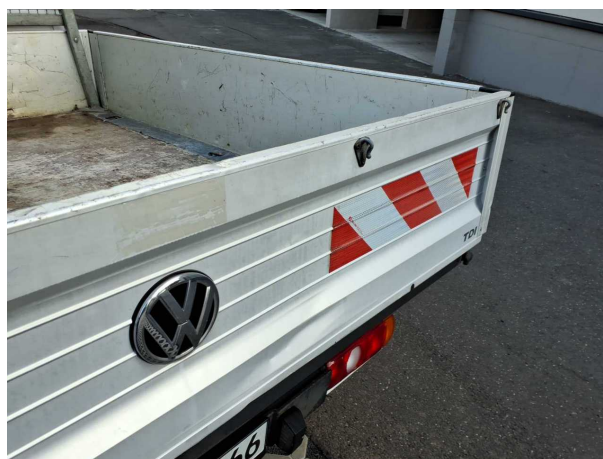
Beschädigung 3: Karosserie: Karosserie - beschädigt

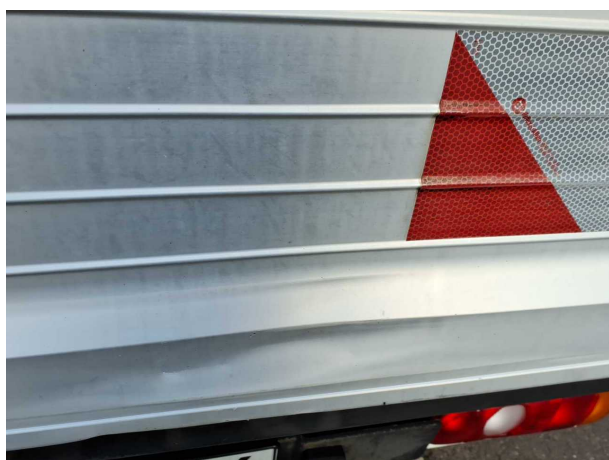
Beschädigung 3: Karosserie: Karosserie - beschädigt

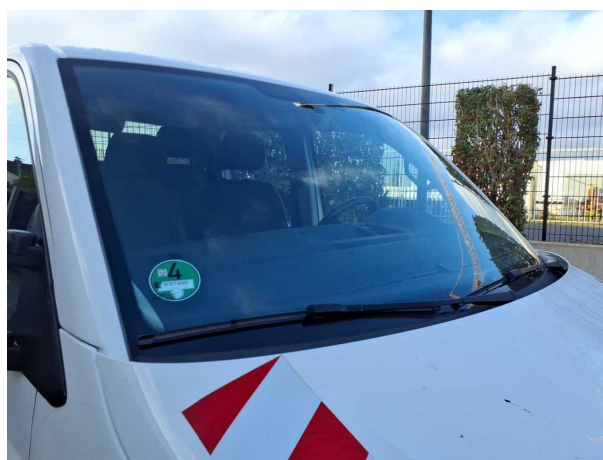
| Nr. | Bauteilgruppe | Beschreibung |
|---|---|---|
| 4 | Verglasung | Frontscheibe - gebrochen / gerissen - erneuern |

Beschädigung 4: Verglasung: Frontscheibe - gebrochen / gerissen - erneuern

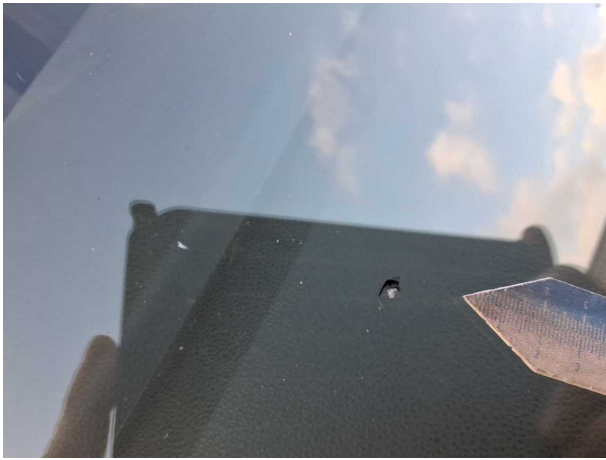
**Beschädigung 4:** Verglasung: Frontscheibe - gebrochen / gerissen - erneuern
