**Volkswagen CADDY Limousine Maxi**  
**Auftragsnummer: 570.0010.206**

**FIN: WV2ZZZ2KZHX023769**  
**Kennzeichen: K-TK 681**

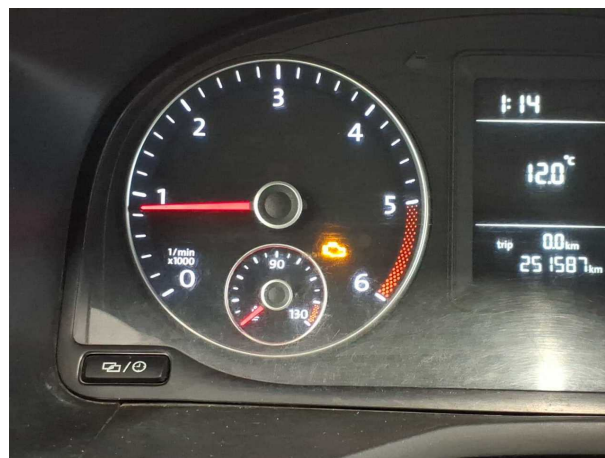
| Nr. | Bauteilgruppe | Beschreibung |
|---|---|---|
| 1 | Instrumententafel | Kontrollleuchte - leuchtet - Diagnose durchführen |

**Beschädigung 1:** Instrumententafel: Kontrollleuchte - leuchtet - Diagnose durchführen

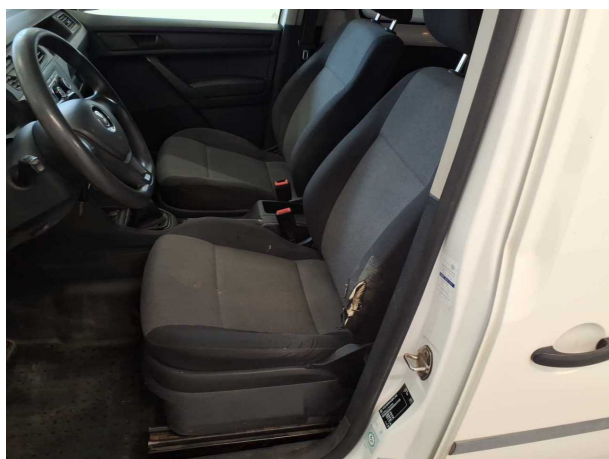
| Nr. | Bauteilgruppe | Beschreibung |
|---|---|---|
| 2 | Interieur | Innenraum - beschädigt |

**Beschädigung 2:** Interieur: Innenraum - beschädigt

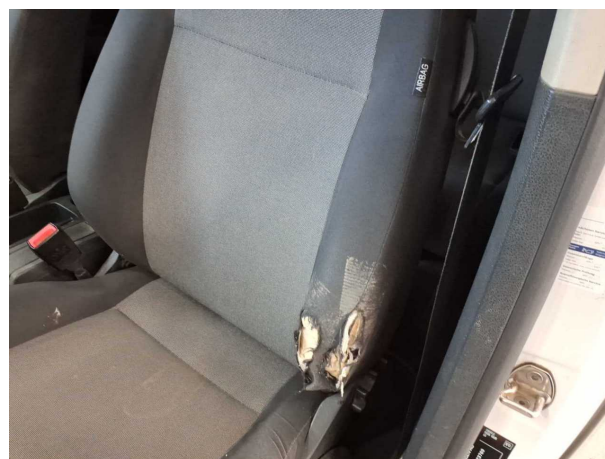
**Beschädigung 2:** Interieur: Innenraum - beschädigt

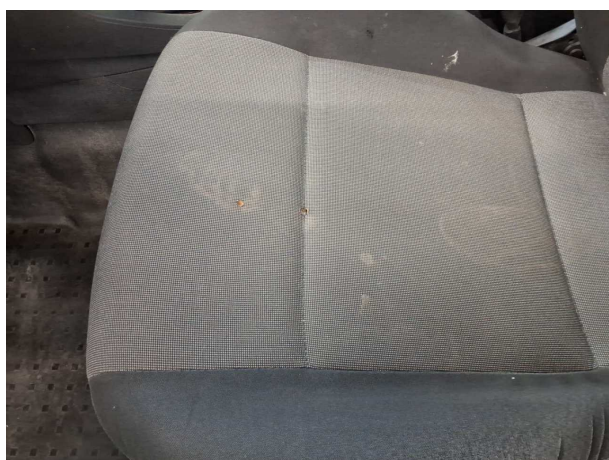
**Beschädigung 2:** Interieur: Innenraum - beschädigt

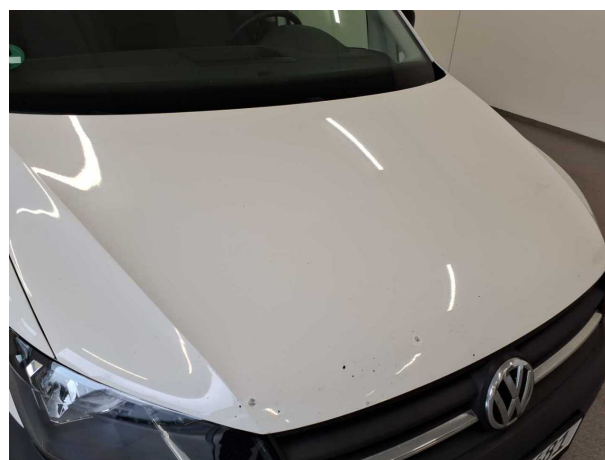
| Nr. | Bauteilgruppe | Beschreibung |
|---|---|---|
| 4 | Karosserie | Karosserie - beschädigt |

**Beschädigung 4:** Karosserie: Karosserie - beschädigt

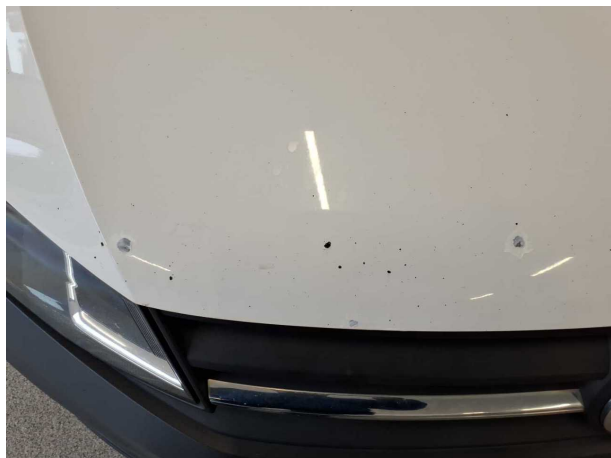
**Beschädigung 4:** Karosserie: Karosserie - beschädigt

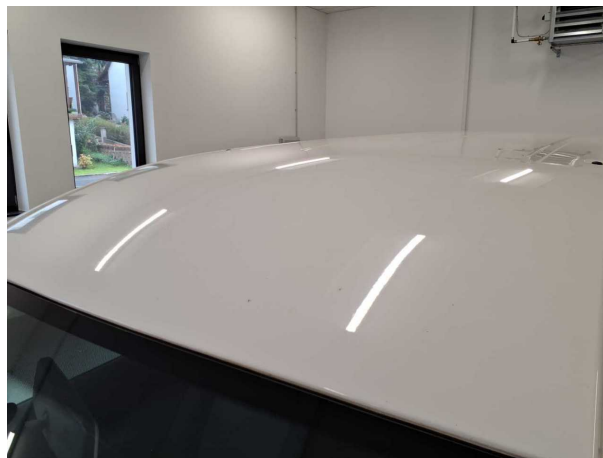
**Beschädigung 4:** Karosserie: Karosserie - beschädigt

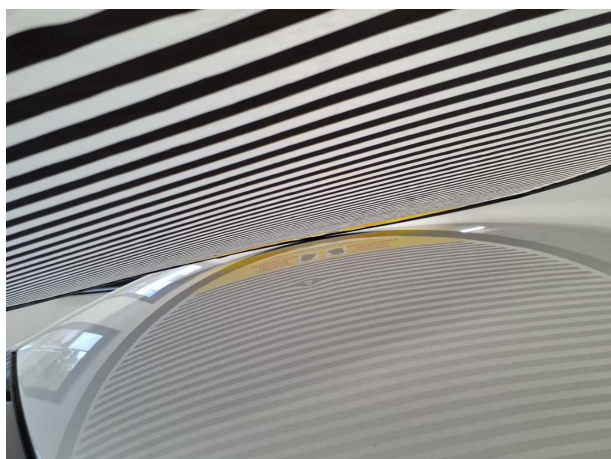
**Beschädigung 4:** Karosserie: Karosserie - beschädigt

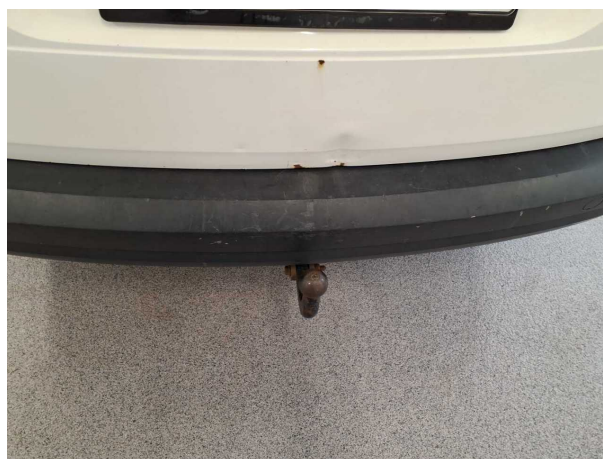
**Beschädigung 4:** Karosserie: Karosserie - beschädigt

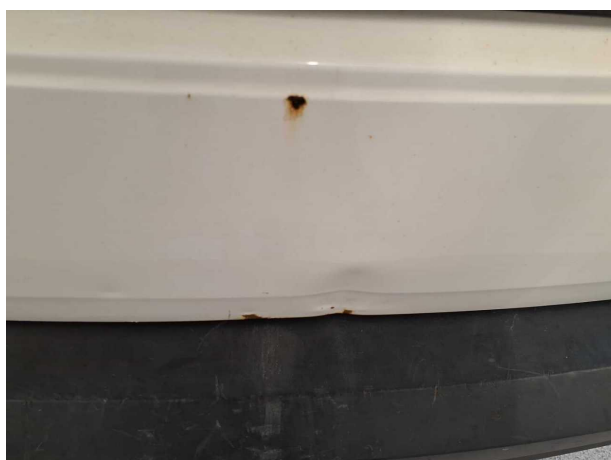
**Beschädigung 4:** Karosserie: Karosserie - beschädigt

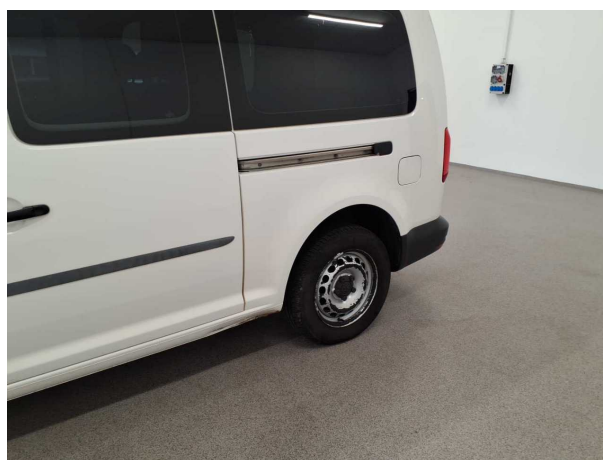
**Beschädigung 4:** Karosserie: Karosserie - beschädigt

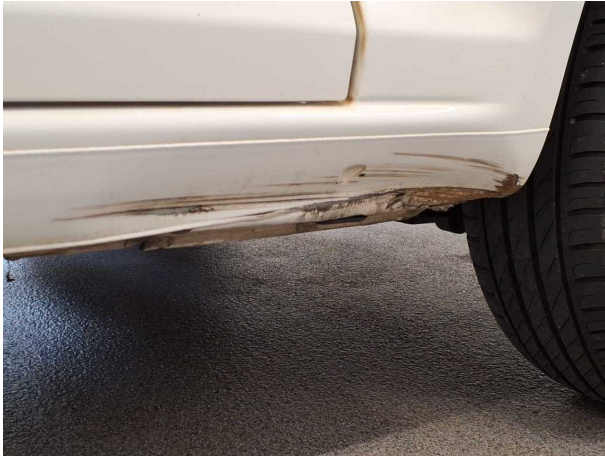
**Beschädigung 4:** Karosserie: Karosserie - beschädigt
