**Volkswagen TRANSPORTER Kasten**  
**Auftragsnummer: 570.0076.408**

**FIN: WV1ZZZ7HZFH148863**  
**Kennzeichen: SI-SK 715**

### Sachverständige Feststellungen

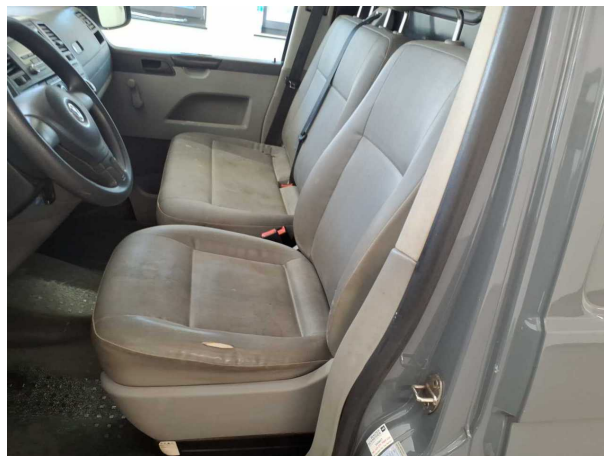
| Nr. | Bauteilgruppe | Beschreibung |
|---|---|---|
| 1 | Interieur | Innenraum - beschädigt |

**Beschädigung 1:** Interieur: Innenraum - beschädigt

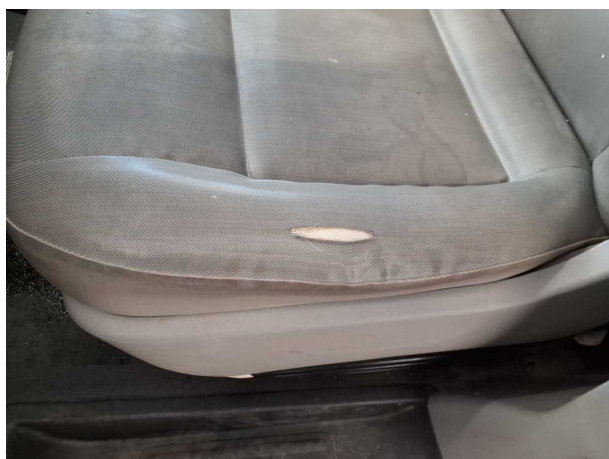
**Beschädigung 1:** Interieur: Innenraum - beschädigt

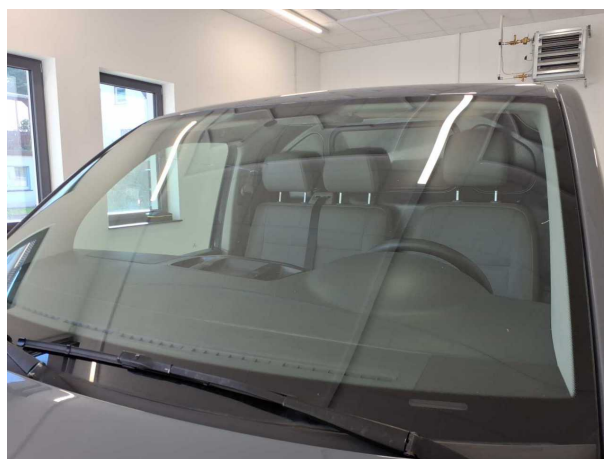
| Nr. | Bauteilgruppe | Beschreibung |
|---|---|---|
| 3 | Verglasung | Frontscheibe - gebrochen / gerissen - erneuern |

**Beschädigung 3:** Verglasung: Frontscheibe - gebrochen / gerissen - erneuern

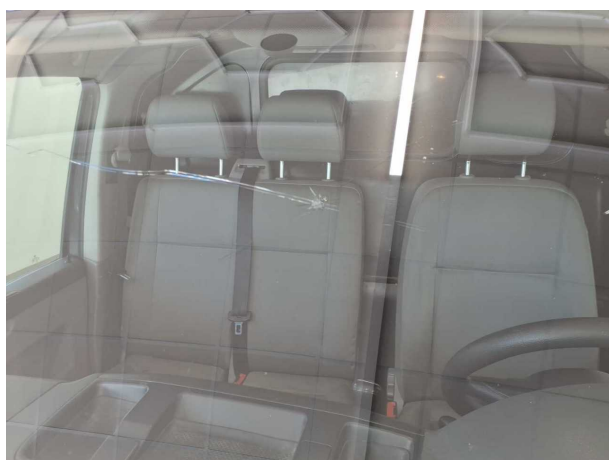
**Beschädigung 3:** Verglasung: Frontscheibe - gebrochen / gerissen - erneuern

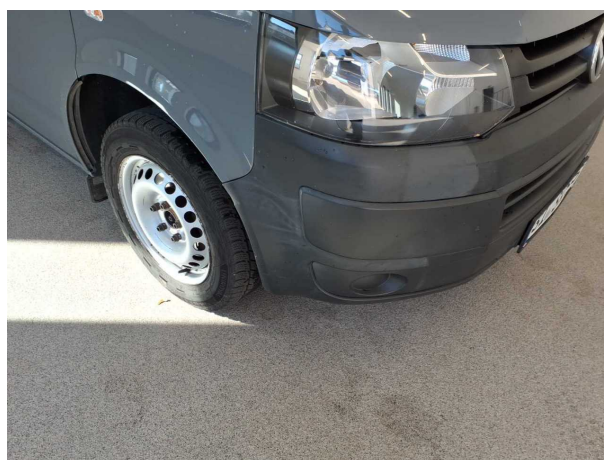
| Nr. | Bauteilgruppe | Beschreibung |
|---|---|---|
| 4 | Karosserie | Karosserie - beschädigt |

**Beschädigung 4:** Karosserie: Karosserie - beschädigt

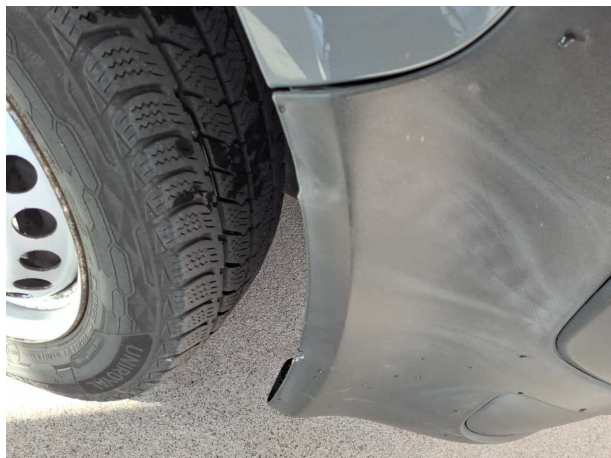
**Beschädigung 4:** Karosserie: Karosserie - beschädigt

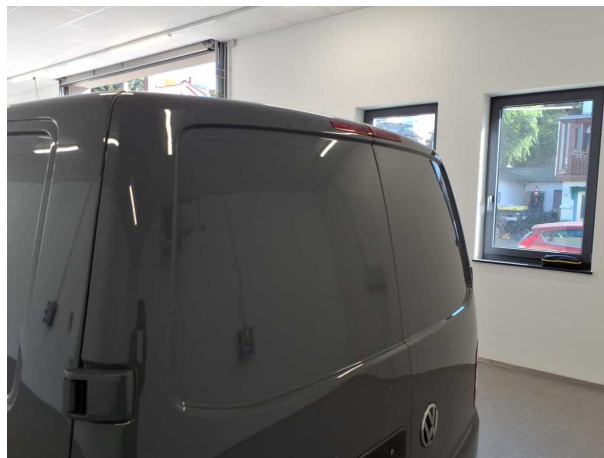
**Beschädigung 4:** Karosserie: Karosserie - beschädigt

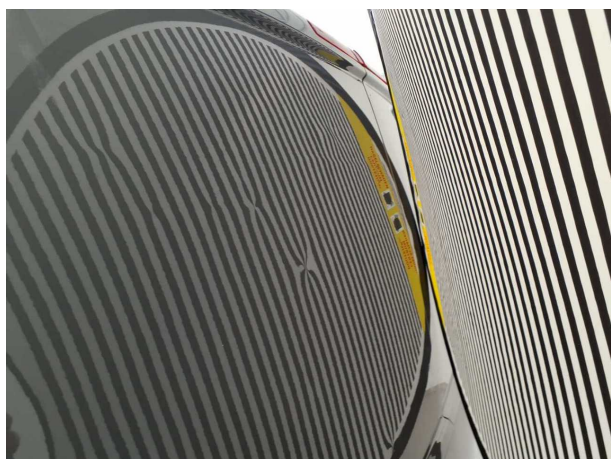
**Beschädigung 4:** Karosserie: Karosserie - beschädigt

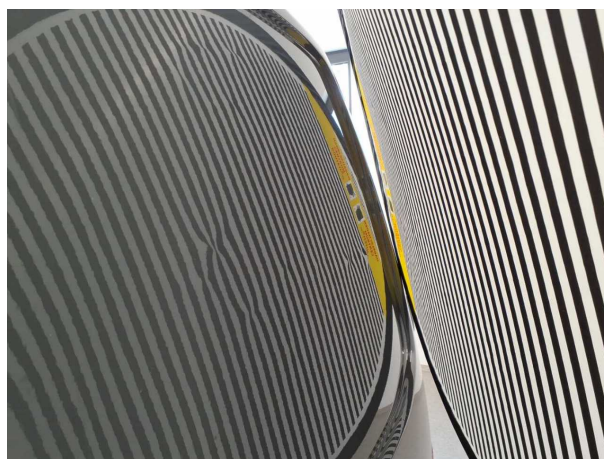
**Beschädigung 4:** Karosserie: Karosserie - beschädigt

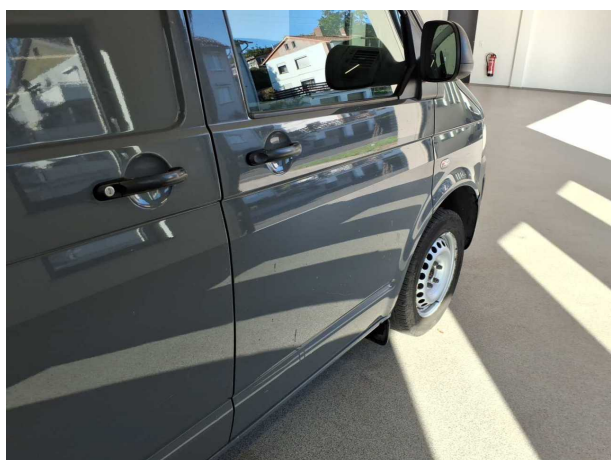
**Beschädigung 4:** Karosserie: Karosserie - beschädigt

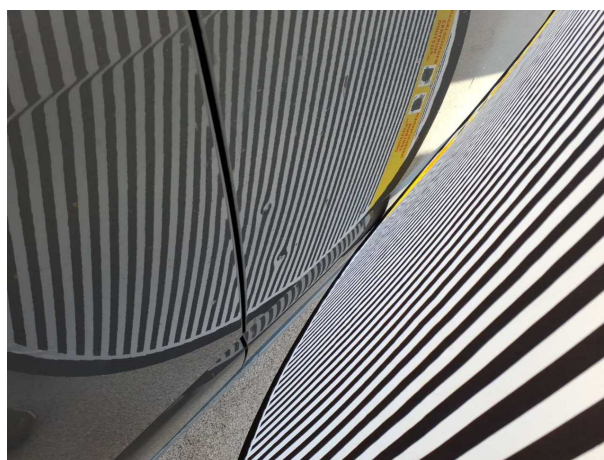
**Beschädigung 4:** Karosserie: Karosserie - beschädigt

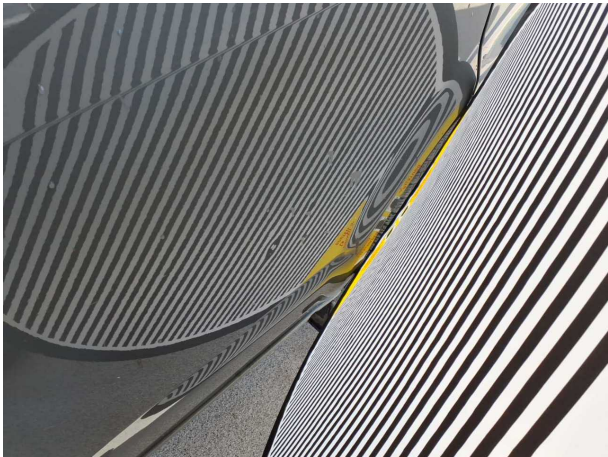
**Beschädigung 4:** Karosserie: Karosserie - beschädigt
