**Ford Transit Doka Pritsche**  
**Auftragsnummer: 802.0044.367**

**FIN: WF0EXXTTGEKE36852**  
**Kennzeichen: BS-R 8009**

## Sachverständige Feststellungen

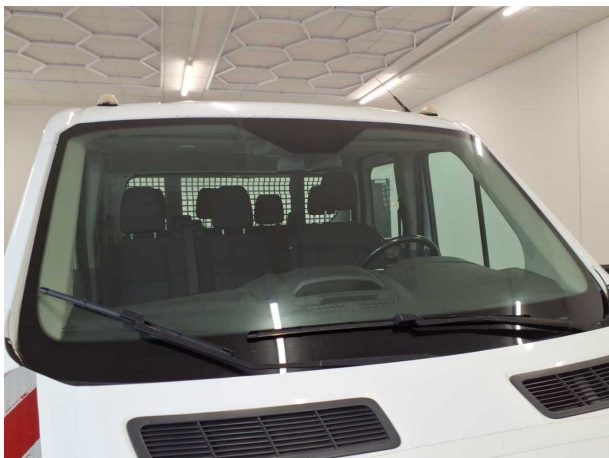
| Nr. | Bauteilgruppe | Beschreibung |
|---|---|---|
| 2 | Verglasung | Frontscheibe - gebrochen / gerissen - erneuern |

**Beschädigung 2:** Verglasung: Frontscheibe - gebrochen / gerissen - erneuern

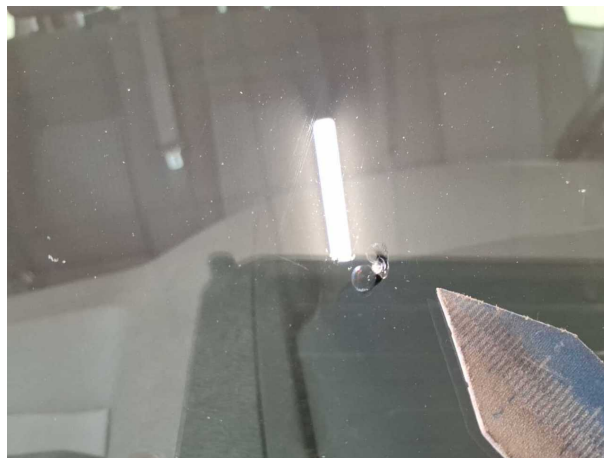
**Beschädigung 2:** Verglasung: Frontscheibe - gebrochen / gerissen - erneuern

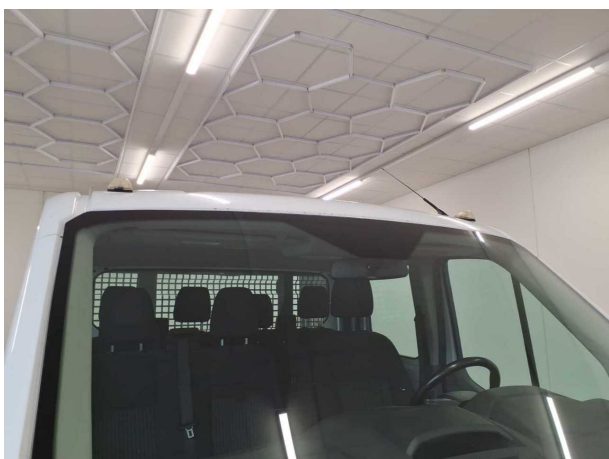
| Nr. | Bauteilgruppe | Beschreibung |
|---|---|---|
| 3 | Karosserie | Karosserie - beschädigt |

**Beschädigung 3:** Karosserie: Karosserie - beschädigt

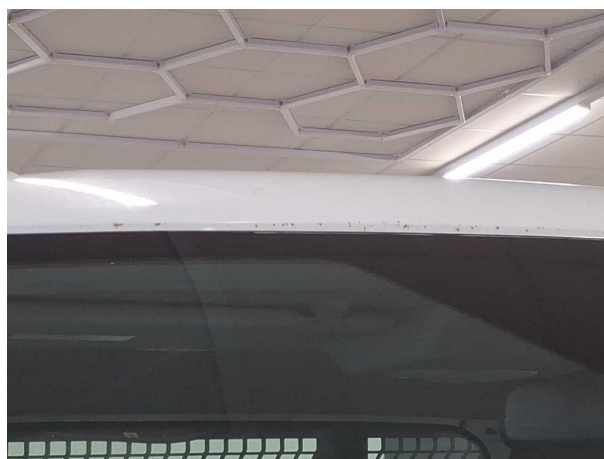
**Beschädigung 3:** Karosserie: Karosserie - beschädigt

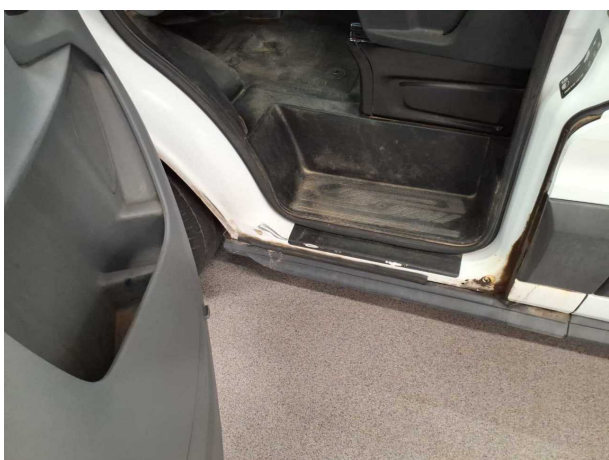
**Beschädigung 3:** Karosserie: Karosserie - beschädigt

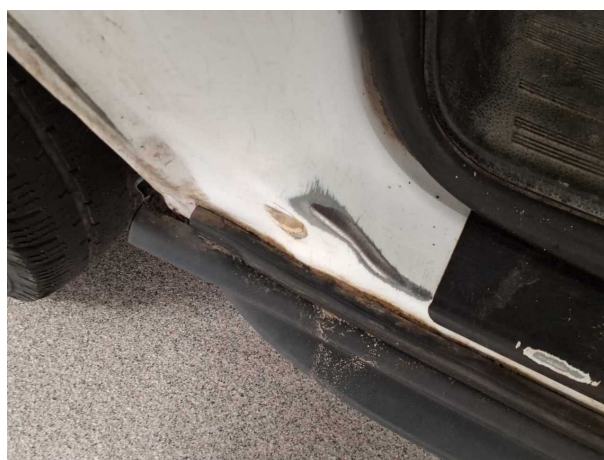
**Beschädigung 3:** Karosserie: Karosserie - beschädigt

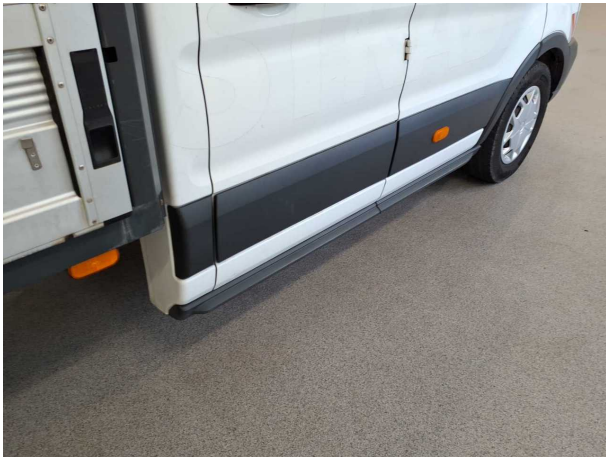
**Beschädigung 3:** Karosserie: Karosserie - beschädigt

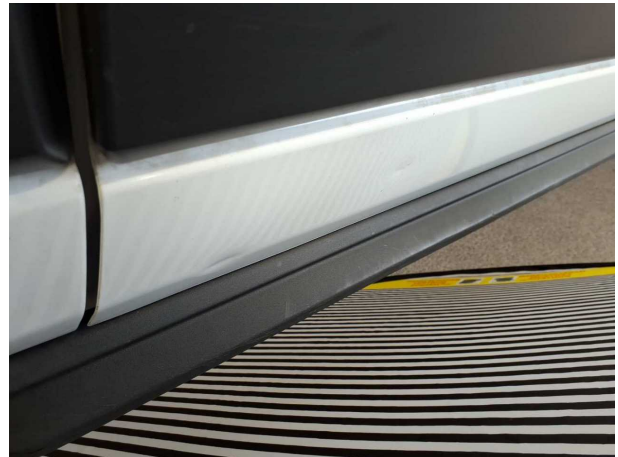
**Beschädigung 3:** Karosserie: Karosserie - beschädigt
