**DEKRA Slovensko s.r.o.**  
Panónska cesta 47  
851 04 Bratislava

## ZÁKLADNÉ ÚDAJE O OBHLIADKE

| Evidenčné číslo: | <b>BL870PE</b> | VIN: | WV1ZZSZZH9009954 |
| Model vozidla: | VW Crafter | Vyhotovenie: | DOKA L3 35 |

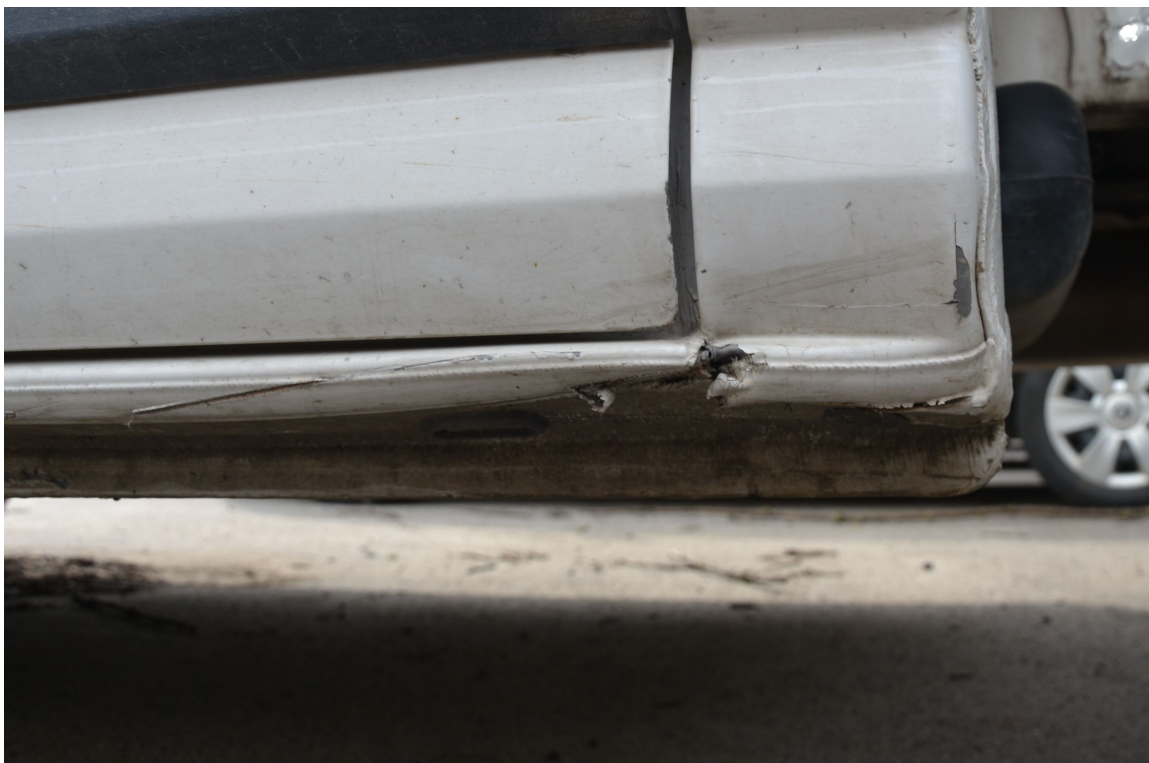
### 1 ľavý prah - Deformácia

Exteriér (vonkajší priestor)  
Opraviť

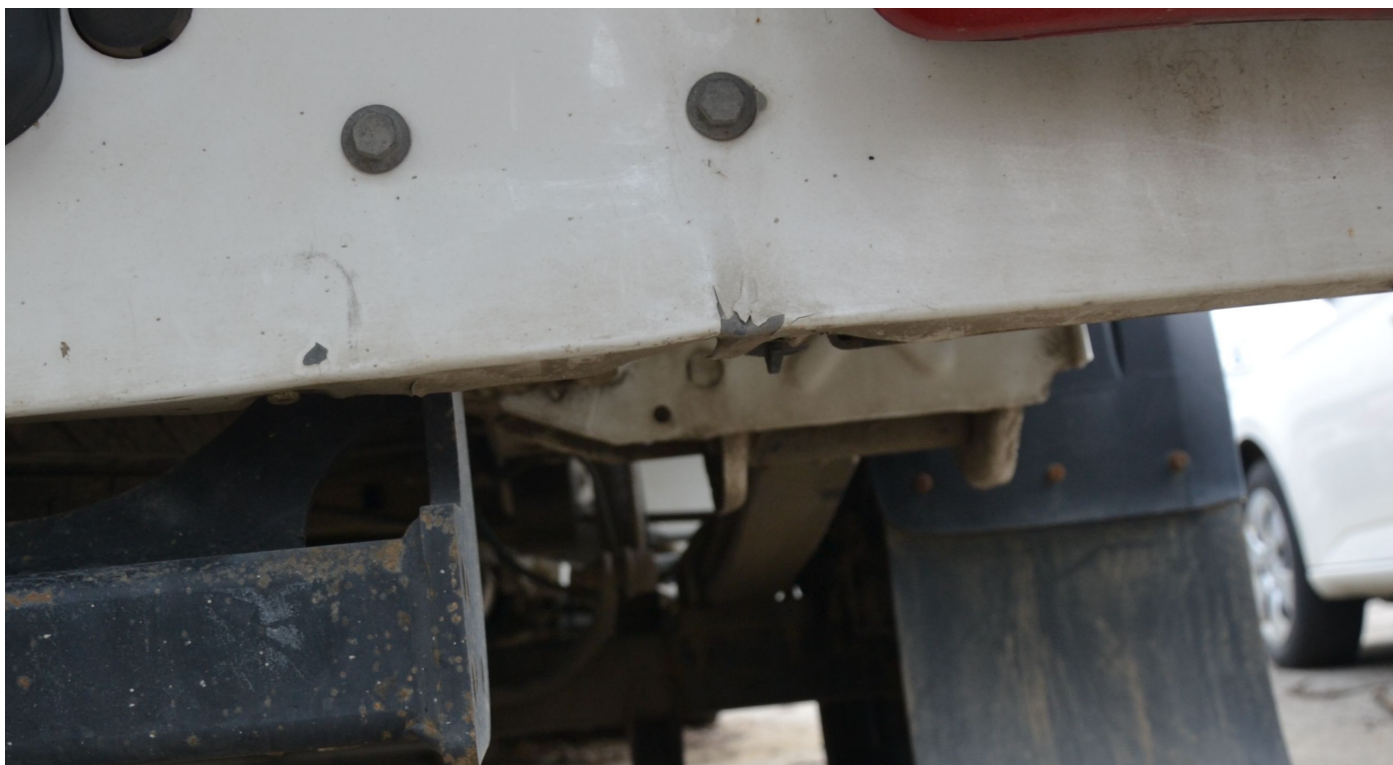
### 2 zadný nárazník - Deformácia

Exteriér (vonkajší priestor)  
Opraviť

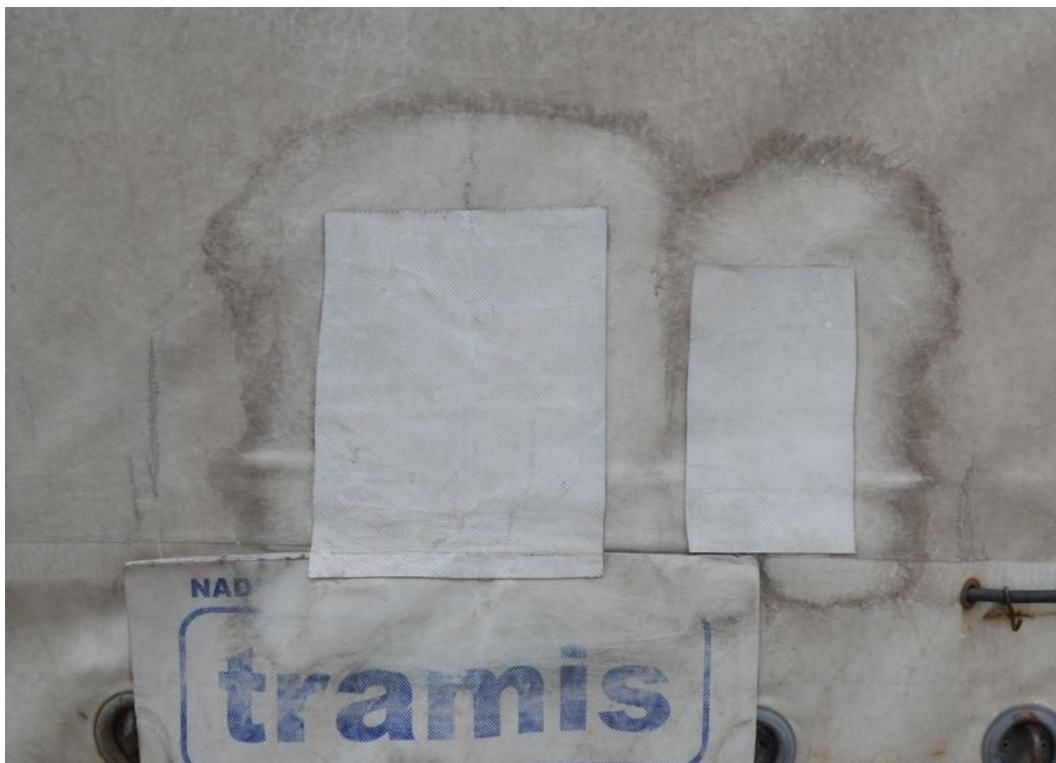
### 3 plachta - Neodborná oprava

Exteriér (vonkajší priestor)  
Žiadne

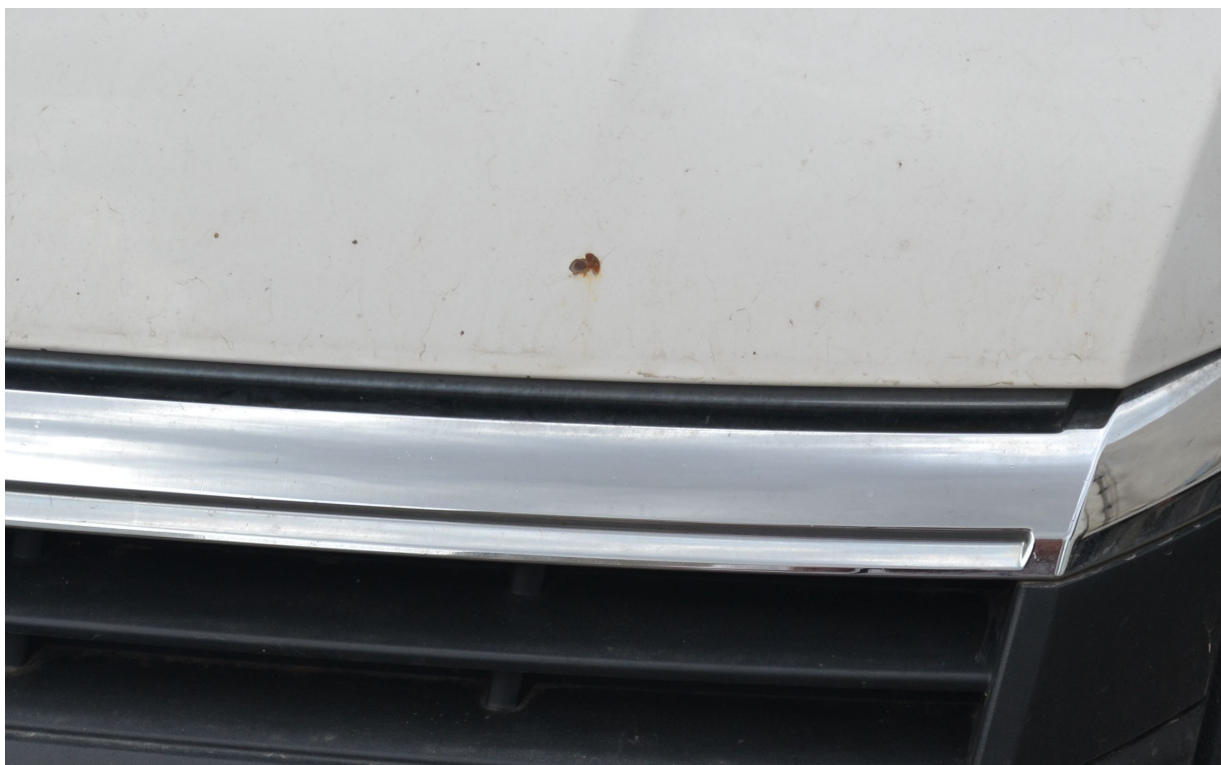
### 4 kapota - Poškodenie od odletujúcich kameňov

Exteriér (vonkajší priestor)  
Lakovať

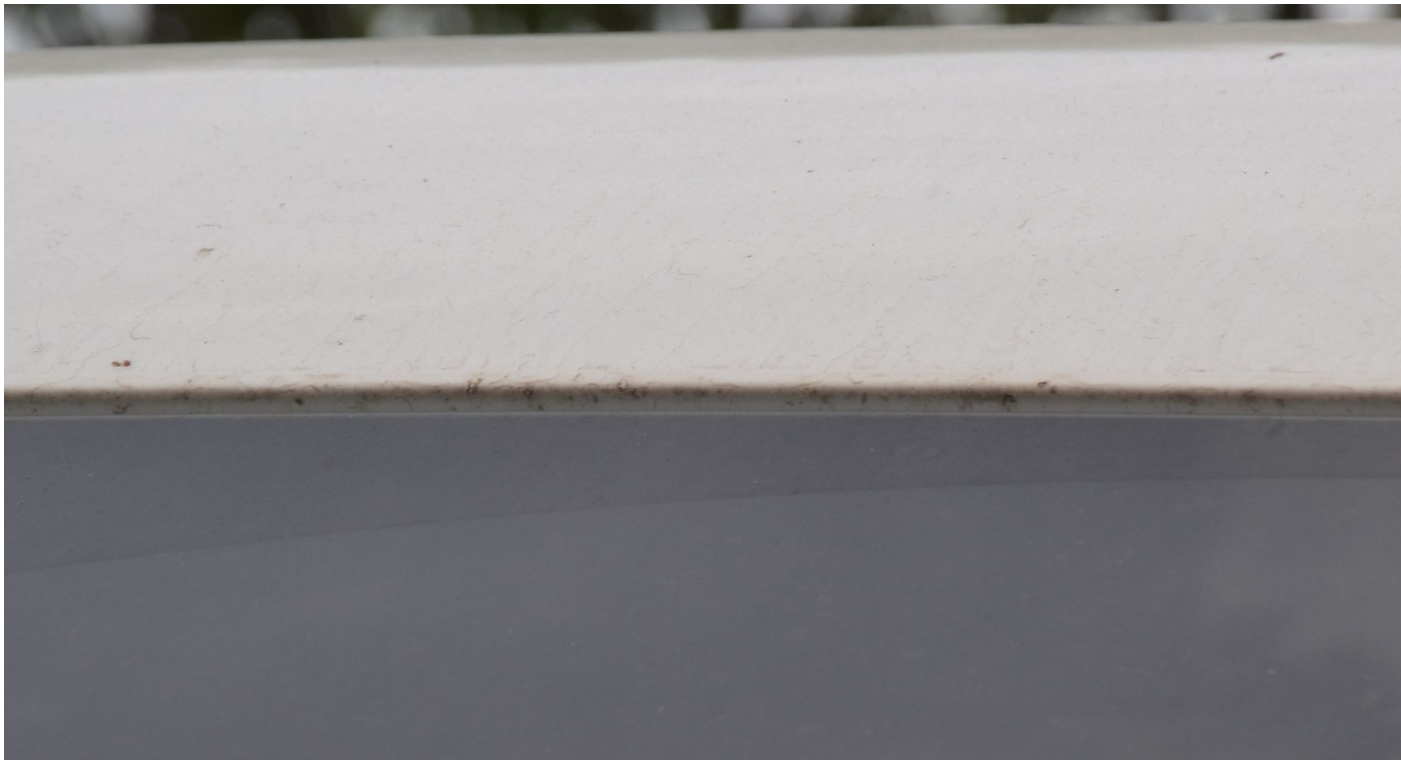
- 5 strecha - Poškodenie od odletujúcich kameňov**  
 Umiestnenie: Exteriér (vonkajší priestor)  
 Spôsob opravy: Lakovať

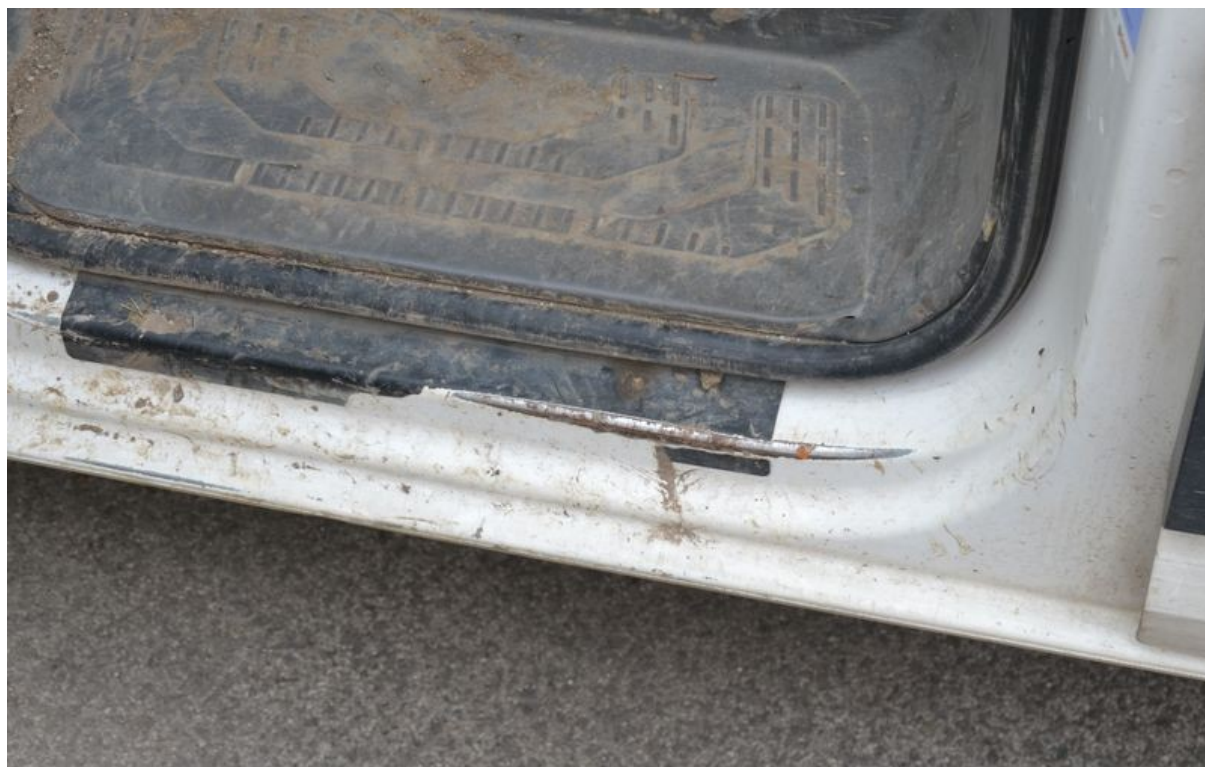
- 6 prah - Opatrebovanie**  
 Umiestnenie: Interiér (vnútorný priestor)  
 Spôsob opravy: Žiadne

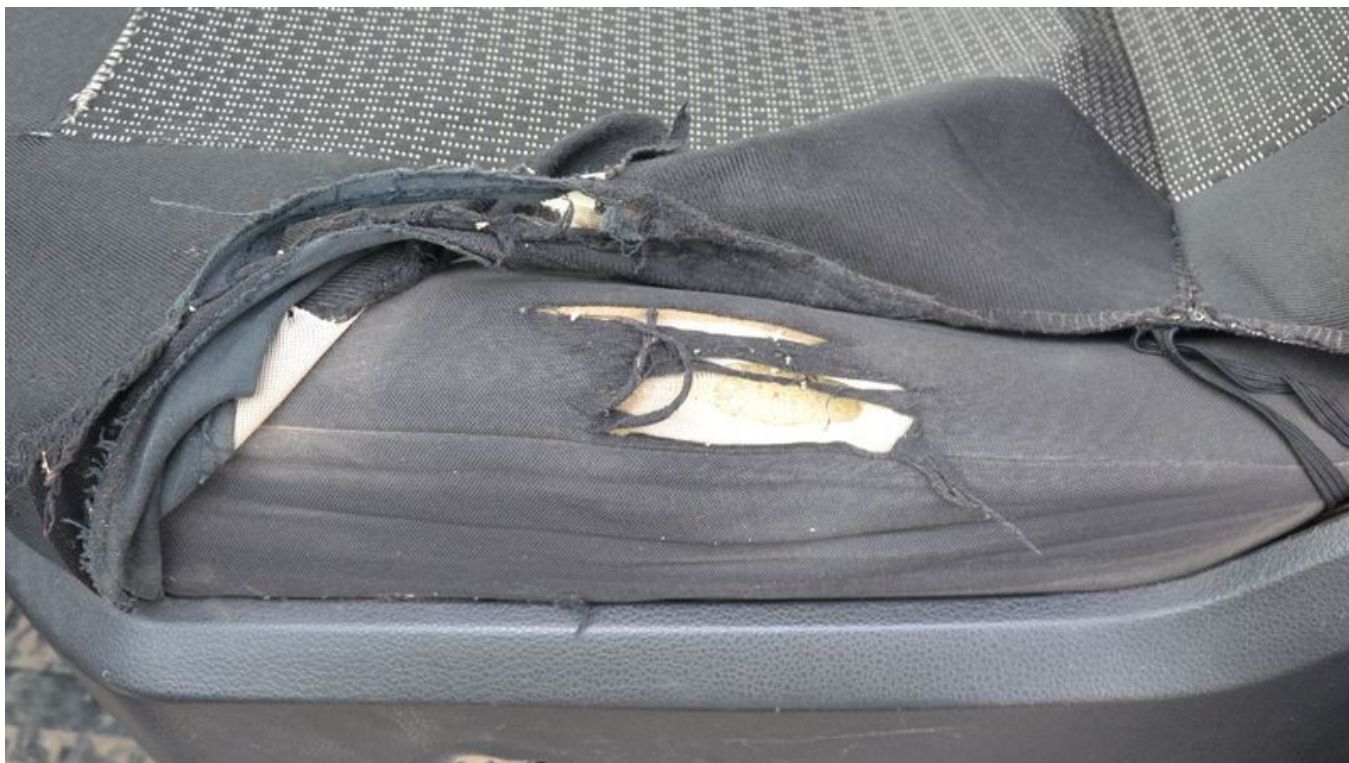
### 7 sedák sedadla vodiča - Opatrebovanie

Vymeniť

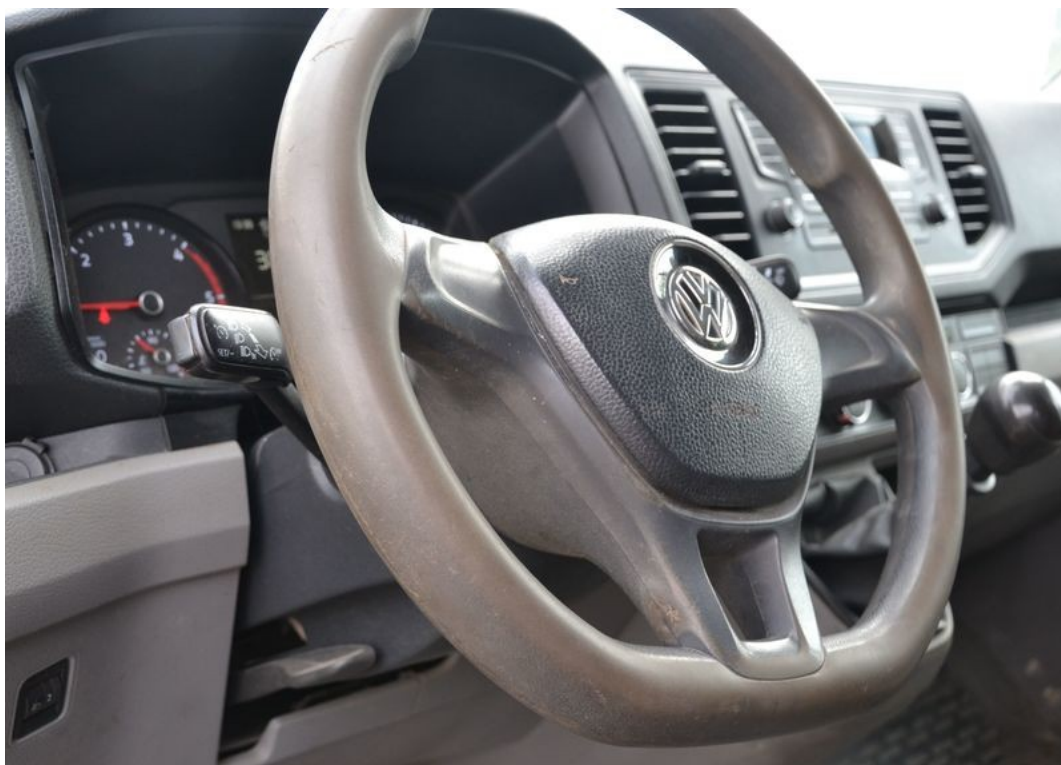
### 8 volant - Opatrebovanie

Žiadne
