**Mercedes-Benz Vito**  
**Auftragsnummer: 056.MF05.217**

**FIN: WDF44770313637763**  
**Kennzeichen: HL-BG 9424**

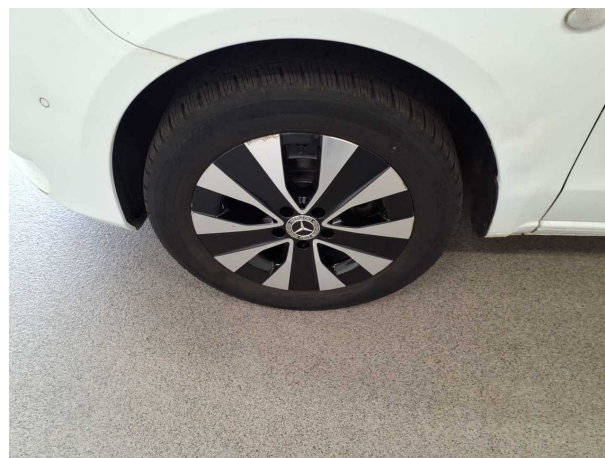
| Nr. Bauteilgruppe | Beschreibung |
|---|---|
| 1 Rad/Reifen | Reifen vorn links - beschädigt - erneuern |

Beschädigung 1: Rad/Reifen: Reifen vorn links - beschädigt - erneuern

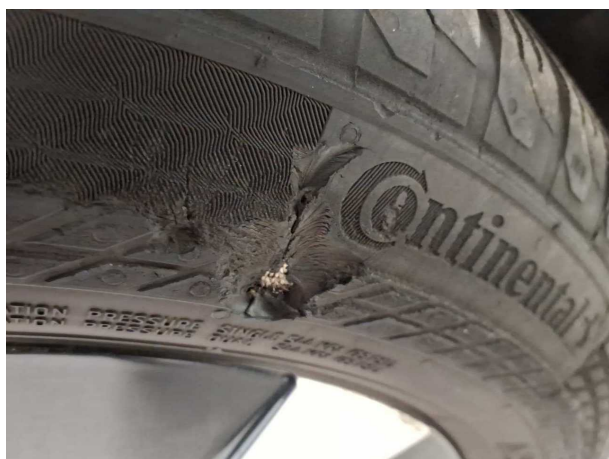
Beschädigung 1: Rad/Reifen: Reifen vorn links - beschädigt - erneuern

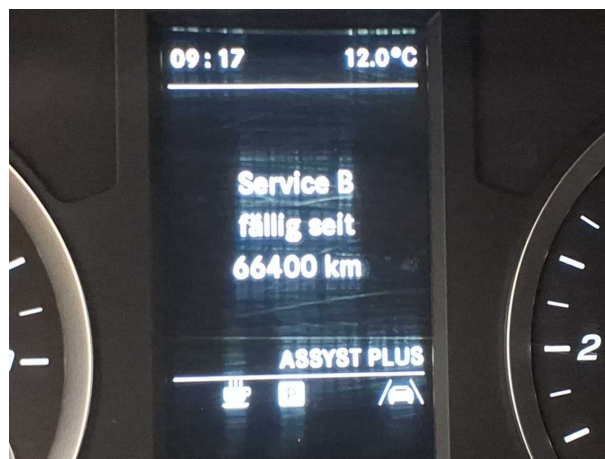
| Nr. Bauteilgruppe | Beschreibung |
|---|---|
| 3 Sonstiges | Inspektion/Wartung - fällig - durchführen |

Beschädigung 3: Sonstiges: Inspektion/Wartung - fällig - durchführen

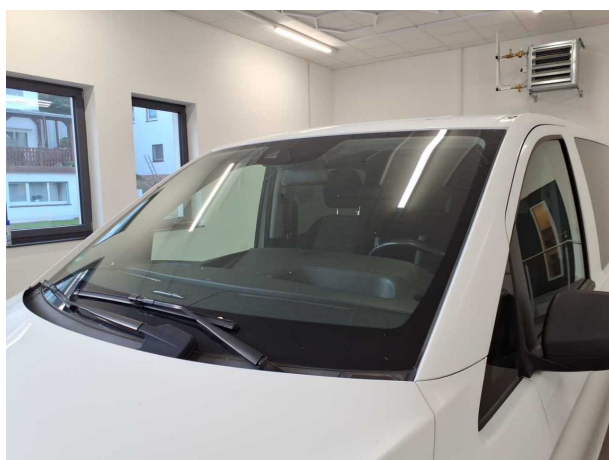
| Nr. Bauteilgruppe | Beschreibung |
|---|---|
| 4 Verglasung | Frontscheibe - gebrochen / gerissen - erneuern |

Beschädigung 4: Verglasung: Frontscheibe - gebrochen / gerissen - erneuern

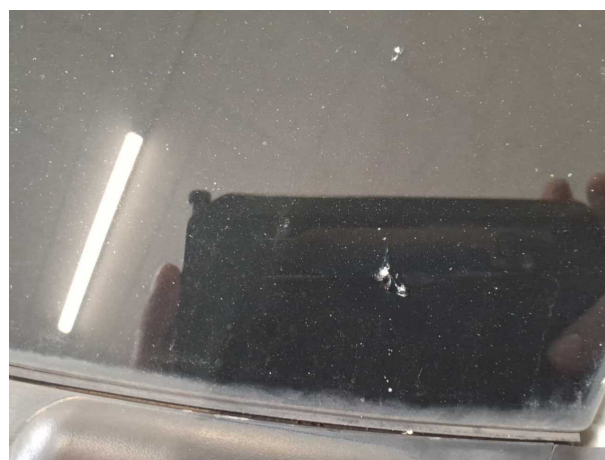
Beschädigung 4: Verglasung: Frontscheibe - gebrochen / gerissen - erneuern

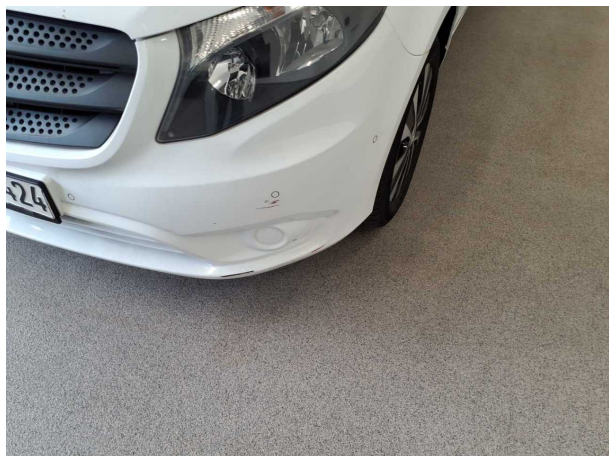
| Nr. Bauteilgruppe | Beschreibung |
|---|---|
| 5 Karosserie | Karosserie - beschädigt |

**Beschädigung 5:** Karosserie: Karosserie - beschädigt

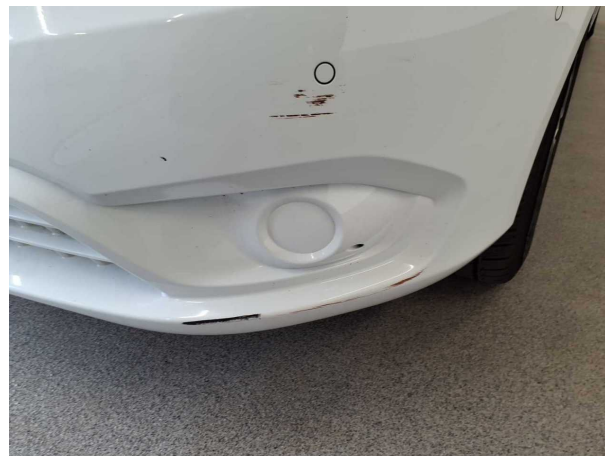
**Beschädigung 5:** Karosserie: Karosserie - beschädigt

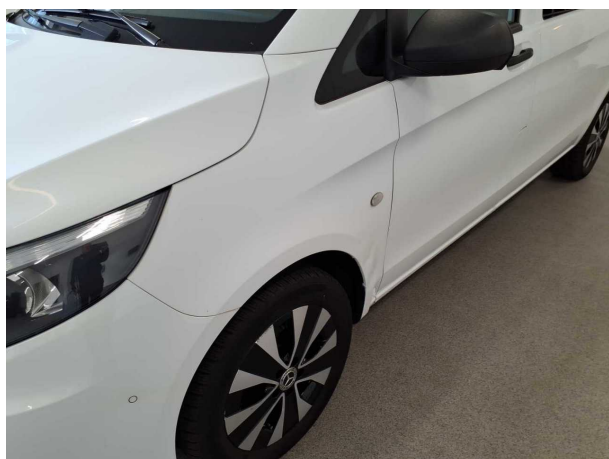
**Beschädigung 5:** Karosserie: Karosserie - beschädigt

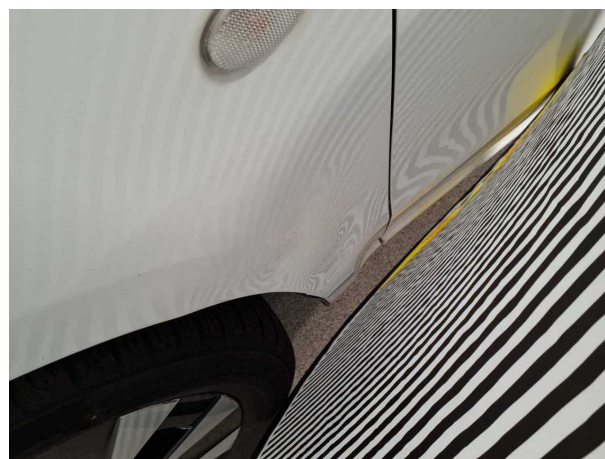
**Beschädigung 5:** Karosserie: Karosserie - beschädigt

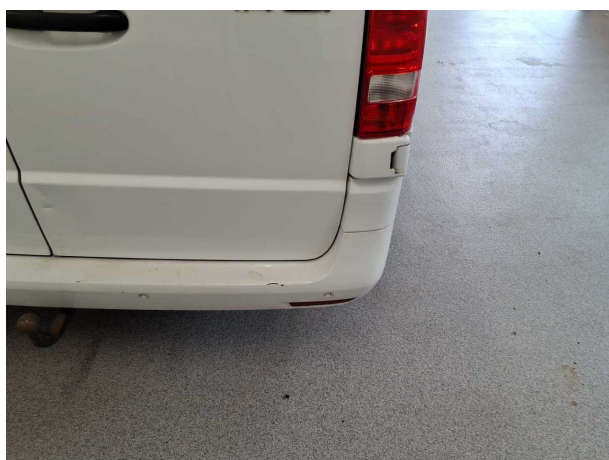
**Beschädigung 5:** Karosserie: Karosserie - beschädigt

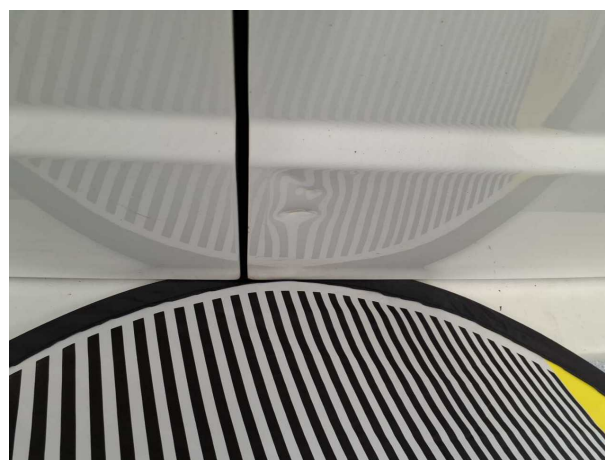
**Beschädigung 5:** Karosserie: Karosserie - beschädigt

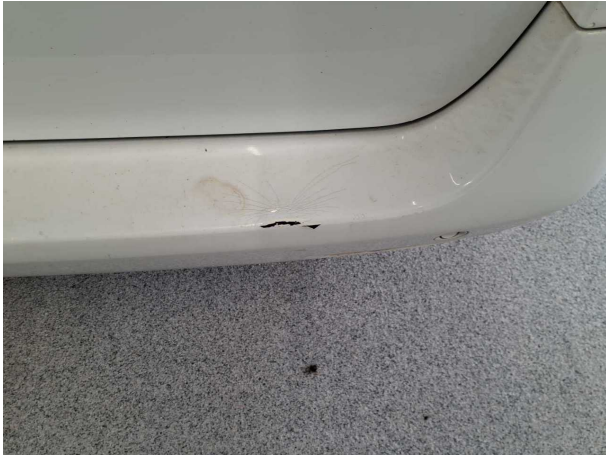
**Beschädigung 5:** Karosserie: Karosserie - beschädigt
