**Mercedes-Benz A 180 d**  
**Auftragsnummer: 802.0058.278**

**FIN: WDD1770031J133555**  
**Kennzeichen: M-ST 2230**

## Sachverständige Feststellungen

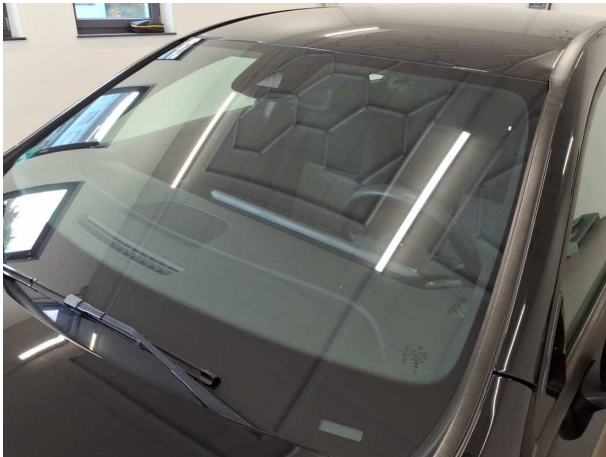
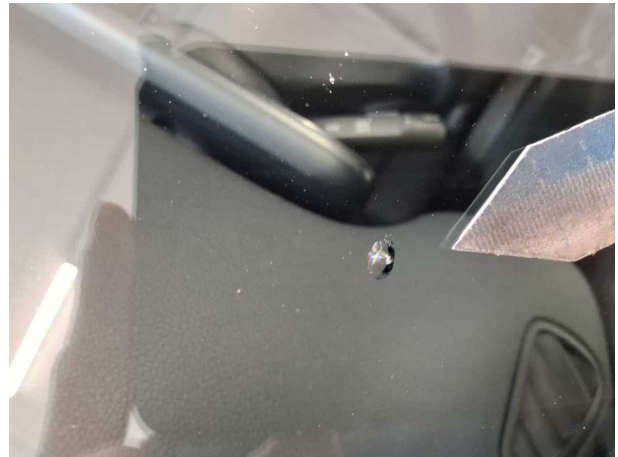
| Nr. Bauteilgruppe | Beschreibung |
|---|---|
| 1 Verglasung | Frontscheibe - gebrochen / gerissen - erneuern |

**Beschädigung 1:** Verglasung: Frontscheibe - gebrochen / gerissen - erneuern
