**Volkswagen GOLF Variant Life**  
**Auftragsnummer: 802.0098.490**

**FIN: VVWZZZCDZNW502167**  
**Kennzeichen: OSL-EB 481**

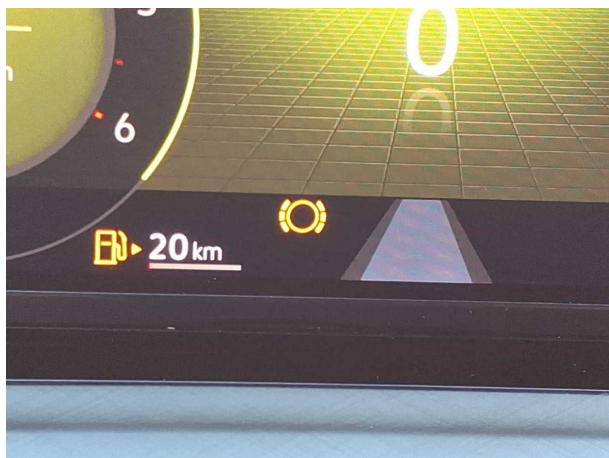
| Nr. | Bauteilgruppe | Beschreibung |
|---|---|---|
| 1 | Bremsanlage | Bremsscheiben und Beläge hinten - verschlissen - erneuern |

**Beschädigung 1:** Bremsanlage: Bremsscheiben und Beläge hinten - verschlissen - erneuern

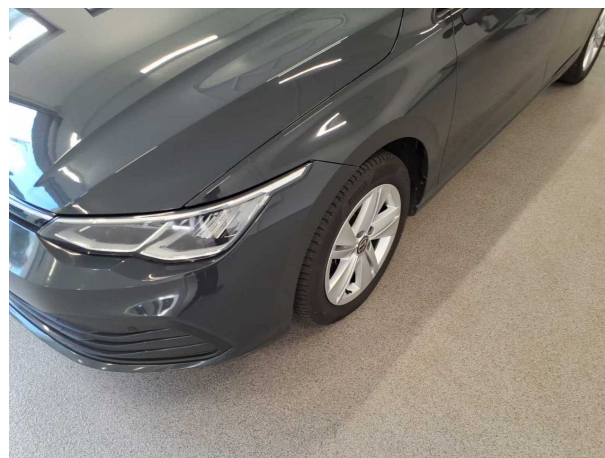
| Nr. | Bauteilgruppe | Beschreibung |
|---|---|---|
| 2 | Karosserie | Karosserie - beschädigt |

**Beschädigung 2:** Karosserie: Karosserie - beschädigt

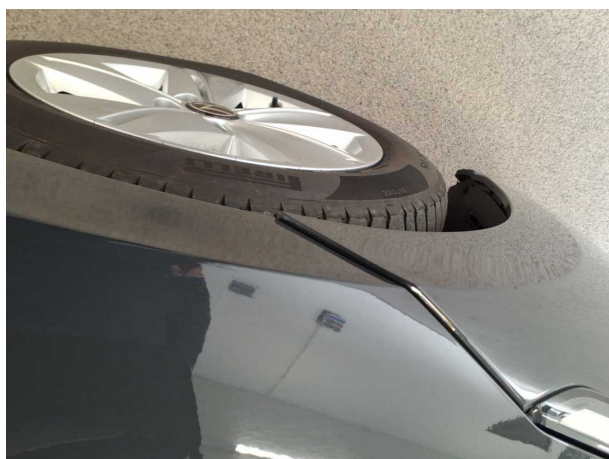
**Beschädigung 2:** Karosserie: Karosserie - beschädigt

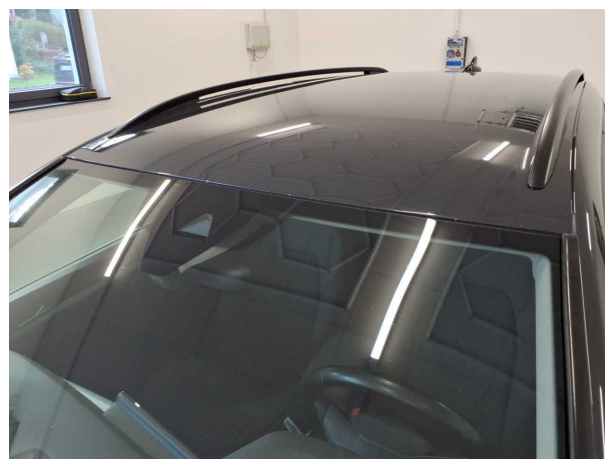
**Beschädigung 2:** Karosserie: Karosserie - beschädigt

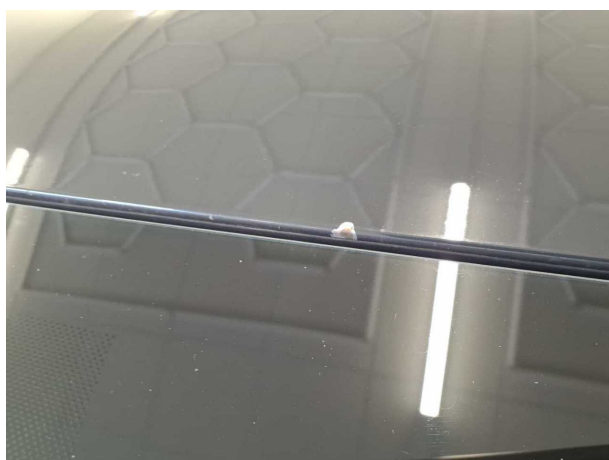
**Beschädigung 2:** Karosserie: Karosserie - beschädigt

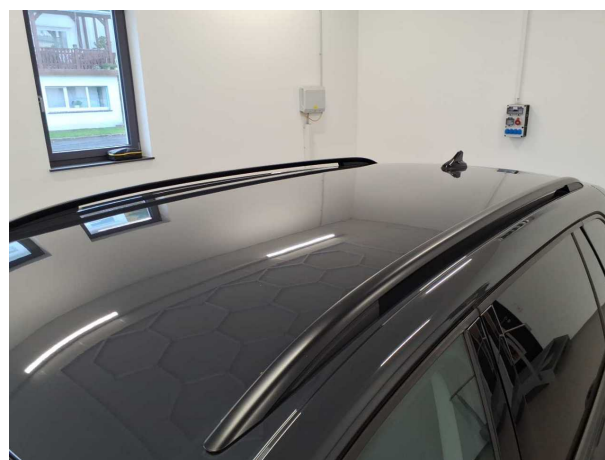
**Beschädigung 2:** Karosserie: Karosserie - beschädigt

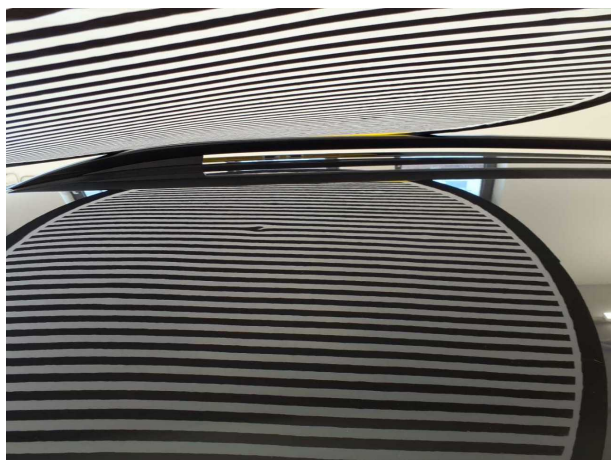
**Beschädigung 2:** Karosserie: Karosserie - beschädigt

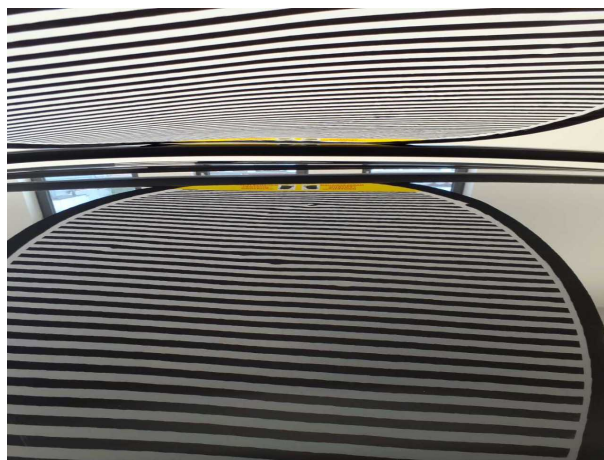
**Beschädigung 2:** Karosserie: Karosserie - beschädigt

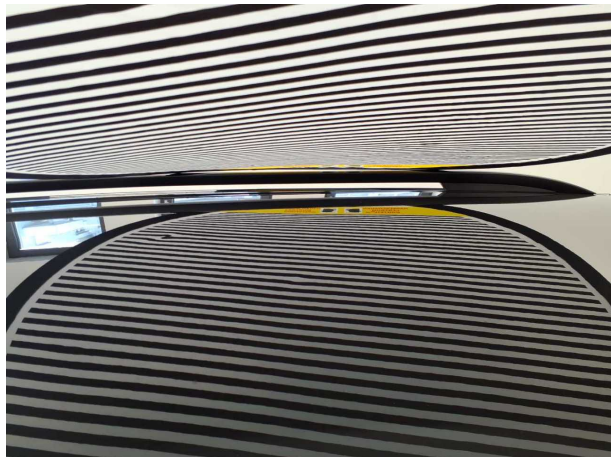
**Beschädigung 2:** Karosserie: Karosserie - beschädigt

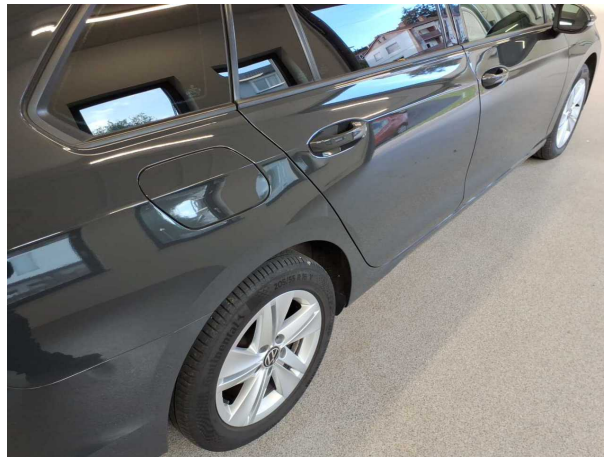
**Beschädigung 2:** Karosserie: Karosserie - beschädigt

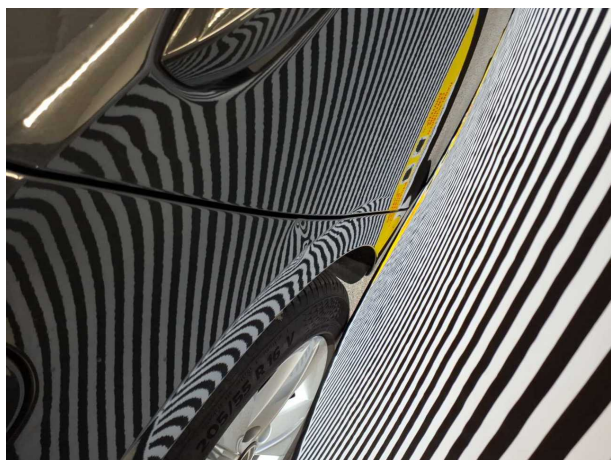
**Beschädigung 2:** Karosserie: Karosserie - beschädigt

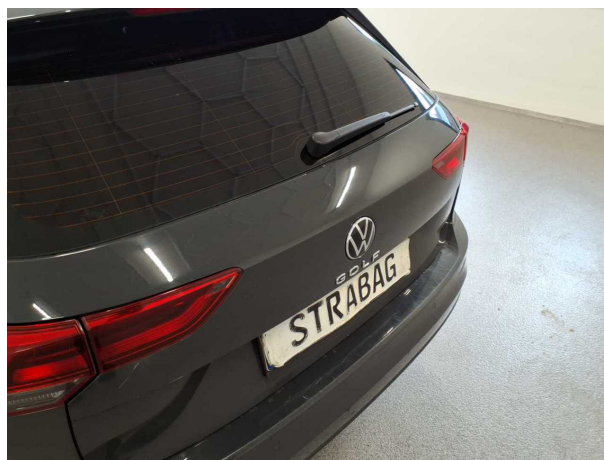
**Beschädigung 2:** Karosserie: Karosserie - beschädigt

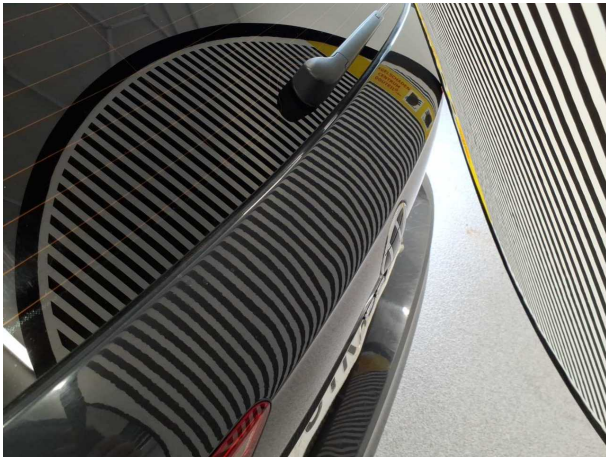
**Beschädigung 2:** Karosserie: Karosserie - beschädigt
