**Skoda OCTAVIA Limousine Style**  
**Auftragsnummer: 802.0106.357**

**FIN: TMBAG8NX9PY022398**  
**Kennzeichen: M-ST 2280**

## Sachverständige Feststellungen

## Wertmindernde Faktoren

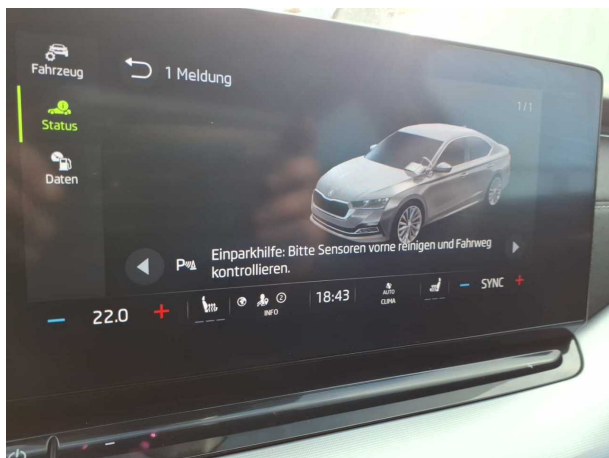
| Nr. | Bauteilgruppe | Beschreibung |
|---|---|---|
| 1 | elektronische Systeme | Einparkhilfe (Vorne) - ohne Funktion - Diagnose durchführen |

**Beschädigung 1:** elektronische Systeme: Einparkhilfe (Vorne) - ohne Funktion - Diagnose durchführen

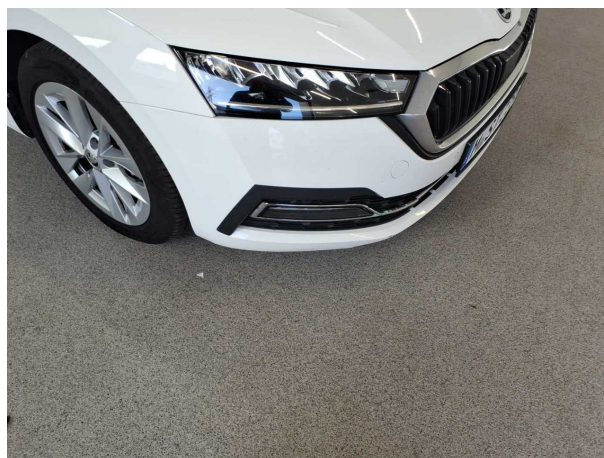
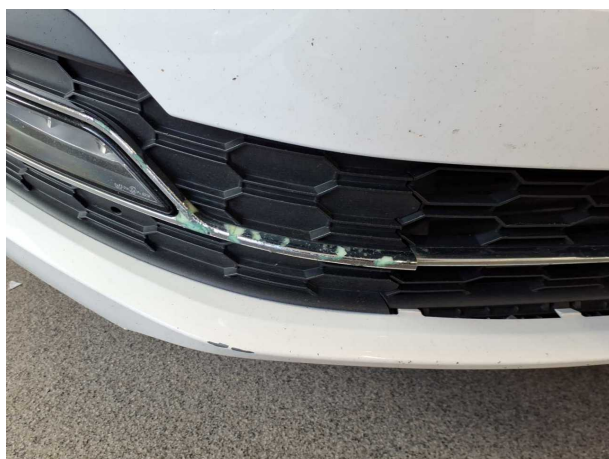
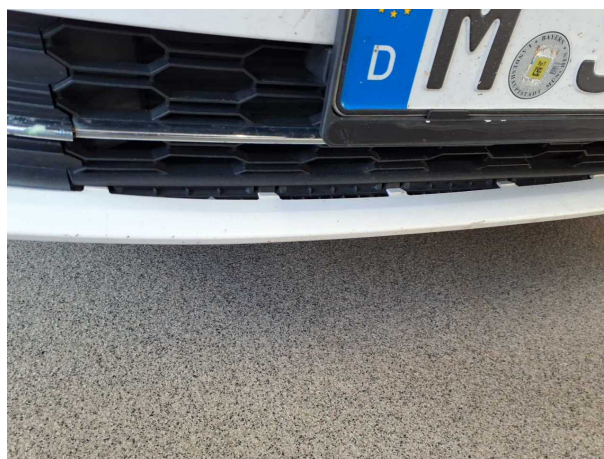
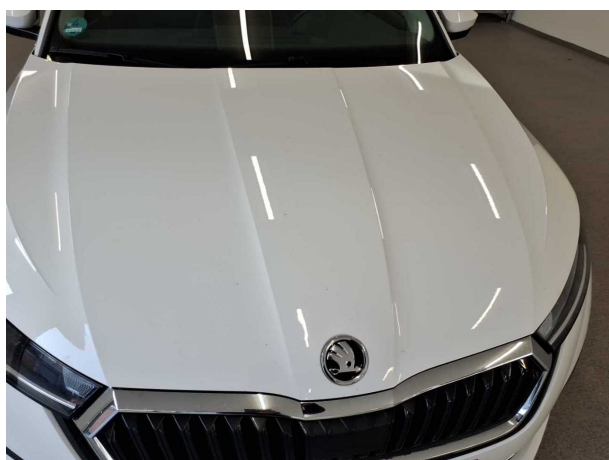
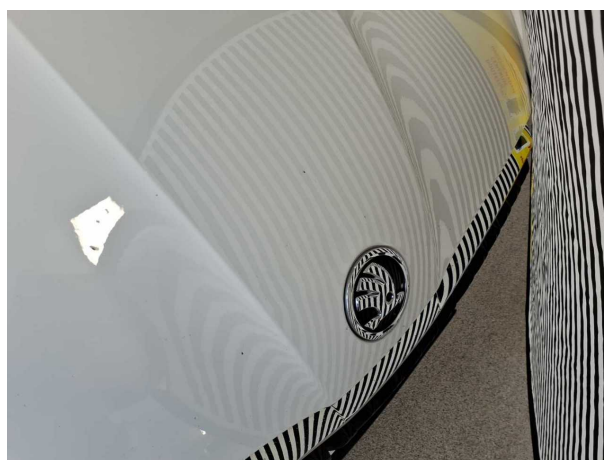
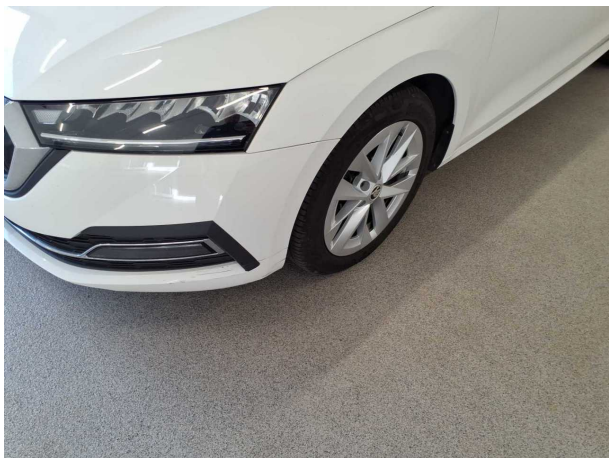
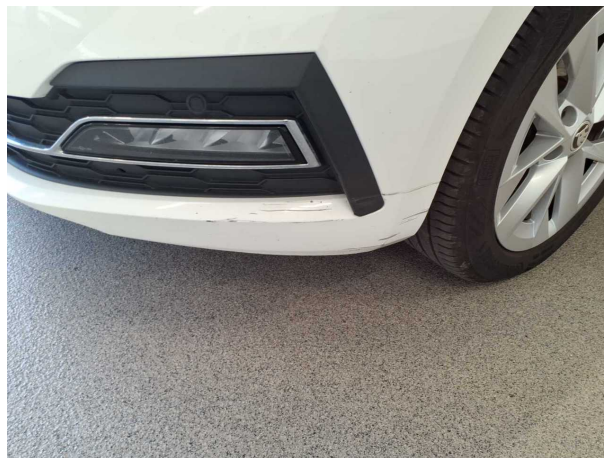
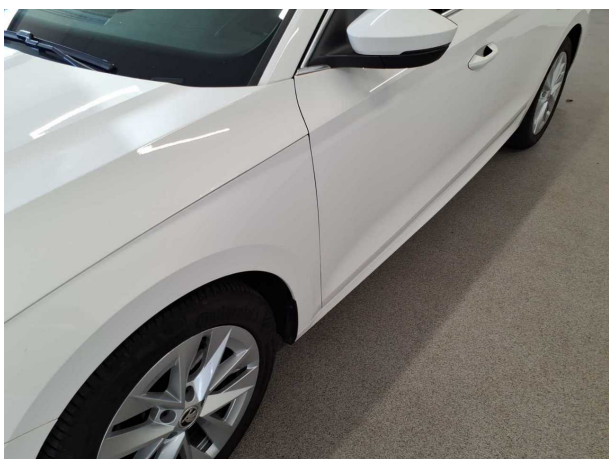
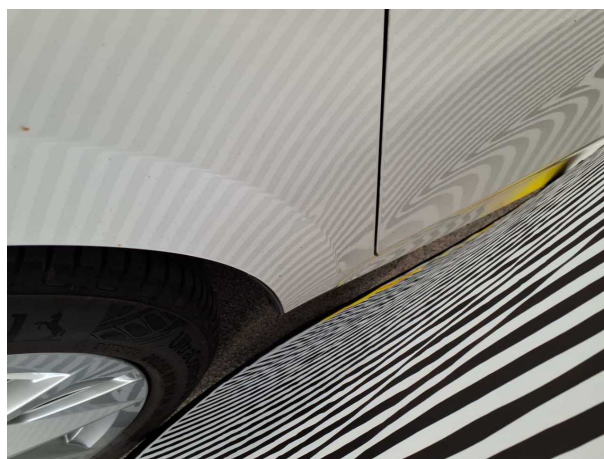
| Nr. | Bauteilgruppe | Beschreibung |
|---|---|---|
| 2 | Karosserie | Karosserie - beschädigt |

**Beschädigung 2:** Karosserie: Karosserie - beschädigt
