**Volkswagen TOURAN Comfortline**  
**Auftragsnummer: 570.0093.877**

**FIN: WVGZZZ1TZMW023752**  
**Kennzeichen: B-EZ 153**

## Sachverständige Feststellungen

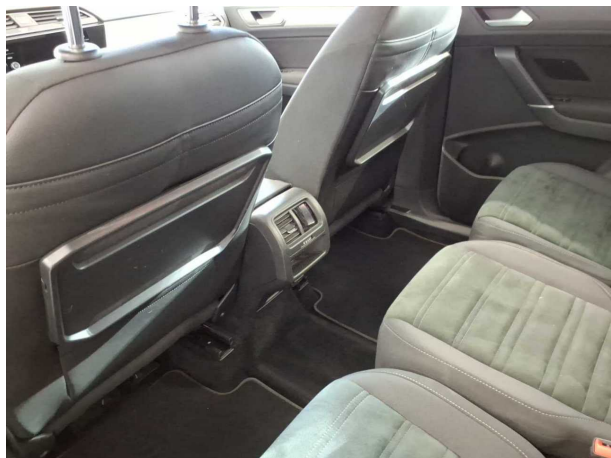
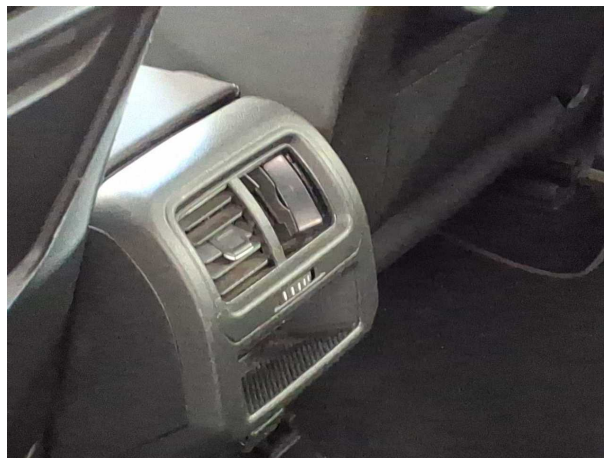
| Nr. | Bauteilgruppe | Beschreibung |
|---|---|---|
| 1 | Interieur | Innenraum - beschädigt |

**Beschädigung 1:** Interieur: Innenraum - beschädigt

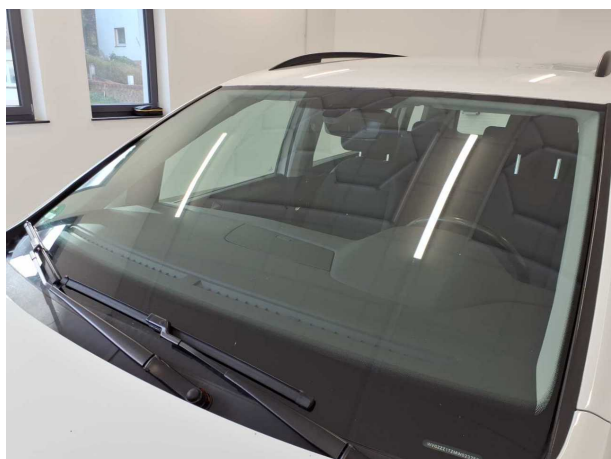
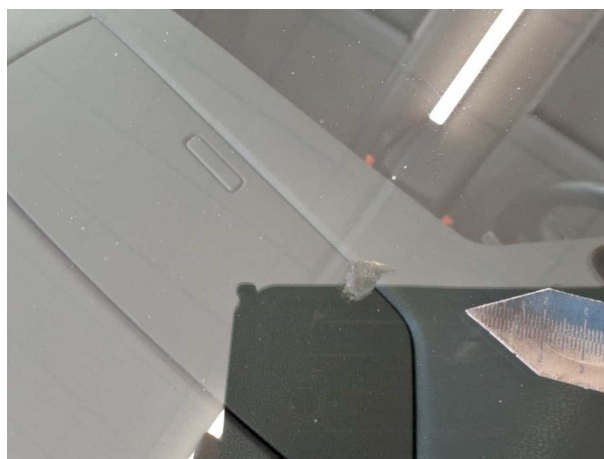
| Nr. | Bauteilgruppe | Beschreibung |
|---|---|---|
| 2 | Verglasung | Frontscheibe - gebrochen / gerissen - erneuern |

**Beschädigung 2:** Verglasung: Frontscheibe - gebrochen / gerissen - erneuern
