**Mercedes-Benz CLA 180 d Shooting  
Brake**

**Auftragsnummer: 802.0060.460**

**FIN: WDD1186031N062553**

**Kennzeichen: DA-ST 494**

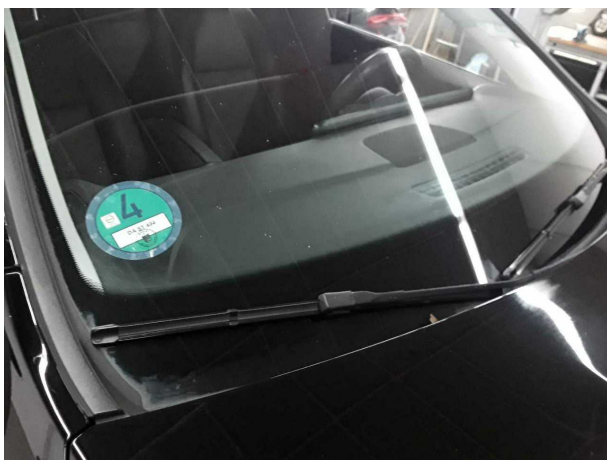
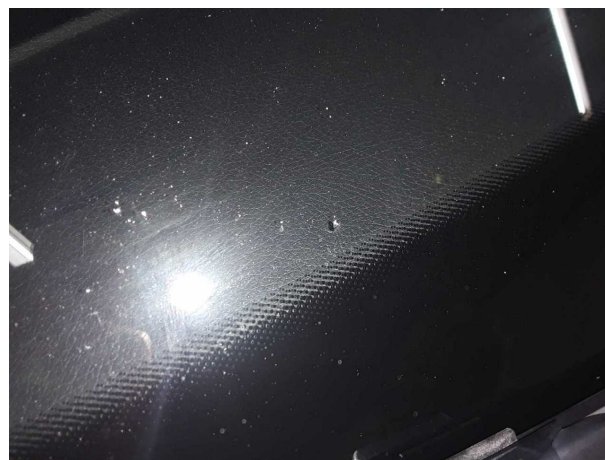
| Nr. | Bauteilgruppe | Beschreibung |
|---|---|---|
| 3 | Verglasung | Frontscheibe - gebrochen / gerissen - erneuern |

**Beschädigung 3:** Verglasung: Frontscheibe - gebrochen / gerissen - erneuern

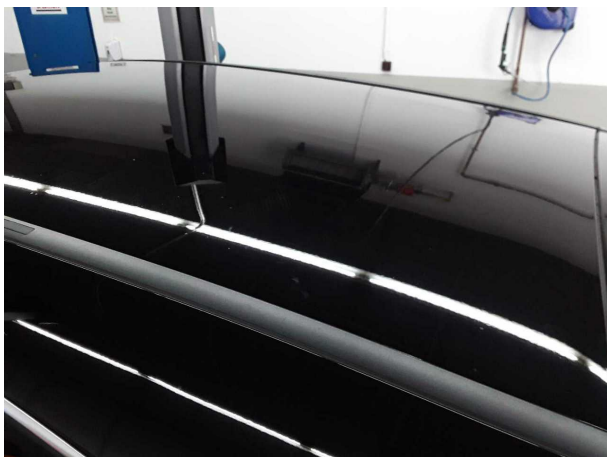
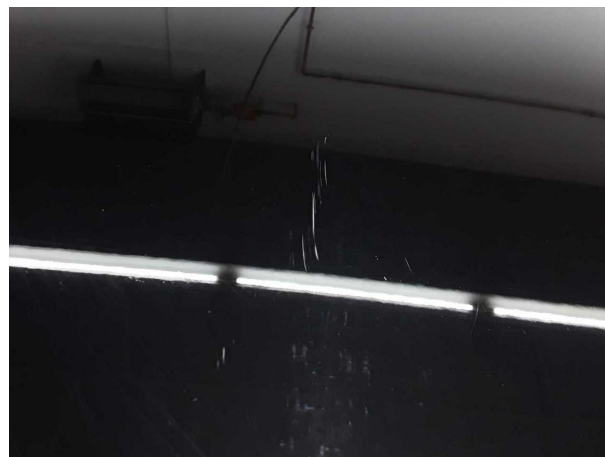
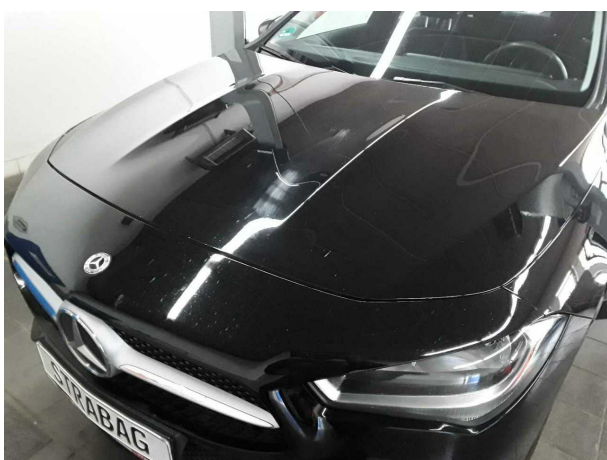
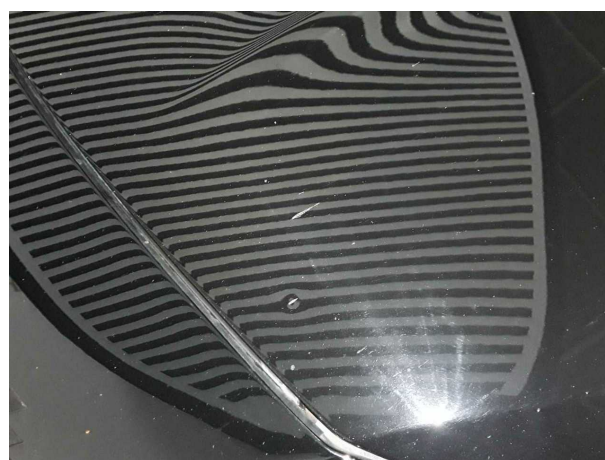
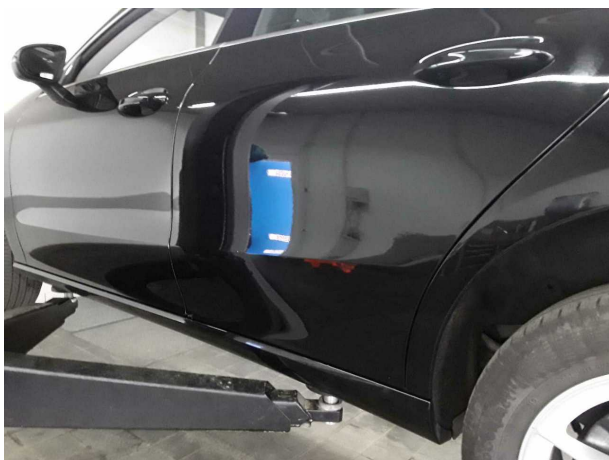
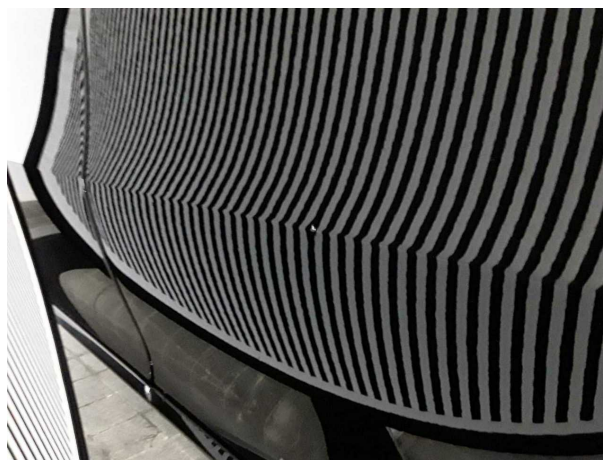
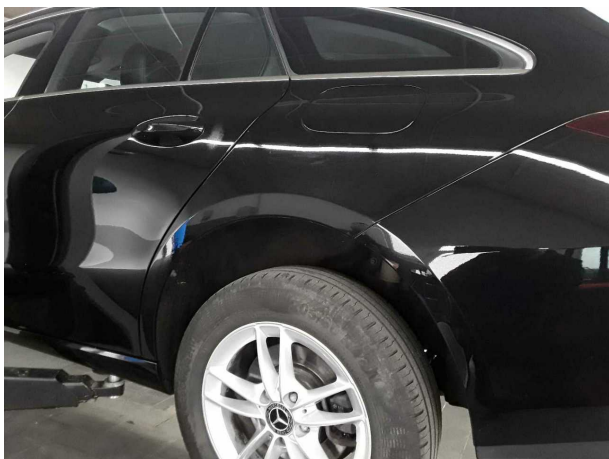
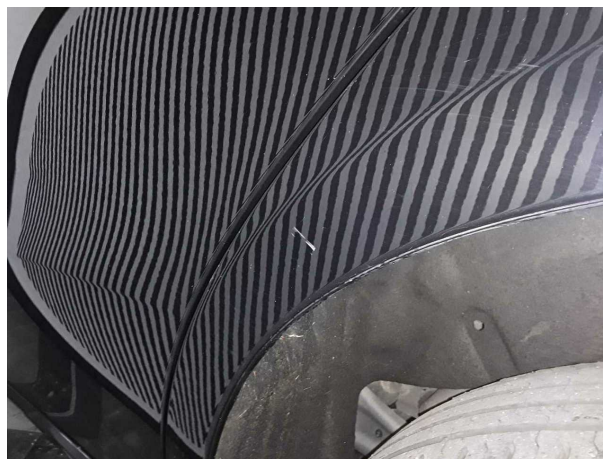
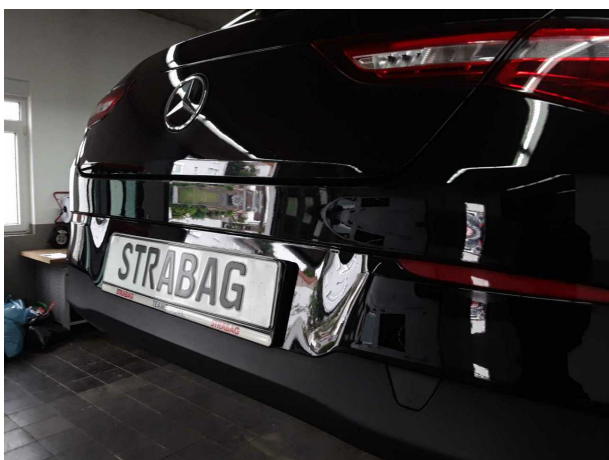
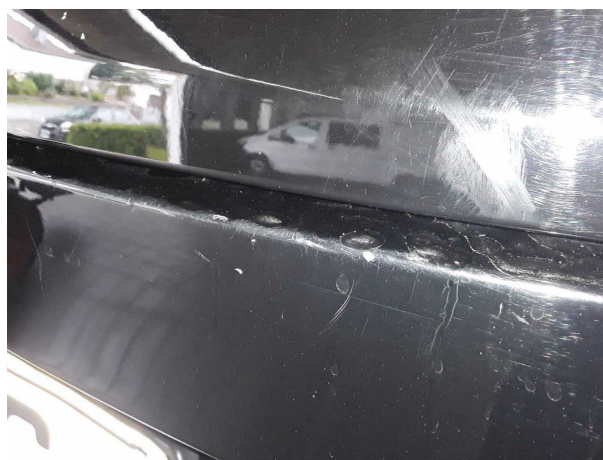
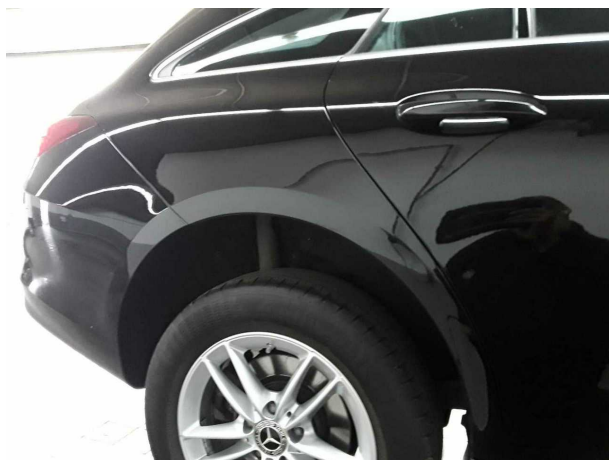
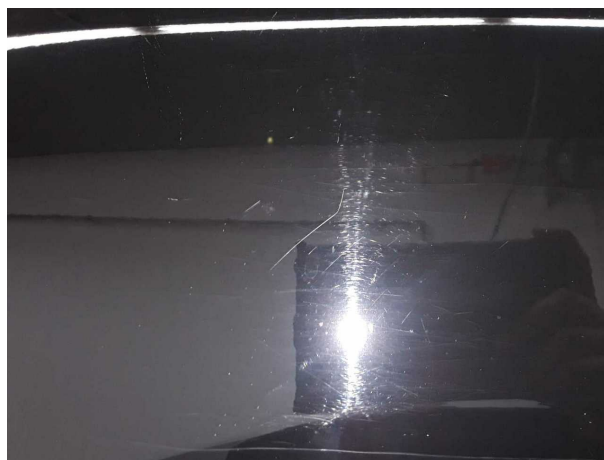
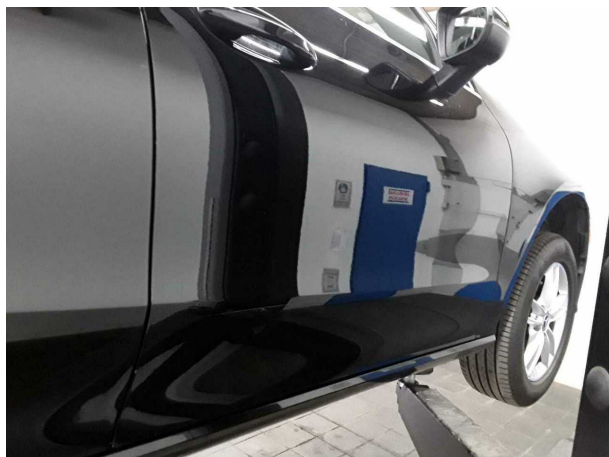
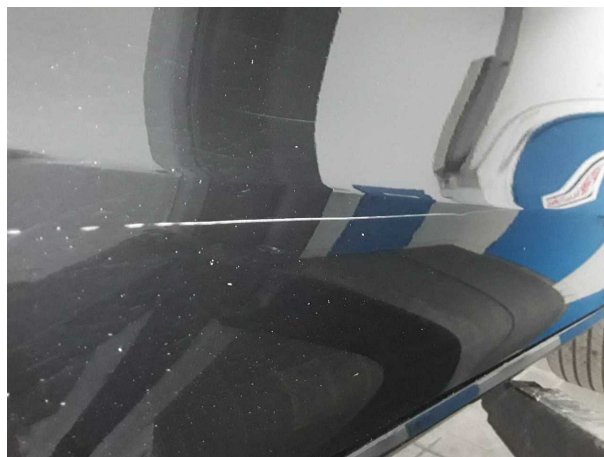
| Nr. | Bauteilgruppe | Beschreibung |
|---|---|---|
| 4 | Karosserie | Karosserie - beschädigt |

**Beschädigung 4:** Karosserie: Karosserie - beschädigt
