PROTOKOLLNUMMER: 36230038

# Gutachten

<b>Betreff</b>	Minderwertgutachten Ohne Werte
<b>Besichtigungsdatum / Ort</b>	30.09.2024 / Bauhof Spittal Ortenburger Straße 27 9800 Spittal an der Drau
<b>Fahrzeugart</b>	PKW Kombi
<b>Hersteller</b>	Volkswagen
<b>Modell / Verkaufsbezeichnung</b>	Golf Variant Rabbit BMT 1,6 TDI
<b>Fahrzeug-Identnummer</b>	WVWZZZAUZFP631270
<b>Erstzulassung</b>	11.06.2015
<b>Nächste HU</b>	06/2024
<b>Fahrzeug Dokumente</b>	Zum Zeitpunkt der Besichtigung lagen die Zulassungsbescheinigung Teil 1 (Schein) sowie die Zulassungsbescheinigung Teil 2 (Brief) nicht vor.
<b>Laufleistung</b>	167.384 km / abgelesen
<b>Farbe / Farbcode</b>	Weiß
<b>Antriebsart</b>	Frontantrieb
<b>Kraftstoffart</b>	Diesel
<b>Hubraum / Leistung</b>	1.598 ccm/ 77 kW
<b>Anzahl Türen / Anzahl Sitze</b>	5 / 5
<b>Getriebe</b>	Manuell
<b>Anzahl Gänge</b>	5
<b>Polster / Farbe</b>	Stoff / Schwarz-Grau
<b>Anzahl Schlüssel</b>	2 von 2 Schlüsseln vorhanden
<b>Wartungsheft / Wartungsnachweis</b>	digitaler Nachweis / unvollständig

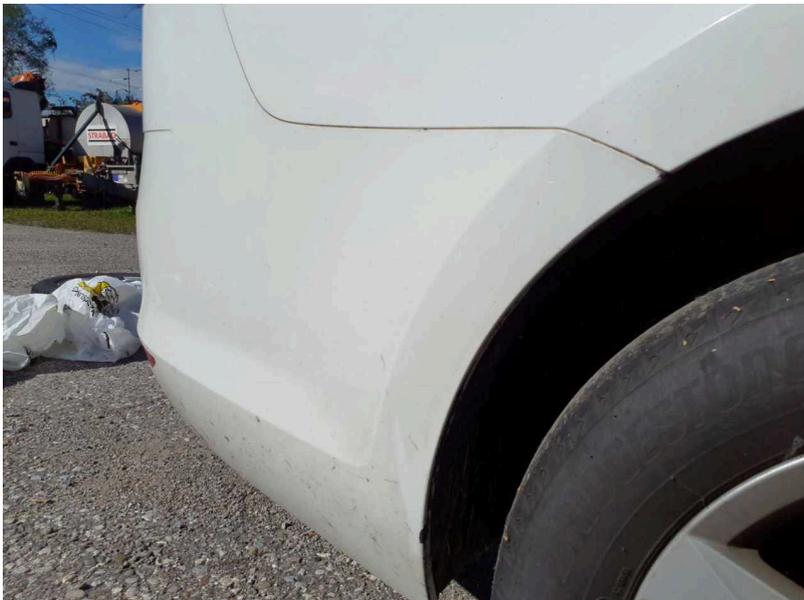
Nr.	Bauteilgruppe	Beschreibung
1	Stoßfänger hinten	Stoßfänger hinten - Lackmangel - aufbereiten
2	Sonstiges	Hauptuntersuchung - abgelaufen - durchführen
3	Motor	Motor (Motorkontrolllampe) - Diagnose durchführen
4	Schweller links	Schweller - Kratzer - Smart Repair
5	Rad/Reifen	Reifen hinten - verschlissen - erneuern
6	elektrisches System	Batterie - defekt - erneuern
7	Sonstiges	Inspektion/Wartung - abgelaufen - durchführen
8	Bremsanlage	Bremsscheiben hinten - Korrosion - erneuern
9	Bremsanlage	Bremsscheiben vorn - Korrosion - erneuern
10	Seitenwand rechts	Seitenwand - Korrosion - instandsetzen und lackieren

**Beschädigung #1:** Stossfänger hinten: Stossfänger hinten - Lackmangel - aufbereiten

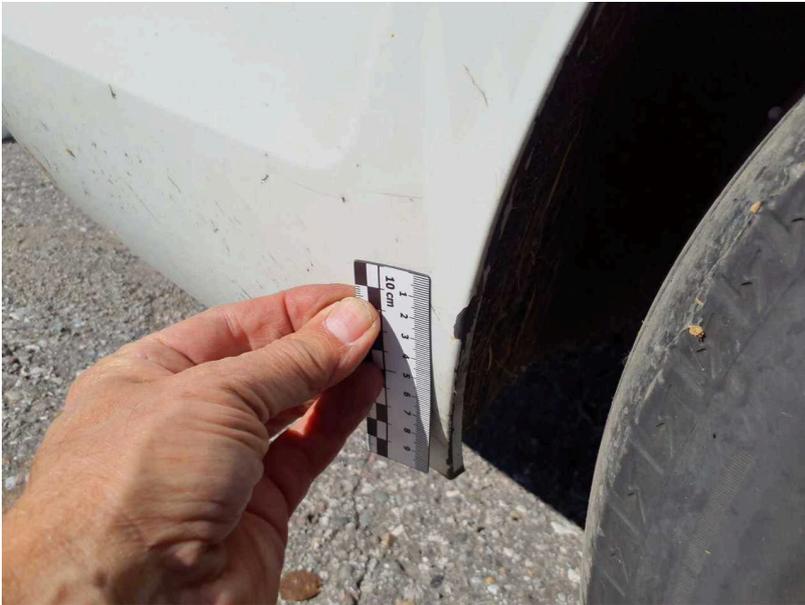
**Beschädigung #1:** Stossfänger hinten: Stossfänger hinten - Lackmangel - aufbereiten

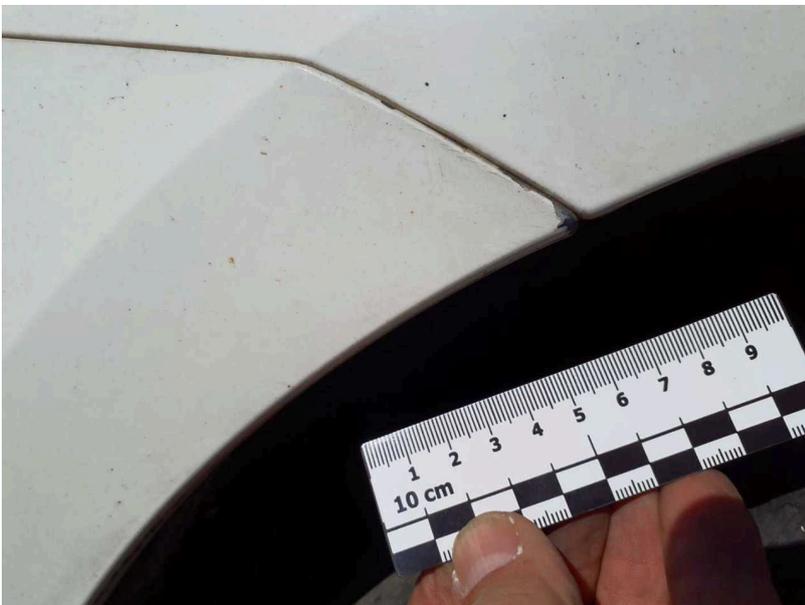
**Beschädigung #1:** Stossfänger hinten: Stossfänger hinten - Lackmangel - aufbereiten

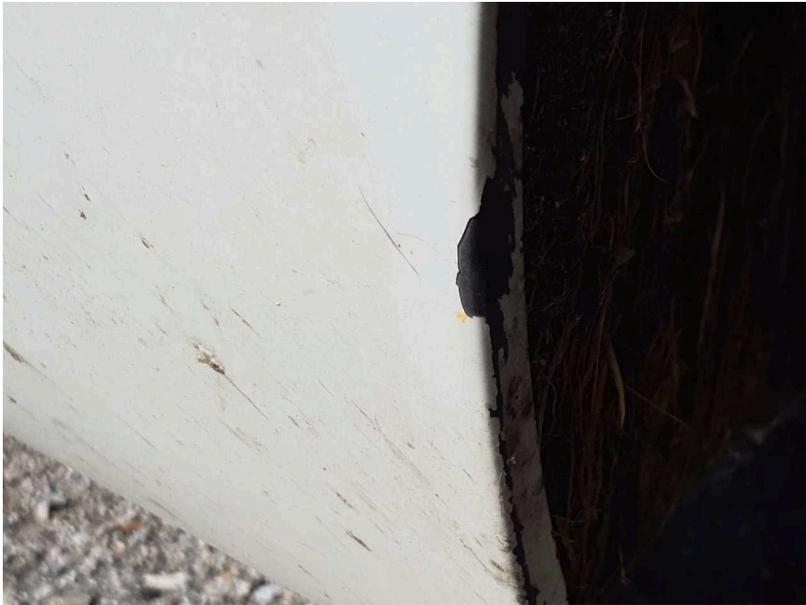
**Beschädigung #1:** Stossfänger hinten: Stossfänger hinten - Lackmangel - aufbereiten

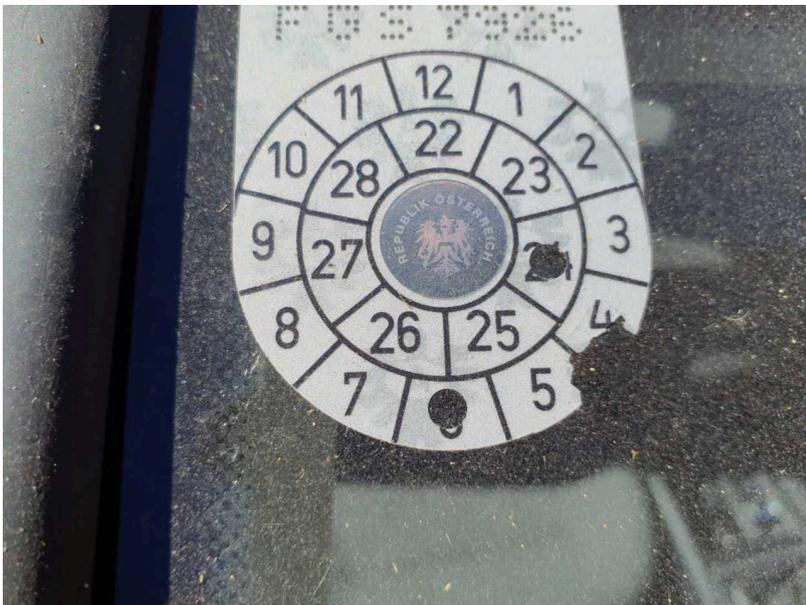
**Beschädigung #2:** Sonstiges: Hauptuntersuchung - abgelaufen - durchführen

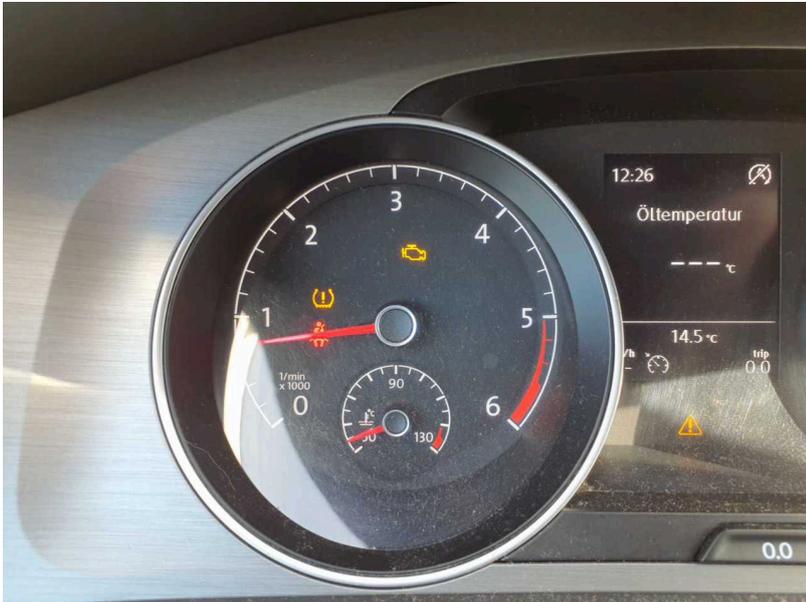
**Beschädigung #3:** Motor: Motor (Motorkontrolllampe) - Diagnose durchführen

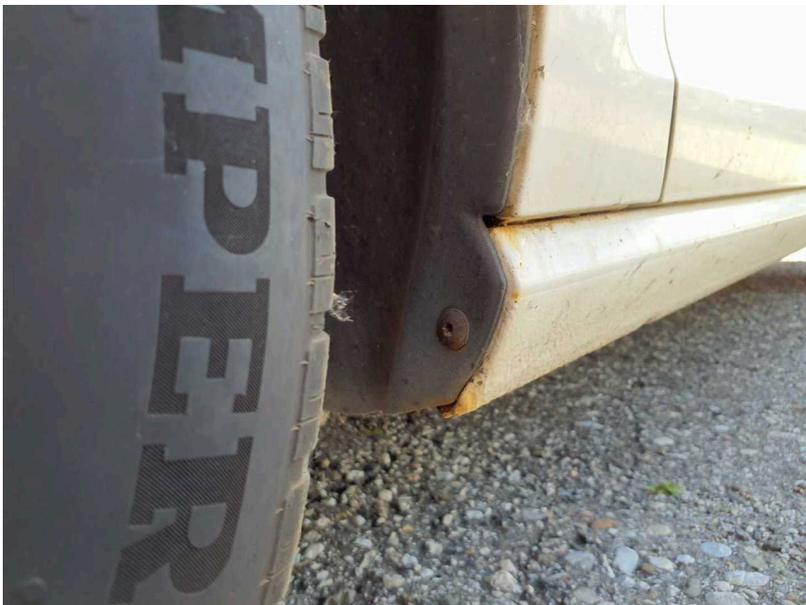
**Beschädigung #4:** Schweller links: Schweller - Kratzer - Smart Repair

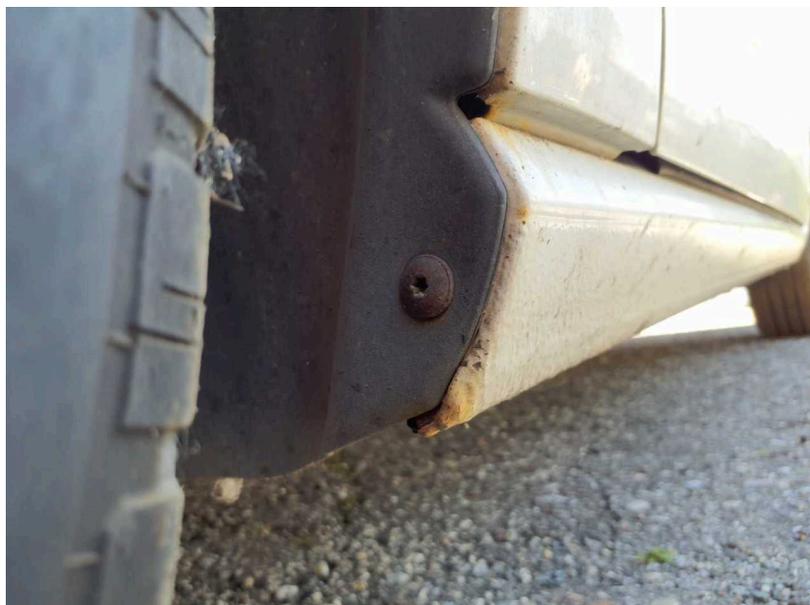
**Beschädigung #4:** Schweller links: Schweller - Kratzer - Smart Repair

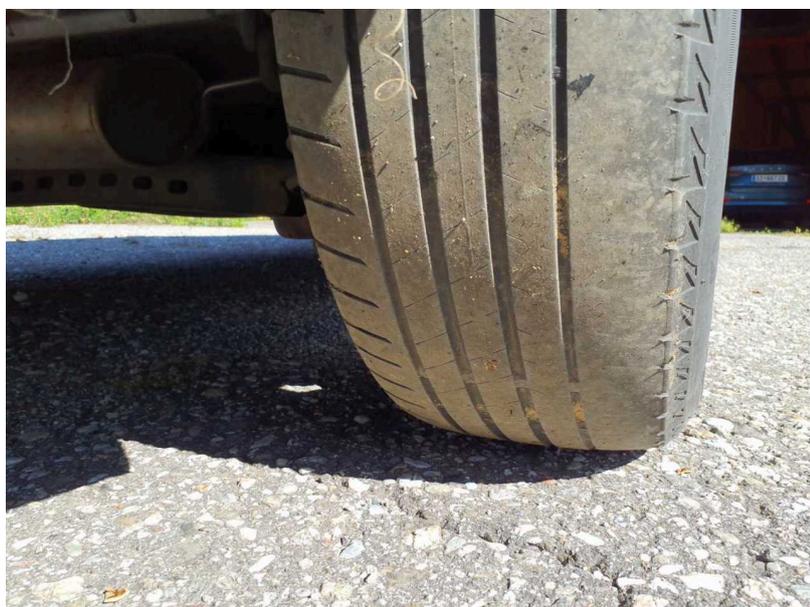
Achse / Größe	Hersteller	Bereifung	Profil [mm]
#1 195/65 R15	Semperit	Sommerreifen auf Leichtmetall	3 / 4
#2 195/65 R15	unterschiedliche Hersteller	Sommerreifen auf Leichtmetall	3 / 2

**Beschädigung #5:** Rad/Reifen: Reifen hinten - verschlissen - erneuern

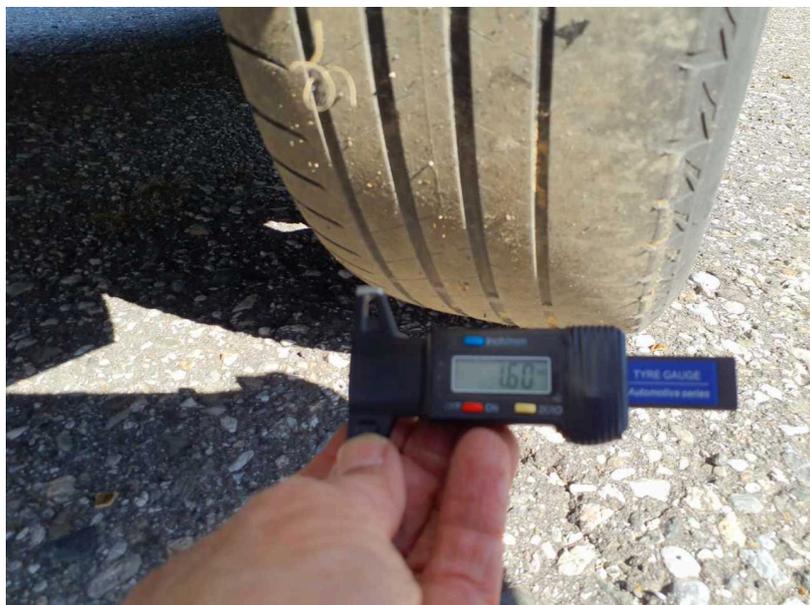
**Beschädigung #5:** Rad/Reifen: Reifen hinten - verschlissen - erneuern

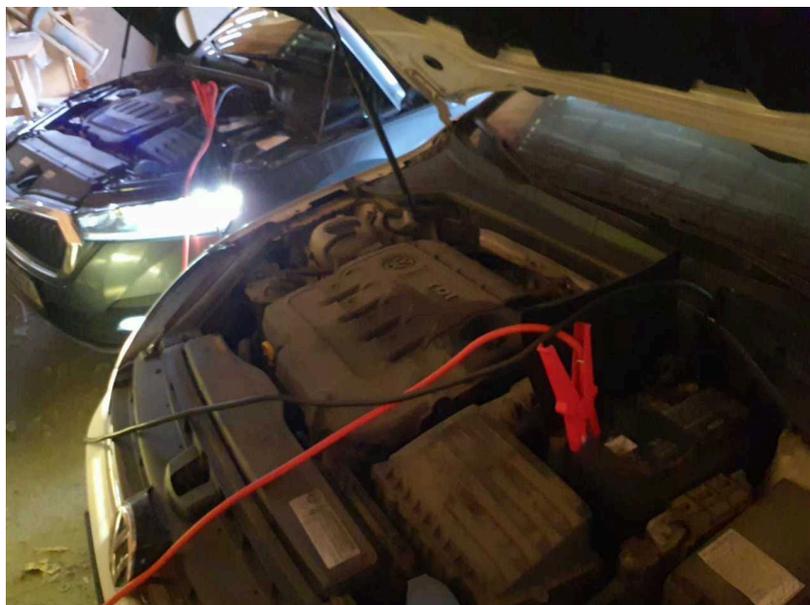
**Beschädigung #6:** elektrisches System: Batterie - defekt - erneuern

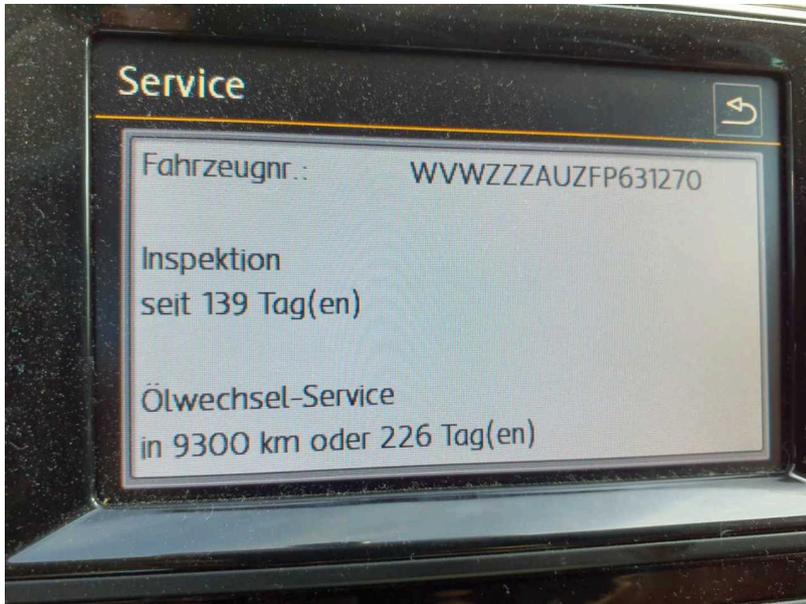
**Beschädigung #7:** Sonstiges: Inspektion/Wartung - abgelaufen - durchführen

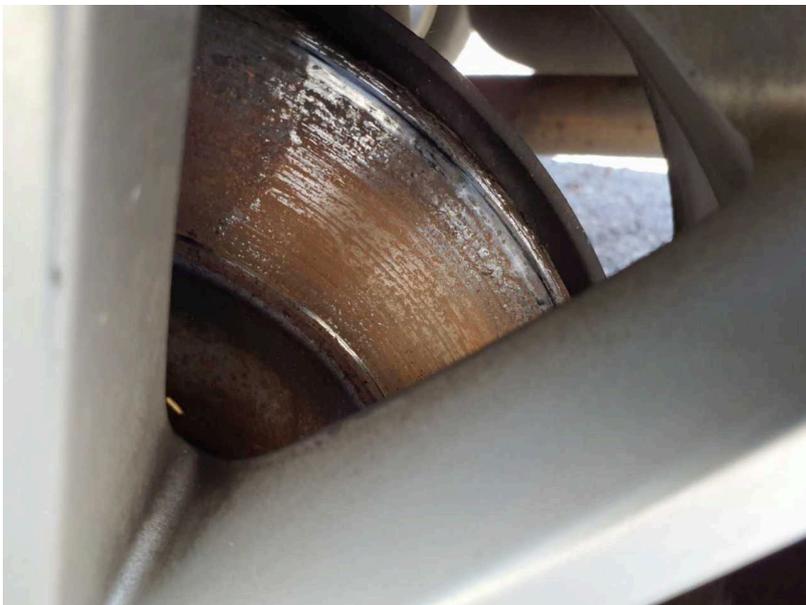
**Beschädigung #8:** Bremsanlage: Bremsscheiben hinten - Korrosion - erneuern

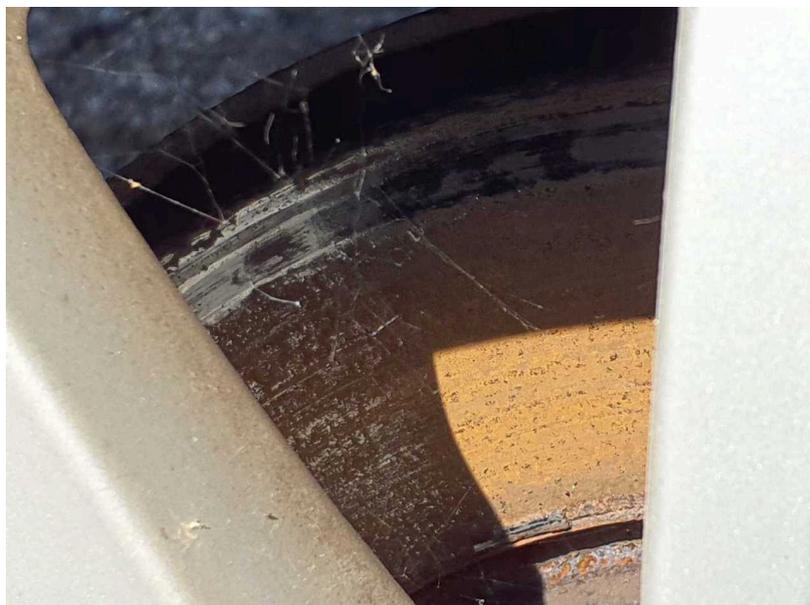
**Beschädigung #8:** Bremsanlage: Bremsscheiben hinten - Korrosion - erneuern

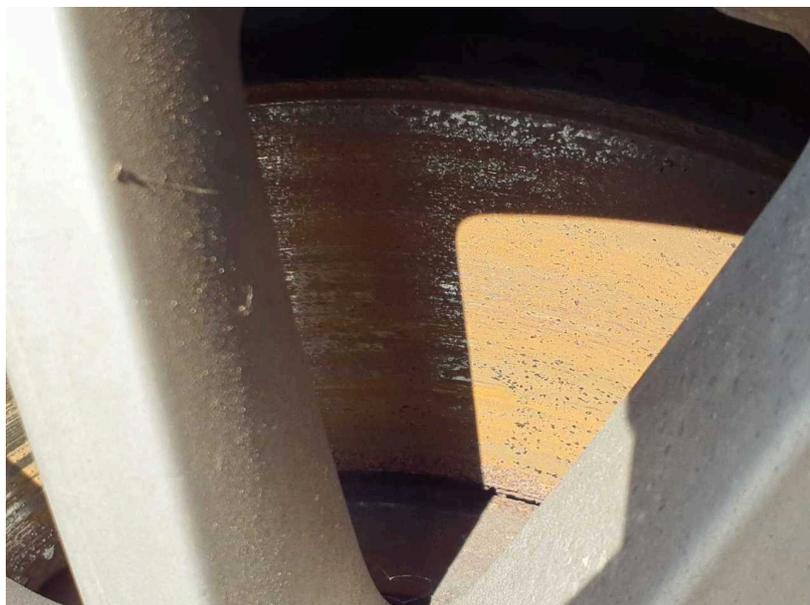
**Beschädigung #9:** Bremsanlage: Bremsscheiben vorn - Korrosion - erneuern

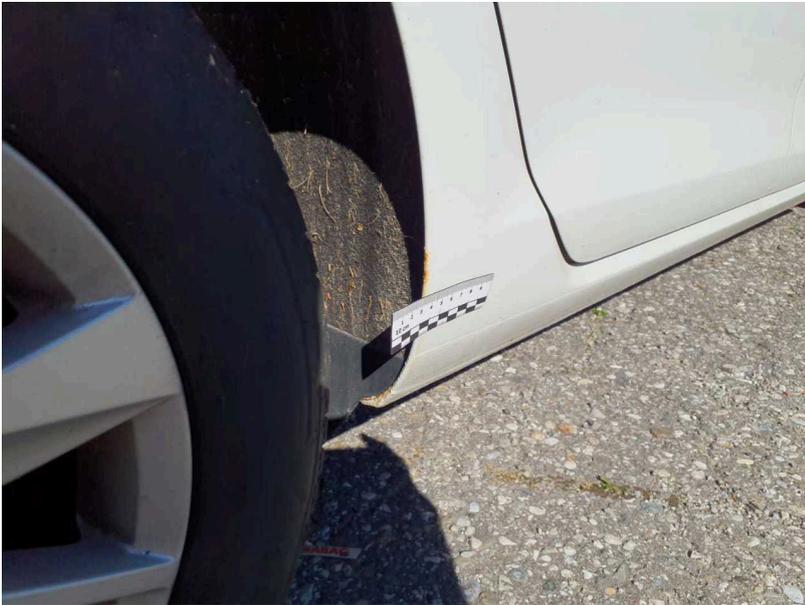
**Beschädigung #10:** Seitenwand rechts: Seitenwand - Korrosion - instandsetzen und lackieren

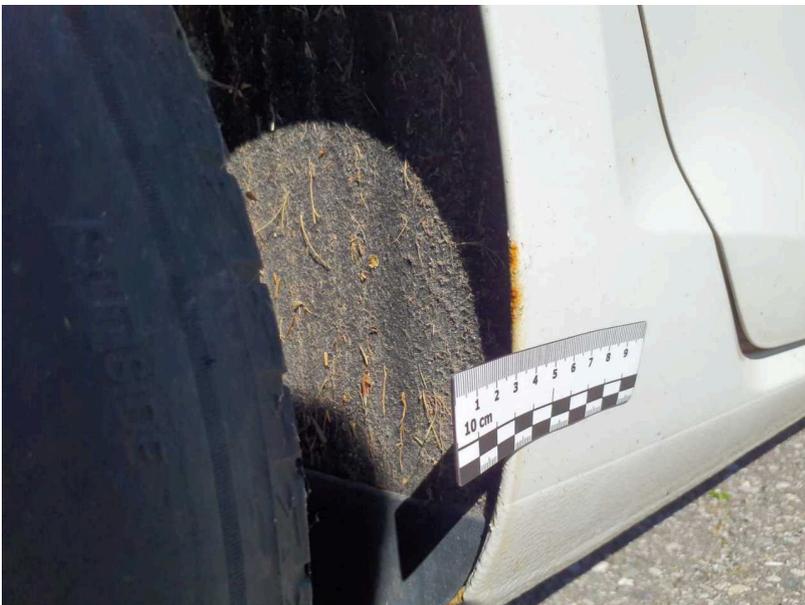
**Beschädigung #10:** Seitenwand rechts: Seitenwand - Korrosion - instandsetzen und lackieren

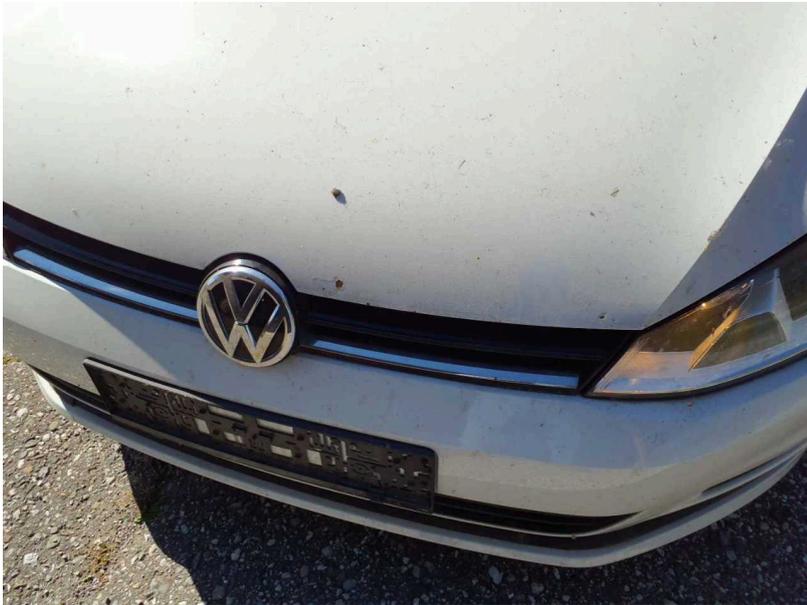
Nr.	Bauteilgruppe	Beschreibung
11	Motorhaube	Motorhaube - Lackmangel - instandsetzen und lackieren

**Beschädigung #11:** Motorhaube: Motorhaube - Lackmangel - instandsetzen und lackieren

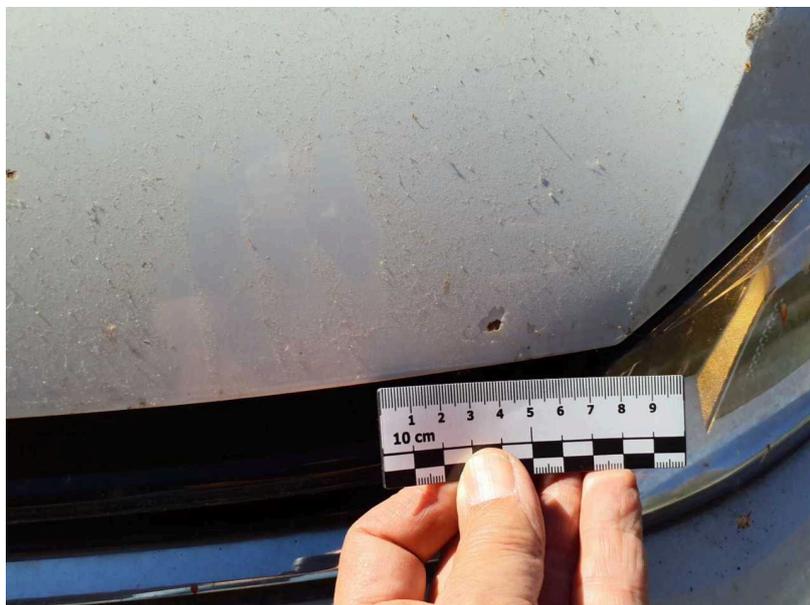
**Beschädigung #11:** Motorhaube: Motorhaube - Lackmangel - instandsetzen und lackieren

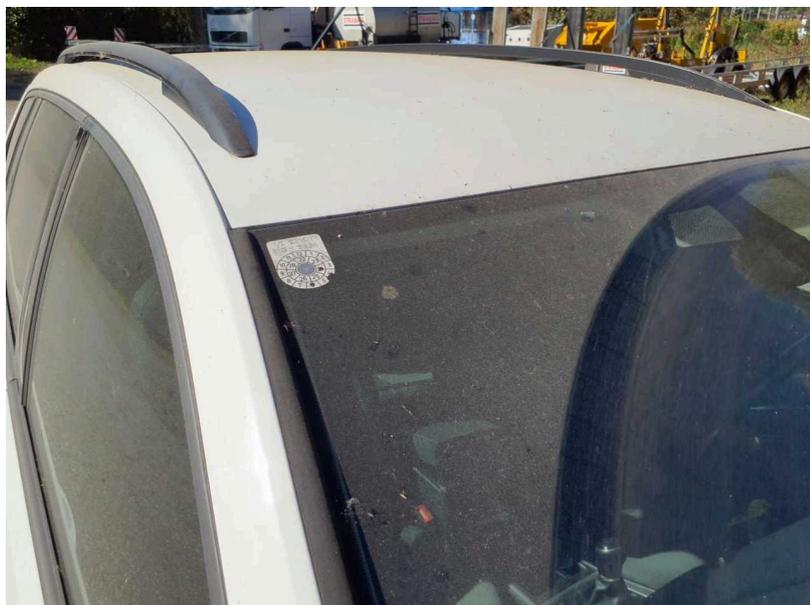
Fahrzeug bei Besichtigung verschmutzt-weitere Lackschäden möglich.

**Gebrauchsspur #1:** Sonstiges: Fahrzeug (Weitere Lackschäden möglich) - verschmutzt - reinigen

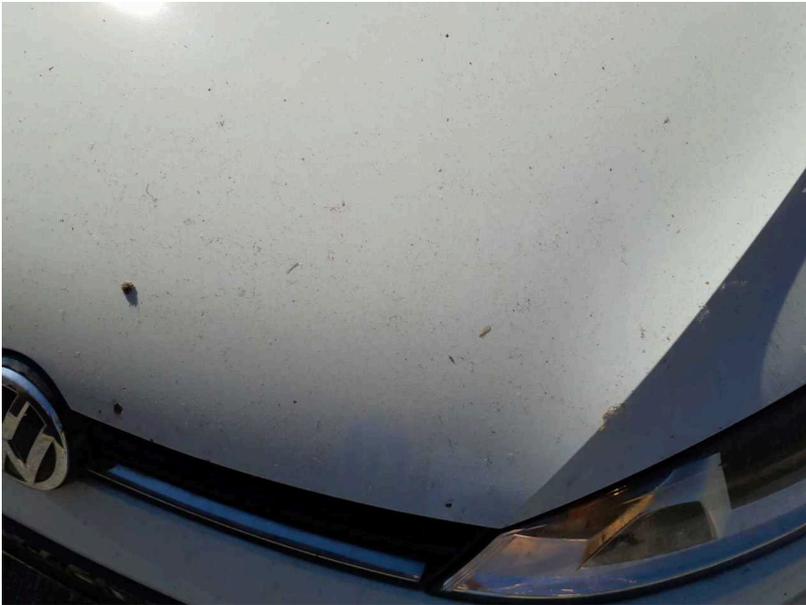
**Gebrauchsspur #1:** Sonstiges: Fahrzeug (Weitere Lackschäden möglich) - verschmutzt - reinigen

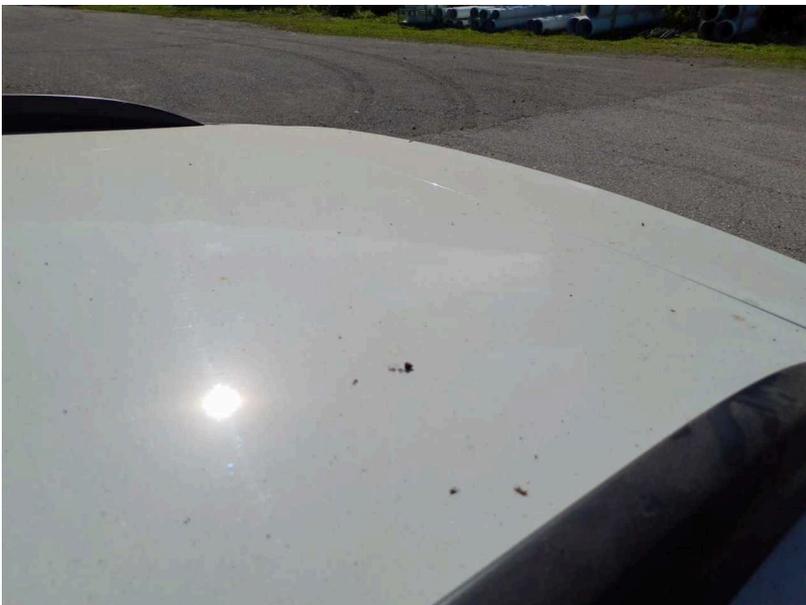
**Gebrauchsspur #1:** Sonstiges: Fahrzeug (Weitere Lackschäden möglich) - verschmutzt - reinigen
