Mercedes-Benz Sprinter Kasten
Auftragsnummer: 650.0017.580

FIN: WDB9066331P388994
Kennzeichen: S-ST 2555

Sachverständige Feststellungen

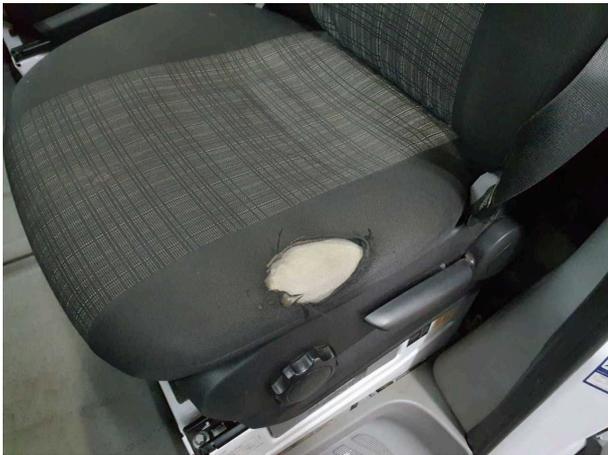
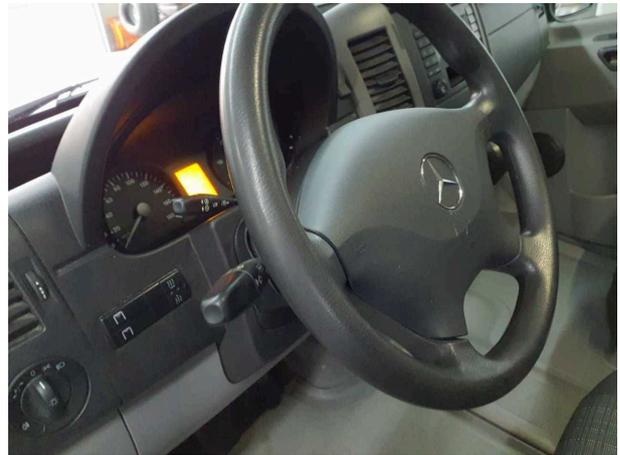
Nr. Bauteilgruppe	Beschreibung
1 Interieur	Innenraum - beschädigt
2 Verglasung	Frontscheibe - gebrochen / gerissen - erneuern
3 Karosserie	Karosserie - beschädigt

Beschädigung 1: Interieur: Innenraum - beschädigt

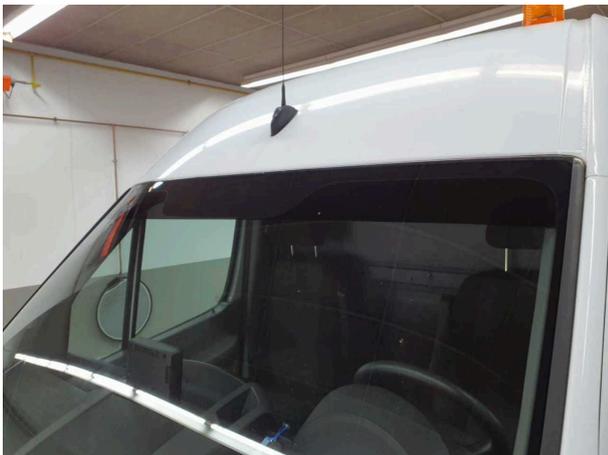
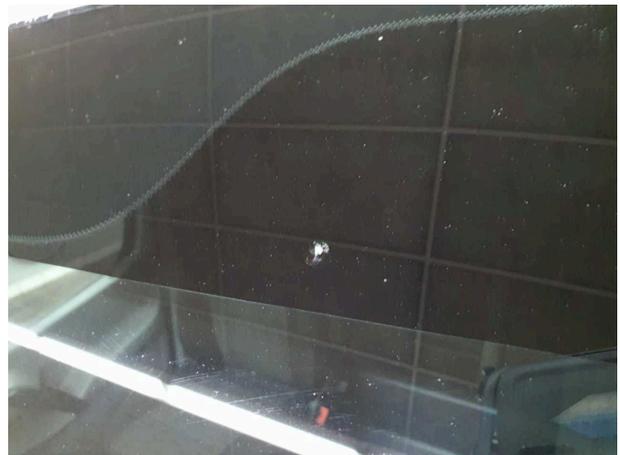
Beschädigung 2: Verglasung: Frontscheibe - gebrochen / gerissen - erneuern

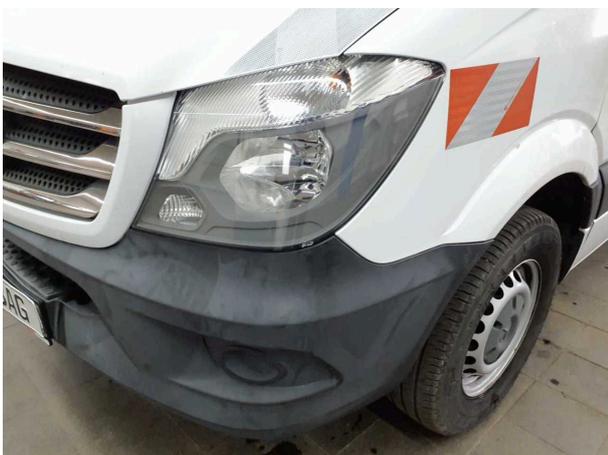
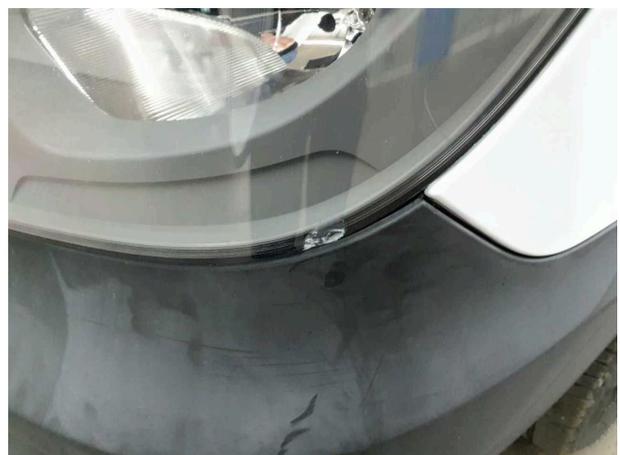
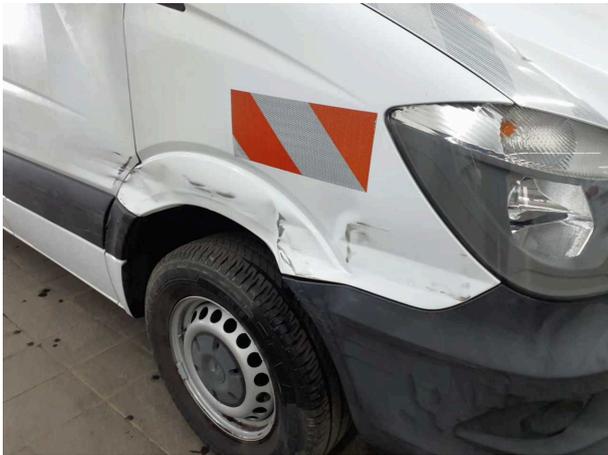
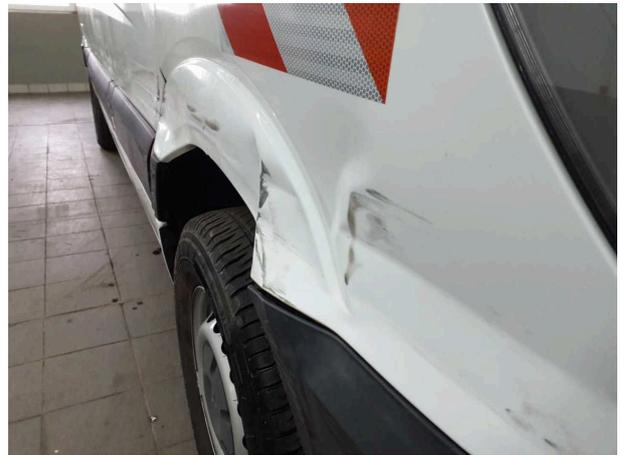
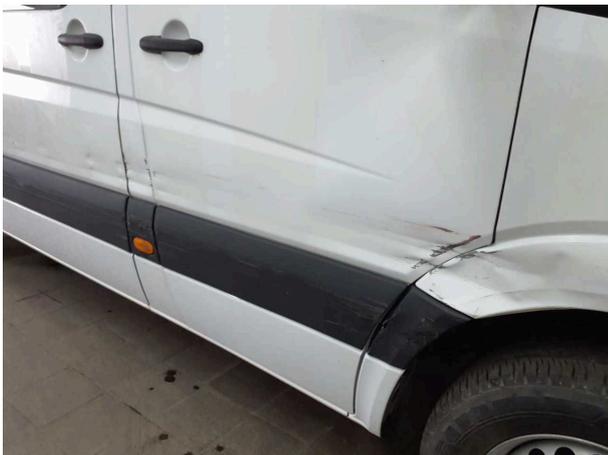
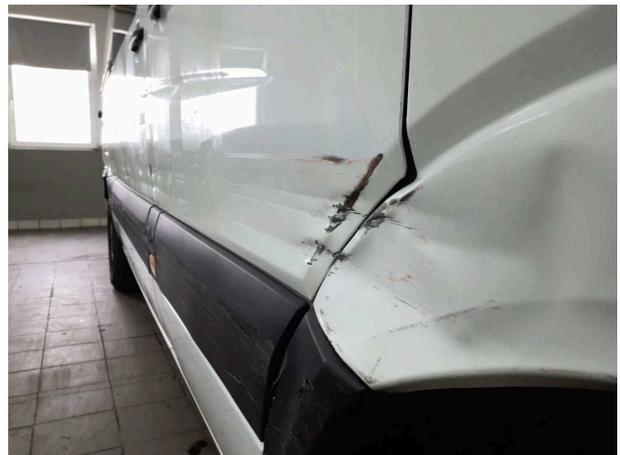
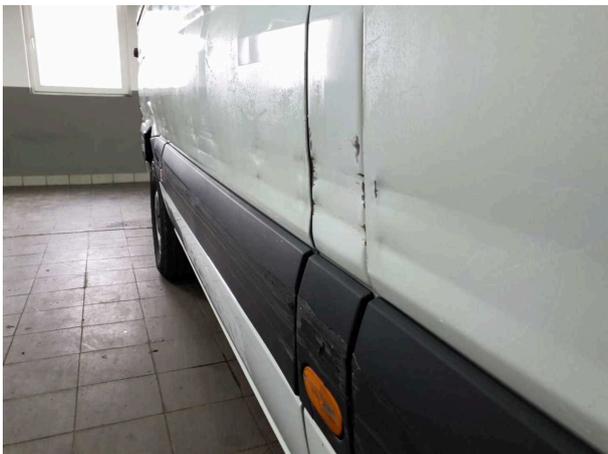
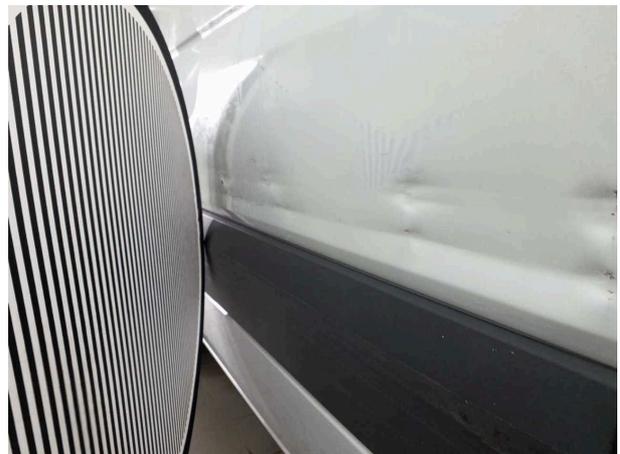
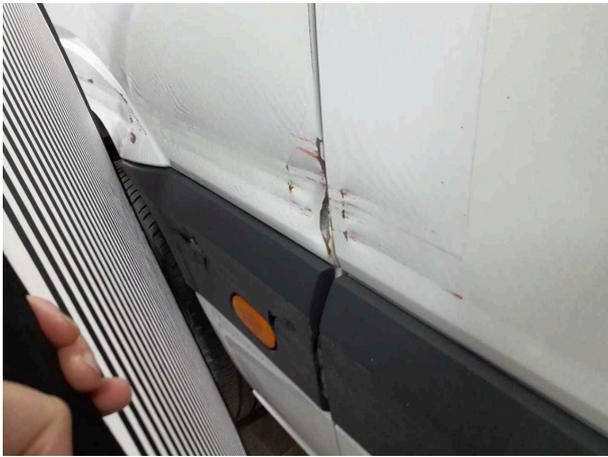
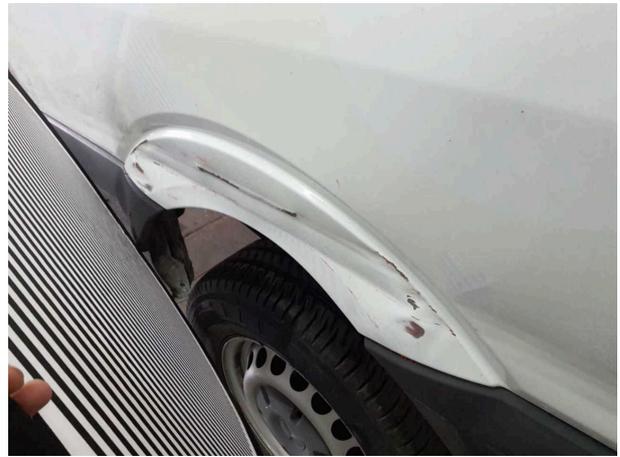
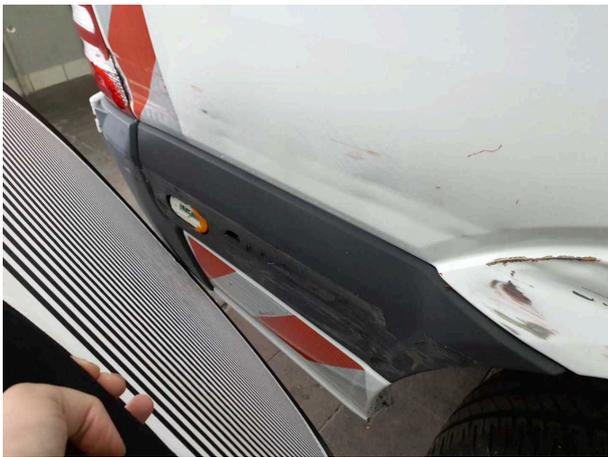
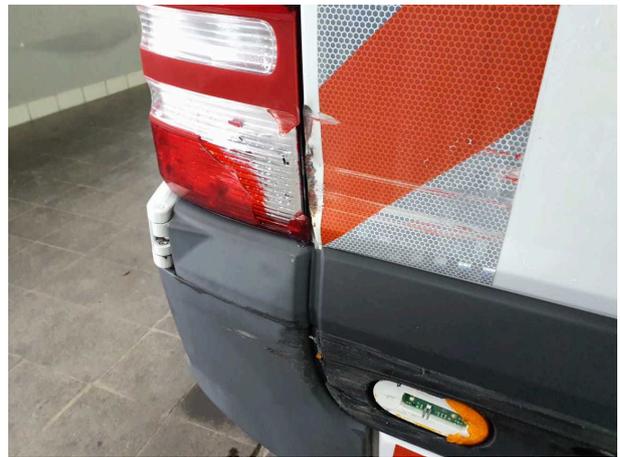
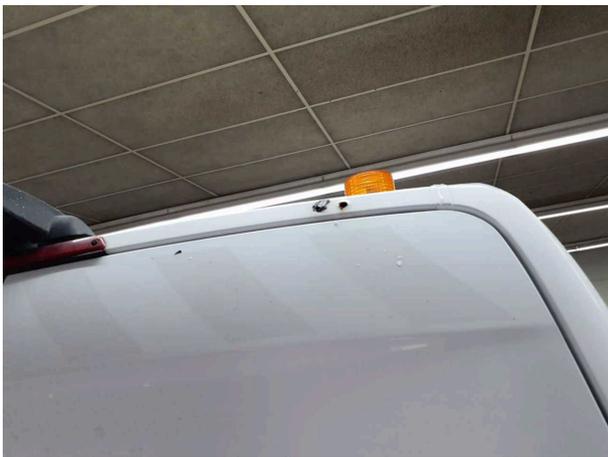
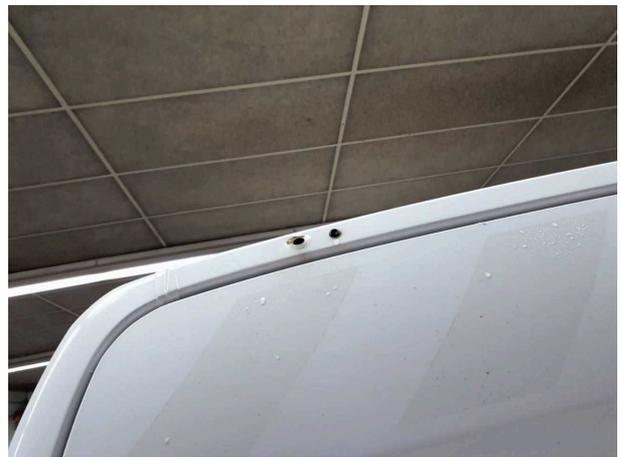
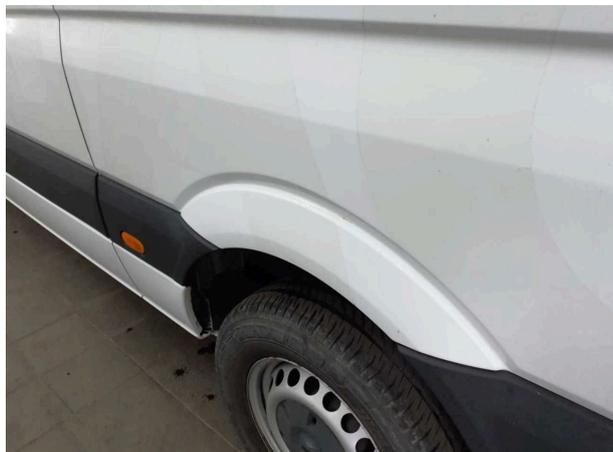
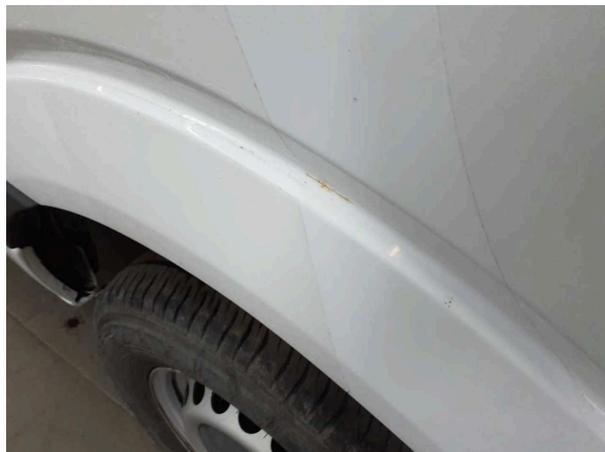
Beschädigung 3: Karosserie: Karosserie - beschädigt
