## Gutachten

| Betreff | Minderwertgutachten Ohne Werte | | |
| Hersteller | Seat | | |
| Modell / Verkaufsbezeichnung | Arona | | |

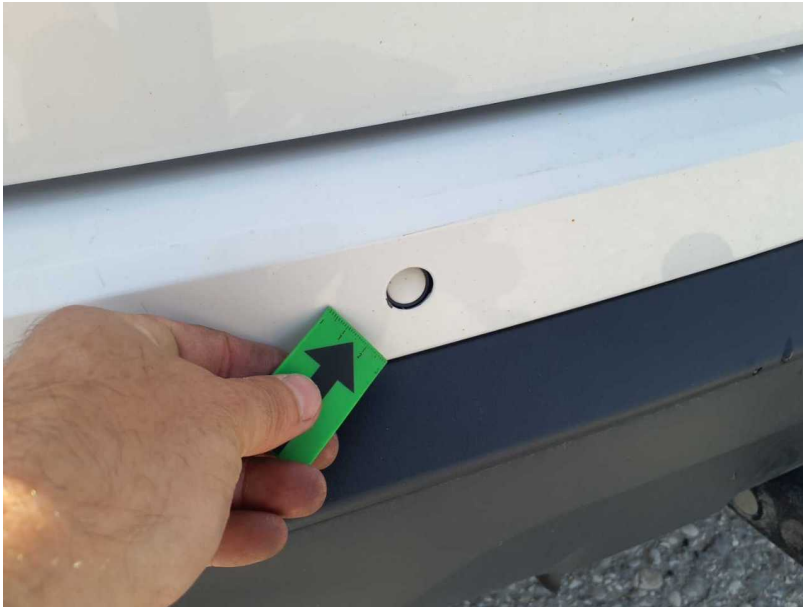
| Nr. | Bauteilgruppe | Beschreibung |
|---|---|---|
| 1 | Stoßfänger hinten | Parksensoren Mitte - lose - instandsetzen |

**Beschädigung #1:** Stossfänger hinten: Parksensoren Mitte - lose - instandsetzen

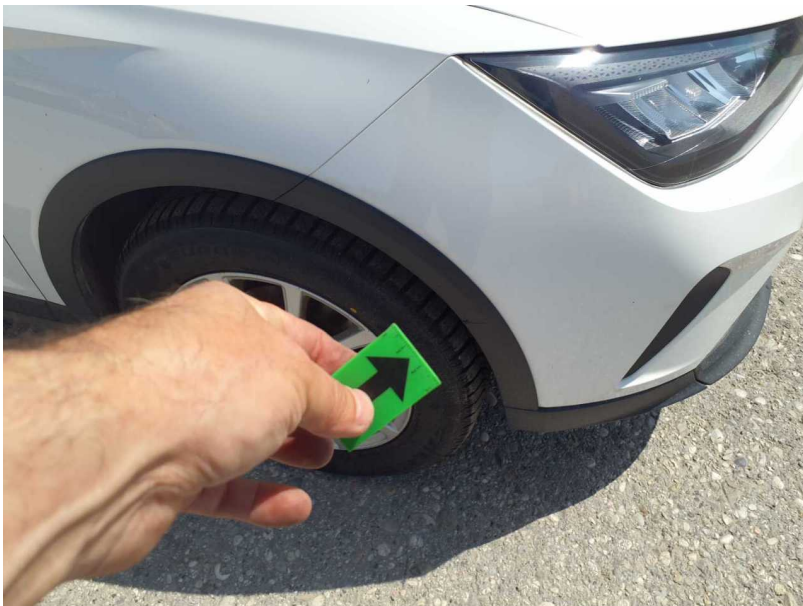
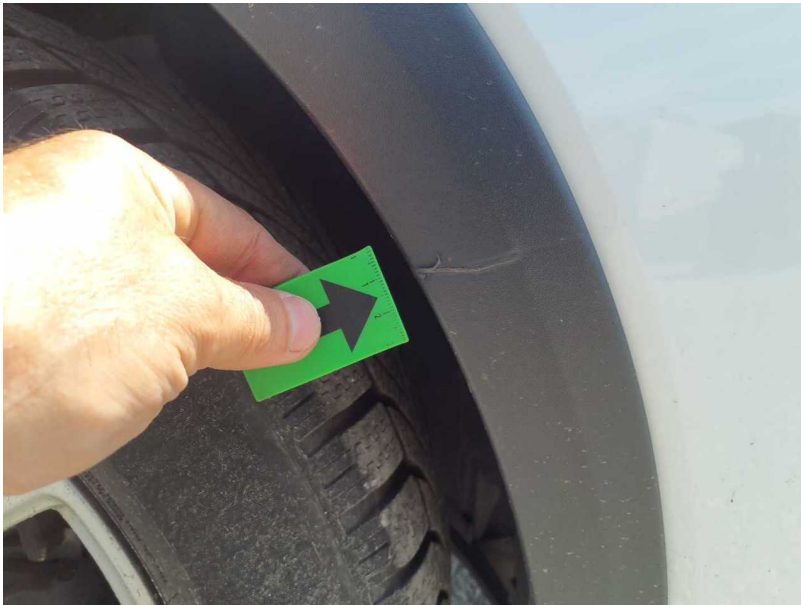
| Nr. | Bauteilgruppe | Beschreibung |
|---|---|---|
| 2 | Kotflügel rechts | Radlauf - verkratzt / verschürft - erneuern |

**Beschädigung #2:** Kotflügel rechts: Radlauf - verkratzt / verschürft - erneuern

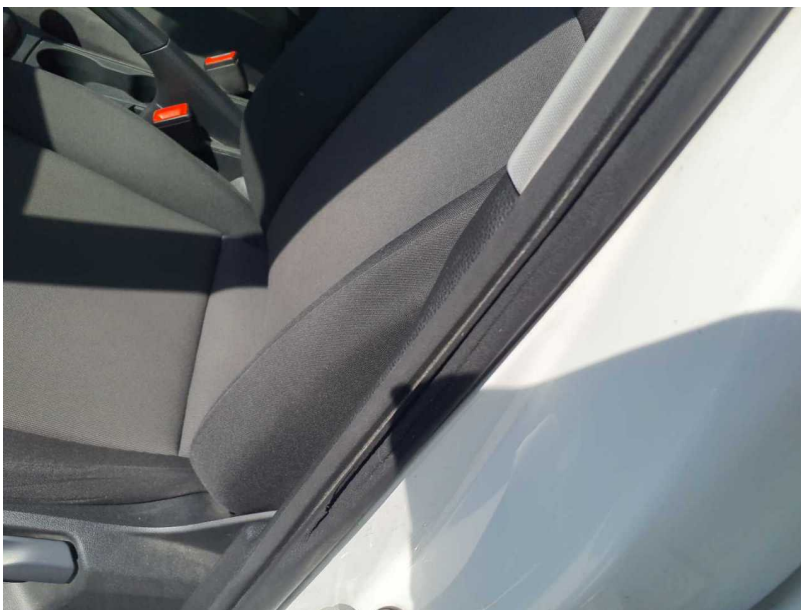
| Nr. | Bauteilgruppe | Beschreibung |
|---|---|---|
| 3 | Tür vorn links | Türdichtung - verschlissen - erneuern |

**Beschädigung #3:** Tür vorn links: Türdichtung - verschlissen - erneuern

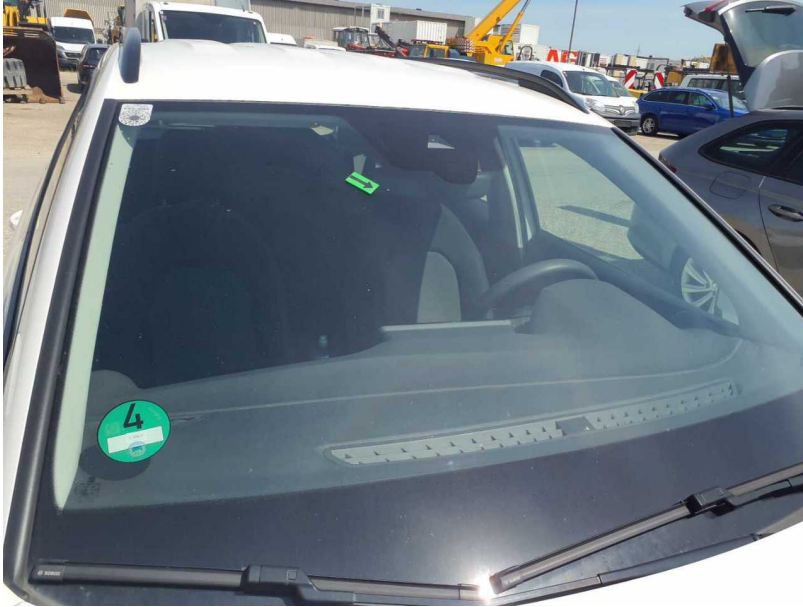
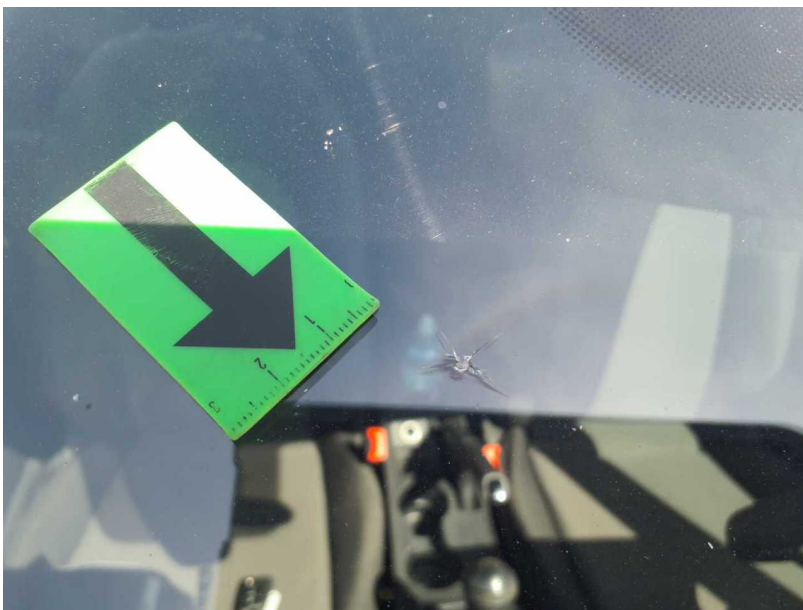
| Nr. | Bauteilgruppe | Beschreibung |
|---|---|---|
| 4 | Verglasung | Frontscheibe (Rissbildung) - Steinschlag - erneuern |

**Beschädigung #4:** Verglasung: Frontscheibe (Rissbildung) - Steinschlag - erneuern

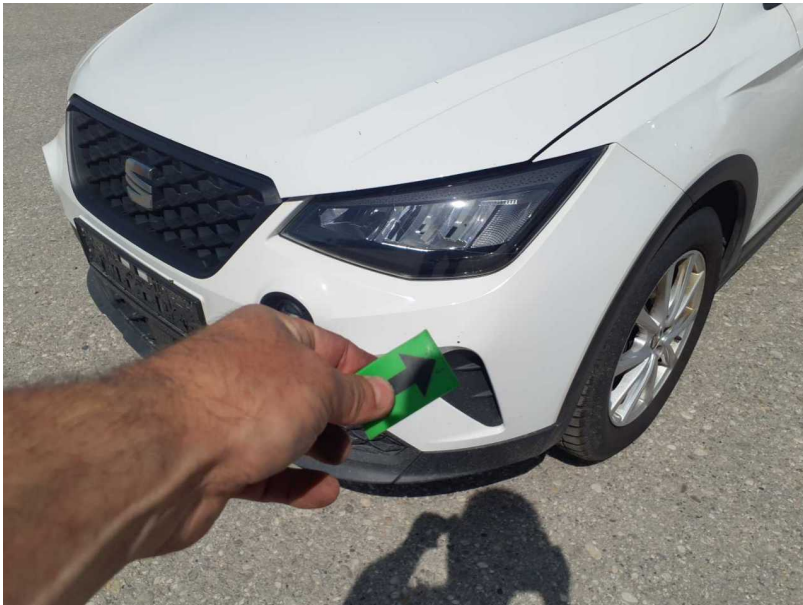
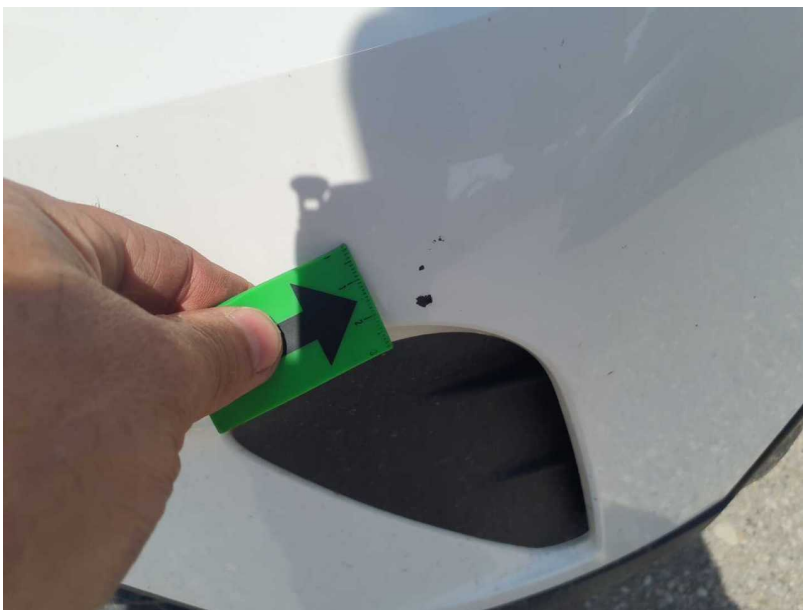
| Nr. | Bauteilgruppe | Beschreibung |
|---|---|---|
| 1 | Stoßfänger vorn | Stoßfänger vorn - Steinschlag - kein Abzug |

**Gebrauchsspur #1:** Stossfänger vorn: Stossfänger vorn - Steinschlag - kein Abzug

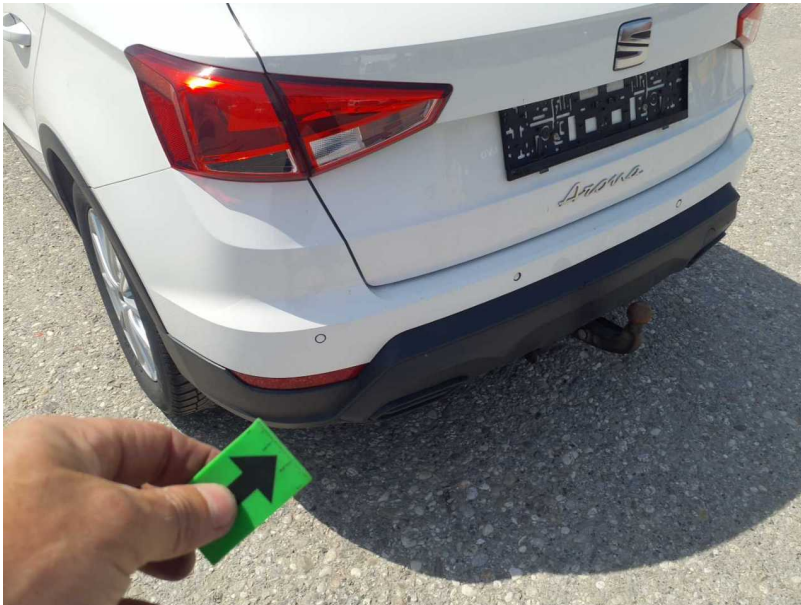
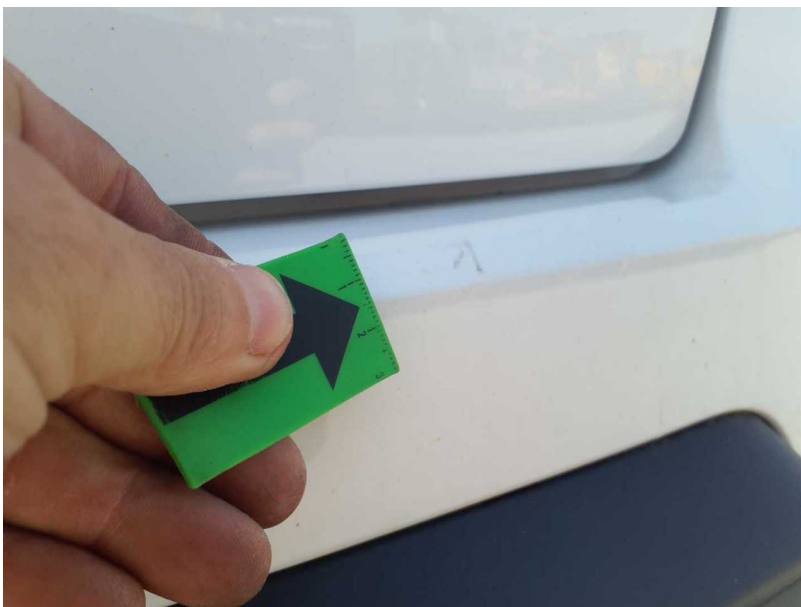
| Nr. | Bauteilgruppe | Beschreibung |
|---|---|---|
| 2 | Stoßfänger hinten | Stoßfänger hinten - verkratzt / verschürft - kein Abzug |

**Gebrauchsspur #2:** Stossfänger hinten: Stossfänger hinten - verkratzt / verschürft - kein Abzug

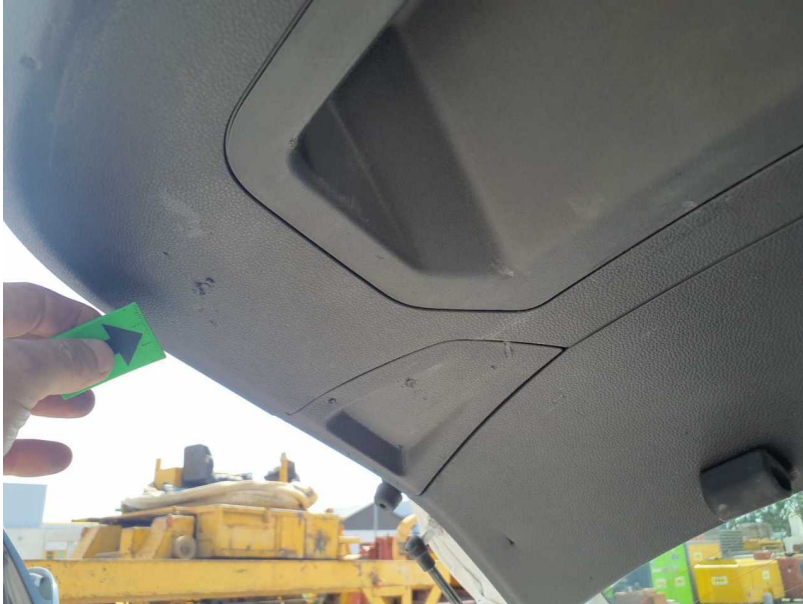
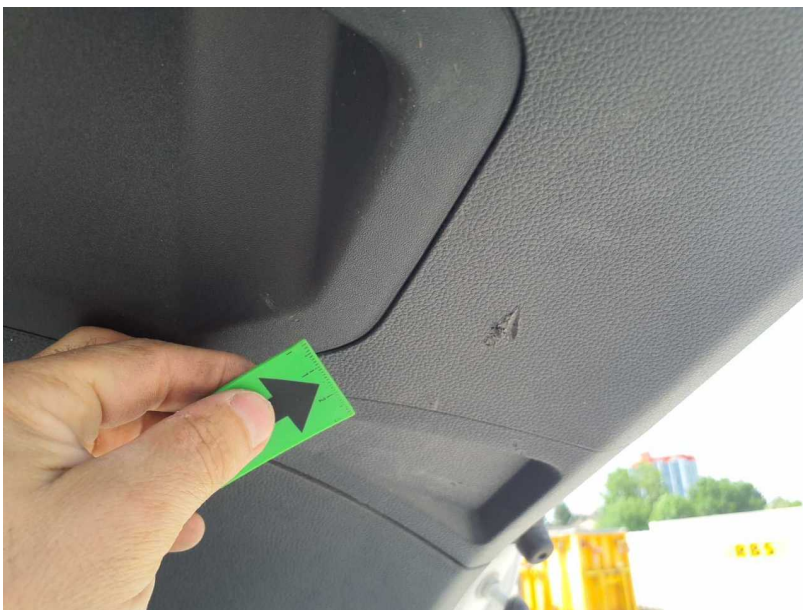
| Nr. | Bauteilgruppe | Beschreibung |
|---|---|---|
| 3 | Verkleidungen/Abdeckungen | Heckdeckel, Innenverkleidung - verkratzt / verschürft - kein Abzug |

**Gebrauchsspur #3:** Verkleidungen/Abdeckungen: Heckdeckel, Innenverkleidung - verkratzt / verschürft - kein Abzug

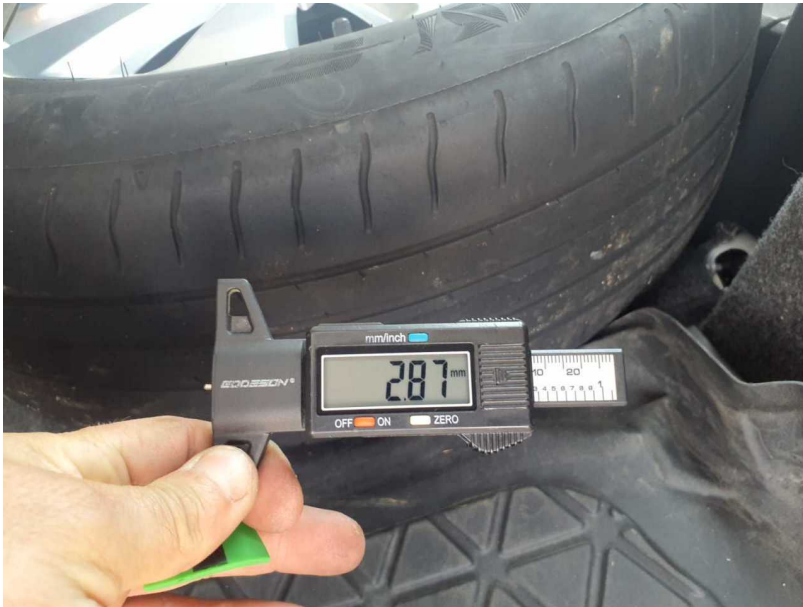
| Nr. | Bauteilgruppe | Beschreibung |
|---|---|---|
| 4 | 2.Radsatz | 1 Reifen (Info) - verschlissen - kein Abzug |

**Gebrauchsspur #4:** 2.Radsatz: 1 Reifen (Info) - verschlissen - kein Abzug
