| <b>Betreff</b> | Minderwertgutachten Ohne Werte | | |
| <b>Hersteller</b> | Volkswagen | | |
| <b>Modell / Verkaufsbezeichnung</b> | Touran | | |
| <b>Fahrzeug-Identnummer</b> | WVGZZZ1TZMW040132 | | |

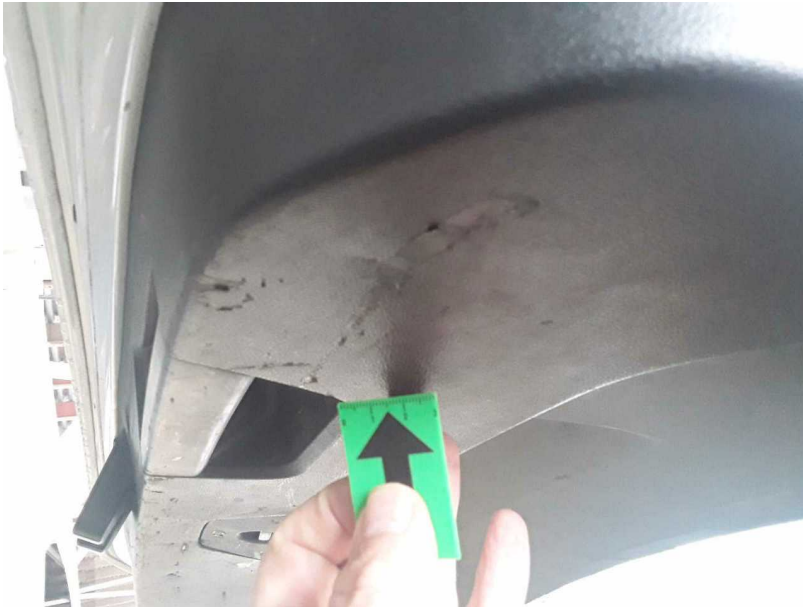
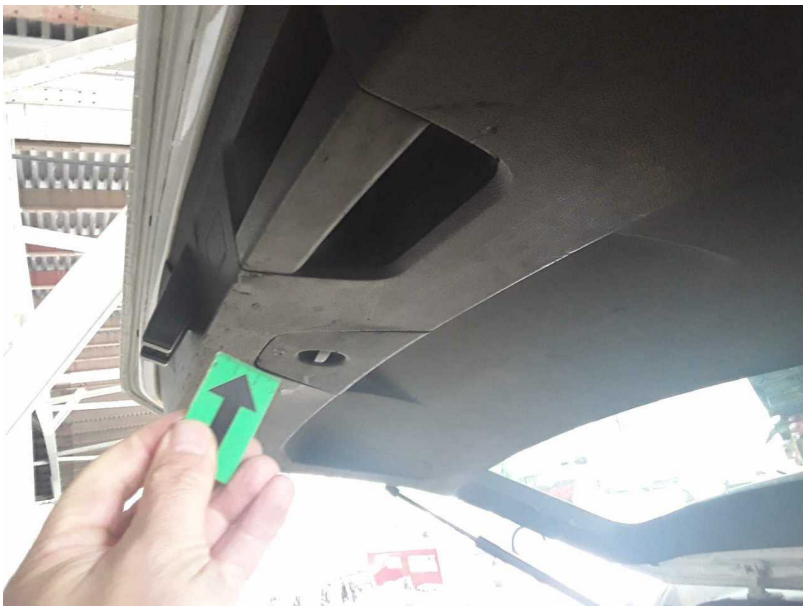
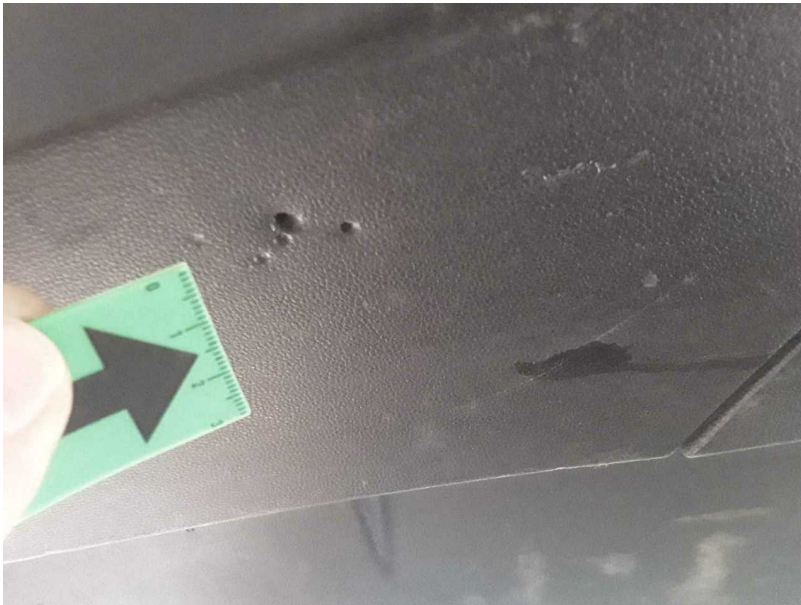
**Beschädigung #1:** Verkleidungen/Abdeckungen: Heckdeckel, Innenverkleidung - beschädigt - erneuern

| Nr. | Bauteilgruppe | Beschreibung |
|---|---|---|
| 1 | Verkleidungen/Abdeckungen | Heckdeckel, Innenverkleidung - beschädigt - erneuern |

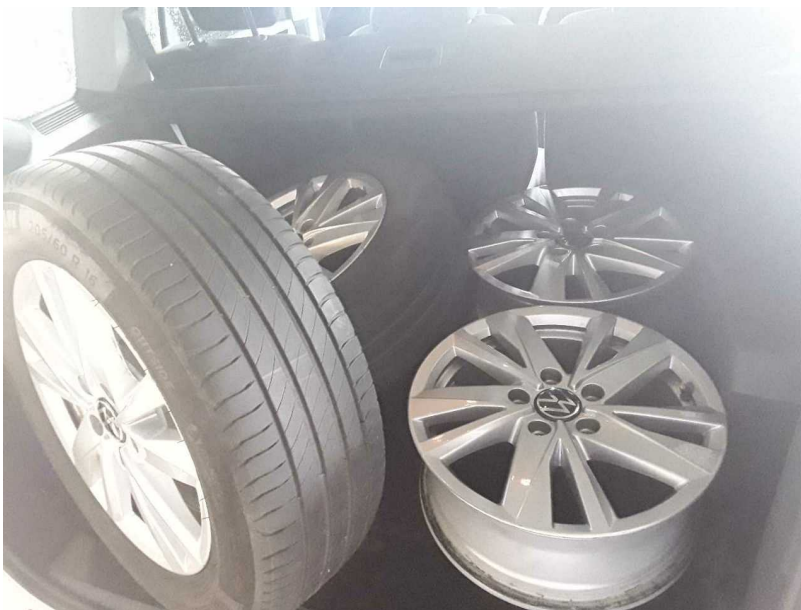
**Beschädigung #2:** Rad/Reifen: Reifen vorn - fehlt - erneuern

| Nr. | Bauteilgruppe | Beschreibung |
|---|---|---|
| 2 | Rad/Reifen | Reifen vorn - fehlt - erneuern |

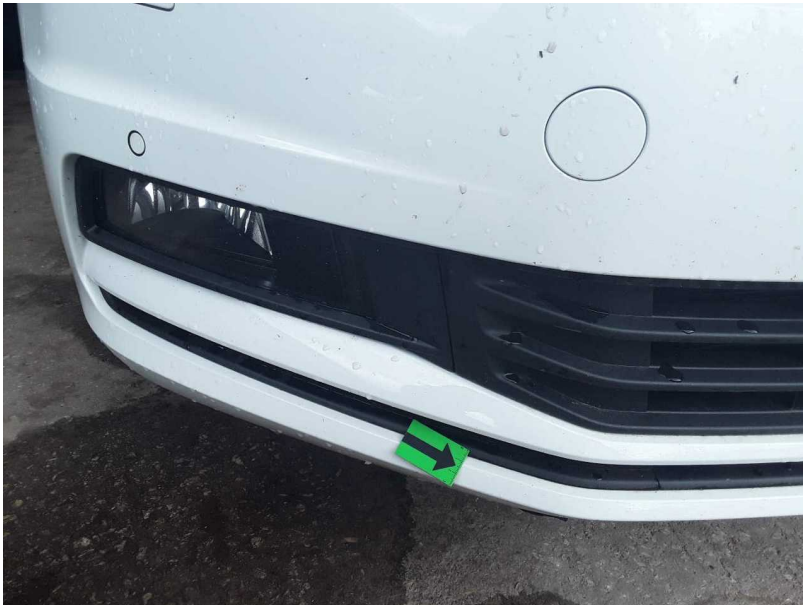
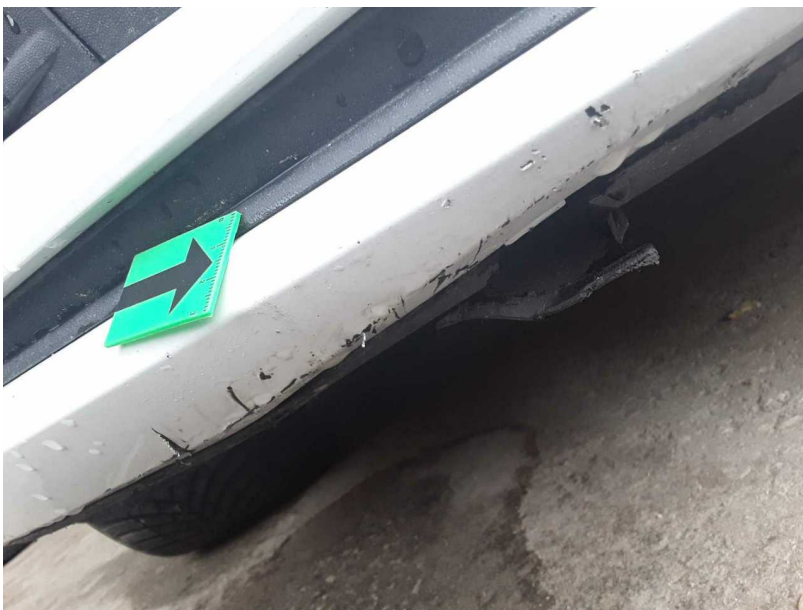
**Beschädigung #3:** Stossfänger vorn: Stossfänger vorn - beschädigt - instandsetzen/lackieren (S3)

| Nr. | Bauteilgruppe | Beschreibung |
|---|---|---|
| 3 | Stoßfänger vorn | Stoßfänger vorn - beschädigt - instandsetzen/lackieren (S3) |

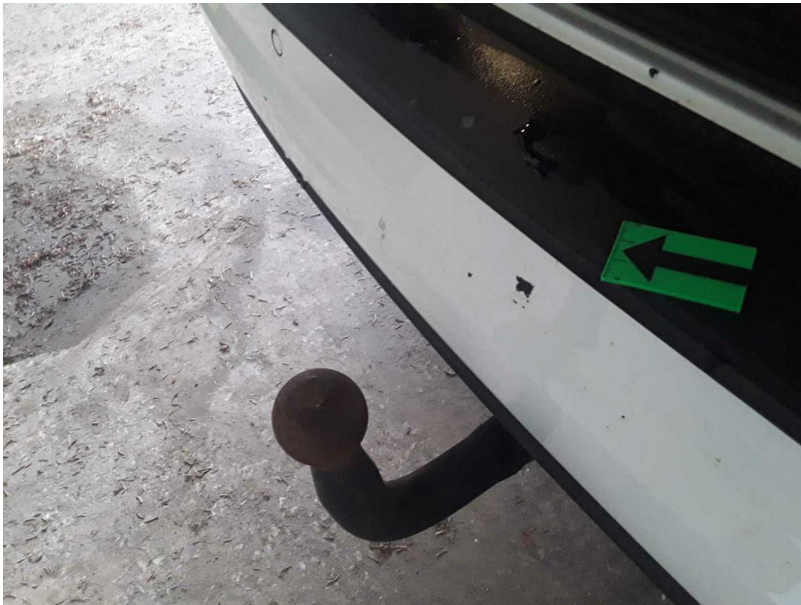
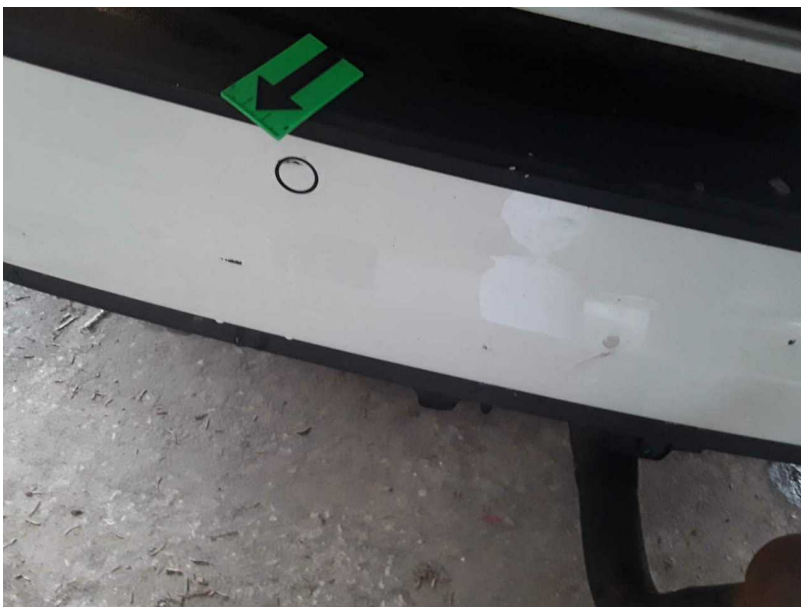
**Beschädigung #4:** Stossfänger hinten: Stossfänger hinten - beschädigt - instandsetzen/lackieren (S3)

| Nr. | Bauteilgruppe | Beschreibung |
|---|---|---|
| 4 | Stoßfänger hinten | Stoßfänger hinten - beschädigt - instandsetzen/lackieren (S3) |
