**Seat LEON SP Style**  
**Auftragsnummer: 802.0108.863**

**FIN: VSSZZZKLZNR036028**  
**Kennzeichen: HEF-ST 287**

## Sachverständige Feststellungen

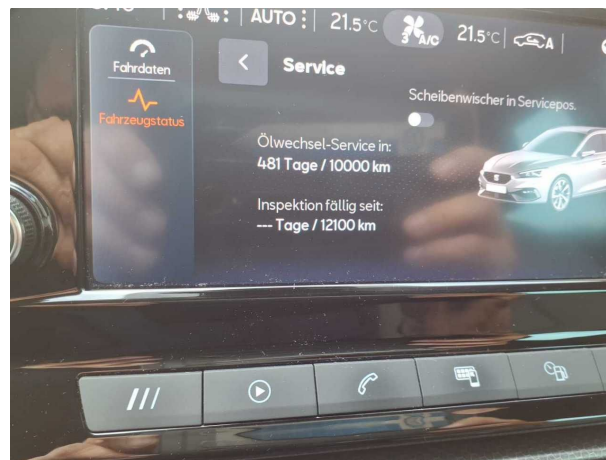
Beschädigung 2: Sonstiges: Inspektion/Wartung - fällig - durchführen

| 2 | Sonstiges | Inspektion/Wartung - fällig - durchführen |
