# DEKRA CZ a.s.

## ÚDAJE O VOZIDLE

| Model vozidla: | Skoda Octavia Combi | Provedení: | 2.0 TDI DPF EU6d, Ambition |

# SEZNAM POŠKOZENÍ

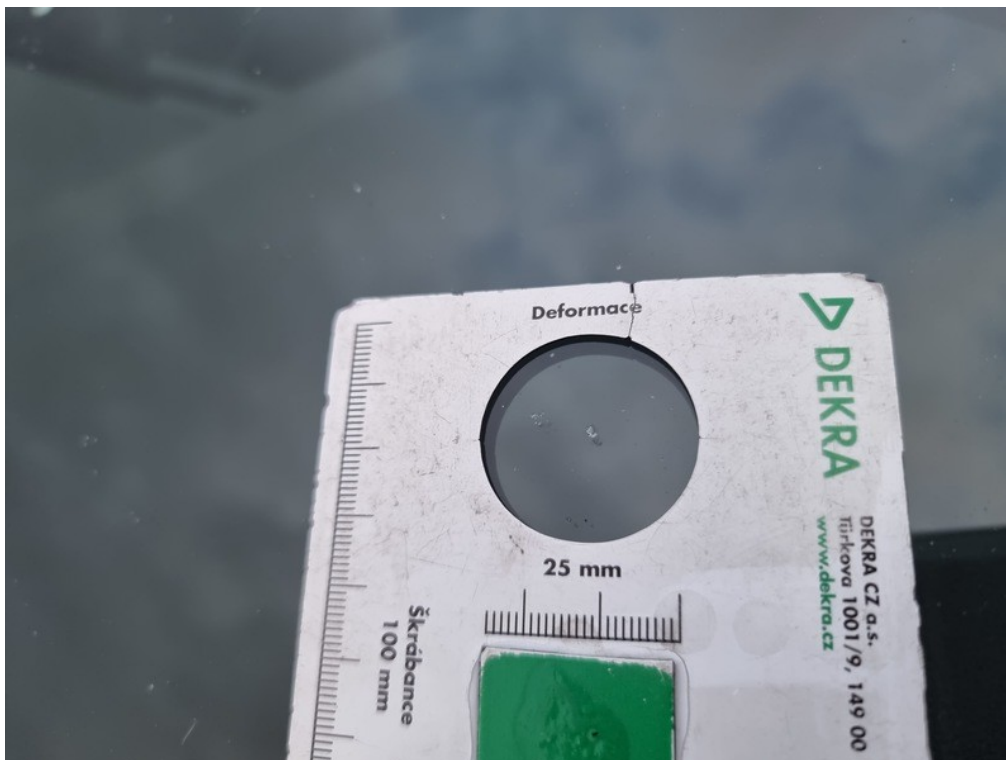
| P.č. | Poškozený díl | Druh poškození | Způsob opravy |
|---|---|---|---|
| 1 | Čelní sklo | Poškození od odletujícího kamení | Opravit |

- 1 **Čelní sklo - Poškození od odletujícího kamení**  
Umístění: Exteriér (vnější prostor)  
Způsob opravy: Opravit

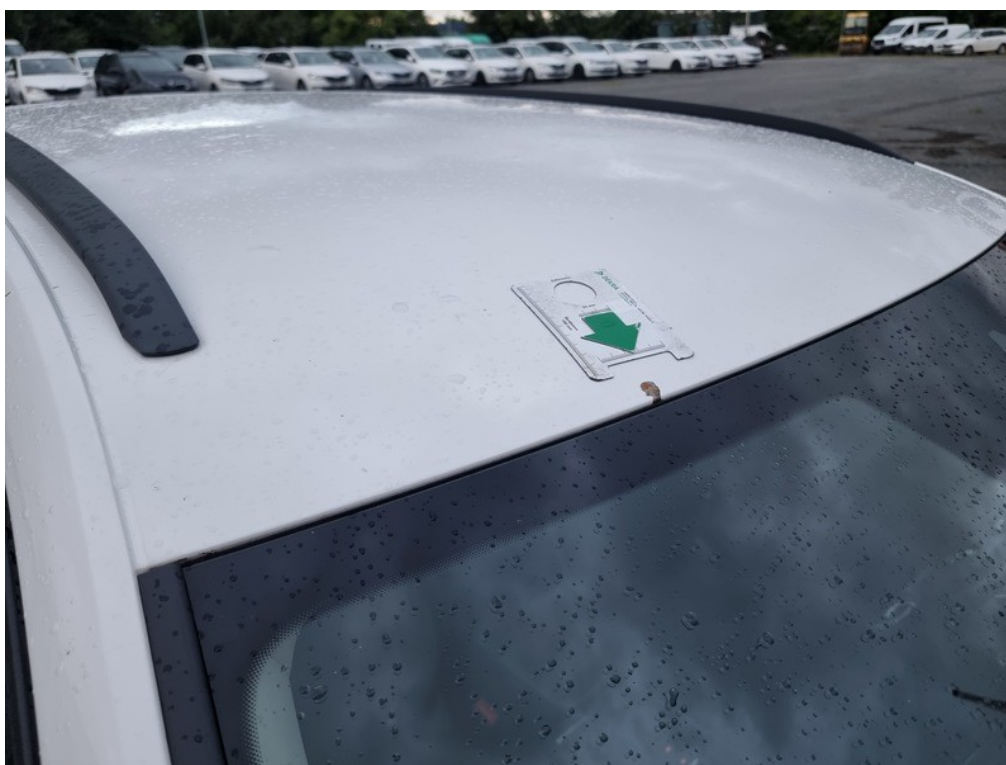
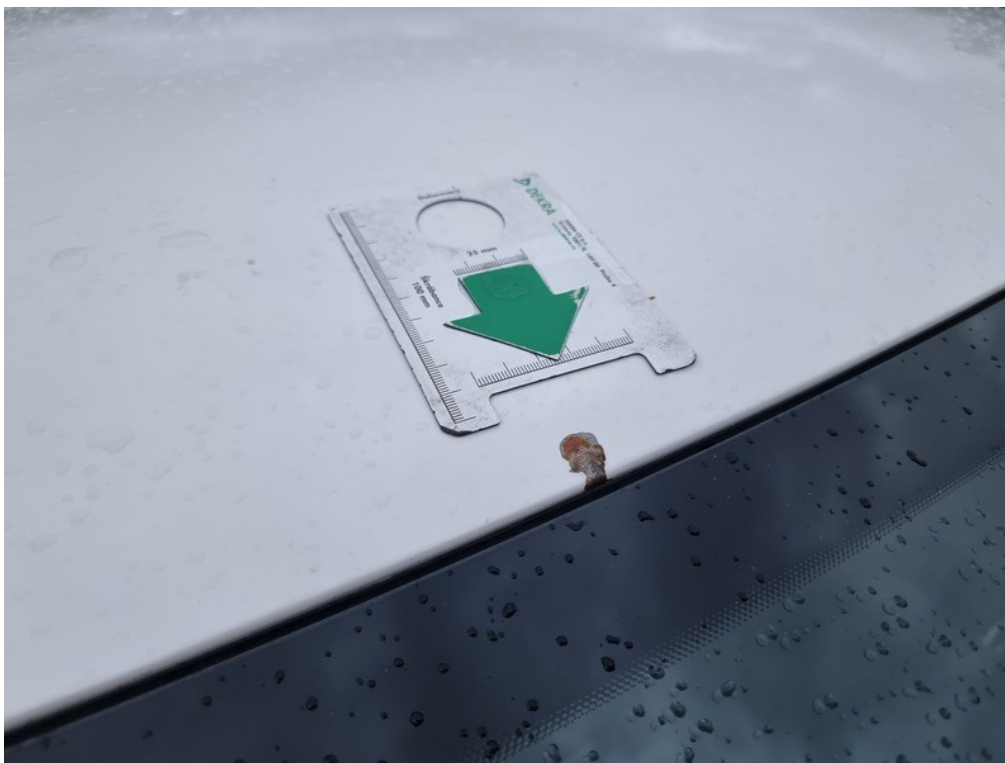
Viz popis k poškození č. 2

| P.č. | Poškozený díl | Druh poškození | Způsob opravy |
|---|---|---|---|
| 2 | Střecha | Koroze | Lakovat |

- 2 **Střecha - Koroze**  
Umístění: Exteriér (vnější prostor)  
Způsob opravy: Lakovat

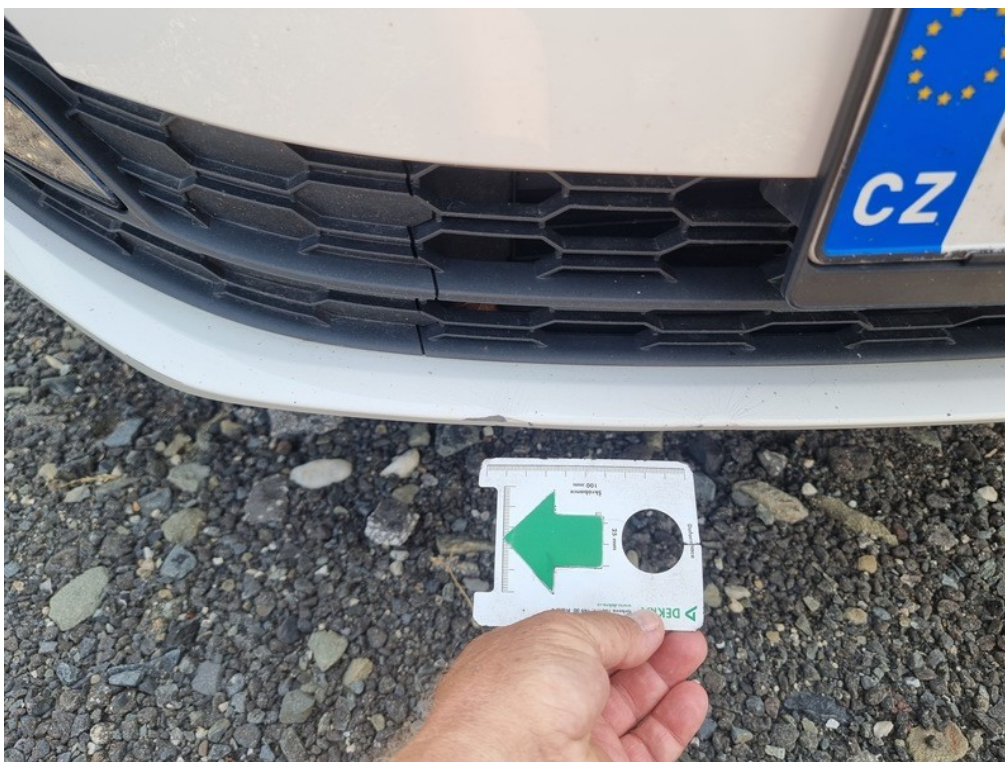
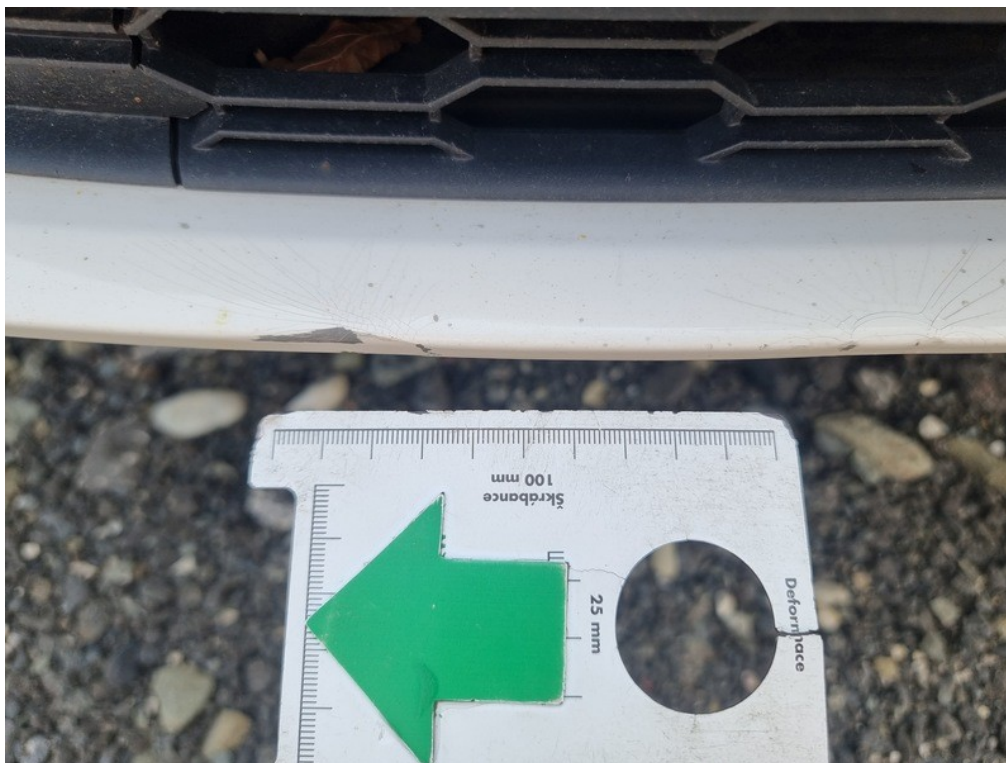
Viz popis k poškození č. 3

| P.č. | Poškozený díl | Druh poškození | Způsob opravy |
|---|---|---|---|
| 3 | Přední nárazník | Deformace | Opravit |

**3 Přední nárazník - Deformace**  
Umístění:  
Způsob opravy:

Exteriér (vnější prostor)  
Opravit

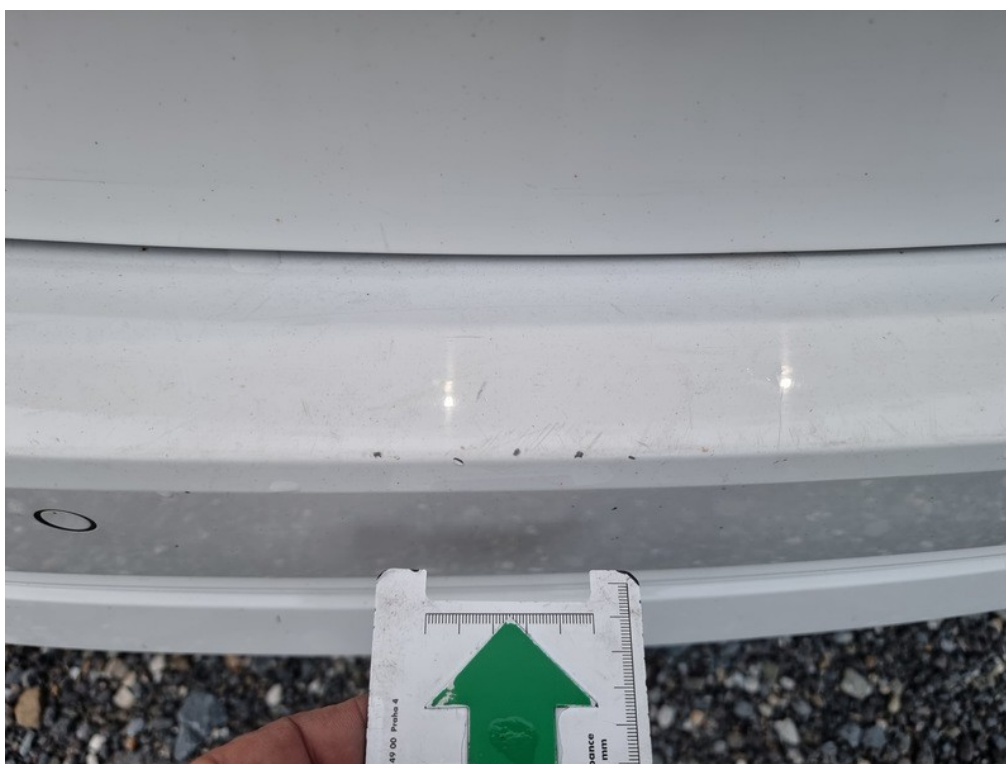
| P.č. | Poškozený díl | Druh poškození | Způsob opravy |
|---|---|---|---|
| 4 | Zadní nárazník | Škrábance | Lakovat |

**4 Zadní nárazník - Škrábance**  
Umístění:  
Způsob opravy:

Exteriér (vnější prostor)  
Lakovat

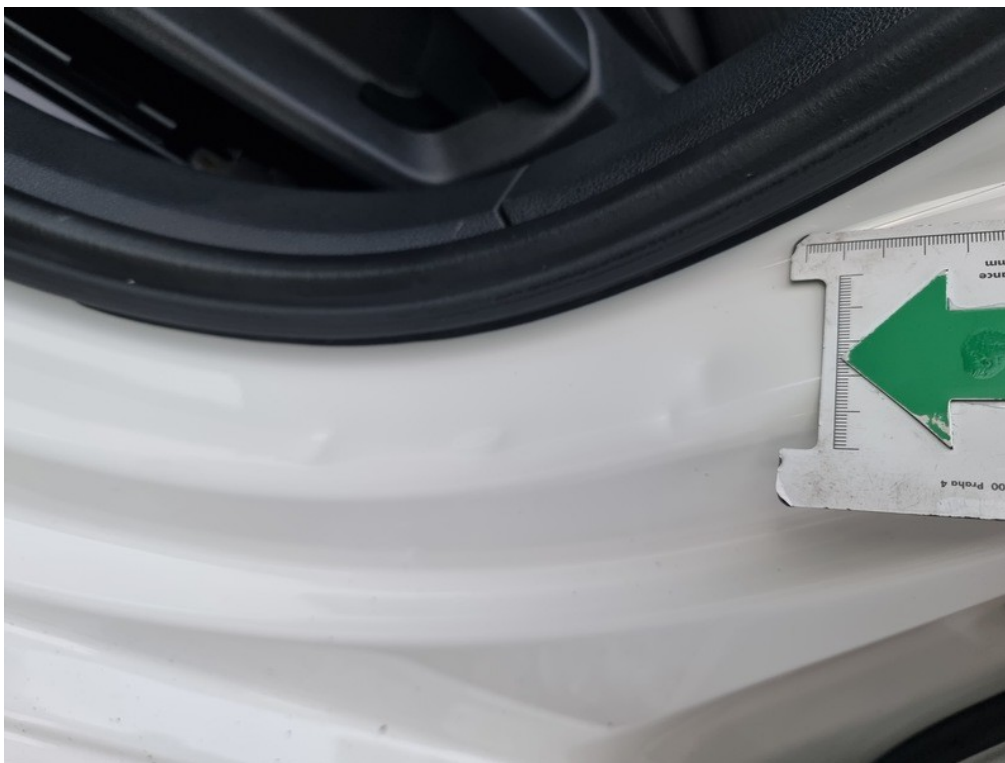
| P.č. | Poškozený díl | Druh poškození | Způsob opravy |
|---|---|---|---|
| 5 | Rám LP dveří | Jamka | Opravit |

5 **Rám LP dveří - Jamka**  
Umístění:  
Způsob opravy:

Exteriér (vnější prostor)  
Opravit

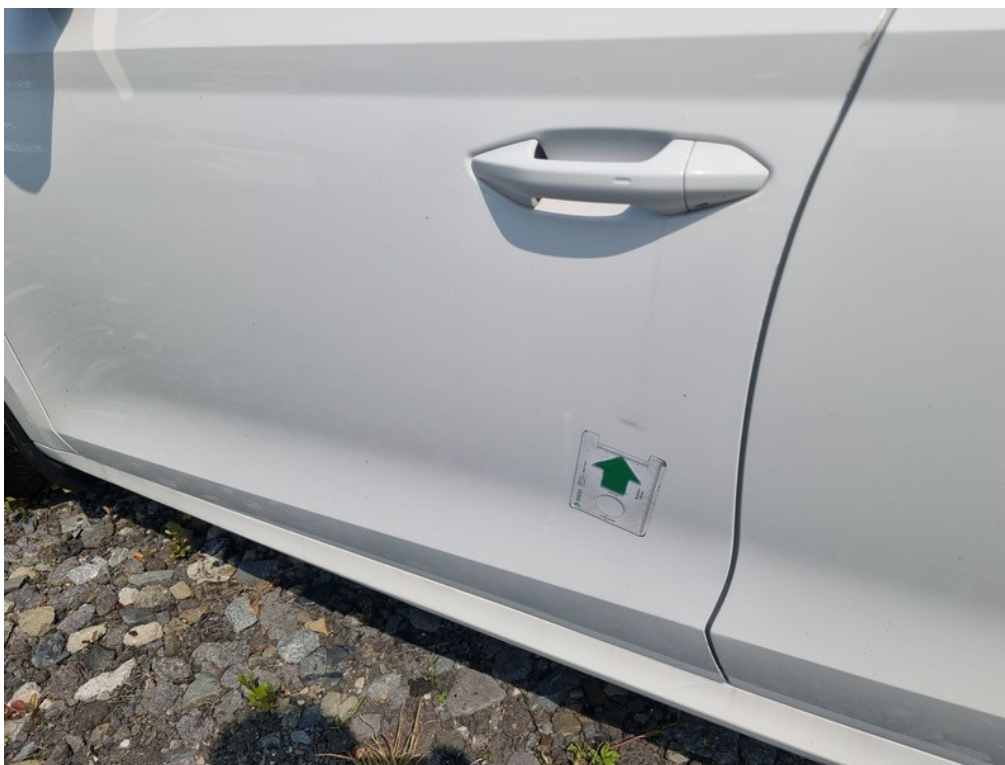
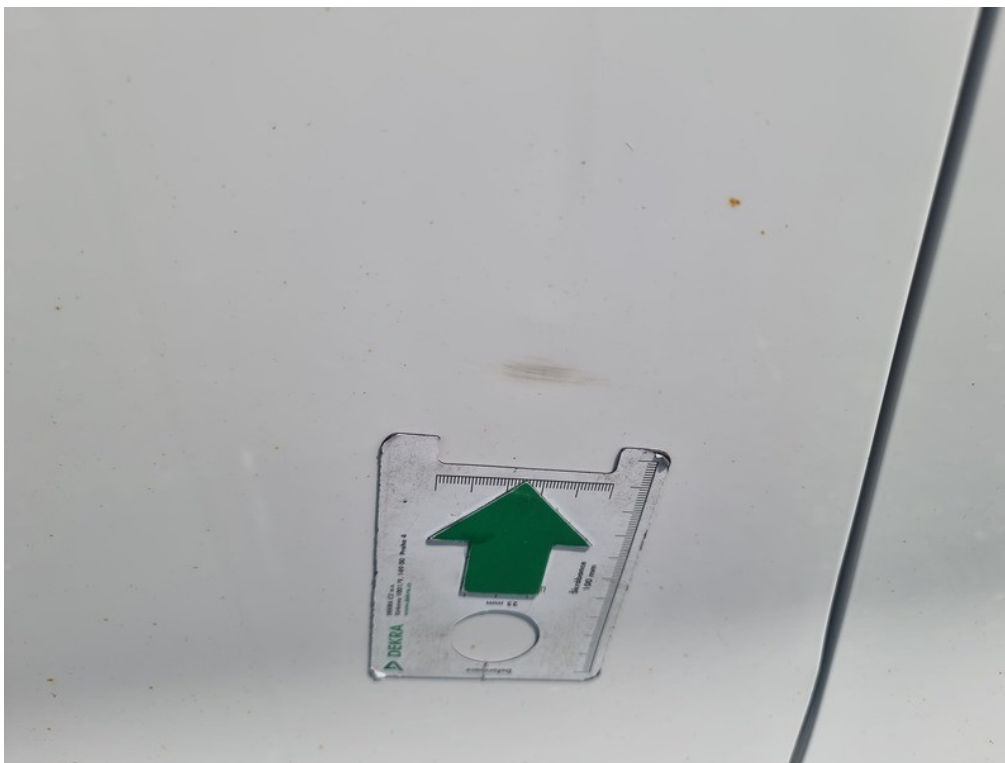
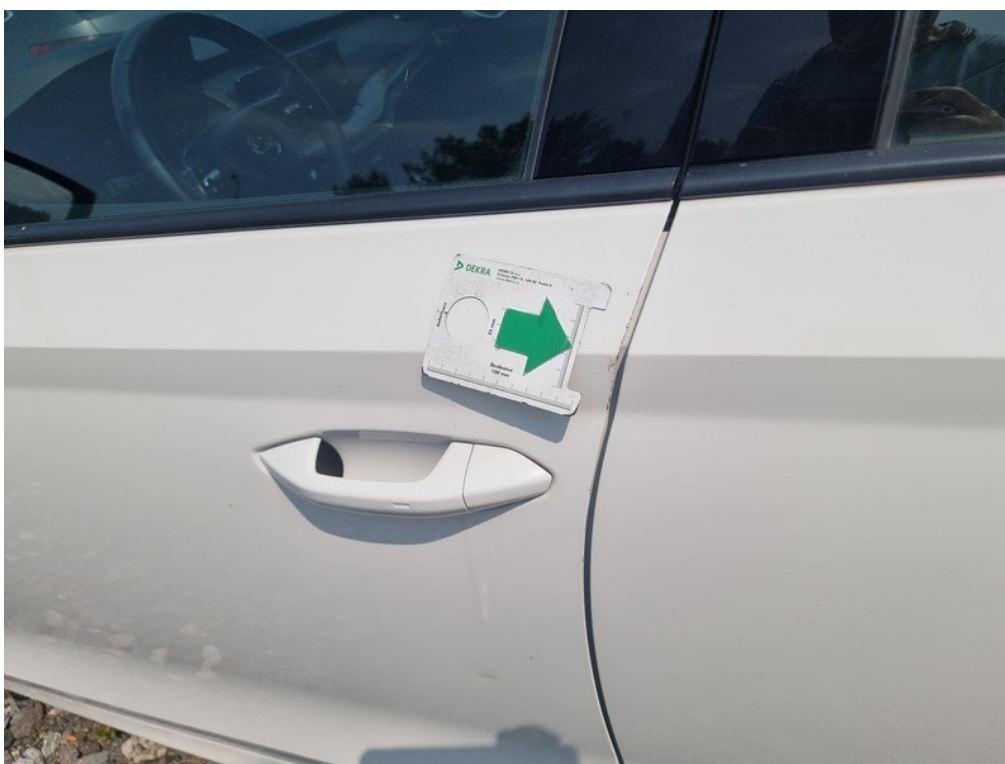
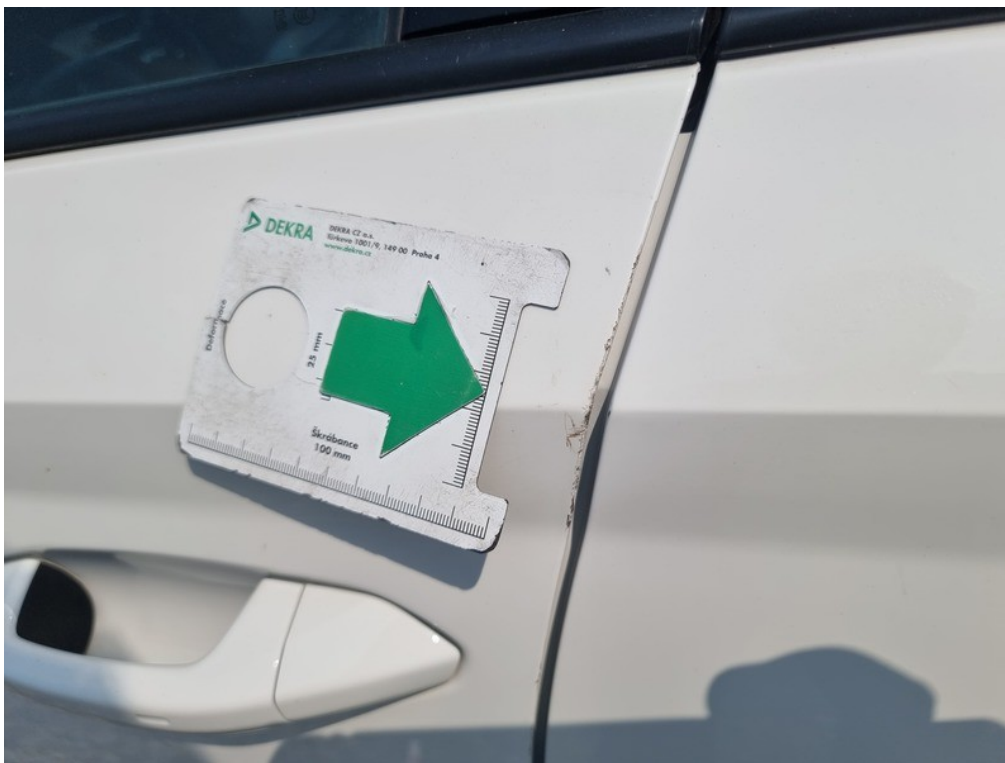
| P.č. | Poškozený díl | Druh poškození | Způsob opravy |
|---|---|---|---|
| 6 | Dveře přední levé | Škrábance | Lakovat |

6 **Dveře přední levé - Škrábance**  
Umístění:  
Způsob opravy:

Exteriér (vnější prostor)  
Lakovat

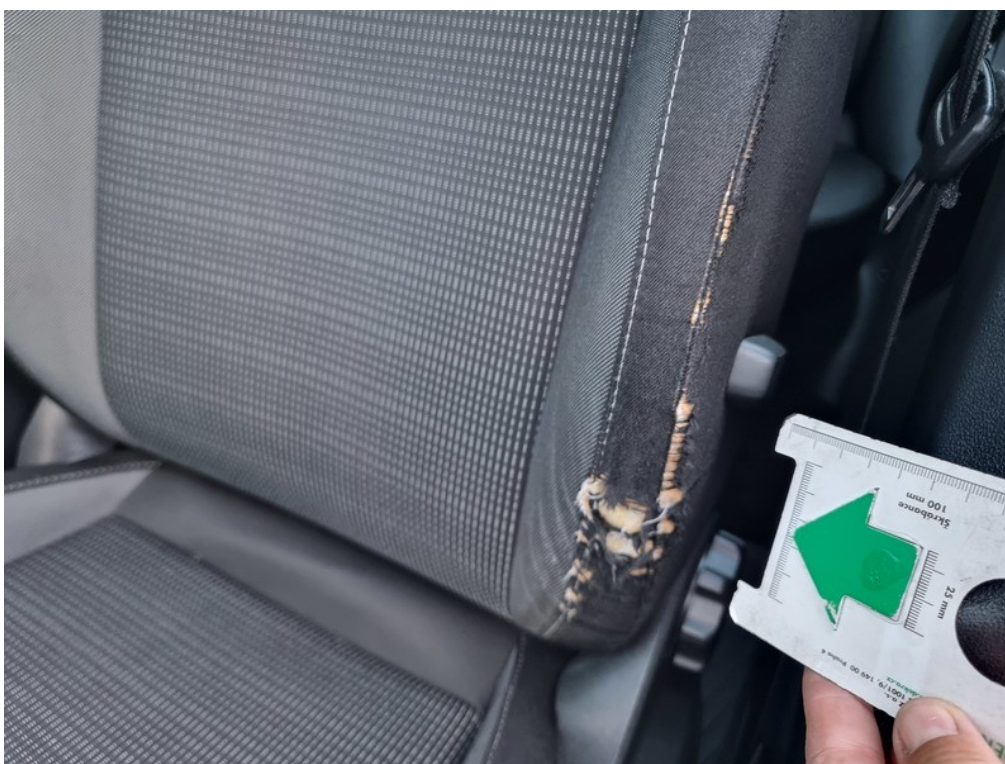
| P.č. | Poškozený díl | Druh poškození | Způsob opravy |
|---|---|---|---|
| 7 | Potah opěradla sedadla řidiče | Opotřebení | Vyměnit |

**7 Potah opěradla sedadla řidiče - Opatření**  
Umístění: Interiér (vnitřní prostor)  
Způsob opravy: Vyměnit

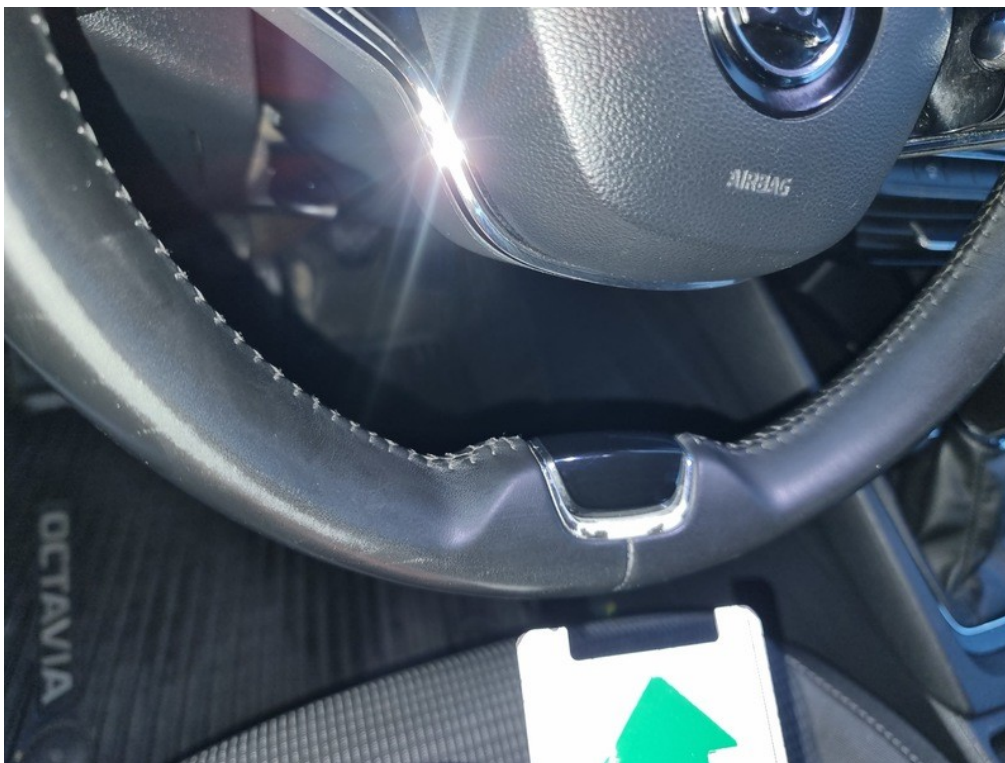
| P.č. | Poškozený díl | Druh poškození | Způsob opravy |
|---|---|---|---|
| 8 | Volant | Opotřebení | Vyměnit |

**8 Volant - Opotřebení**  
Umístění:  
Způsob opravy:

Interiér (vnitřní prostor)  
Vyměnit

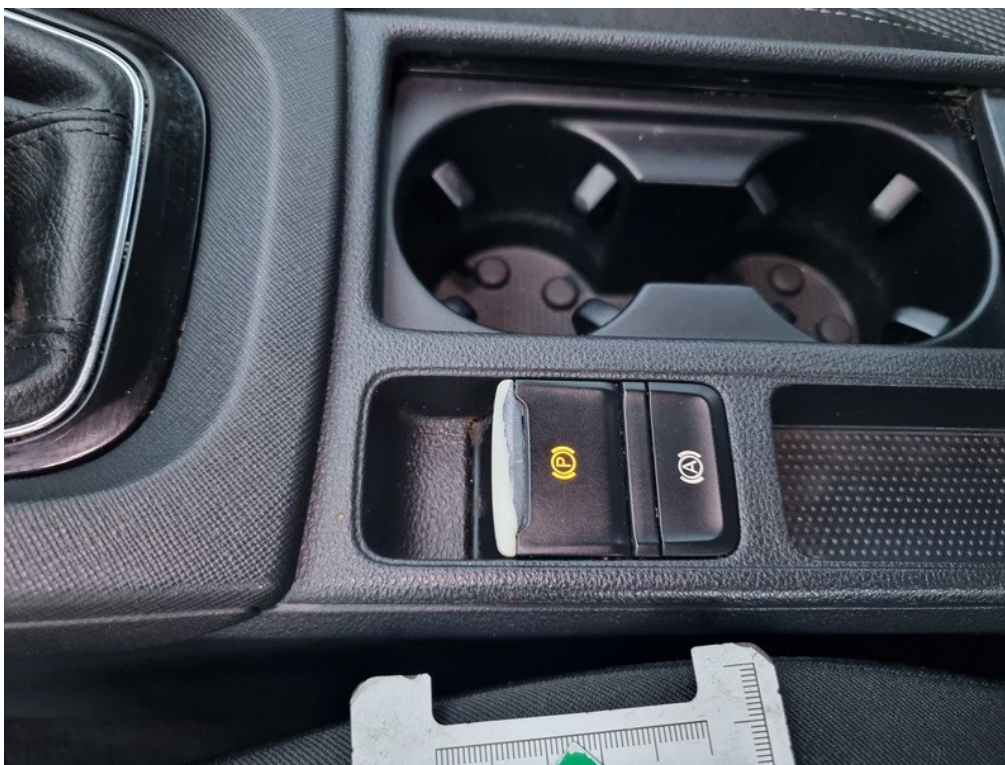
| P.č. | Poškozený díl | Druh poškození | Způsob opravy |
|---|---|---|---|
| 9 | Ovládací tlačítko parkovací brzdy | Opotřebení | Vyměnit |

**9 Ovládací tlačítko parkovací brzdy - Opotřebení**  
Umístění:  
Způsob opravy:

Interiér (vnitřní prostor)  
Vyměnit

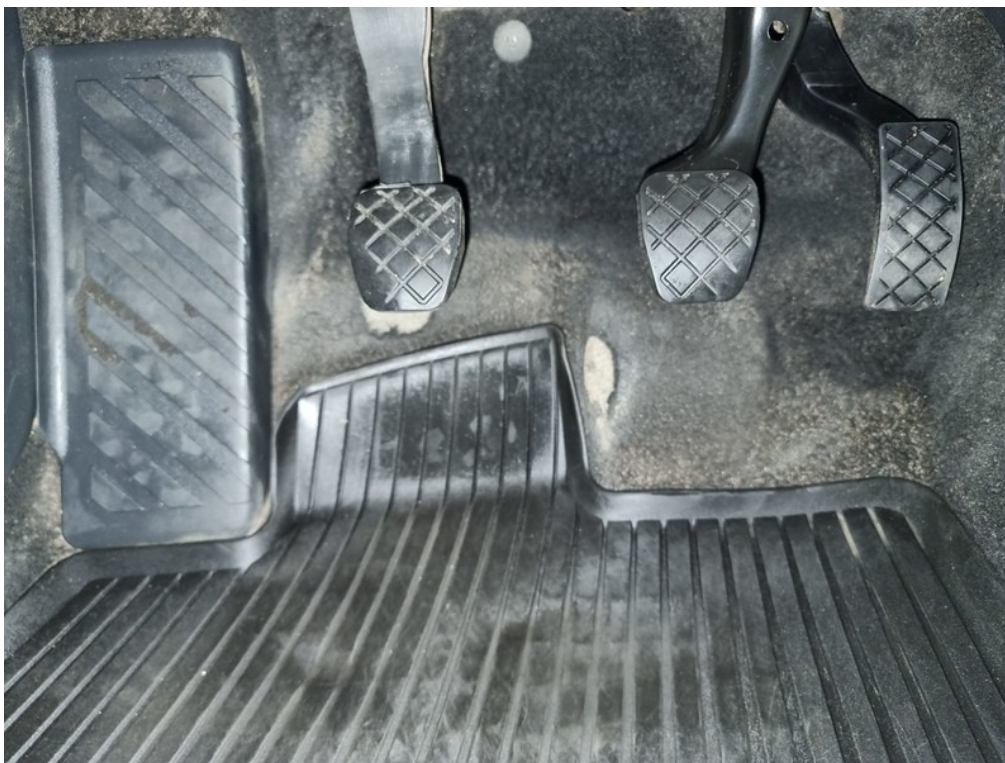
| P.č. | Poškozený díl | Druh poškození | Způsob opravy |
|---|---|---|---|
| 10 | Přídavný koberec LP | Opotřebení | Vyměnit |

- 10** **Přídavný koberec LP - Opotřebení**  
Umístění: Interiér (vnitřní prostor)  
Způsob opravy: Vyměnit

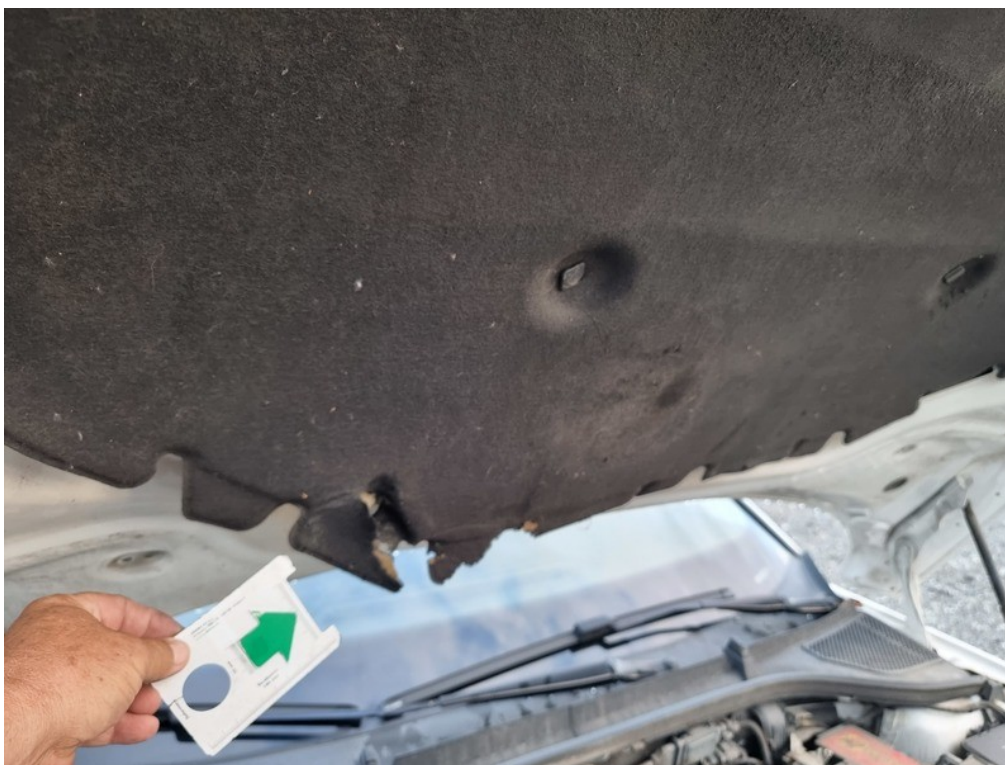
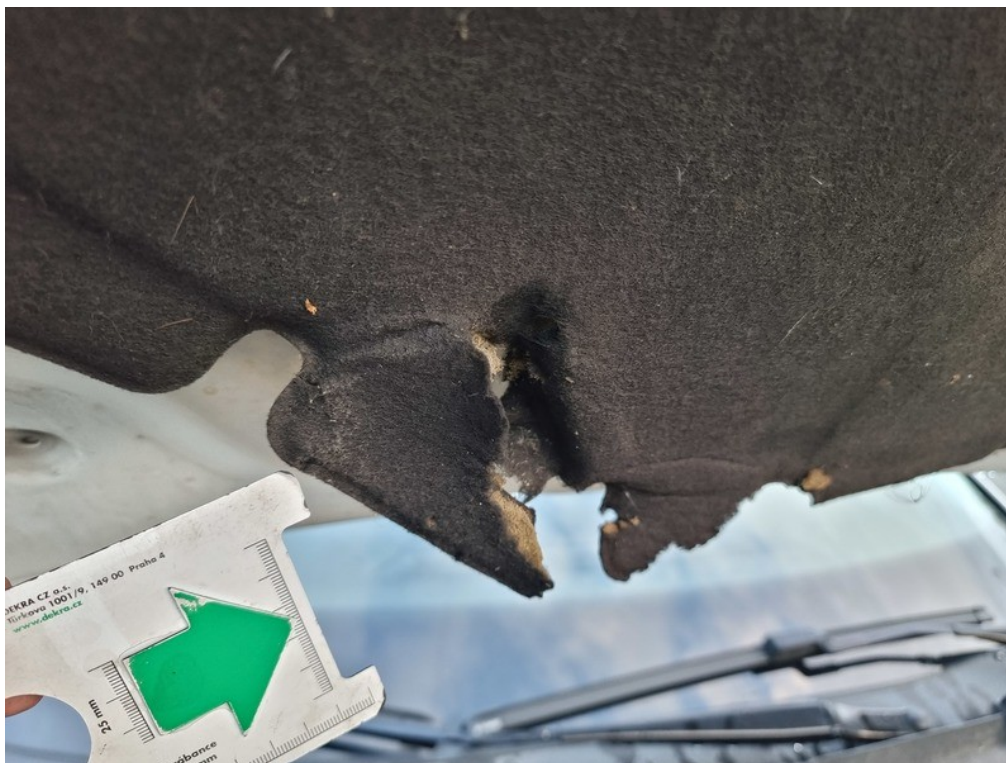
Viz popis k poškození č. 11

| P.č. | Poškozený díl | Druh poškození | Způsob opravy |
|---|---|---|---|
| 11 | Hluková izolace víka motoru | Opotřebení | Vyměnit |

- 11** **Hluková izolace víka motoru - Opotřebení**  
Umístění: Interiér (vnitřní prostor)  
Způsob opravy: Vyměnit

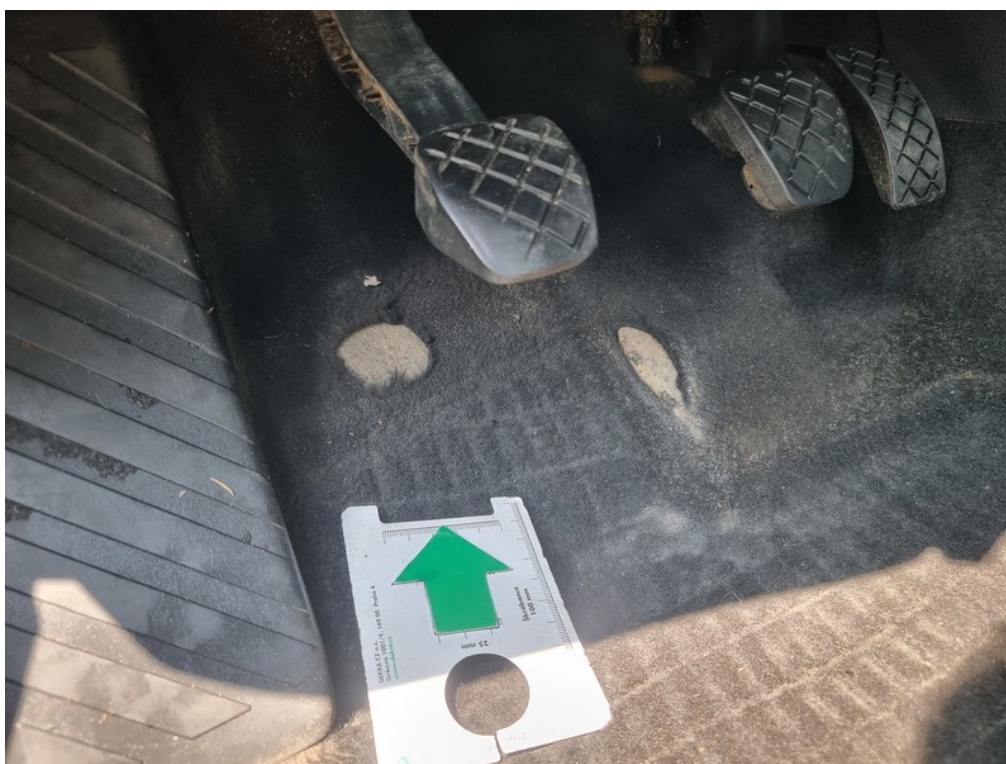
| P.č. | Poškozený díl | Druh poškození | Způsob opravy |
|---|---|---|---|
| 12 | Koberec přední | Opotřebení | Vyměnit |

**12 Koberec přední - Opatření**  
Umístění:  
Způsob opravy:

Interiér (vnitřní prostor)  
Vyměnit

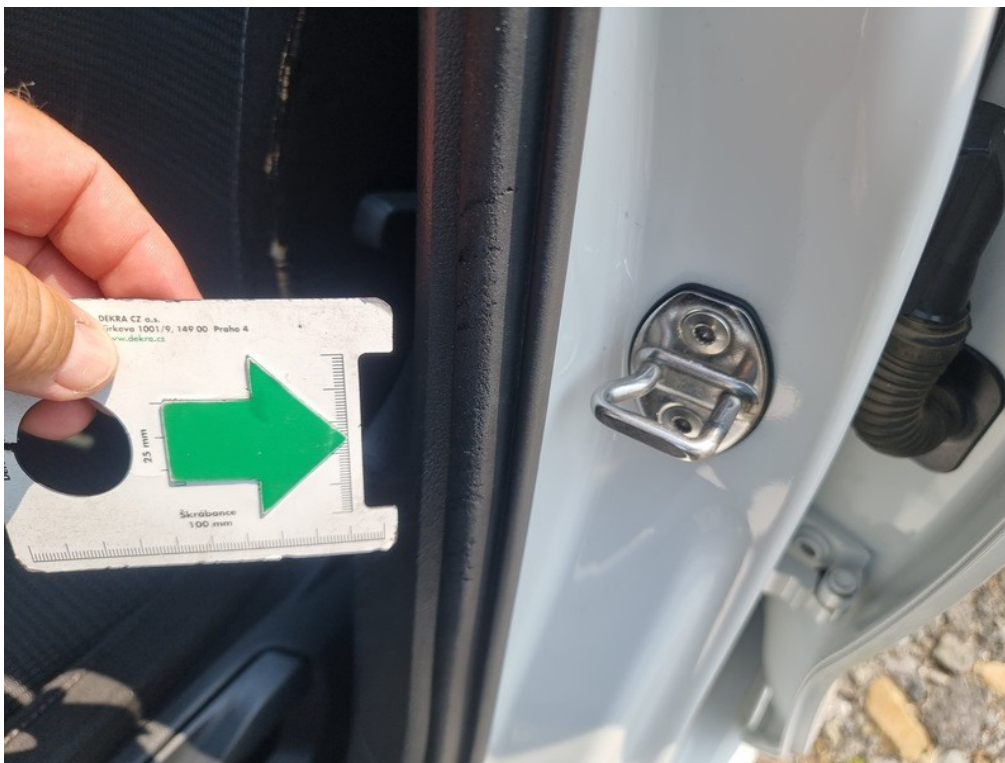
| P.č. | Poškozený díl | Druh poškození | Způsob opravy |
|---|---|---|---|
| 13 | Těsnění LP dveří | Opotřebení | Vyměnit |

13 **Těsnění LP dveří - Opotřebení**

Interiér (vnitřní prostor)  
Vyměnit

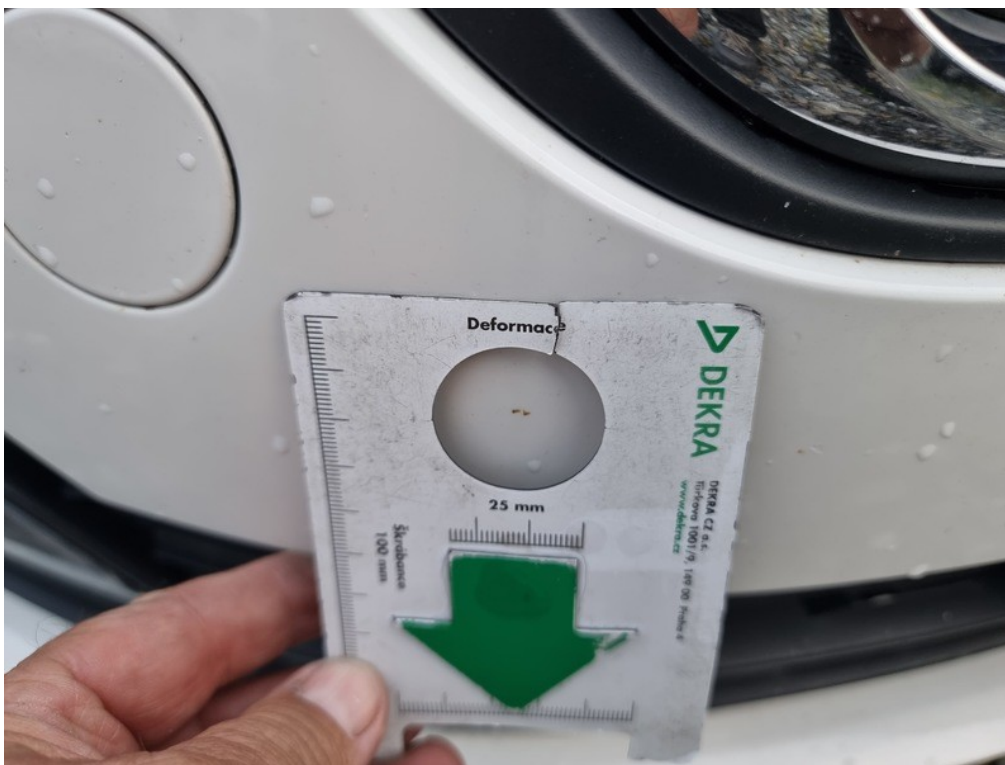
| P.č. | Poškozený díl | Druh poškození | Způsob opravy |
|---|---|---|---|
| 14 | Přední část vozidla | Poškození od odletujícího kamení | Opravit |

14 **Přední část vozidla - Poškození od odletujícího kamení**

Ostatní  
Opravit

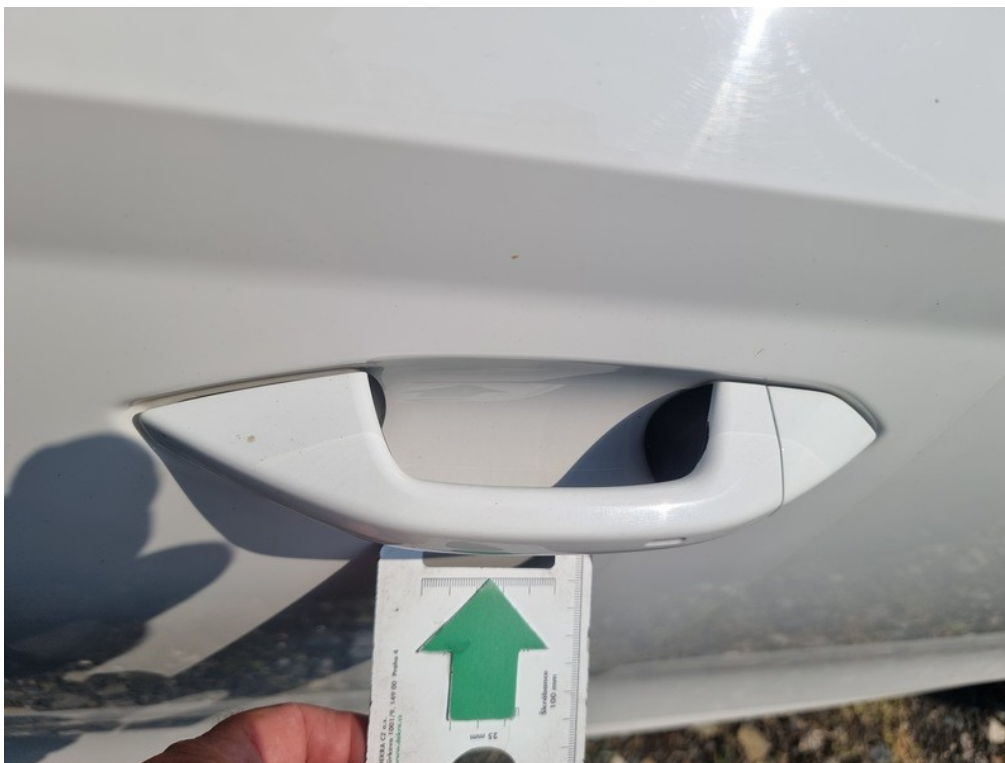
| P.č. | Poškozený díl | Druh poškození | Způsob opravy |
|---|---|---|---|
| 15 | Celková plocha karoserie | Škrábance | Vyleštit |

**15 Celková plocha karoserie - Škrábance**  
Umístění: Ostatní  
Způsob opravy: Vyleštit

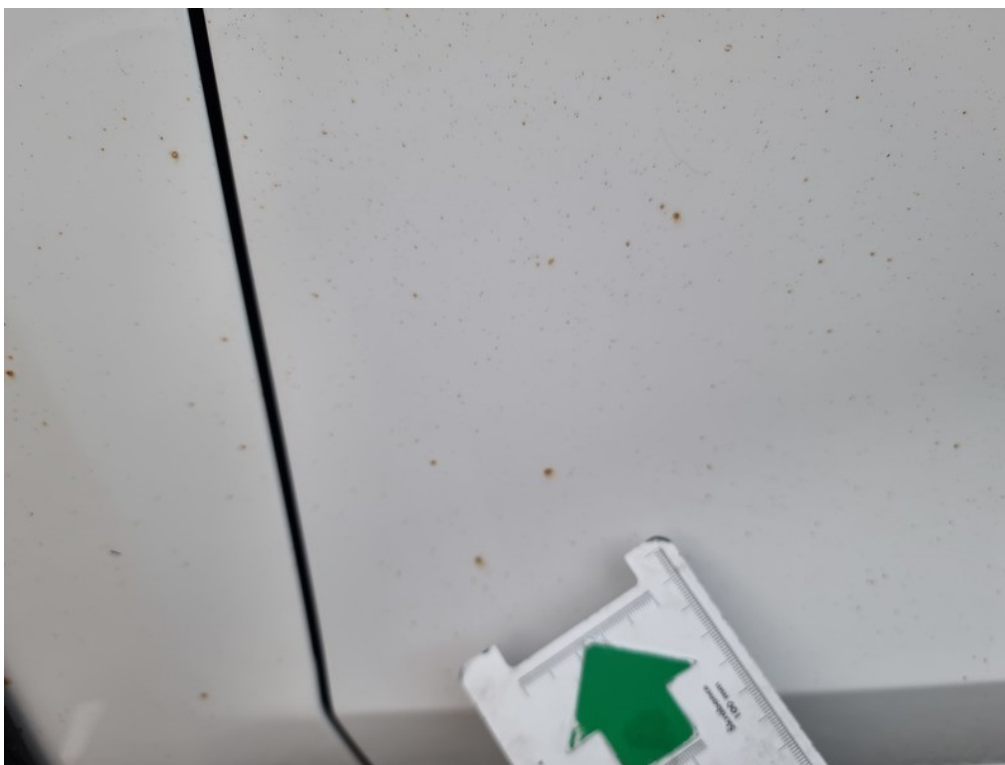
| P.č. | Poškozený díl | Druh poškození | Způsob opravy |
|---|---|---|---|
| 16 | Celková plocha karoserie | Znečištěno | Čistění |

**16 Celková plocha karoserie - Znečištěno**  
Umístění: Ostatní  
Způsob opravy: Čištění

Poznámka: Odstranit náletovou korozi a asfalt z karoserie.
