## DEKRA CZ a.s.

### ÚDAJE O VOZIDLE

## SEZNAM POŠKOZENÍ

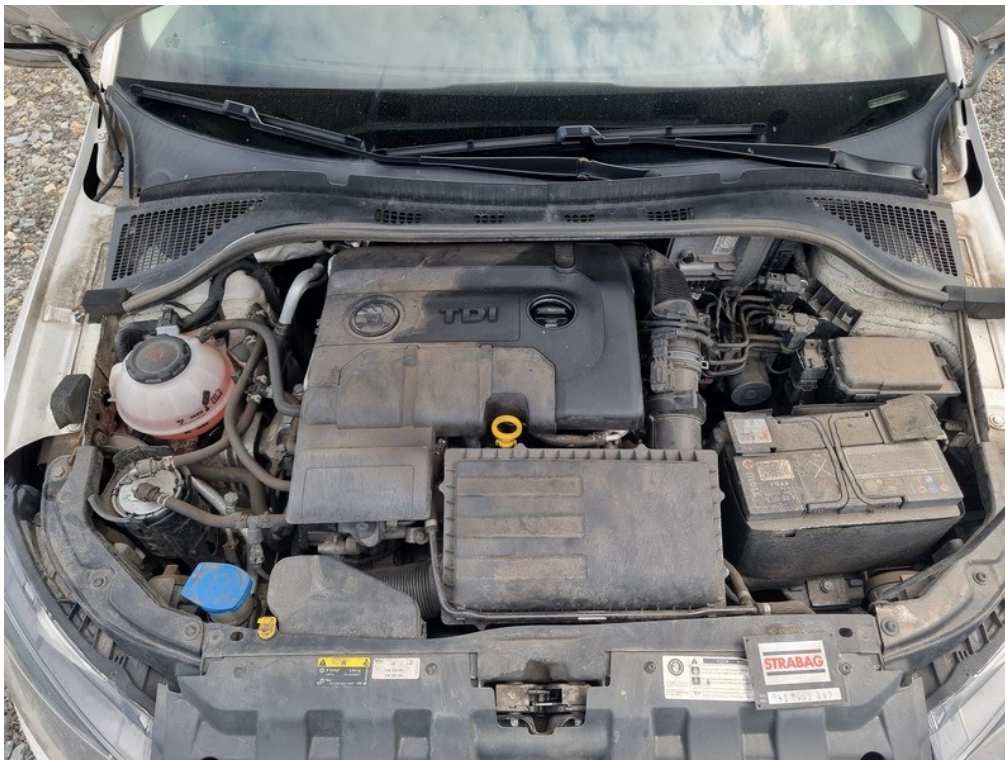
Motor

Zavada turbodmychadla.

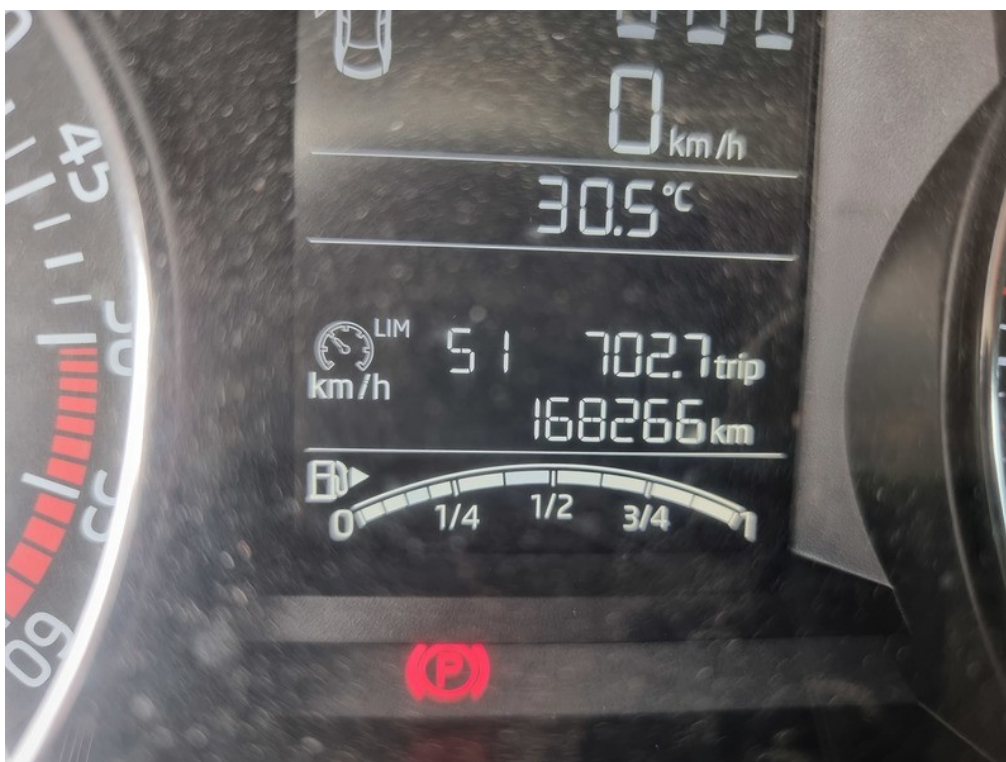
Stav km

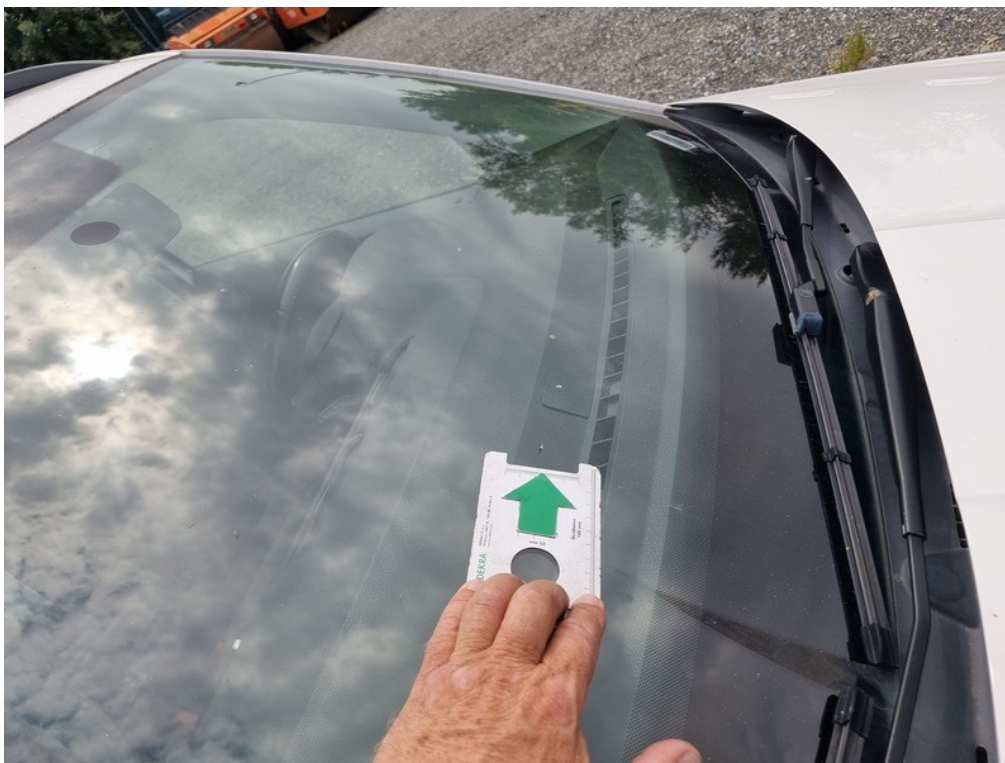
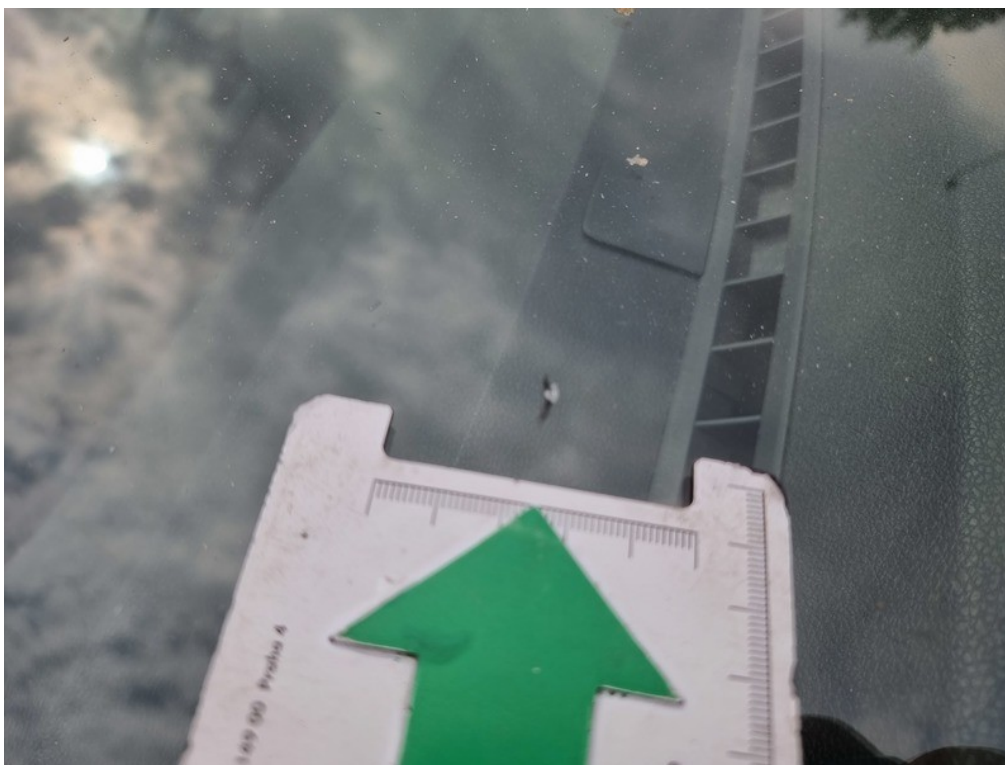
| P.č. | Poškozený díl | Druh poškození | Způsob opravy |
|---|---|---|---|
| 1 | Čelní sklo | Štěp | Vyměnit |

1 Čelní sklo - Štěp  
Umístění:  
Způsob opravy:

Viz popis k poškození č. 1

Exteriér (vnější prostor)  
Vyměnit

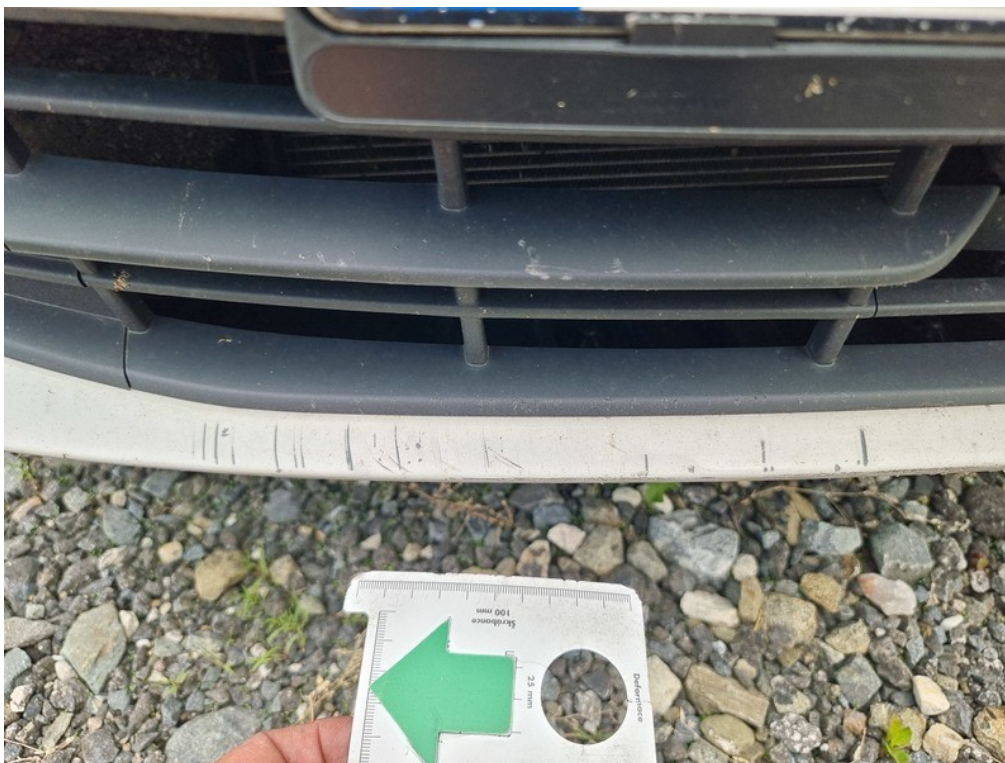
| P.č. | Poškozený díl | Druh poškození | Způsob opravy |
|---|---|---|---|
| 2 | Přední nárazník | Škrábance | Lakovat |

### 2 Přední nárazník - Škrábance

Exteriér (vnější prostor)  
Lakovat

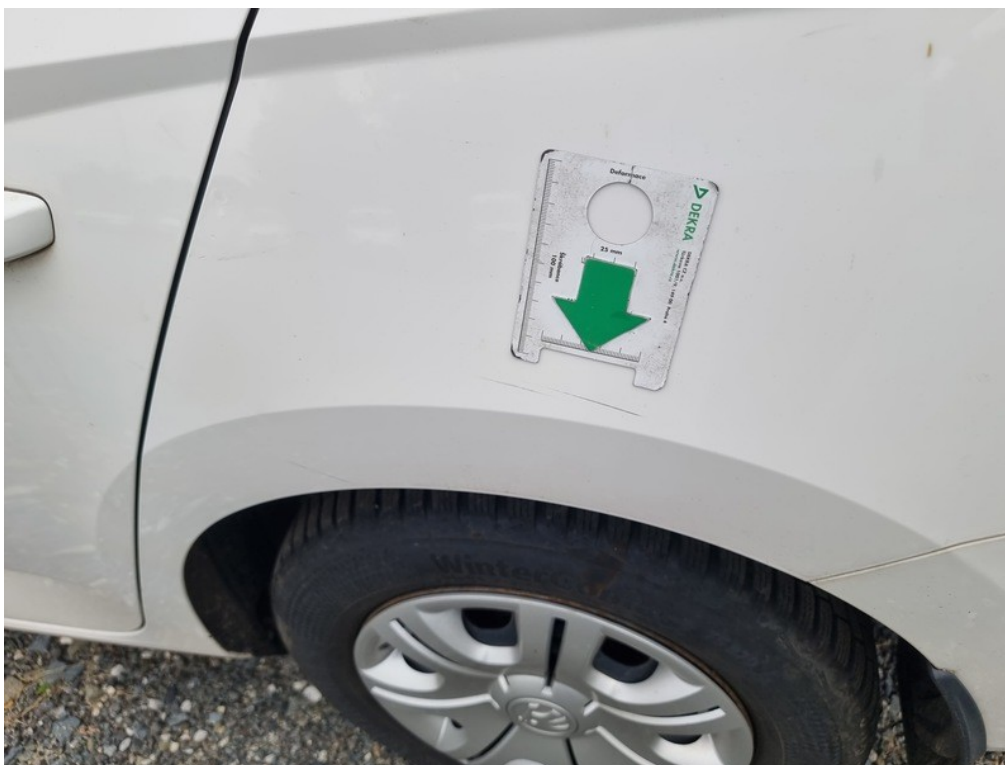
| P.č. | Poškozený díl | Druh poškození | Způsob opravy |
|---|---|---|---|
| 3 | Bočnice zadní levá | Škrábance | Lakovat |

### 3 Bočnice zadní levá - Škrábance

Exteriér (vnější prostor)  
Lakovat

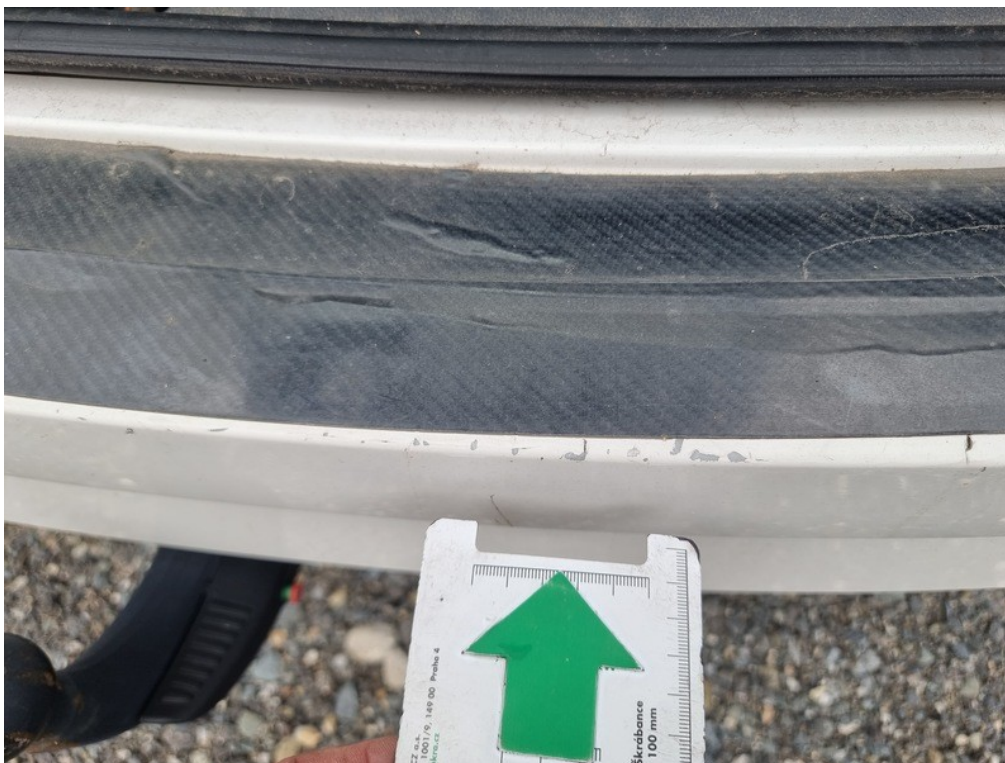
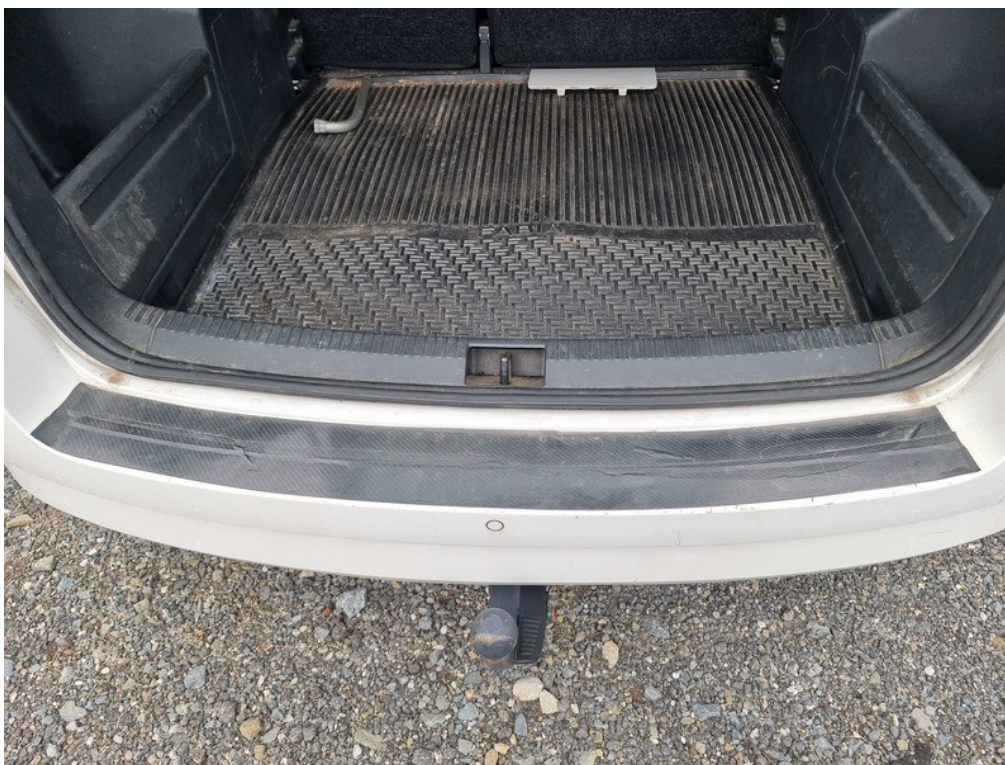
| P.č. | Poškozený díl | Druh poškození | Způsob opravy |
|---|---|---|---|
| 4 | Zadní nárazník | Škrábance | Lakovat |

### 4 Zadní nárazník - Škrábance

Viz popis k poškození č. 4

Exteriér (vnější prostor)  
Lakovat

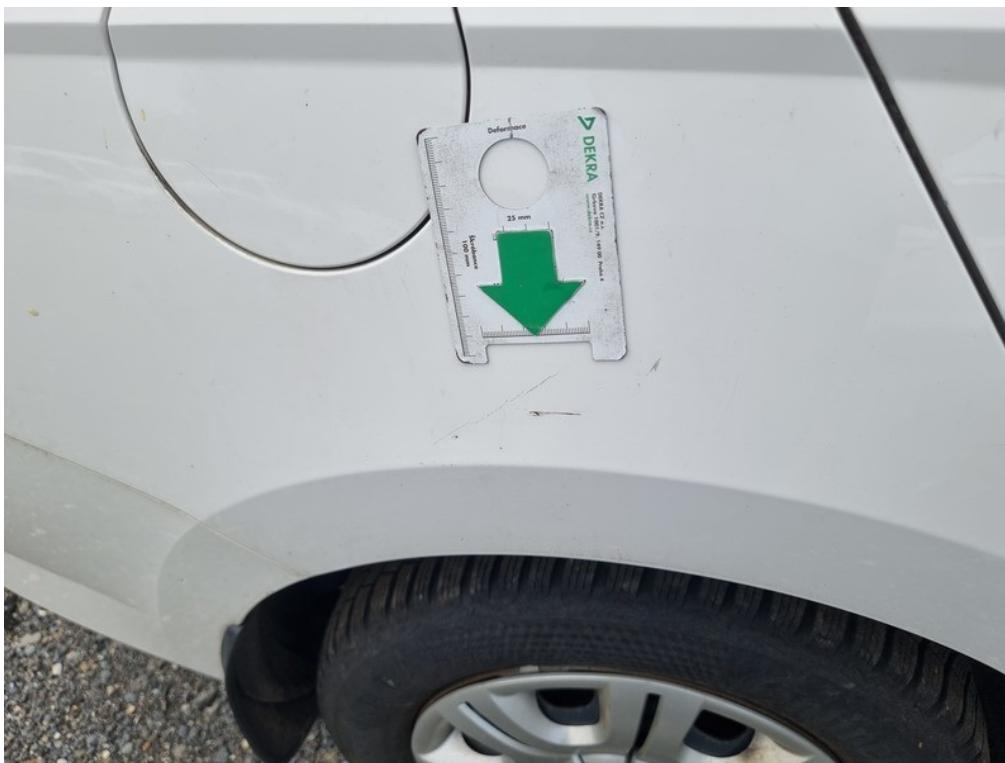
| P.č. | Poškozený díl | Druh poškození | Způsob opravy |
|---|---|---|---|
| 5 | Bočnice zadní pravá | Škrábance | Lakovat |

### 5 Bočnice zadní pravá - Škrábance

Exteriér (vnější prostor)  
Lakovat

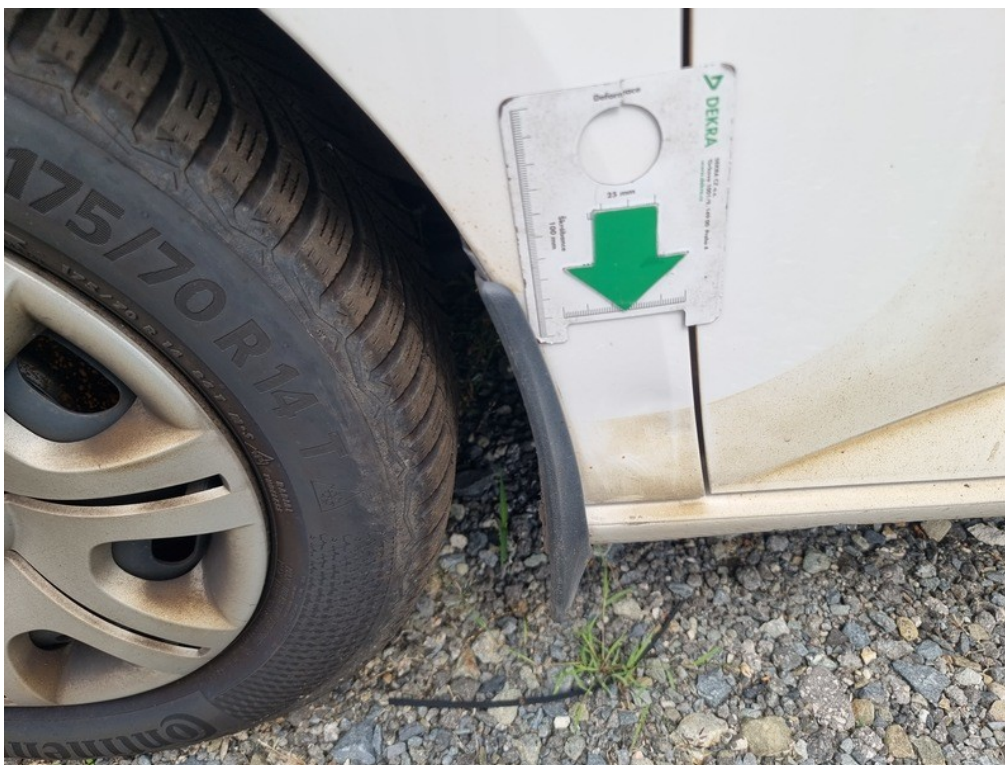
| P.č. | Poškozený díl | Druh poškození | Způsob opravy |
|---|---|---|---|
| 6 | Blatník přední levý | Deformace | Vyměnit |

### 6 Blatník přední levý - Deformace

Exteriér (vnější prostor)  
Vyměnit

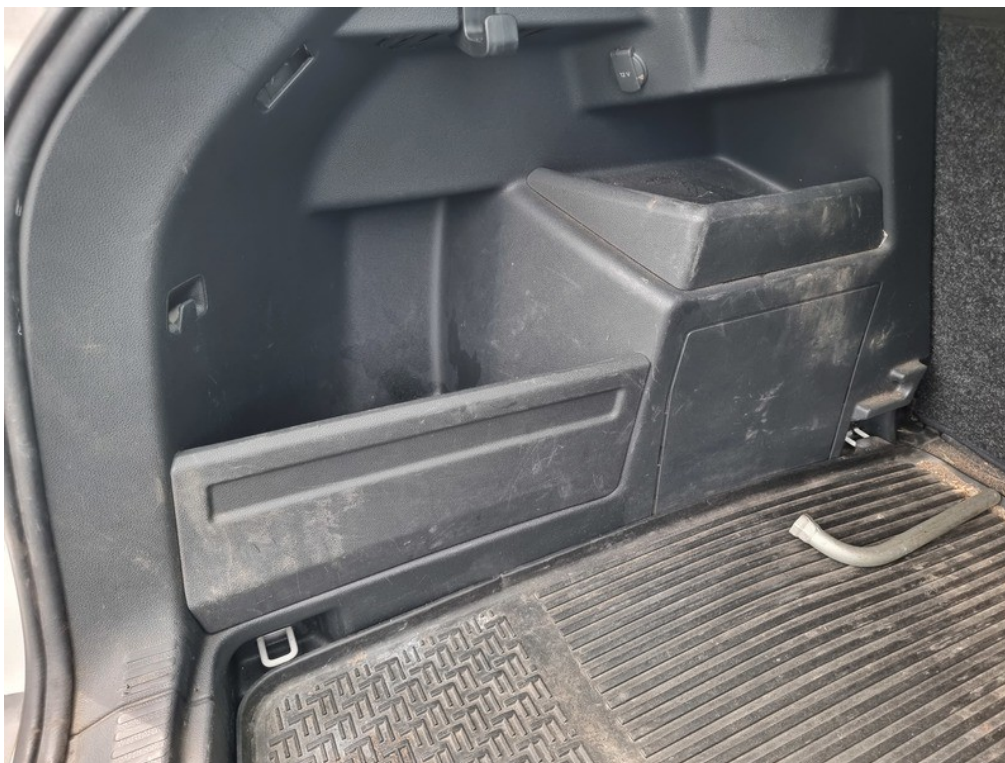
| P.č. | Poškozený díl | Druh poškození | Způsob opravy |
|---|---|---|---|
| 7 | Boční výplň zav. prostoru L | Škrábance | Vyměnit |

- 7 Boční výplň zav. prostoru L - Škrábance**  
Umístění: Interiér (vnitřní prostor)  
Způsob opravy: Vyměnit

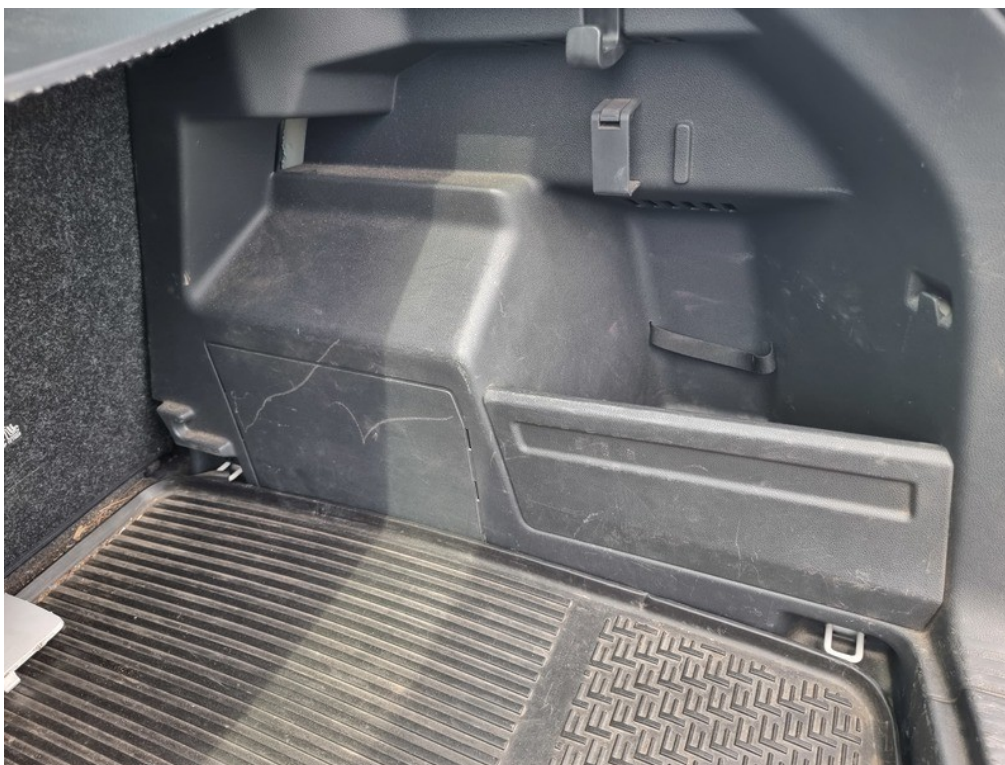
| P.č. | Poškozený díl | Druh poškození | Způsob opravy |
|---|---|---|---|
| 8 | Boční výplň zav. prostoru P | Škrábance | Vyměnit |

- 8 Boční výplň zav. prostoru P - Škrábance**  
Umístění: Interiér (vnitřní prostor)  
Způsob opravy: Vyměnit

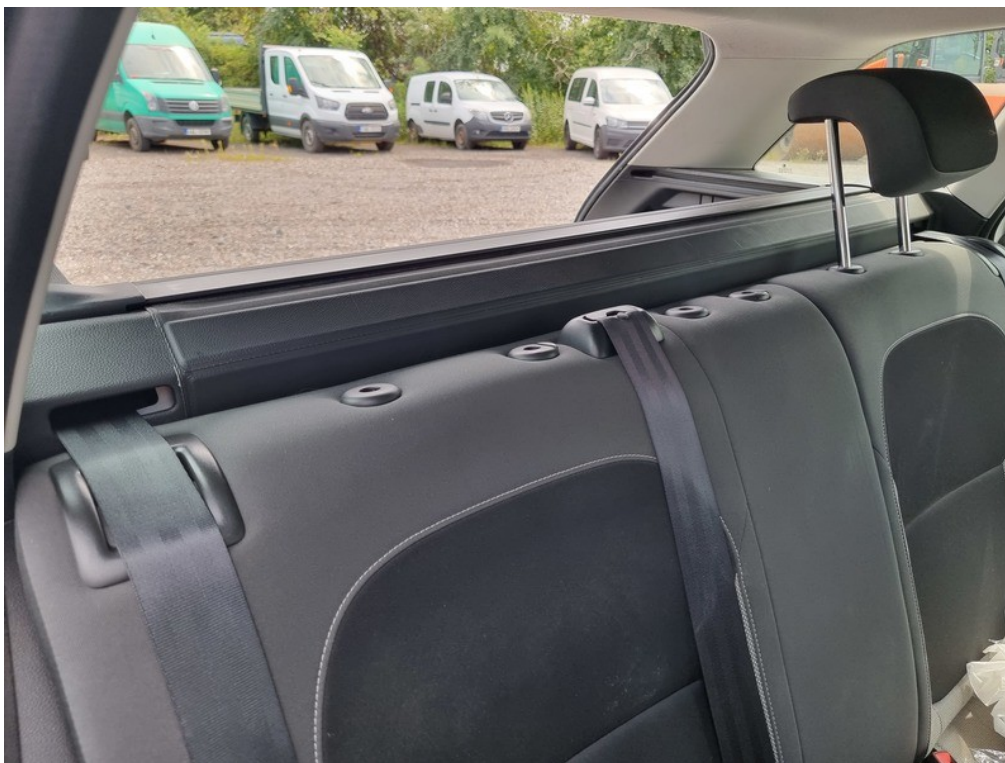
| P.č. | Poškozený díl | Druh poškození | Způsob opravy |
|---|---|---|---|
| 9 | Zadní opěrky hlavy - 2ks | Chybí | Doplnit/dodat |

- 9 **Zadní opěrky hlavy - 2ks - Chybí**  
Umístění: Interiér (vnitřní prostor)  
Způsob opravy: Doplnit/dodat

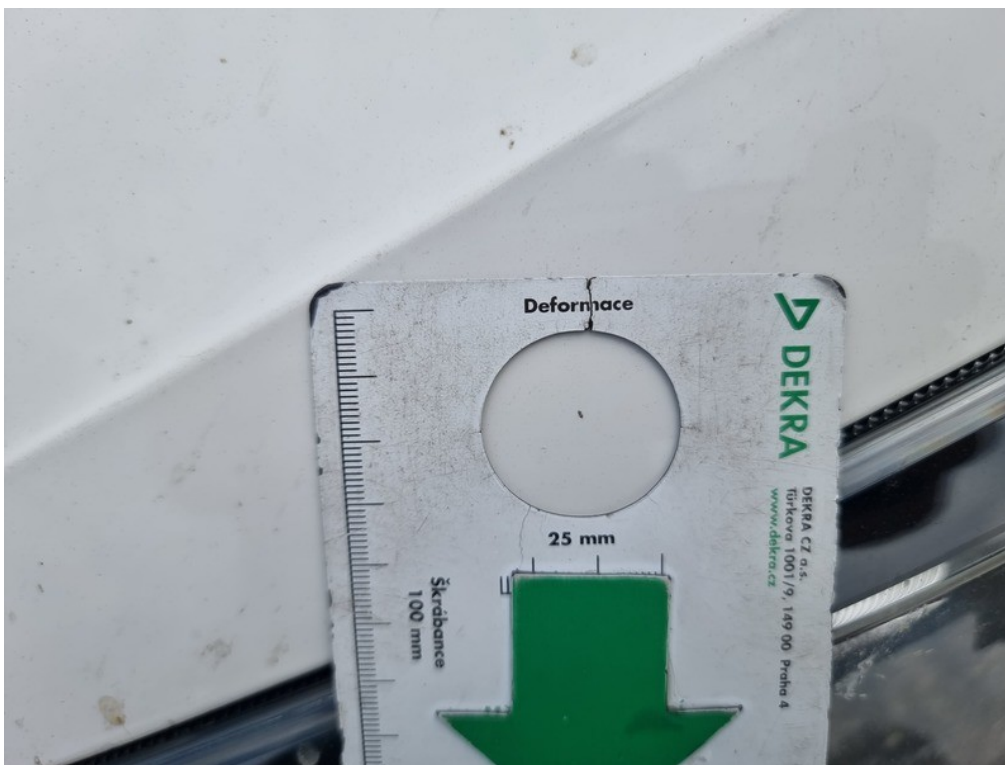
| P.č. | Poškozený díl | Druh poškození | Způsob opravy |
|---|---|---|---|
| 10 | Přední část vozidla | Poškození od odletujícího kamení | Opravit |

- 10 **Přední část vozidla - Poškození od odletujícího kamení**  
Umístění: Ostatní  
Způsob opravy: Opravit

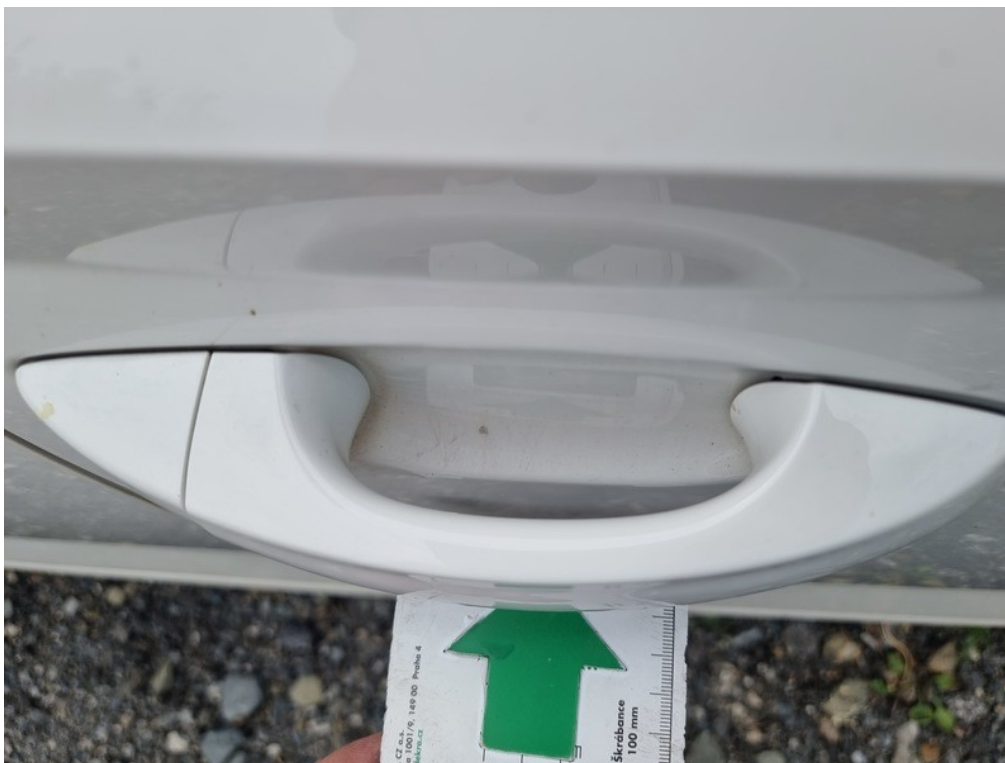
| P.č. | Poškozený díl | Druh poškození | Způsob opravy |
|---|---|---|---|
| 11 | Celková plocha karoserie | Škrábance | Vyleštit |

- 11 **Celková plocha karoserie - Škrábance**  
Umístění: Ostatní  
Způsob opravy: Vyleštit

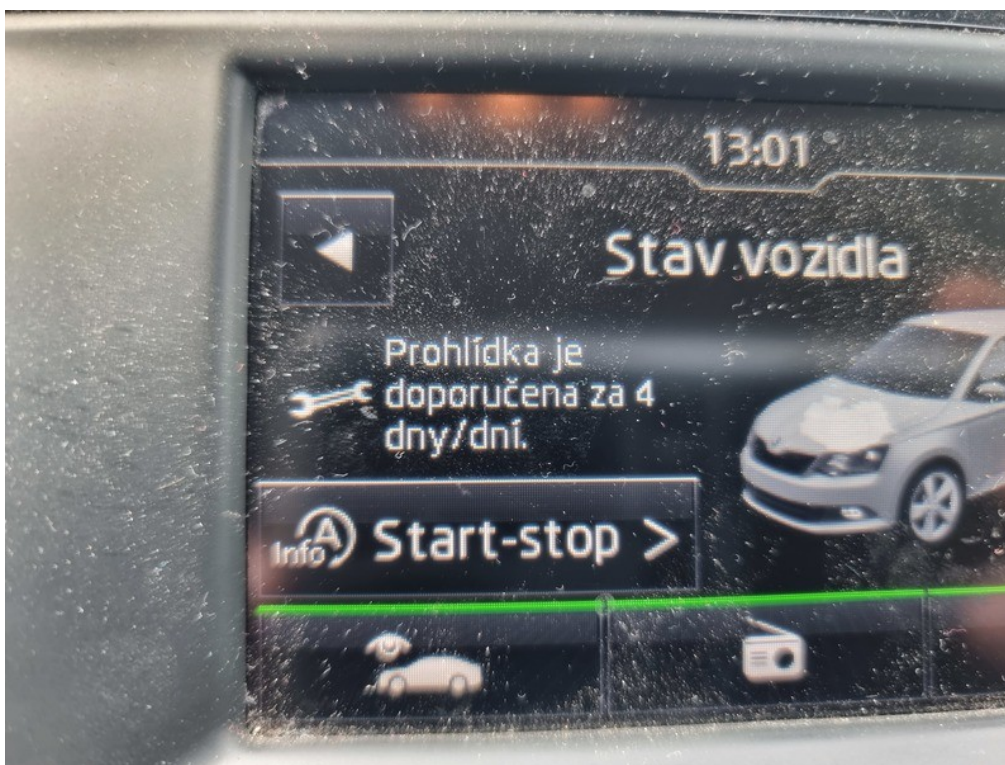
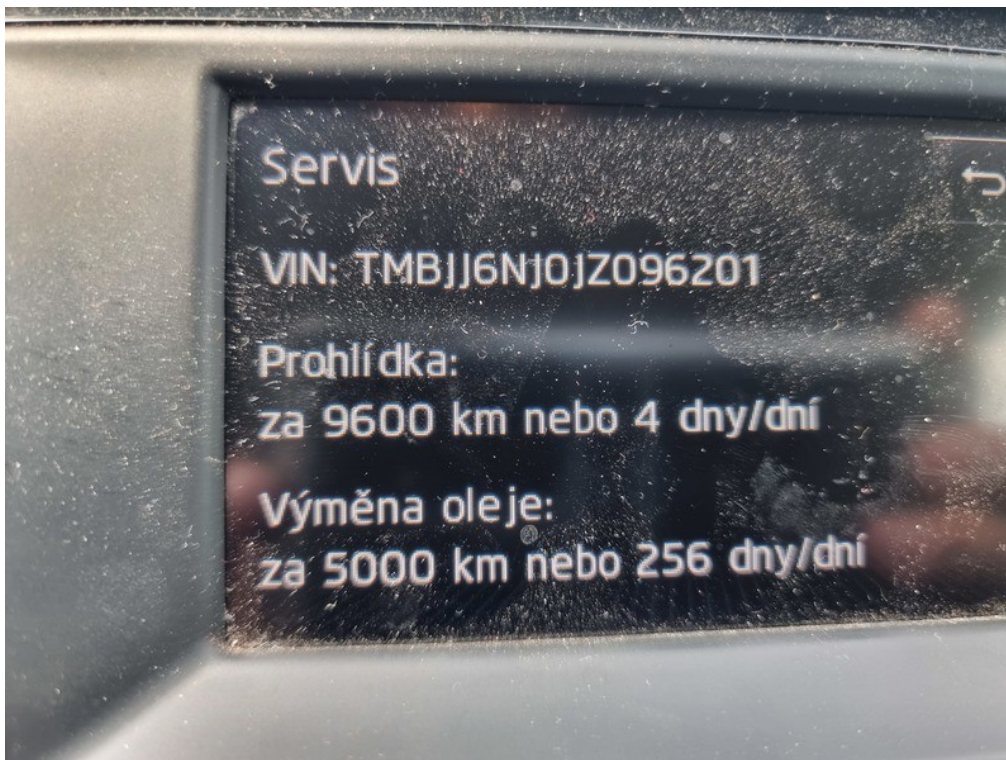
| P.č. | Poškozený díl | Druh poškození | Způsob opravy |
|---|---|---|---|
| 12 | Servisní prohlídka | Chybí | Provést |

- 12 **Servisní prohlídka - Chybí**  
Umístění: Ostatní  
Způsob opravy: Provést

Viz popis k poškození č. 12

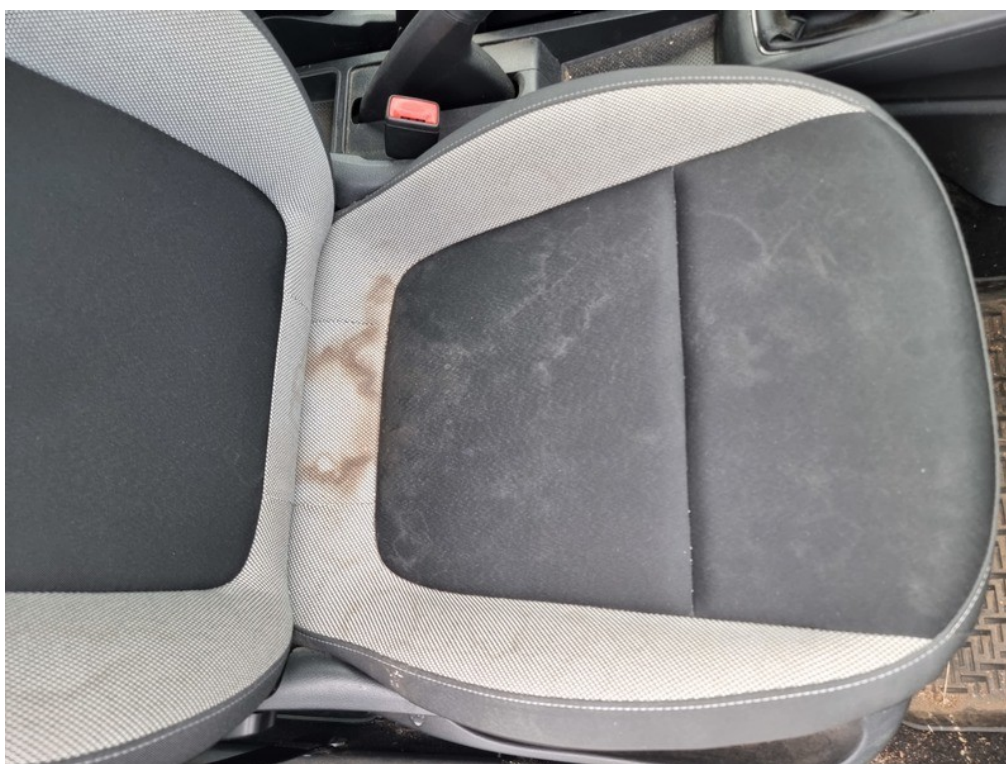
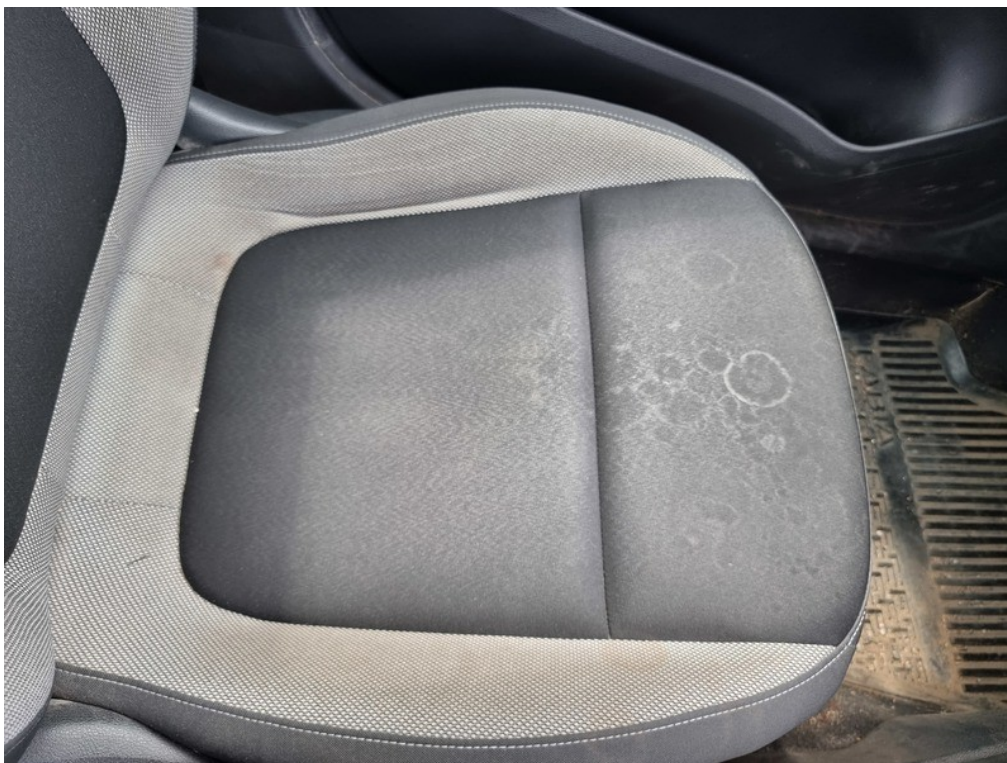
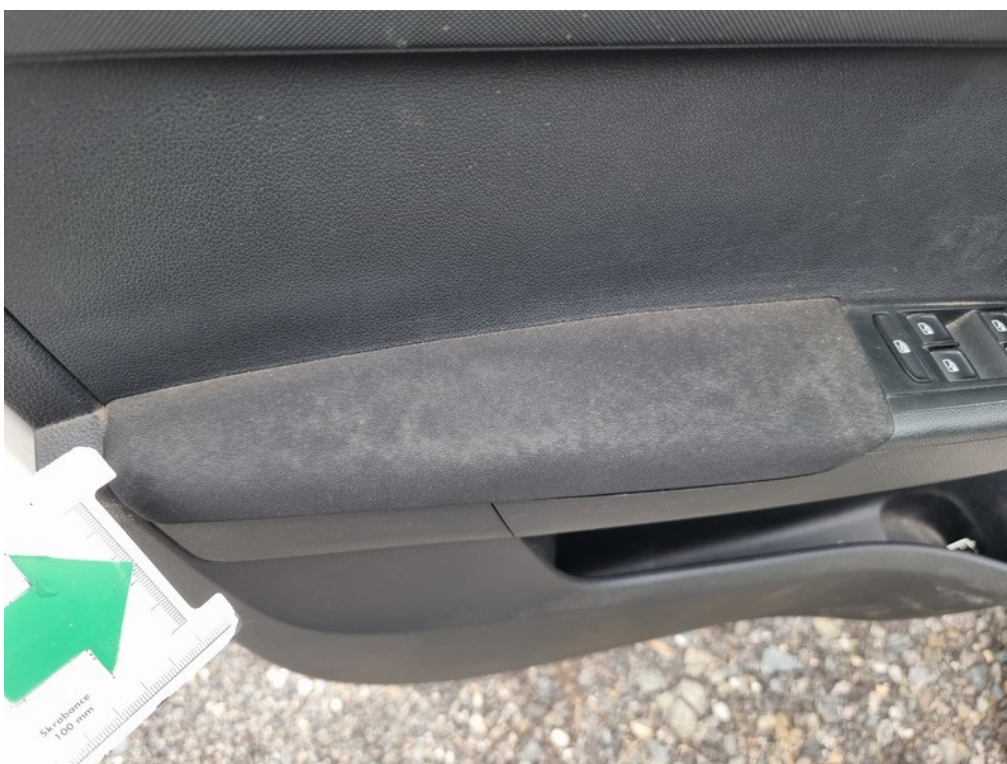
| P.č. | Poškozený díl | Druh poškození | Způsob opravy |
|---|---|---|---|
| 13 | Interiér | Znečištěno | Čištění |

**13** Interiér - Znečištěno  
Umístění:  
Způsob opravy:

Viz popis k poškození č. 13

Ostatní  
Čištění

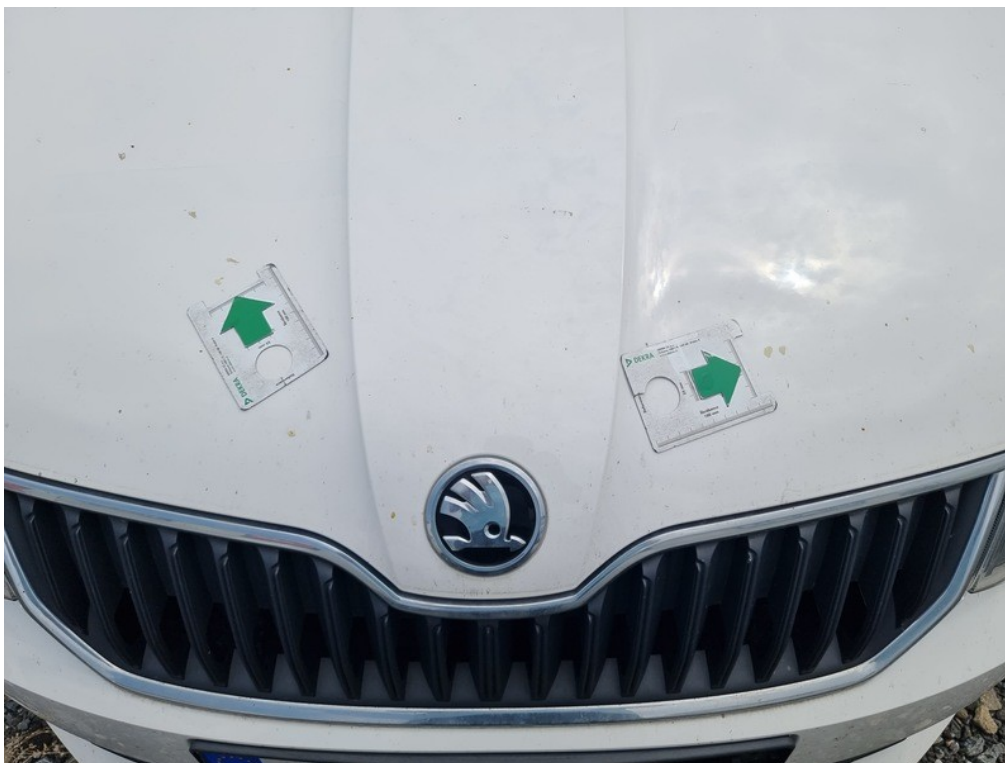
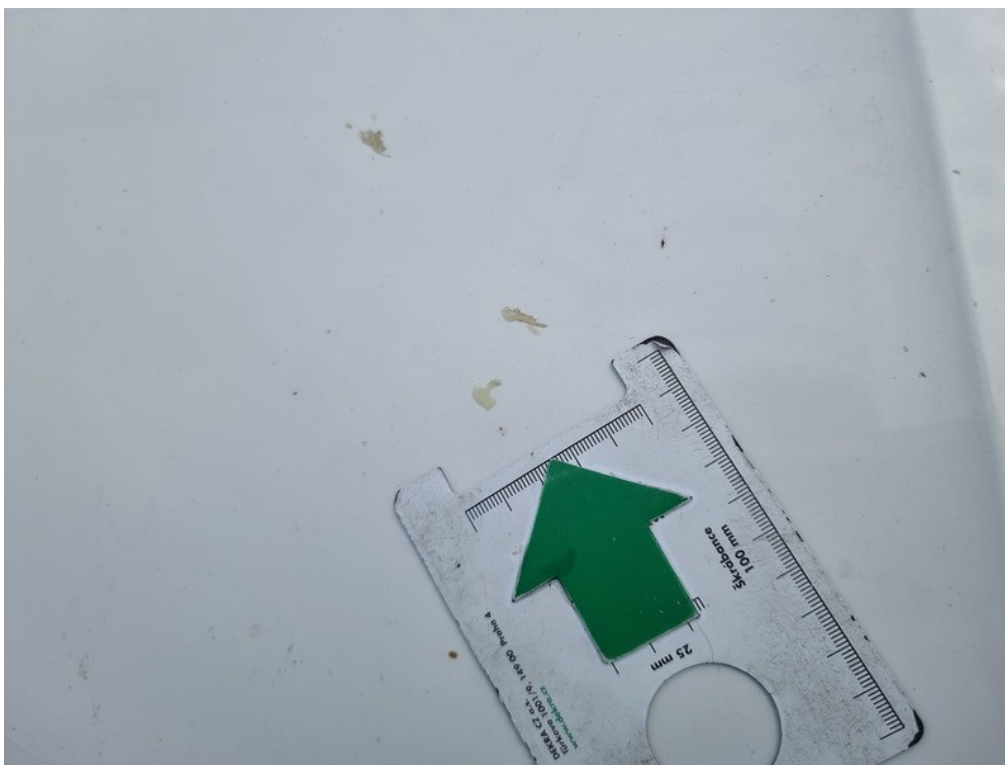
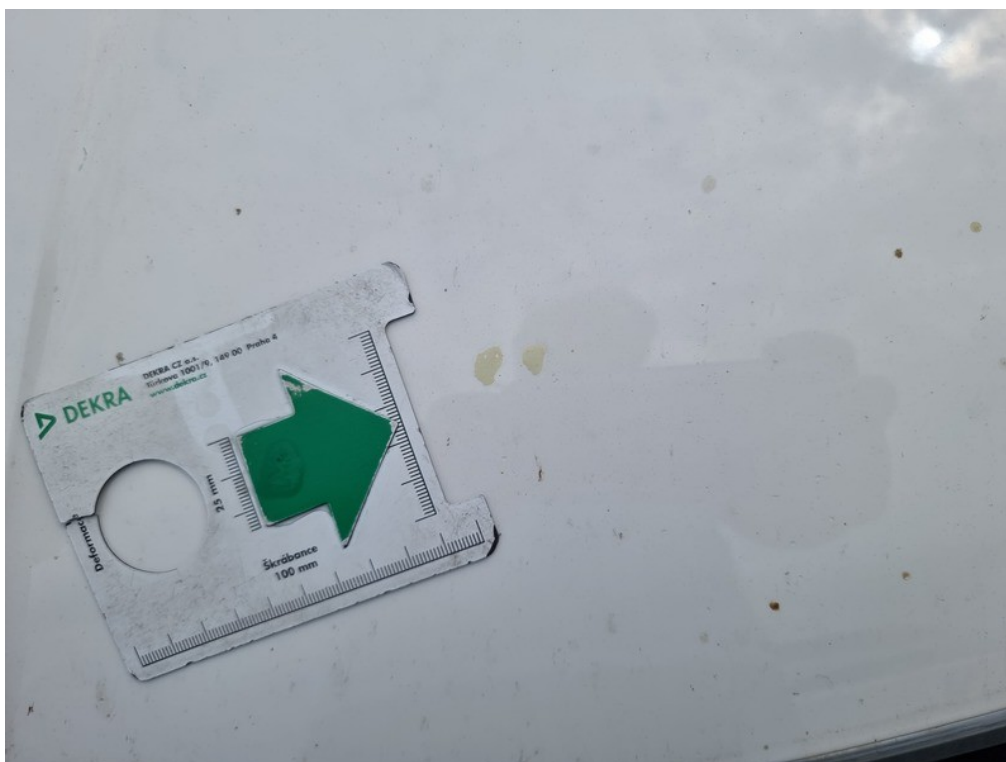
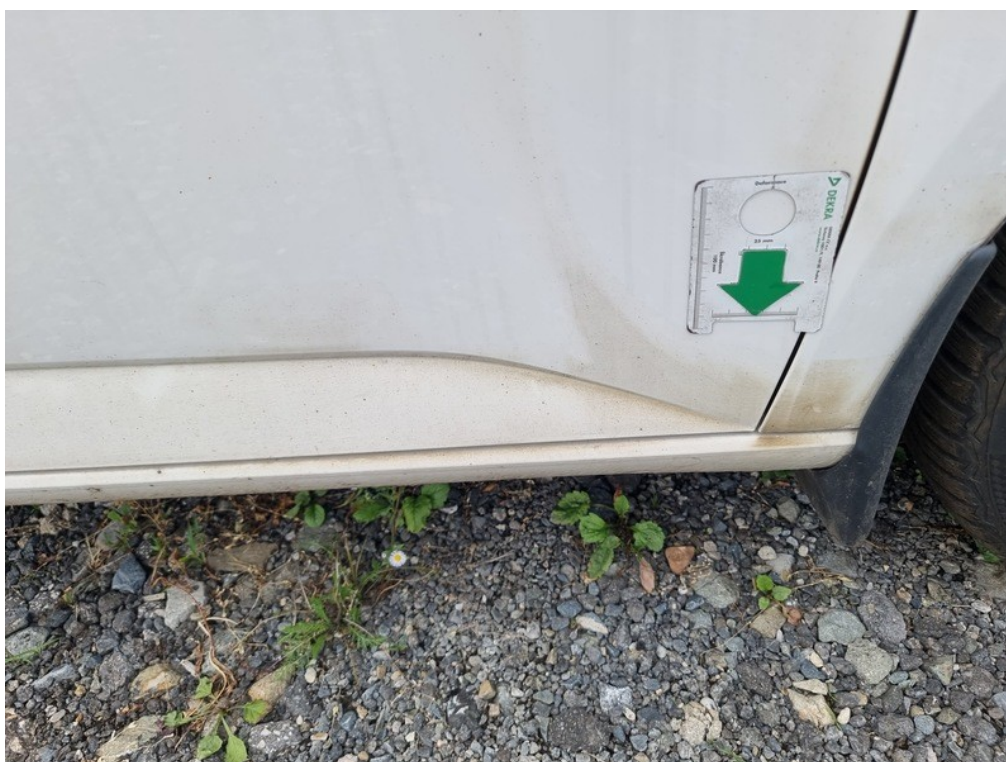
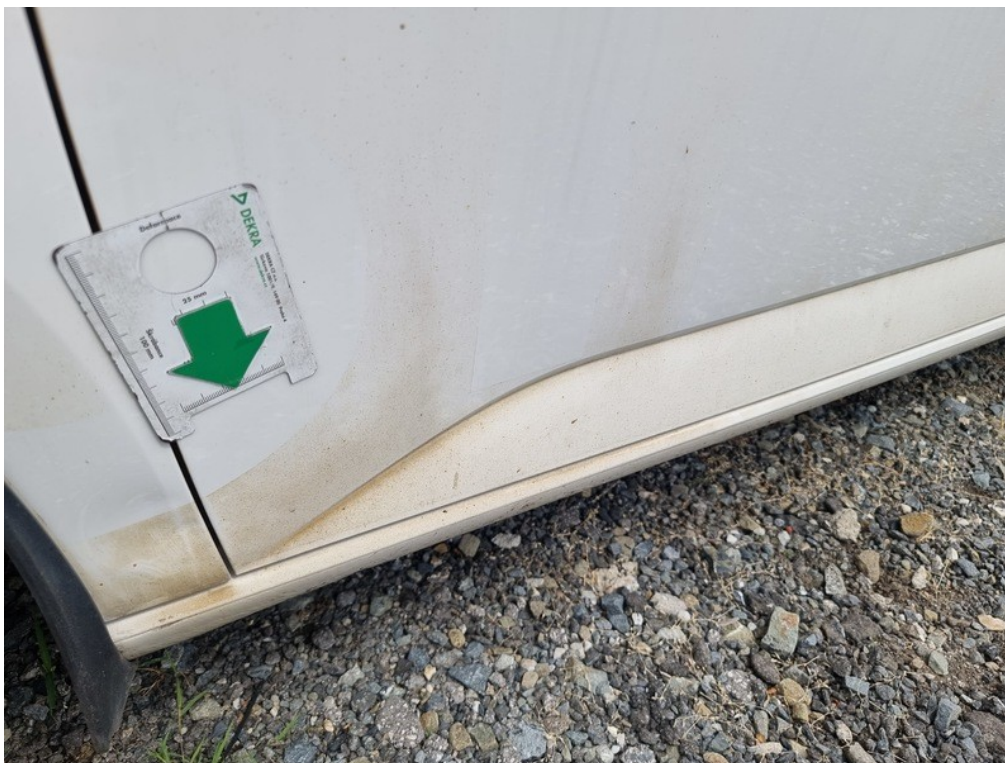
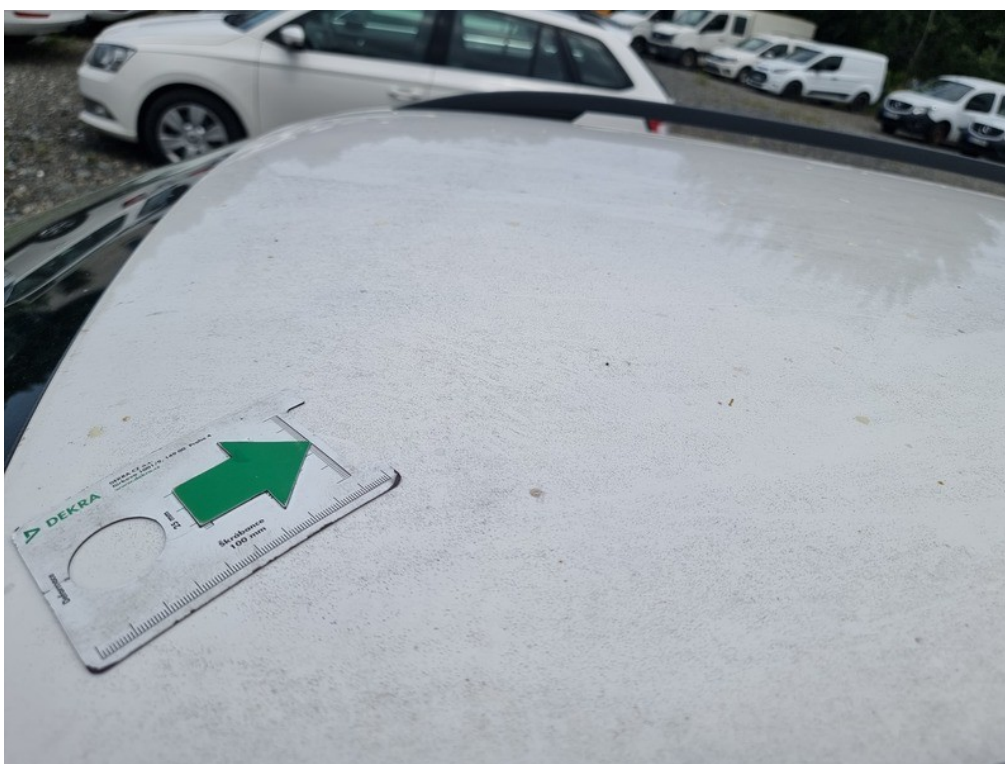
| P.č. | Poškozený díl | Druh poškození | Způsob opravy |
|---|---|---|---|
| 14 | Celková plocha karoserie | Znečištěno | Čištění |

14 Celková plocha karoserie - Znečištěno  
Umístění: Ostatní  
Způsob opravy: Čištění

Viz popis k poškození č. 14
