**DEKRA CZ a.s.**

## ÚDAJE O VOZIDLE

| Model vozidla: | Mercedes-Benz Třída B | Provedení: | B 200 d EU6d, Style |

**SEZNAM POŠKOZENÍ**

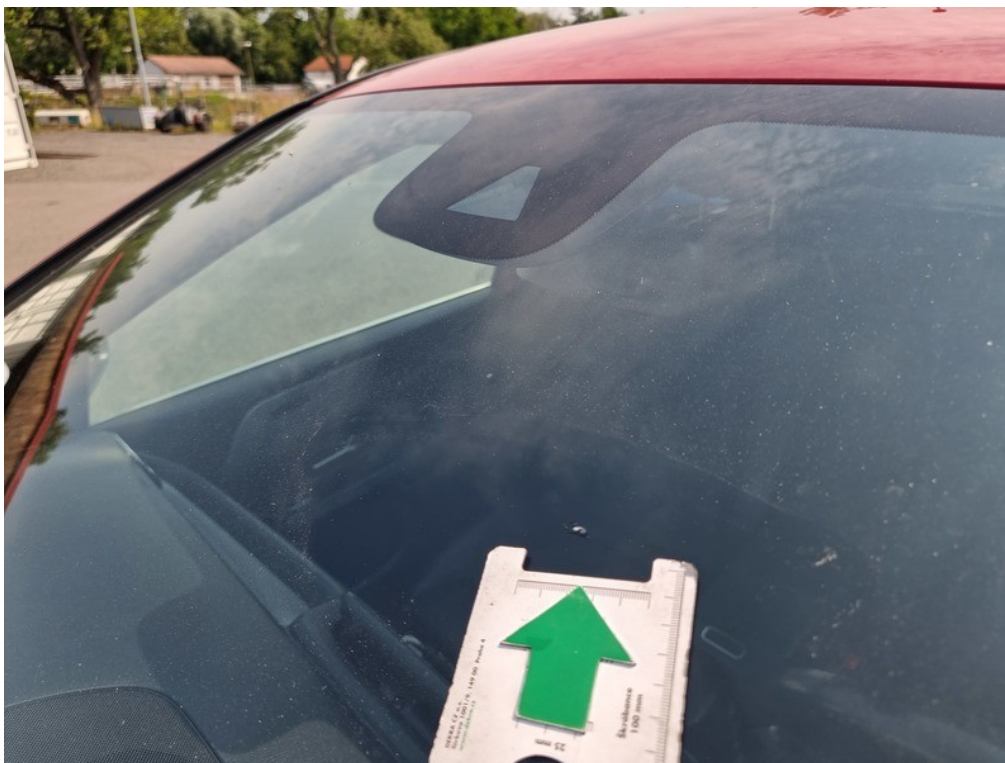
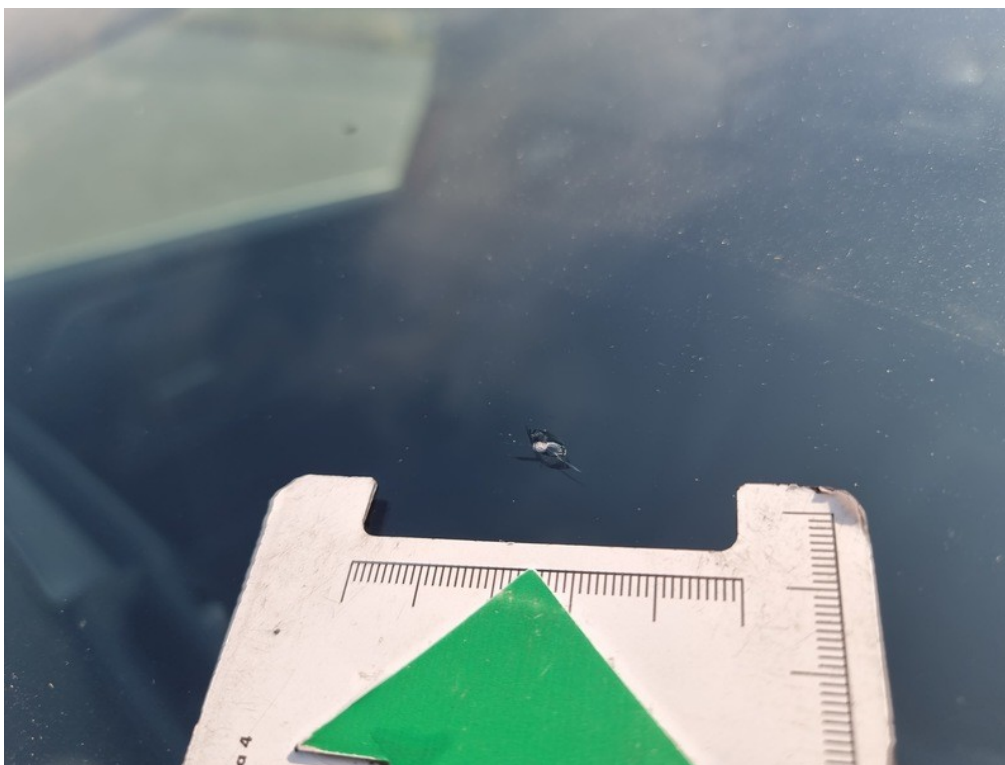
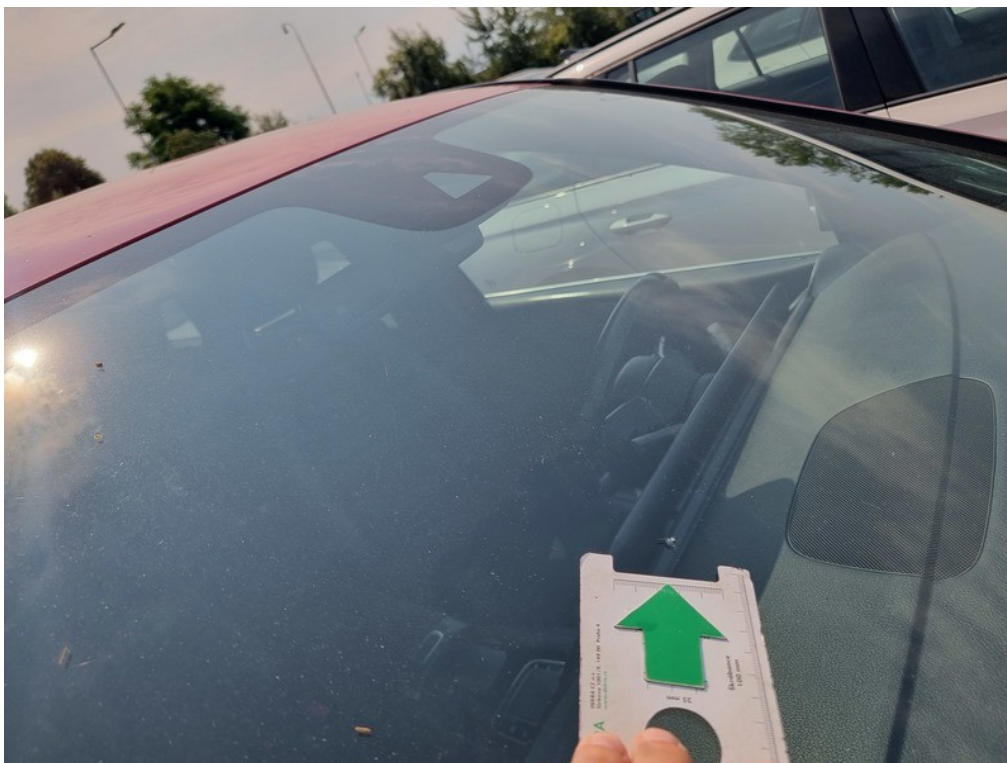
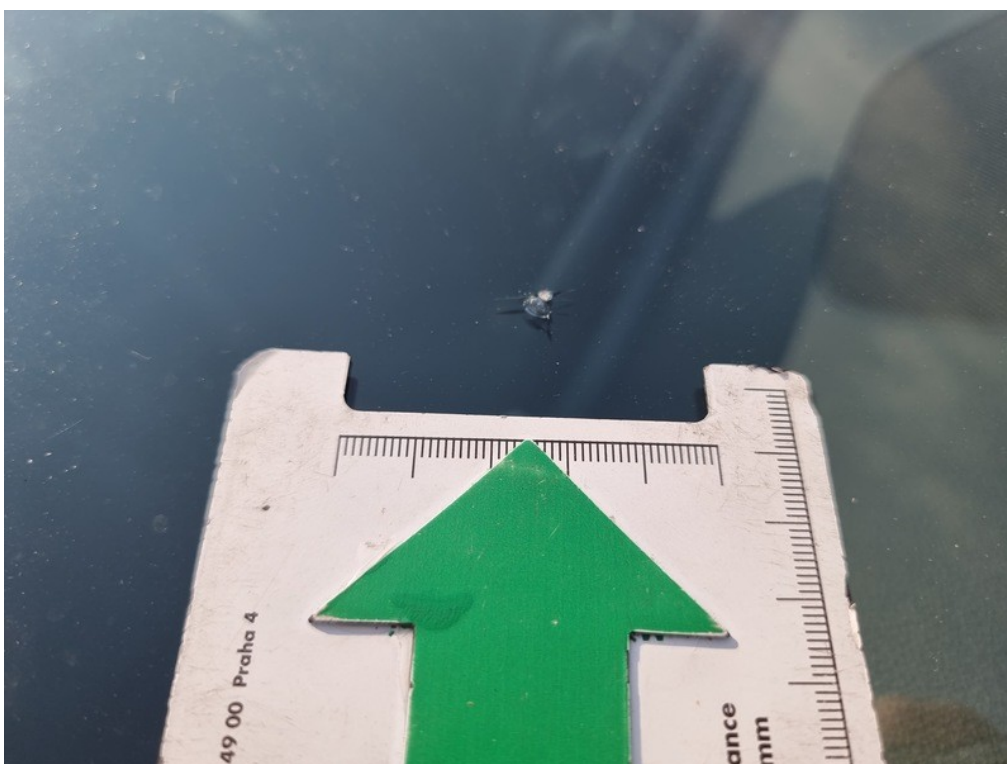
| P.č. | Poškozený díl | Druh poškození | Způsob opravy |
|---|---|---|---|
| 1 | Čelní sklo | Štěp | Vyměnit |

1 Čelní sklo - Štěp  
Umístění:  
Způsob opravy:

Exteriér (vnější prostor)  
Vyměnit

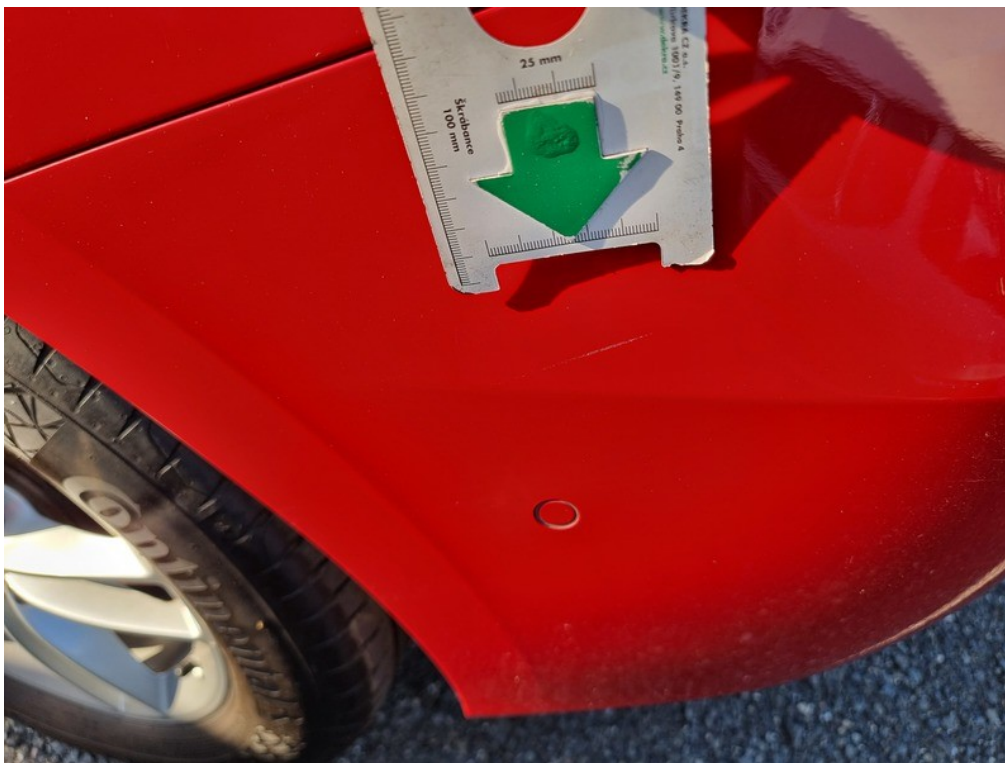
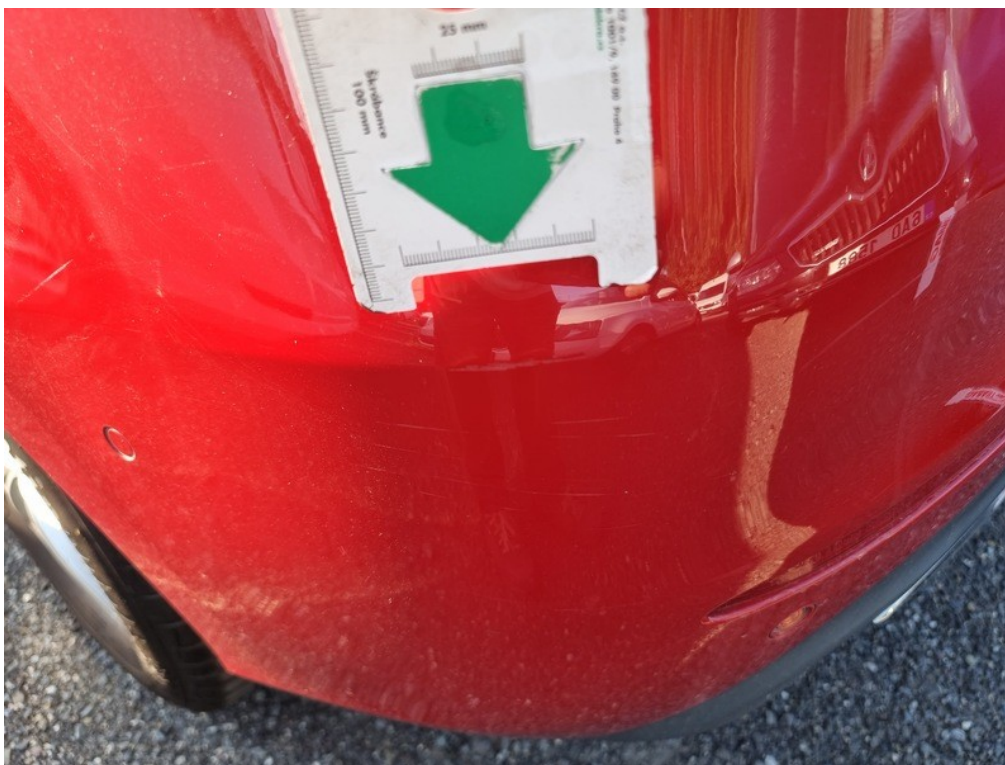
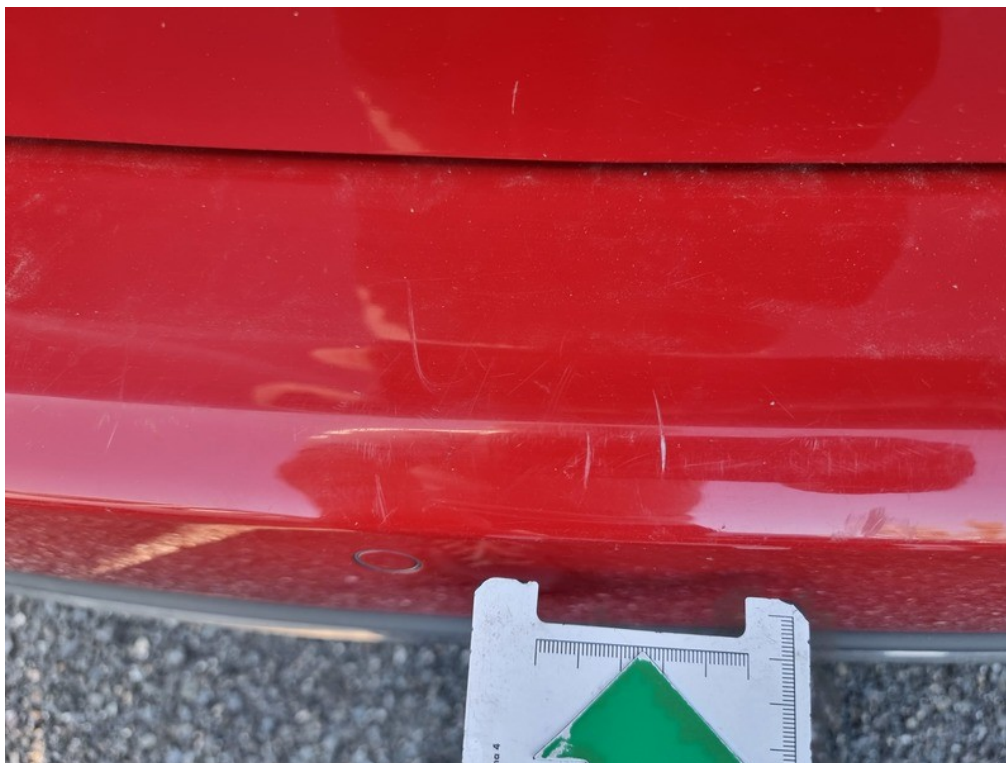
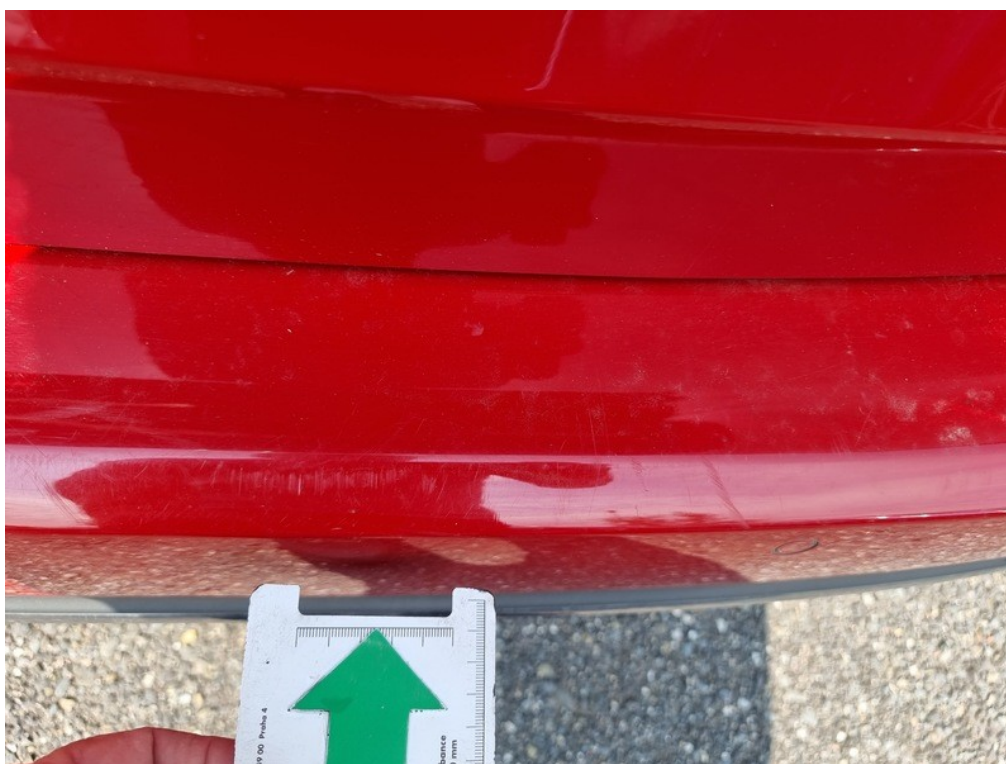
| P.č. | Poškozený díl | Druh poškození | Způsob opravy |
|---|---|---|---|
| 2 | Zadní nárazník | Škrábance | Lakovat |

**2 Zadní nárazník - Škrábance**  
Umístění:  
Způsob opravy:

Exteriér (vnější prostor)  
Lakovat

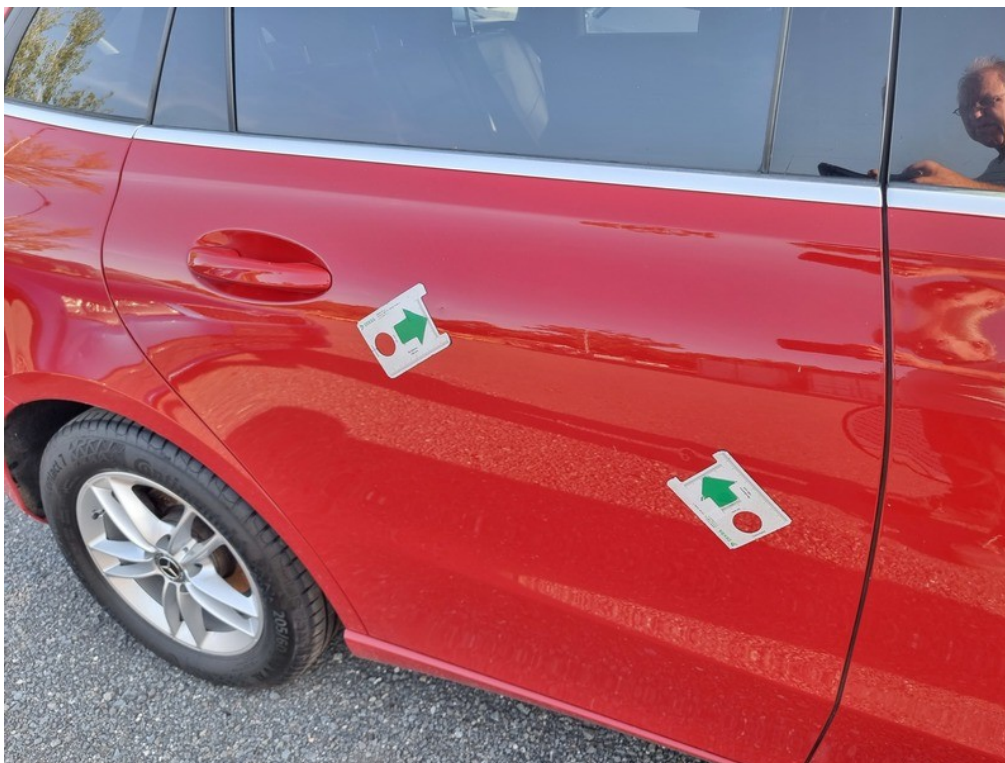
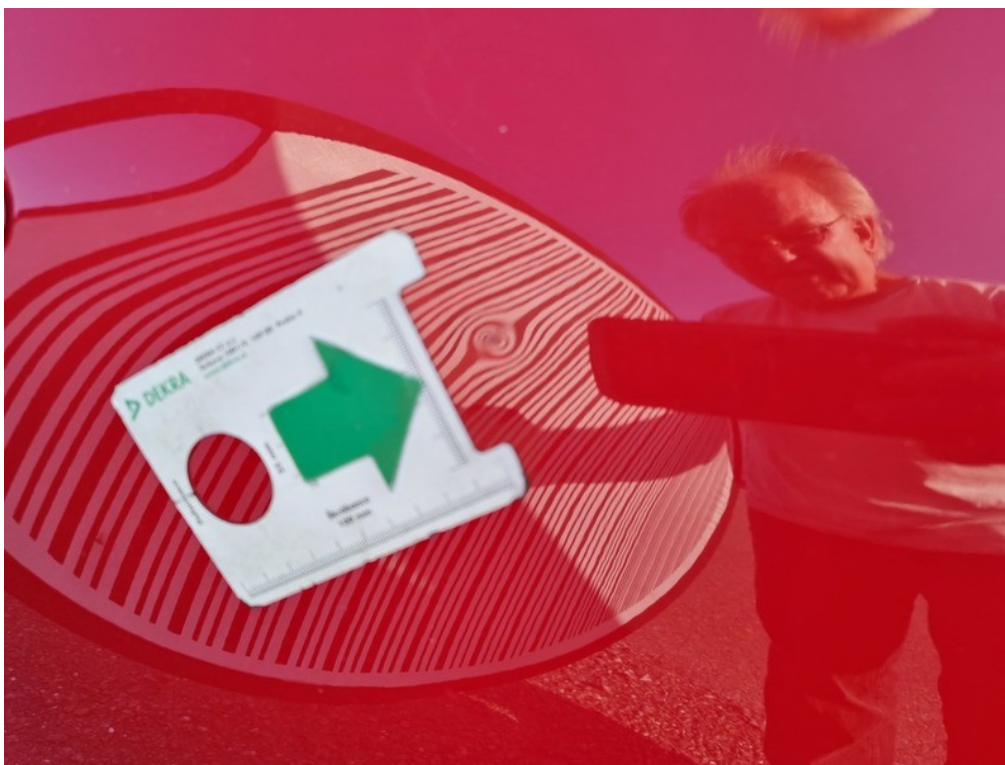
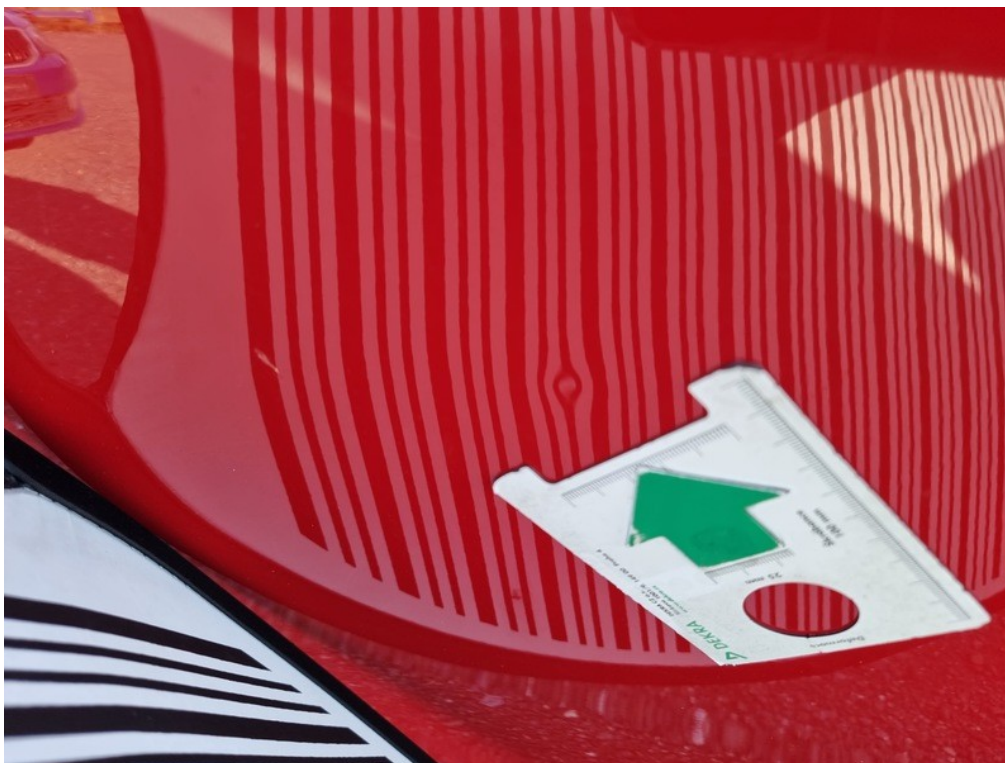
| P.č. | Poškozený díl | Druh poškození | Způsob opravy |
|---|---|---|---|
| 3 | Dveře zadní pravé | Jamka | Opravit |

**3 Dveře zadní pravé - Jamka**  
Umístění:  
Způsob opravy:

Exteriér (vnější prostor)  
Opravit

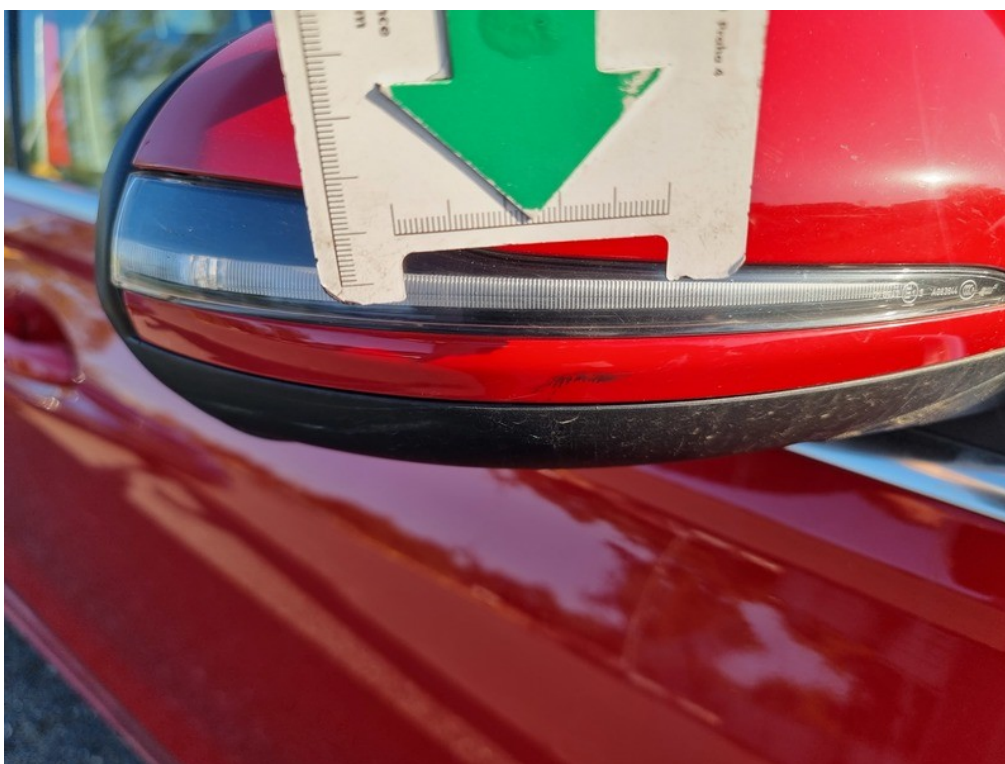
| P.č. | Poškozený díl | Druh poškození | Způsob opravy |
|---|---|---|---|
| 4 | Kryt P zpětného zrcátka | Škrábance | Lakovat |

- 4 **Kryt P zpětného zrcátka - Škrábance**  
Umístění: Exteriér (vnější prostor)  
Způsob opravy: Lakovat

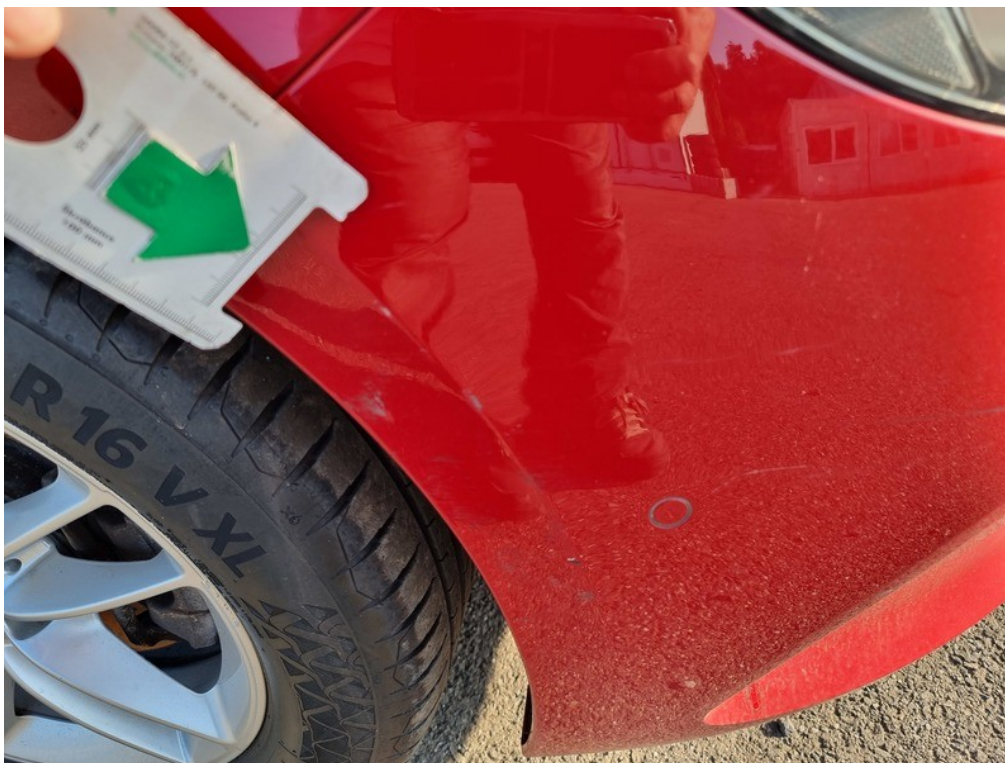
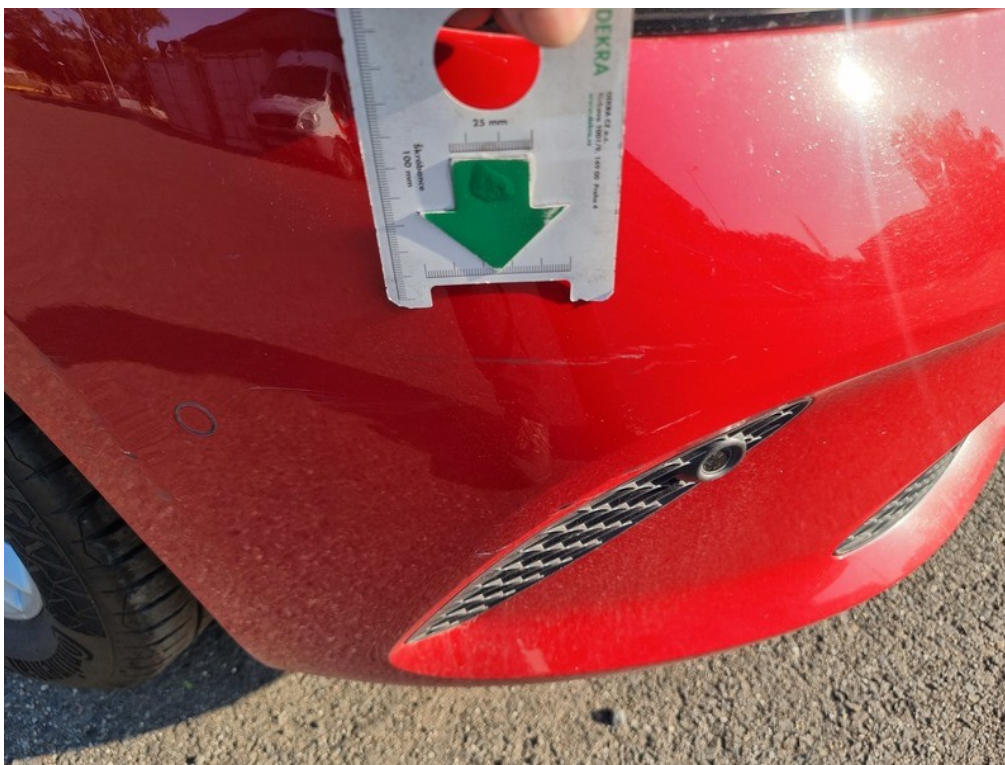
| P.č. | Poškozený díl | Druh poškození | Způsob opravy |
|---|---|---|---|
| 5 | Přední nárazník | Škrábance | Lakovat |

### 5 Přední nárazník - Škrábance

Exteriér (vnější prostor)  
Lakovat

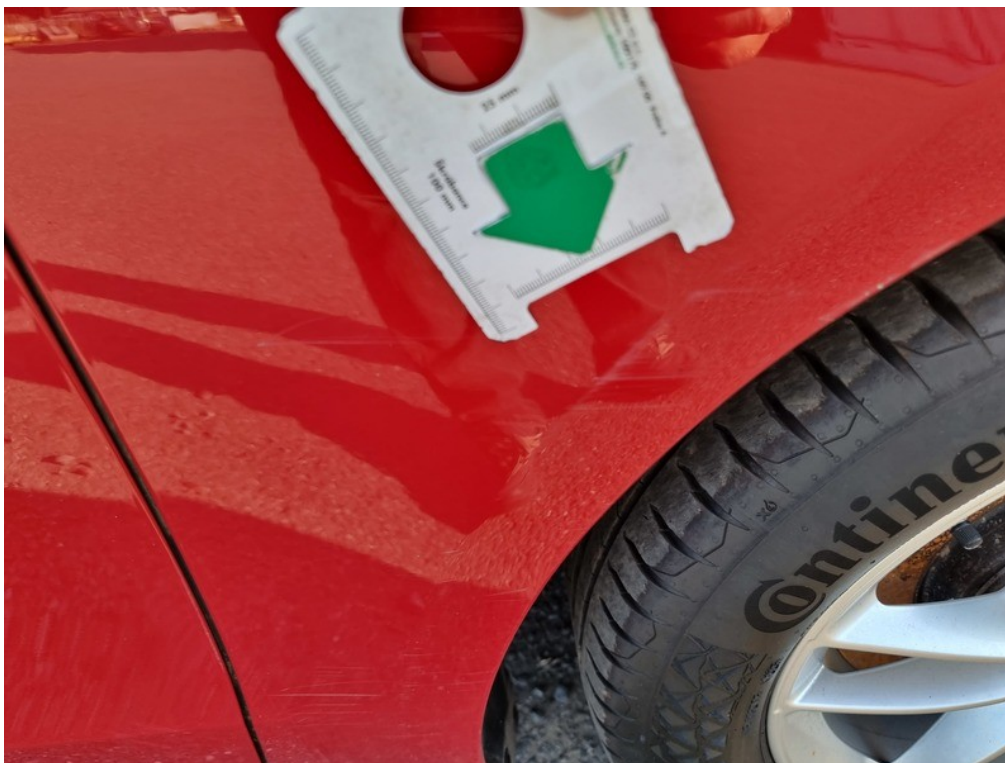
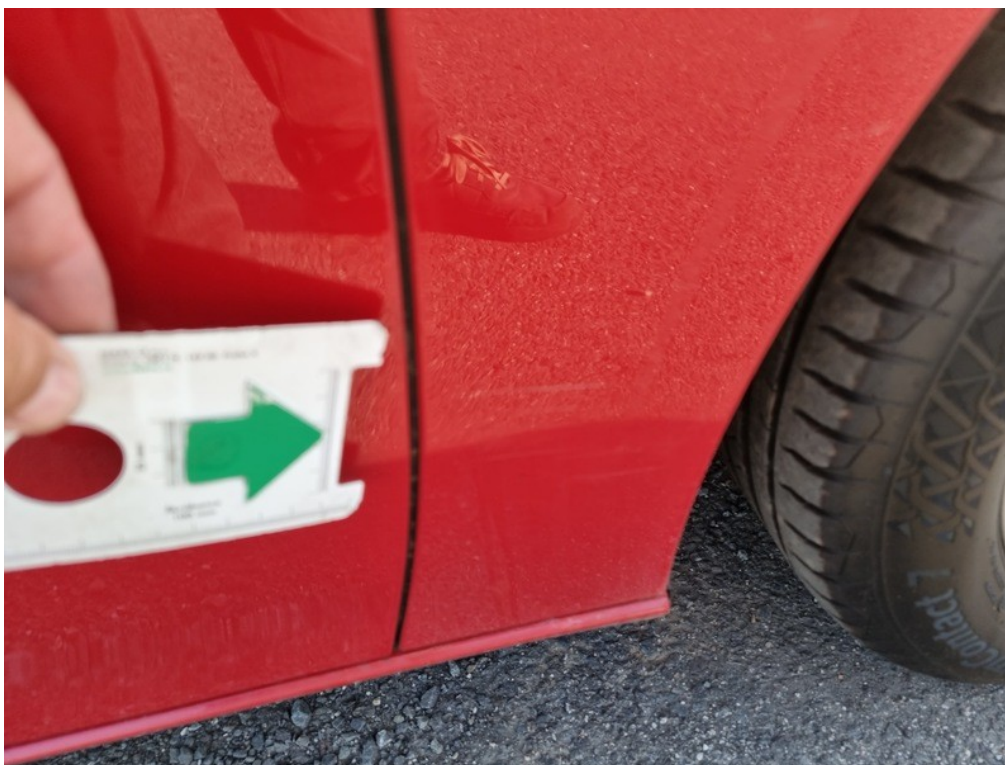
| P.č. | Poškozený díl | Druh poškození | Způsob opravy |
|---|---|---|---|
| 6 | Blatník přední pravý | Škrábance | Lakovat |

- 6 **Blatník přední pravý - Škrábance**  
Umístění: Exteriér (vnější prostor)  
Způsob opravy: Lakovat

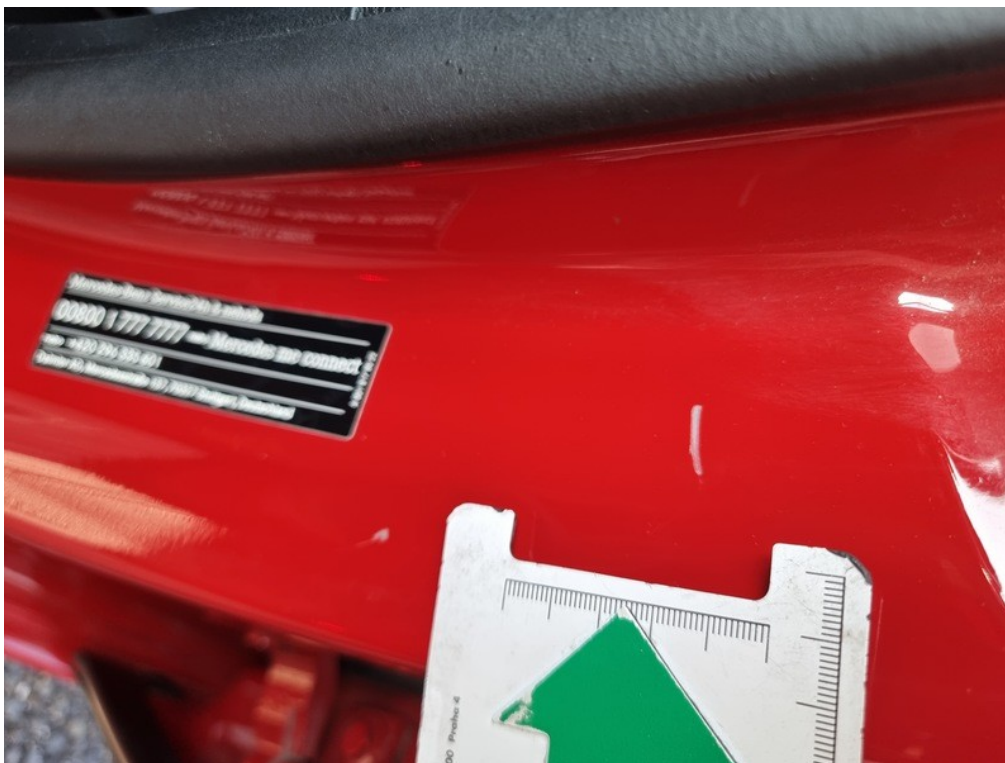
| P.č. | Poškozený díl | Druh poškození | Způsob opravy |
|---|---|---|---|
| 7 | B sloupek levý - spodní část | Škrábance | Lakovat |

- 7 B sloupek levý - spodní část - Škrábance**  
Umístění: Interiér (vnitřní prostor)  
Způsob opravy: Lakovat

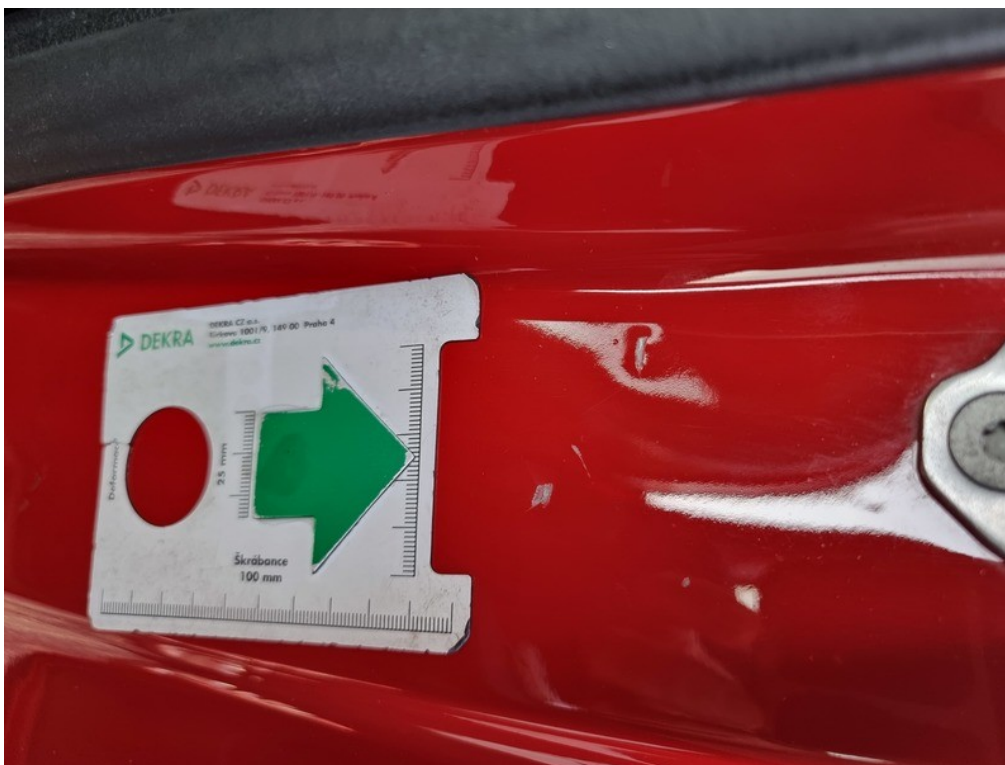
| P.č. | Poškozený díl | Druh poškození | Způsob opravy |
|---|---|---|---|
| 8 | C sloupek levý - spodní část | Škrábance | Lakovat |

- 8 C sloupek levý - spodní část - Škrábance**  
Umístění: Interiér (vnitřní prostor)  
Způsob opravy: Lakovat

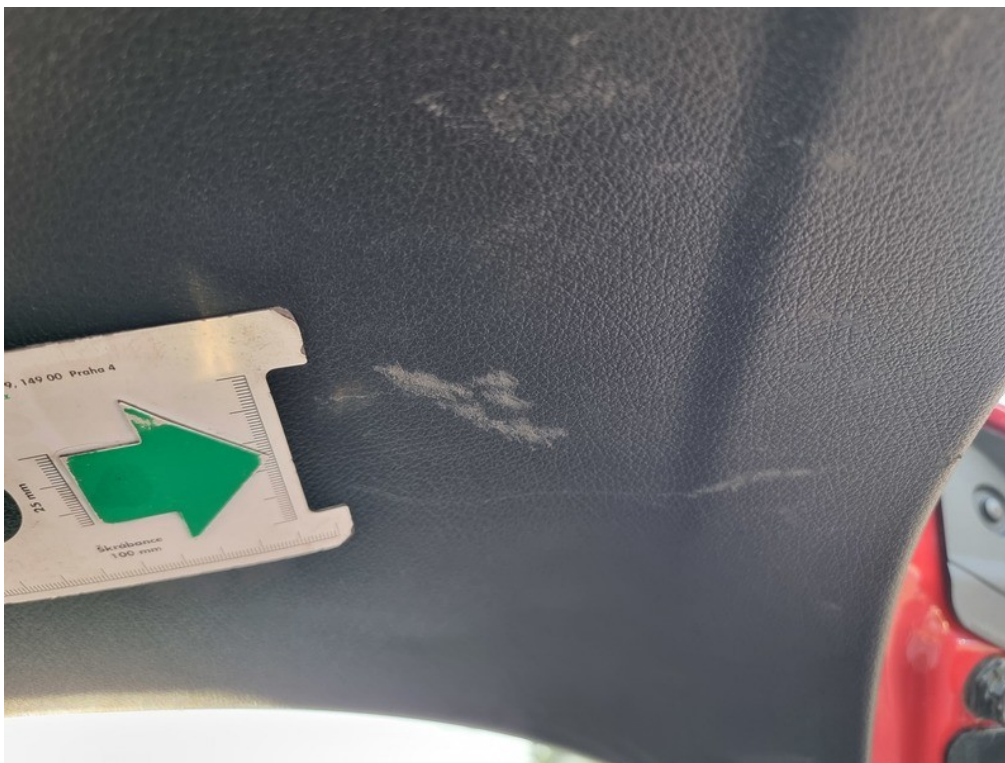
| P.č. | Poškozený díl | Druh poškození | Způsob opravy |
|---|---|---|---|
| 9 | Plastový kryt víka zav. prostoru | Škrábance | Vyměnit |

- 9 **Plastový kryt víka zav. prostoru - Škrábance**  
Umístění: Interiér (vnitřní prostor)  
Způsob opravy: Vyměnit

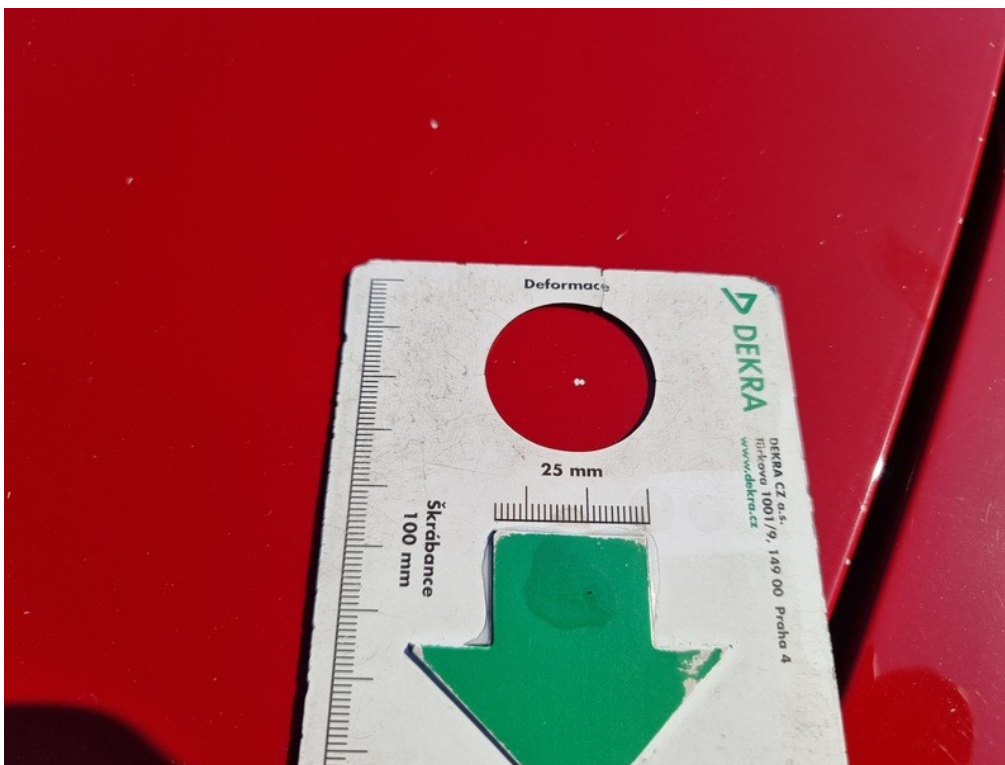
| P.č. | Poškozený díl | Druh poškození | Způsob opravy |
|---|---|---|---|
| 10 | Přední část vozidla | Poškození od odletujícího kamení | Opravit |

- 10 **Přední část vozidla - Poškození od odletujícího kamení**  
Umístění: Ostatní  
Způsob opravy: Opravit

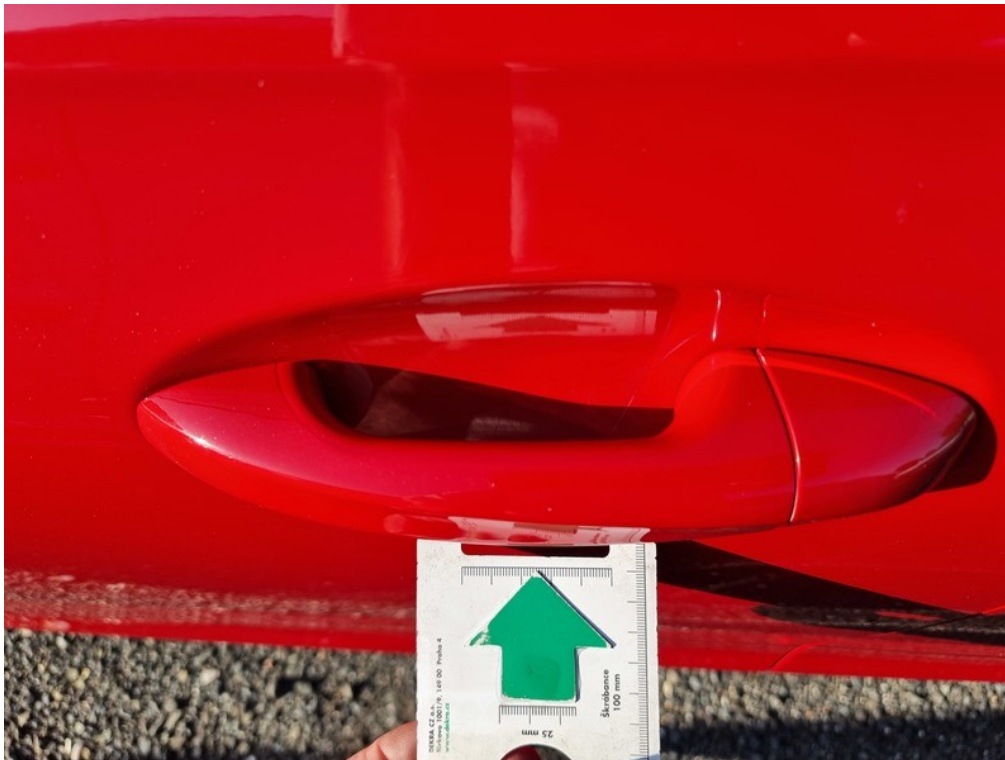
| P.č. | Poškozený díl | Druh poškození | Způsob opravy |
|---|---|---|---|
| 11 | Celková plocha karoserie | Škrábance | Vyleštit |

11 Celková plocha karoserie - Škrábance  
Umístění: Ostatní  
Způsob opravy: Vyleštit
