## DEKRA CZ a.s.

## STRABAG BMTI s. r. o.

### ÚDAJE O VOZIDLE

| Model vozidla: | Volkswagen Touran | Provedení: | 2.0 TDI BMT/Start-Stop EU6d, Highline |

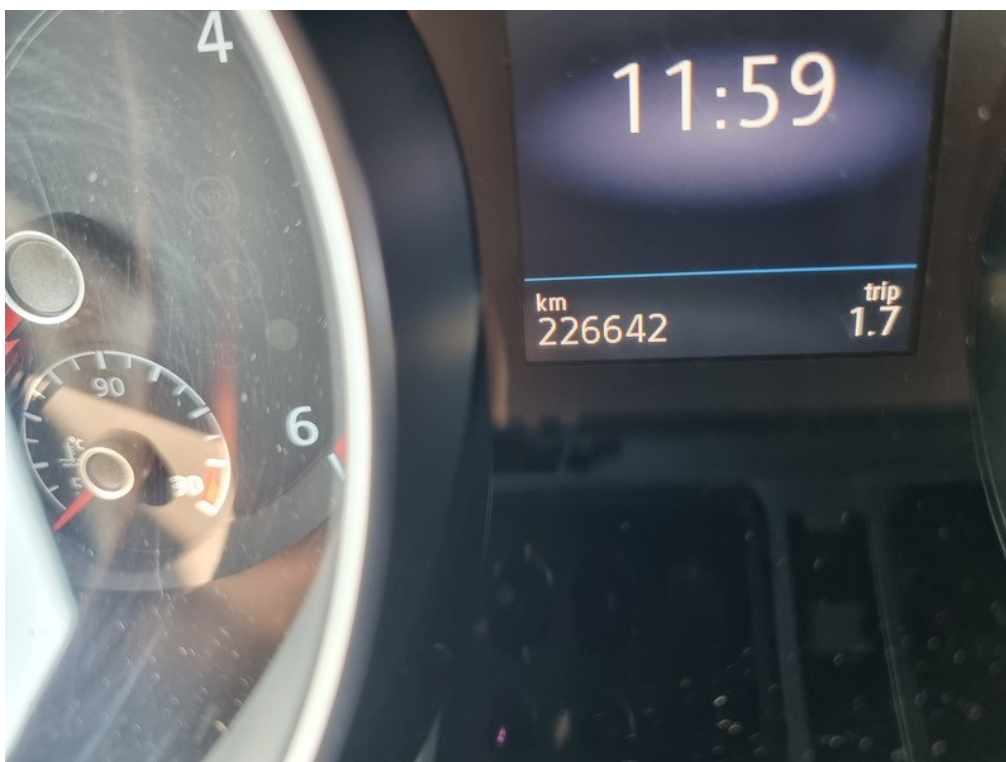
Stav km

| Stav tachometru: | 226642 Km Odečteno | Servisní knížka k dispozici: | Elektronická |

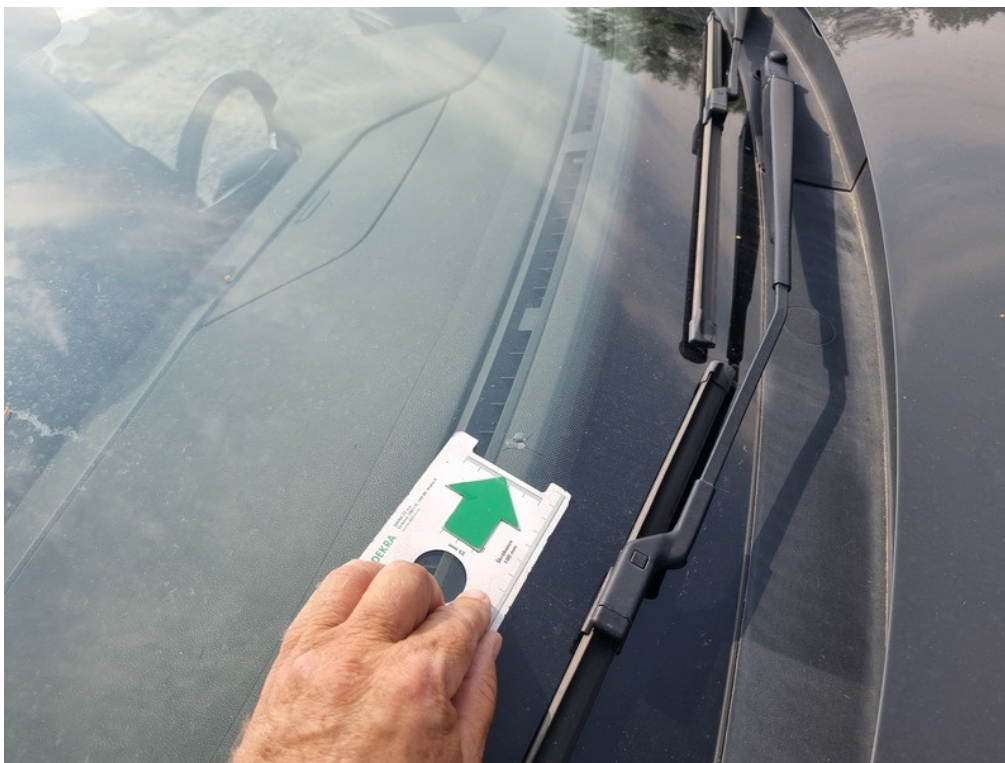
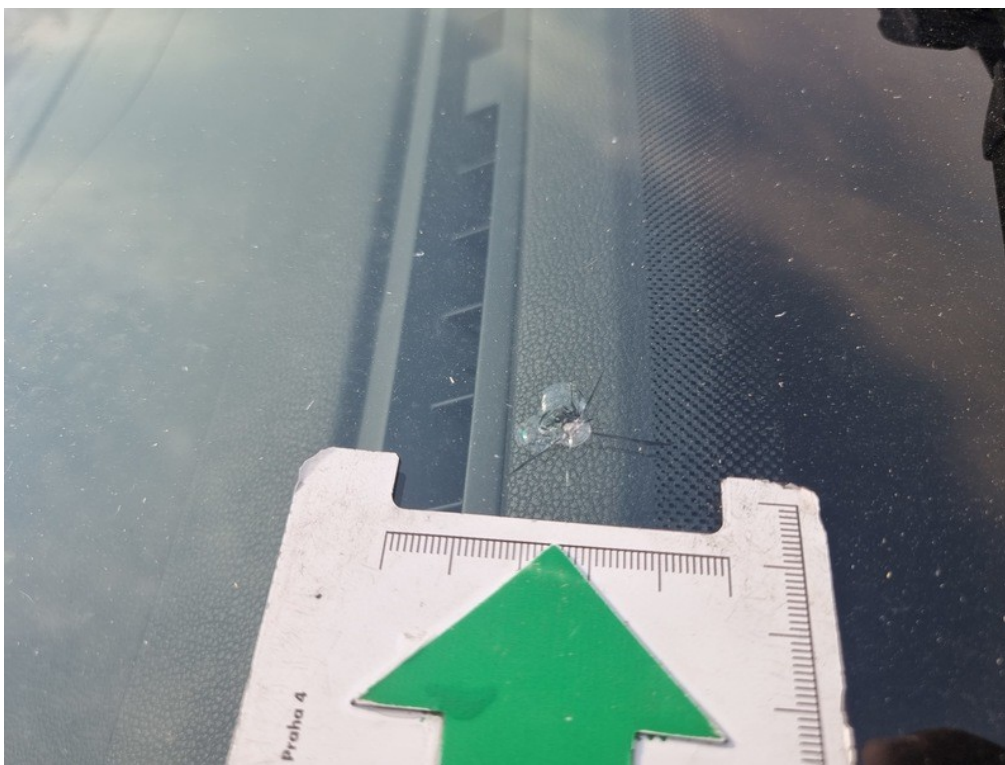
| P.č. | Poškozený díl | Druh poškození | Způsob opravy |
|---|---|---|---|
| 1 | Čelní sklo | Štěp | Vyměnit |

1 Čelní sklo - Štěp  
Umístění:  
Způsob opravy:

Exteriér (vnější prostor)  
Vyměnit

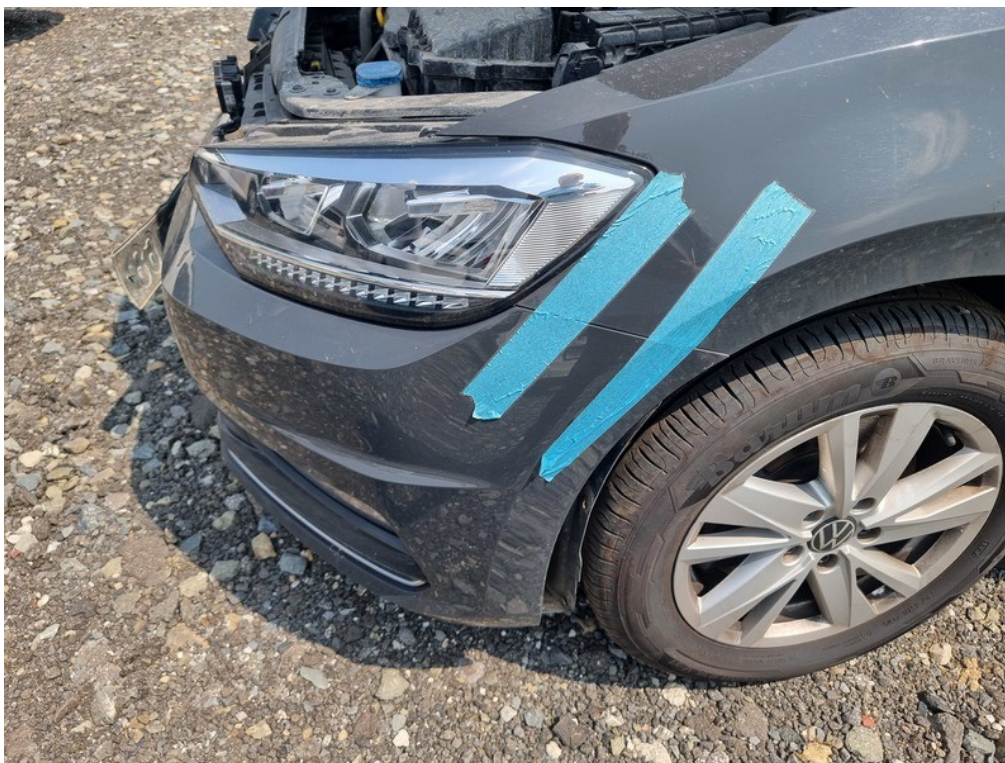
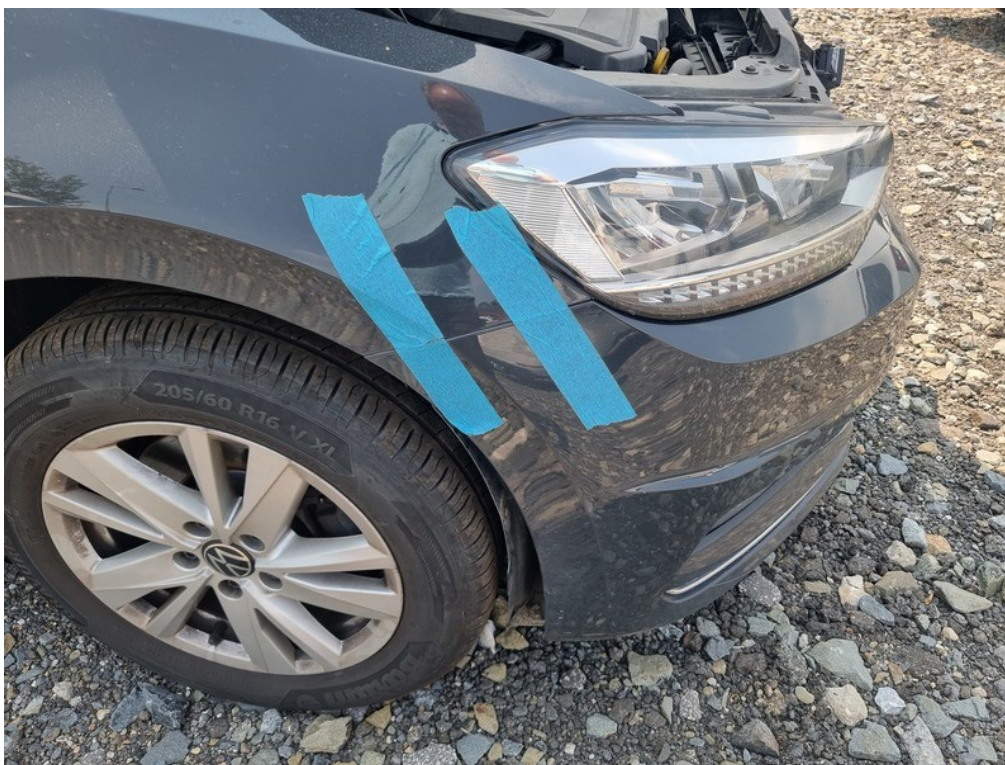
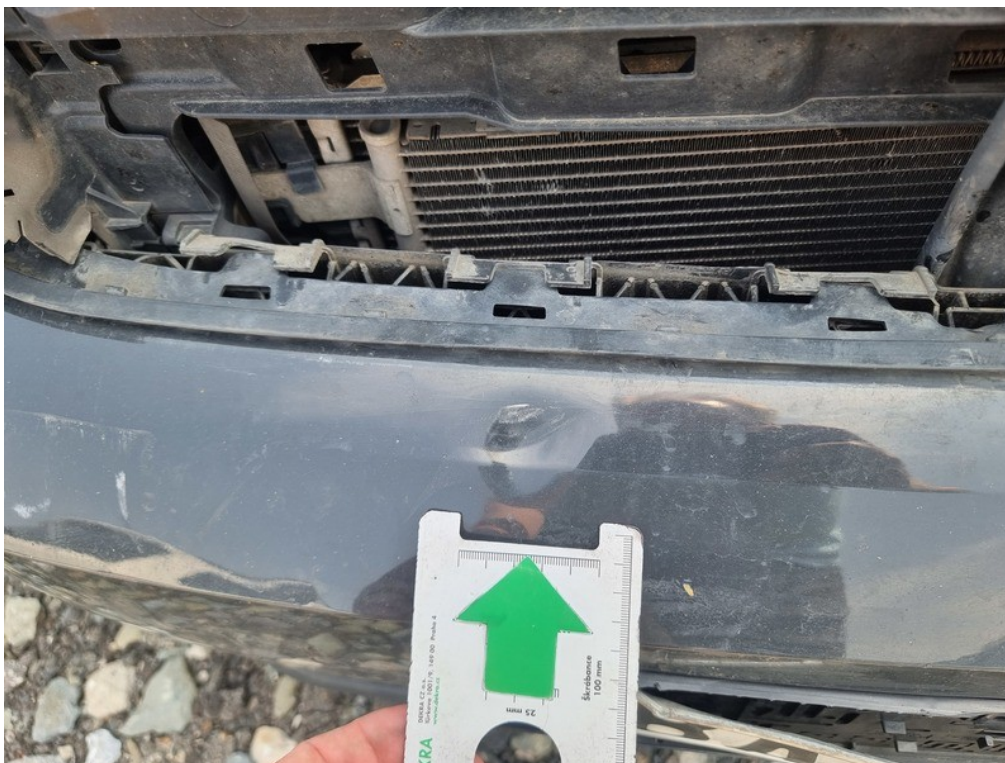
| P.č. | Poškozený díl | Druh poškození | Způsob opravy |
|---|---|---|---|
| 2 | Přední nárazník | Deformace | Vyměnit |

**2 Přední nárazník - Deformace**  
Umístění:  
Způsob opravy:

Exteriér (vnější prostor)  
Vyměnit

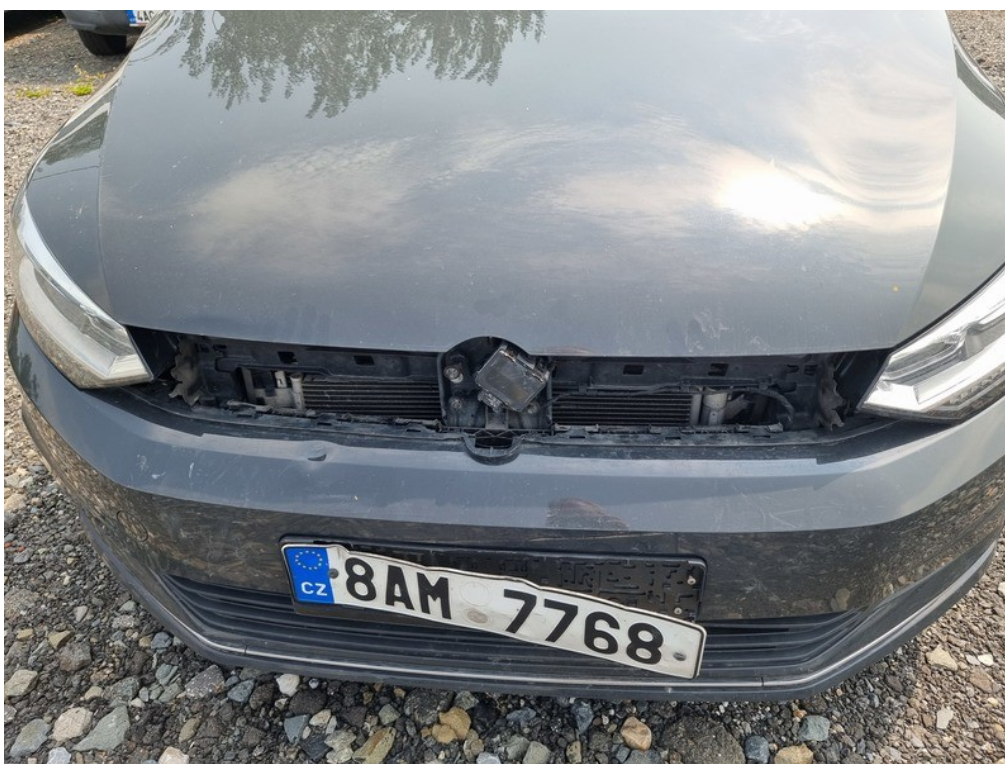
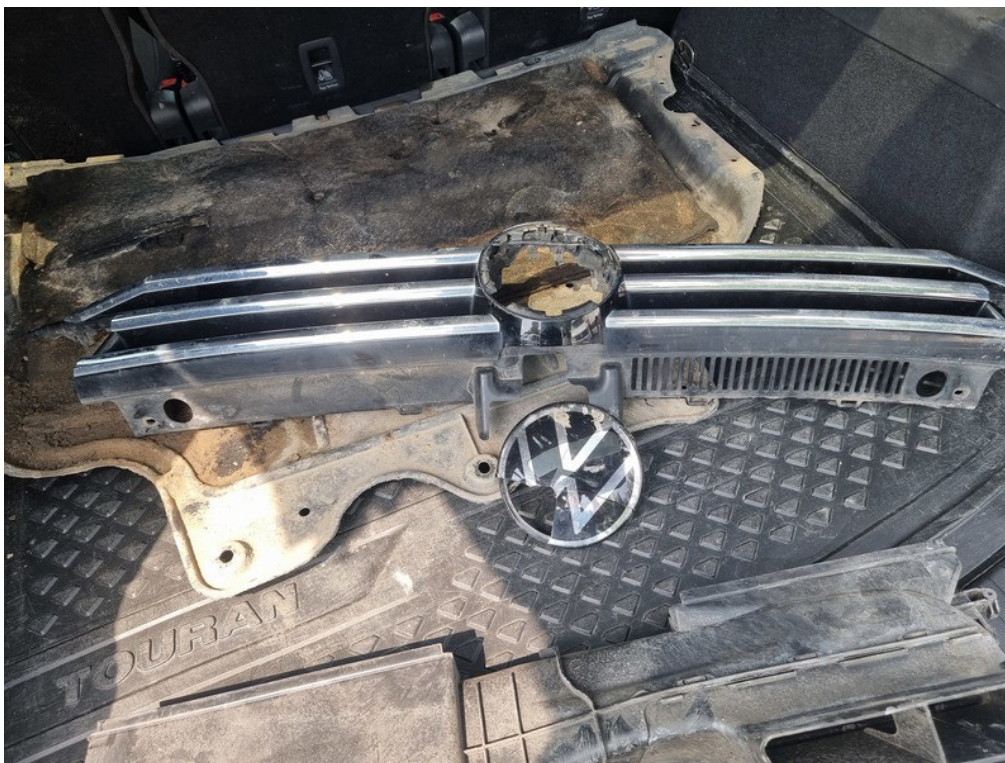
| P.č. | Poškozený díl | Druh poškození | Způsob opravy |
|---|---|---|---|
| 3 | Čelní maska + znak | Deformace | Vyměnit |

**3 Čelní maska + znak - Deformace**  
Umístění: Exteriér (vnější prostor)  
Způsob opravy: Vyměnit Poznámka:

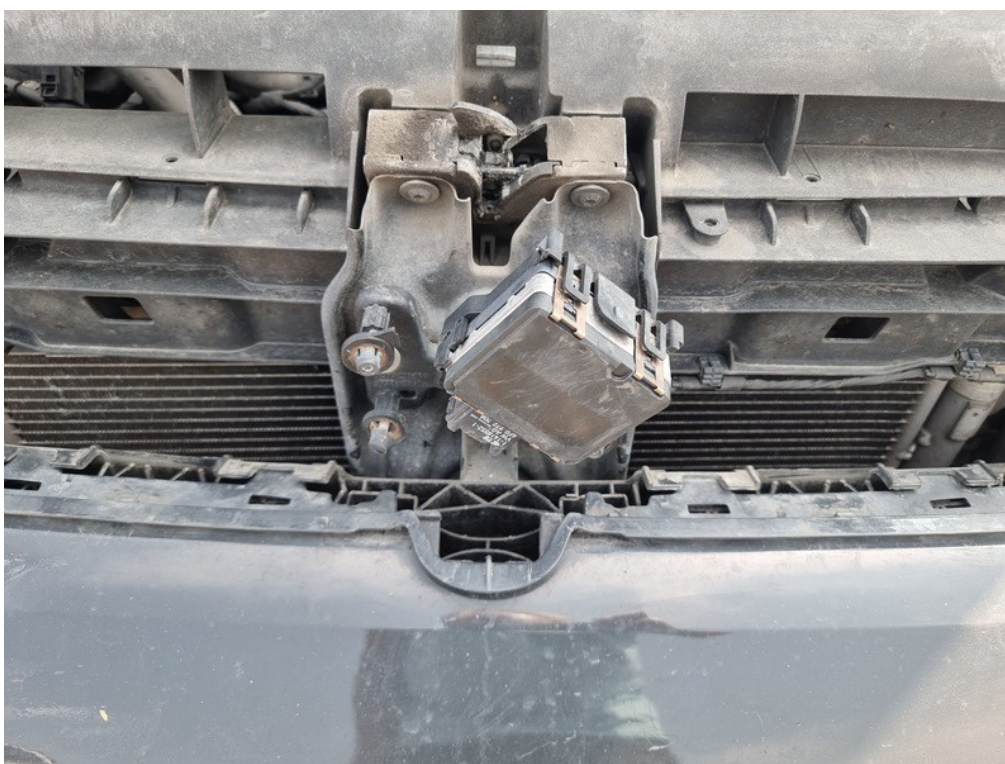
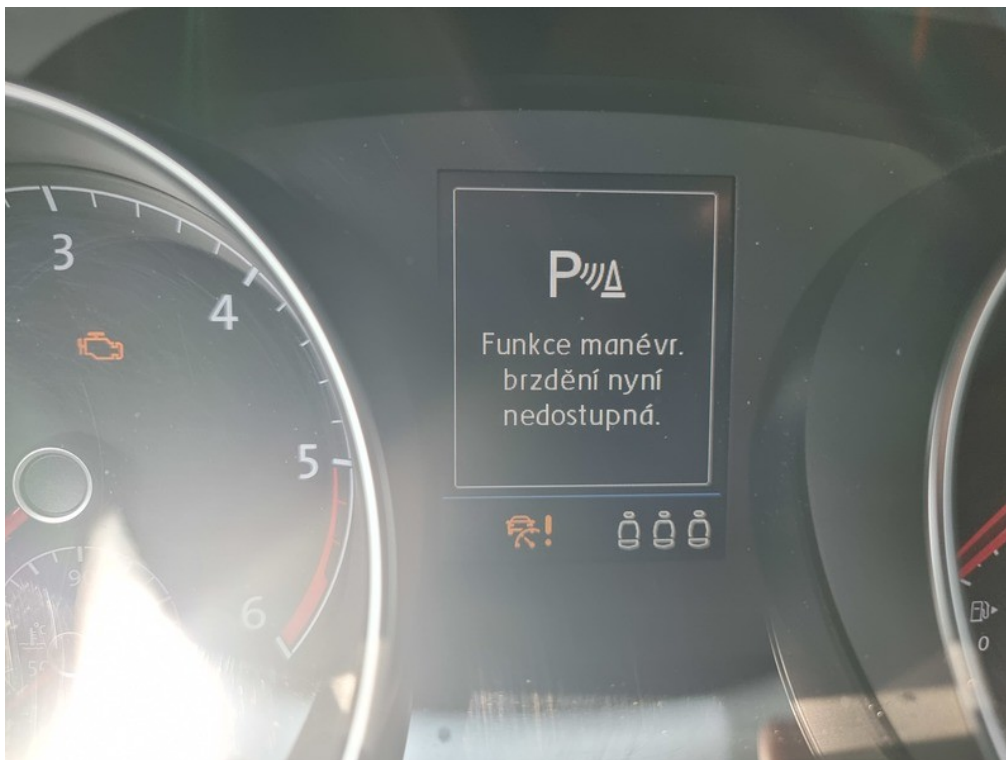
| P.č. | Poškozený díl | Druh poškození | Způsob opravy |
|---|---|---|---|
| 4 | Radar + držák | Deformace | Vyměnit |

**4 Radar + držák - Deformace**  
Umístění:  
Způsob opravy:

Exteriér (vnější prostor)  
Vyměnit

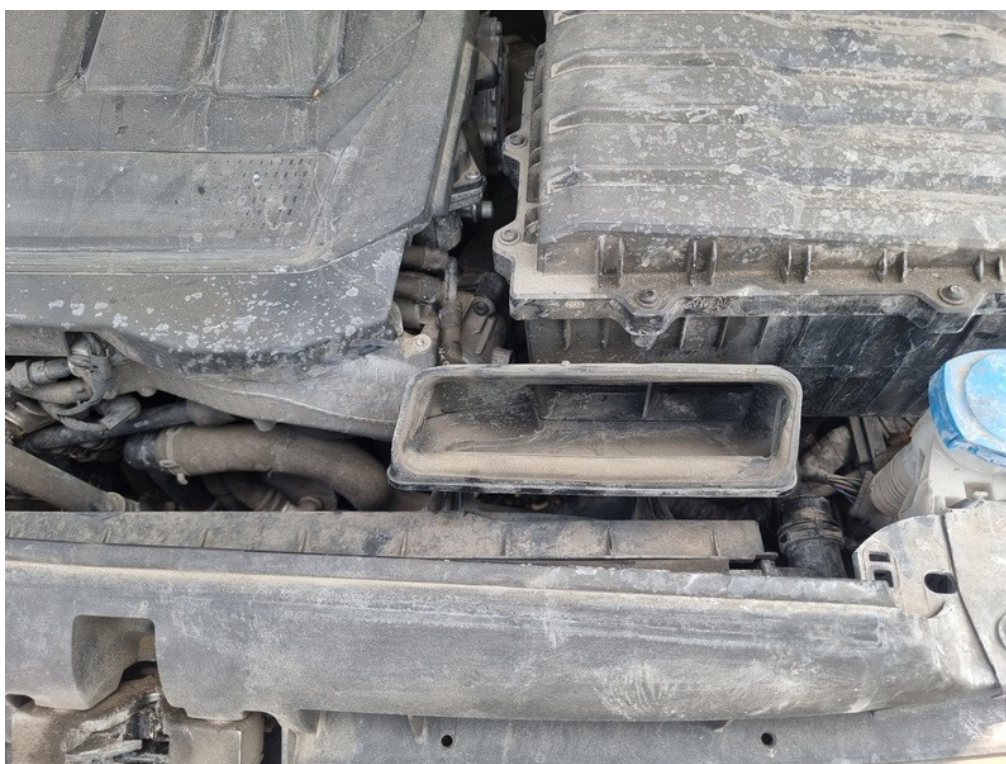
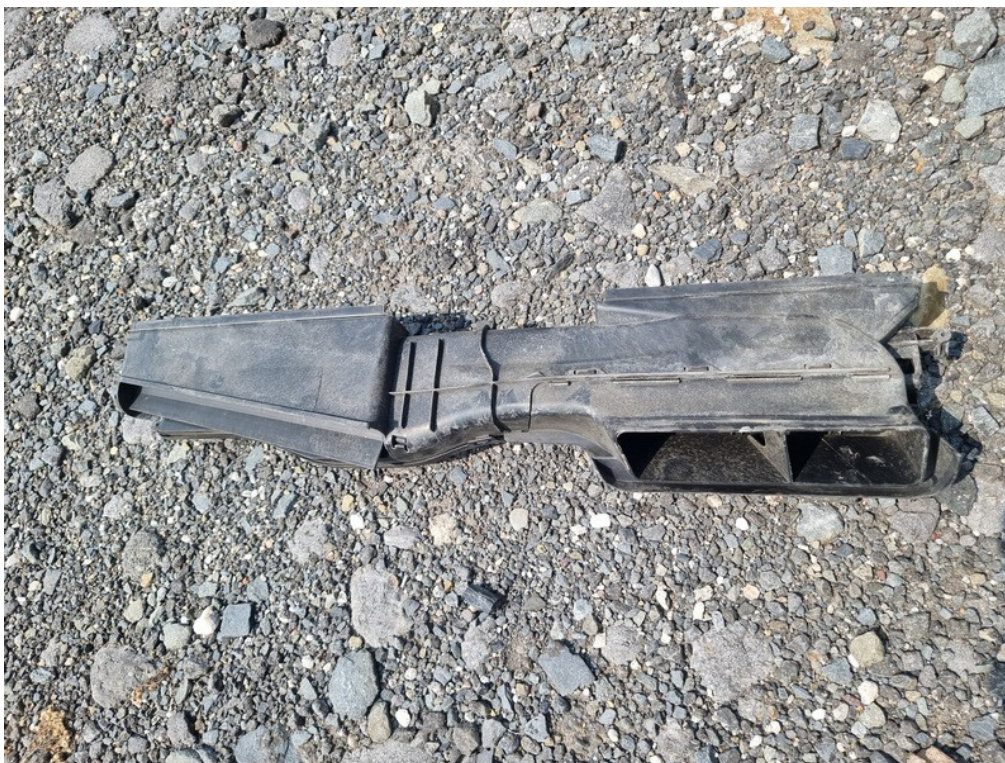
| P.č. | Poškozený díl | Druh poškození | Způsob opravy |
|---|---|---|---|
| 5 | Sání před airboxem | Deformace | Vyměnit |

**5 Sání před airboxem - Deformace**  
Umístění: Exteriér (vnější prostor)  
Způsob opravy: Vyměnit

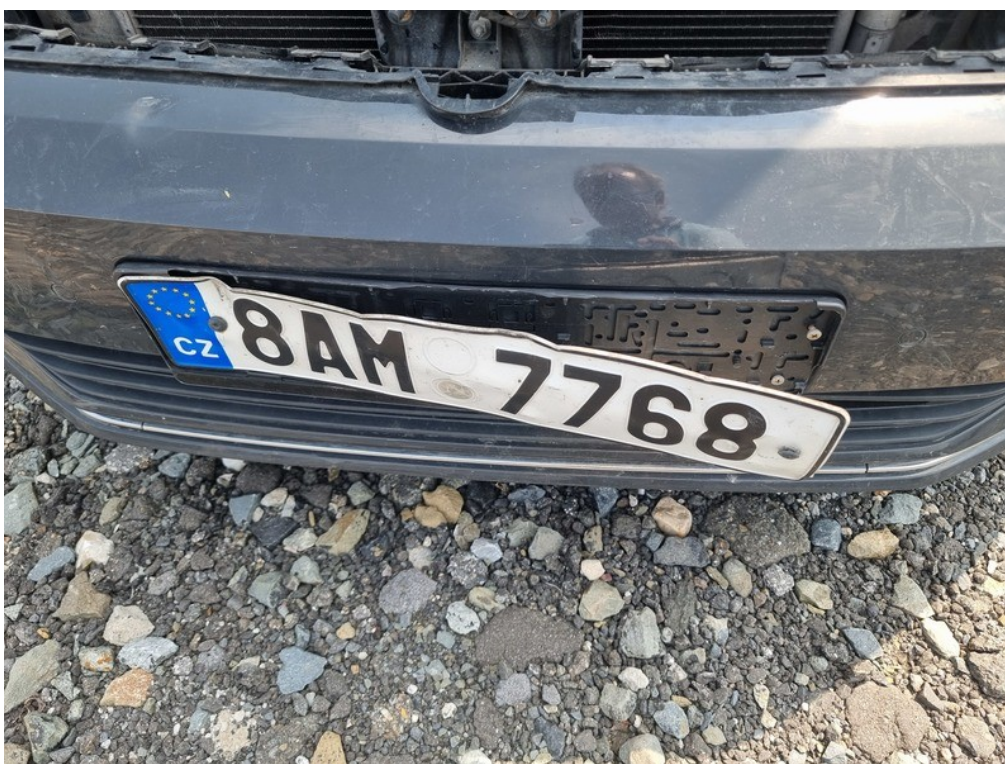
| P.č. | Poškozený díl | Druh poškození | Způsob opravy |
|---|---|---|---|
| 6 | Přední RZ | Deformace | Vyměnit |

**6 Přední RZ - Deformace**  
Umístění:  
Způsob opravy:

Exteriér (vnější prostor)  
Vyměnit

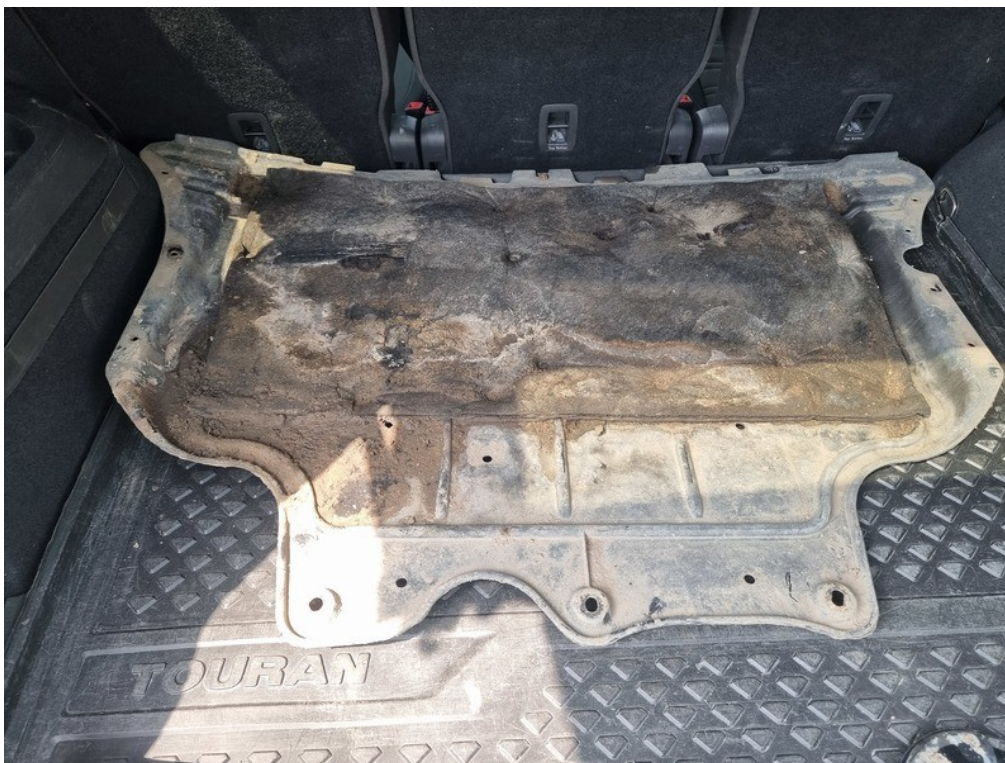
| P.č. | Poškozený díl | Druh poškození | Způsob opravy |
|---|---|---|---|
| 7 | Spodní kryt motoru | Demontováno | Doplnit/dodat |

### 7 Spodní kryt motoru - Demontováno

Interiér (vnitřní prostor)  
Doplnit/dodat

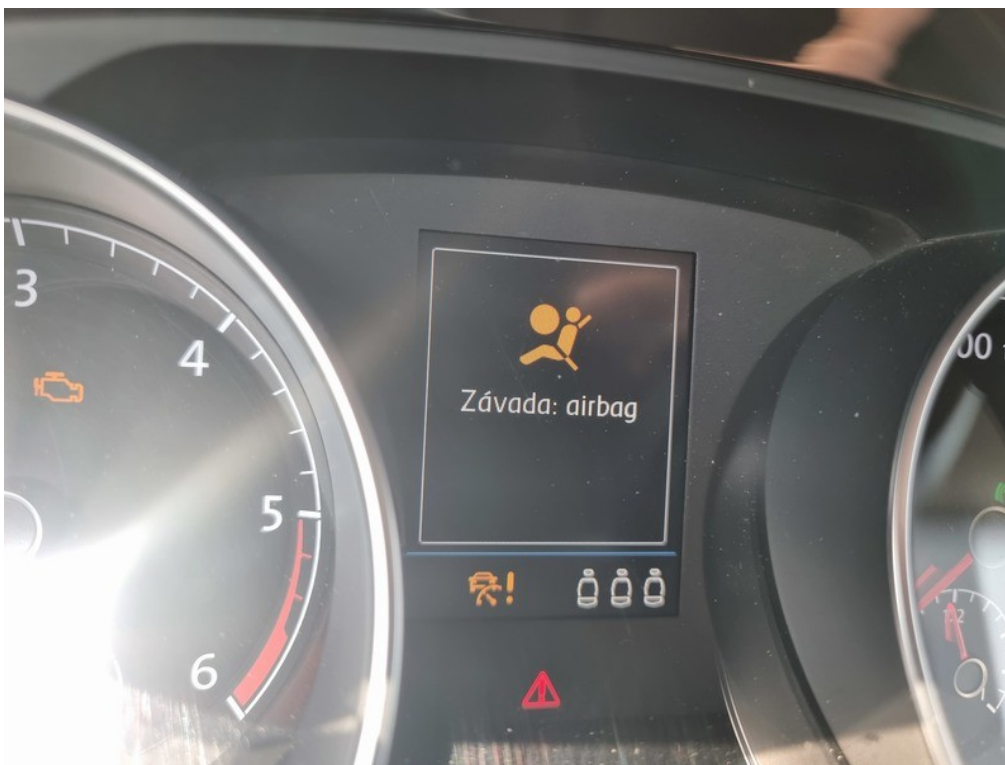
| P.č. | Poškozený díl | Druh poškození | Způsob opravy |
|---|---|---|---|
| 8 | Airbagy | Závada | Kontrola / další diagnostika |

### 8 Airbagy - Závada

Interiér (vnitřní prostor)  
Kontrola / další diagnostika

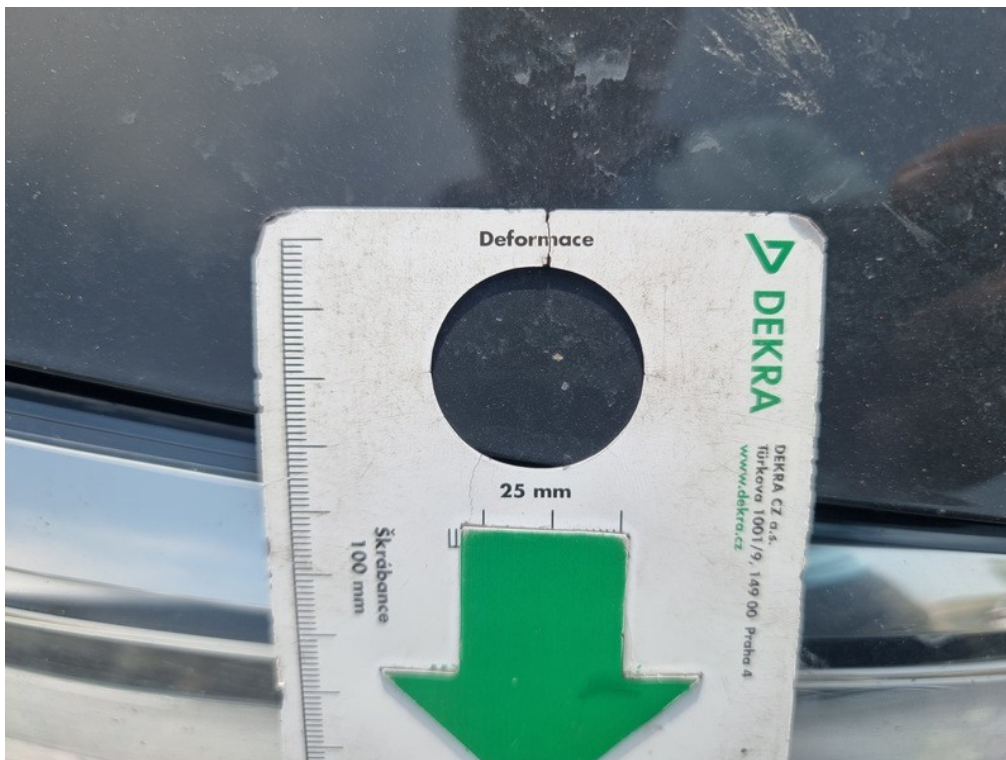
| P.č. | Poškozený díl | Druh poškození | Způsob opravy |
|---|---|---|---|
| 9 | Přední část vozidla | Poškození od odletujícího kamení | Opravit |

**9 Přední část vozidla - Poškození od odletujícího kamení**  
Umístění: Ostatní  
Způsob opravy: Opravit

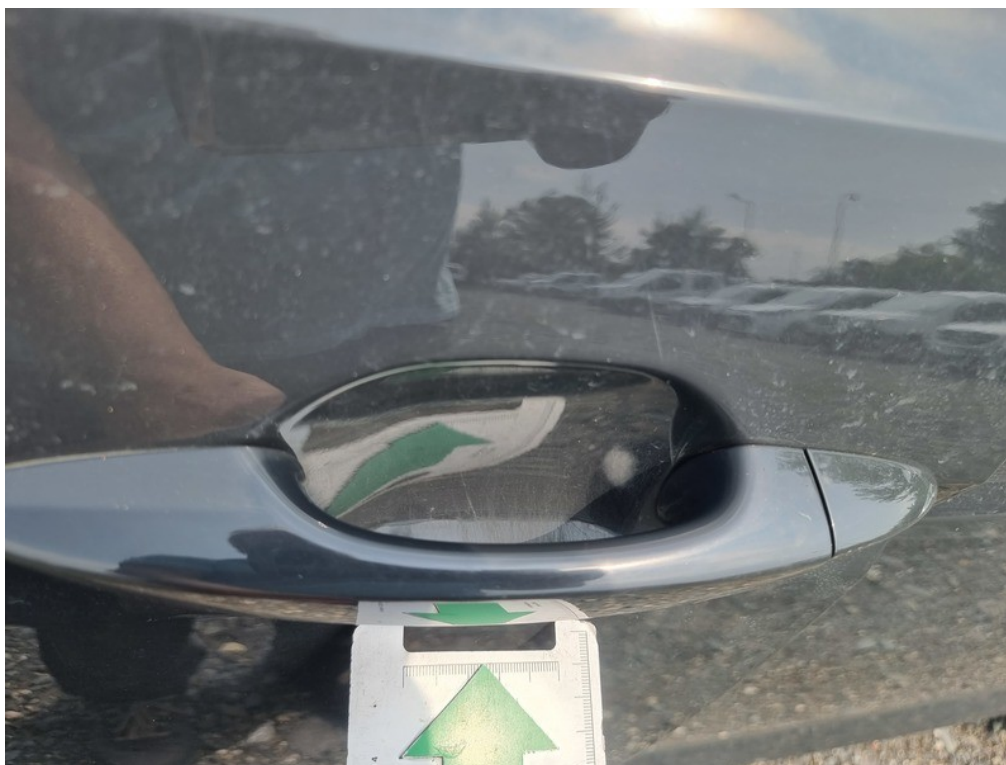
| P.č. | Poškozený díl | Druh poškození | Způsob opravy |
|---|---|---|---|
| 10 | Celková plocha karoserie | Škrábance | Vyleštit |

**10 Celková plocha karoserie - Škrábance**  
Umístění: Ostatní  
Způsob opravy: Vyleštit

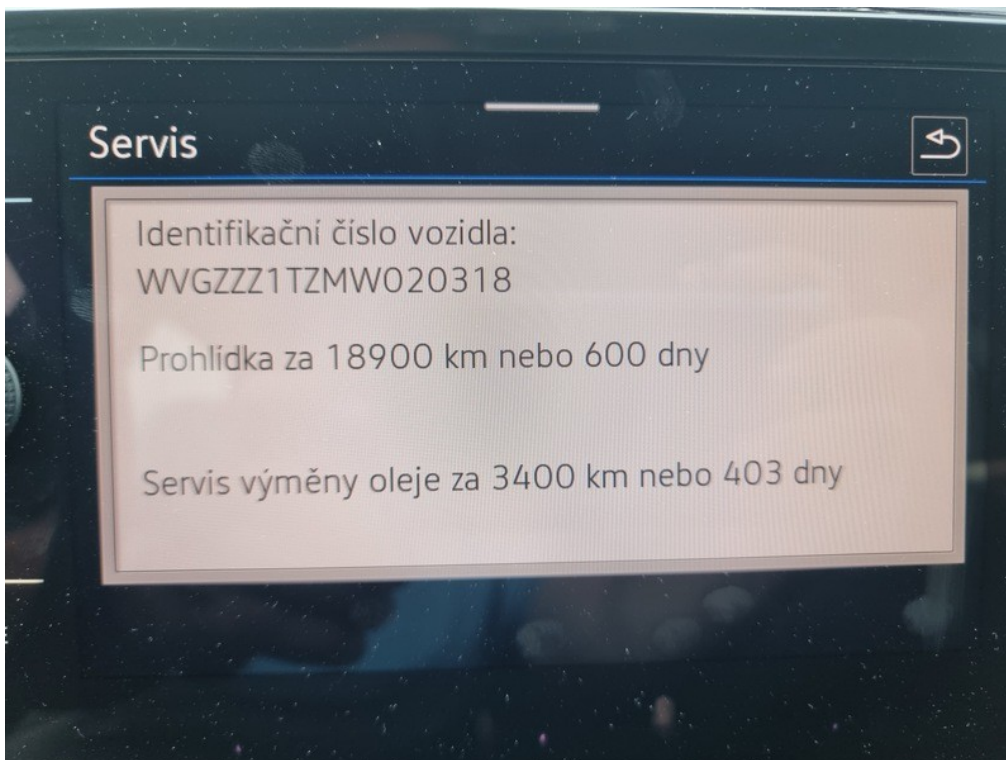
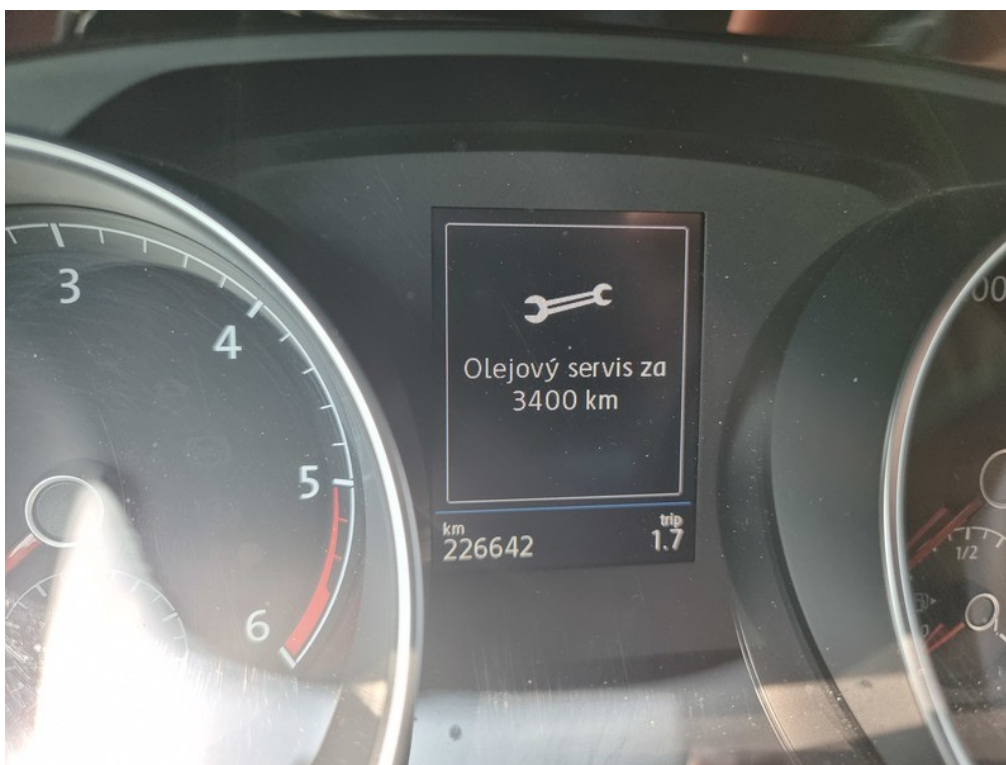
| P.č. | Poškozený díl | Druh poškození | Způsob opravy |
|---|---|---|---|
| 11 | Servisní prohlídka | Chybí | Provést |

**11** Servisní prohlídka - Chybí  
Umístění:  
Způsob opravy:

Ostatní  
Provést
