## DEKRA CZ a.s.

## STRABAG BMTI s. r. o.

### ÚDAJE O VOZIDLE

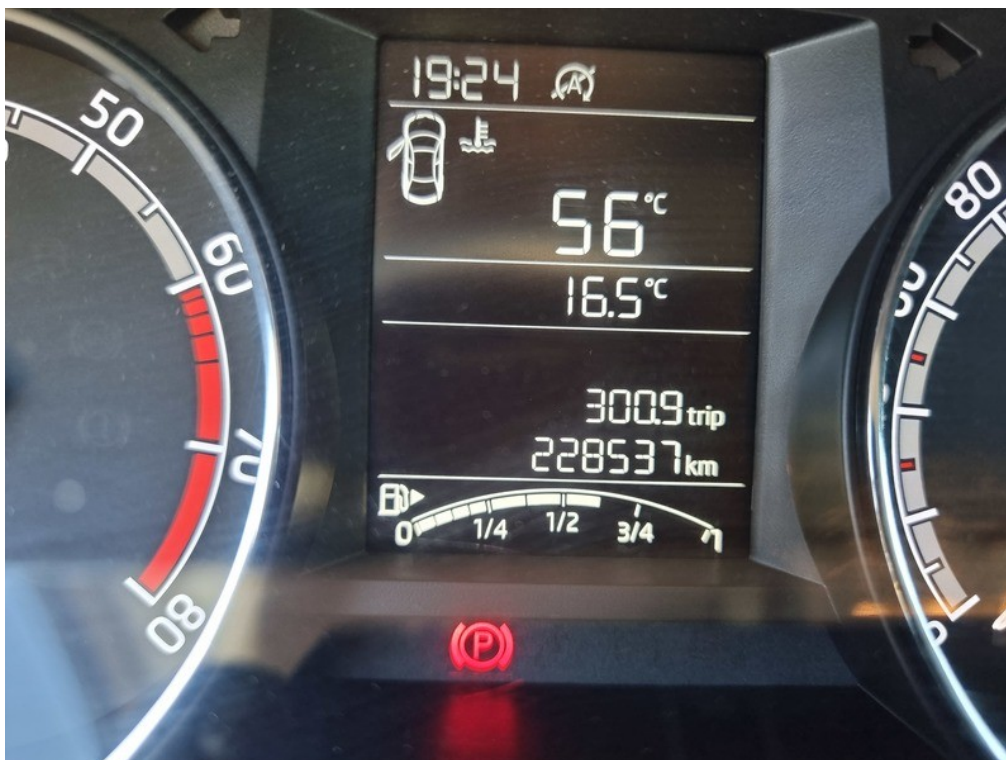
| Stav tachometru: | 228537 Km Odečteno | Servisní knížka k dispozici: | Elektronická |

Stav km

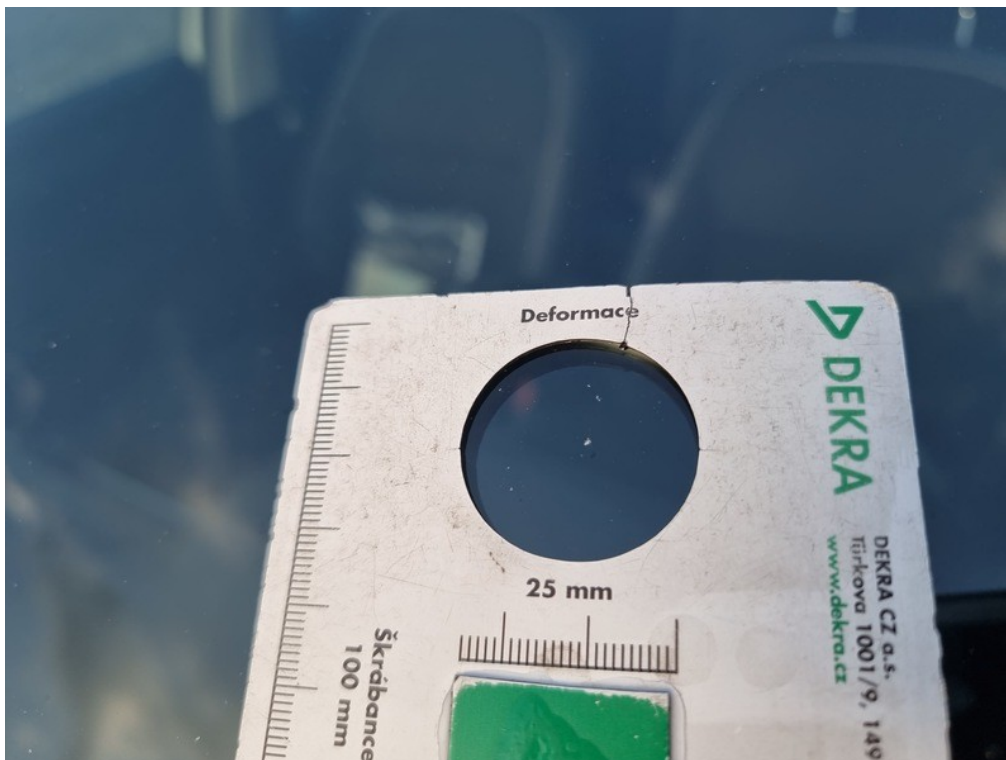
| P.č. | Poškozený díl | Druh poškození | Způsob opravy |
|---|---|---|---|
| 1 | Čelní sklo | Poškození od odletujícího kamení | Opravit |

- 1 **Čelní sklo - Poškození od odletujícího kamení**  
Umístění: Exteriér (vnější prostor)  
Způsob opravy: Opravit

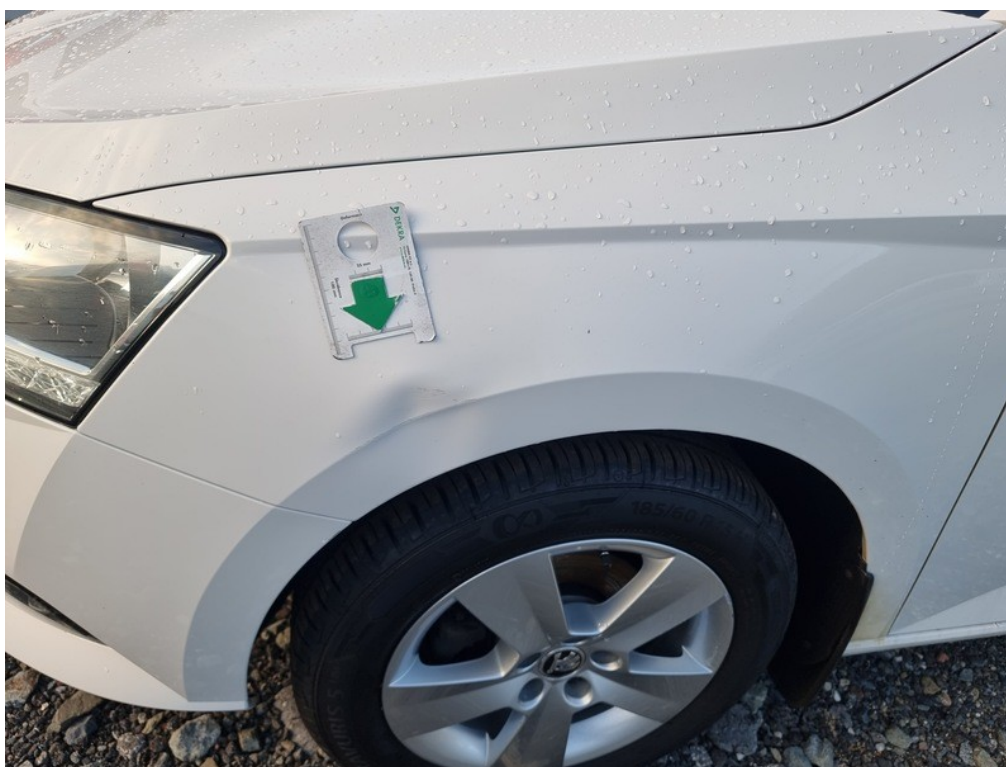
| P.č. | Poškozený díl | Druh poškození | Způsob opravy |
|---|---|---|---|
| 2 | Blatník přední levý | Deformace | Vyměnit |

- 2 **Blatník přední levý - Deformace**  
Umístění: Exteriér (vnější prostor)  
Způsob opravy: Vyměnit

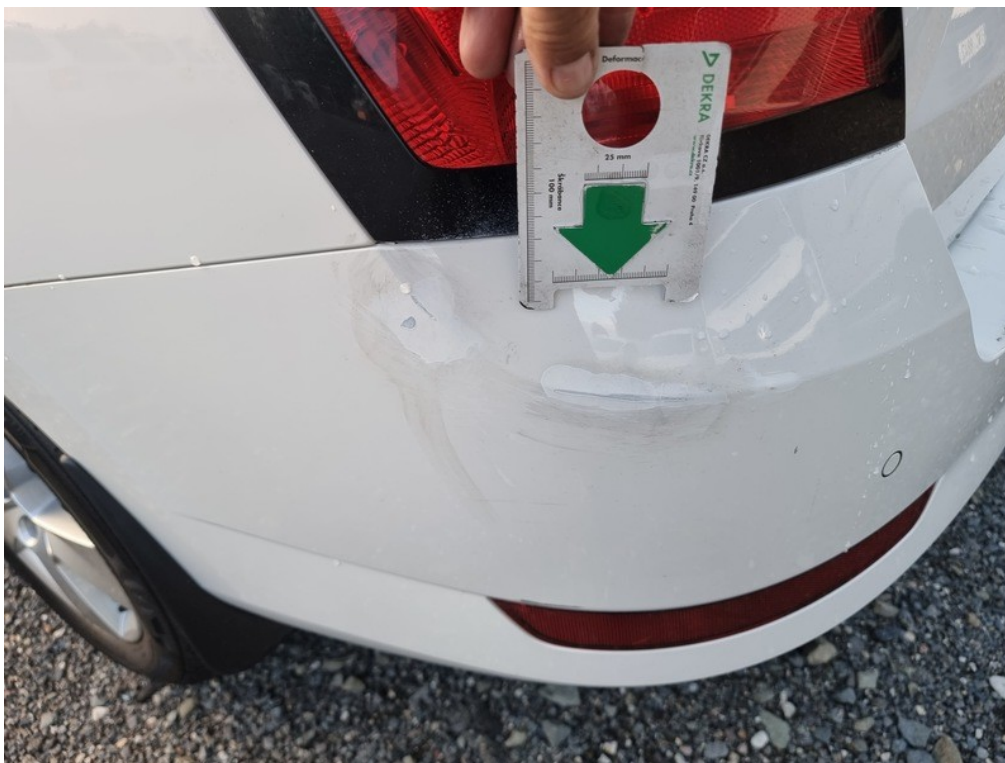
| P.č. | Poškozený díl | Druh poškození | Způsob opravy |
|---|---|---|---|
| 3 | Zadní nárazník | Škrábance | Lakovat |

### 3 Zadní nárazník - Škrábance

Exteriér (vnější prostor)  
Lakovat

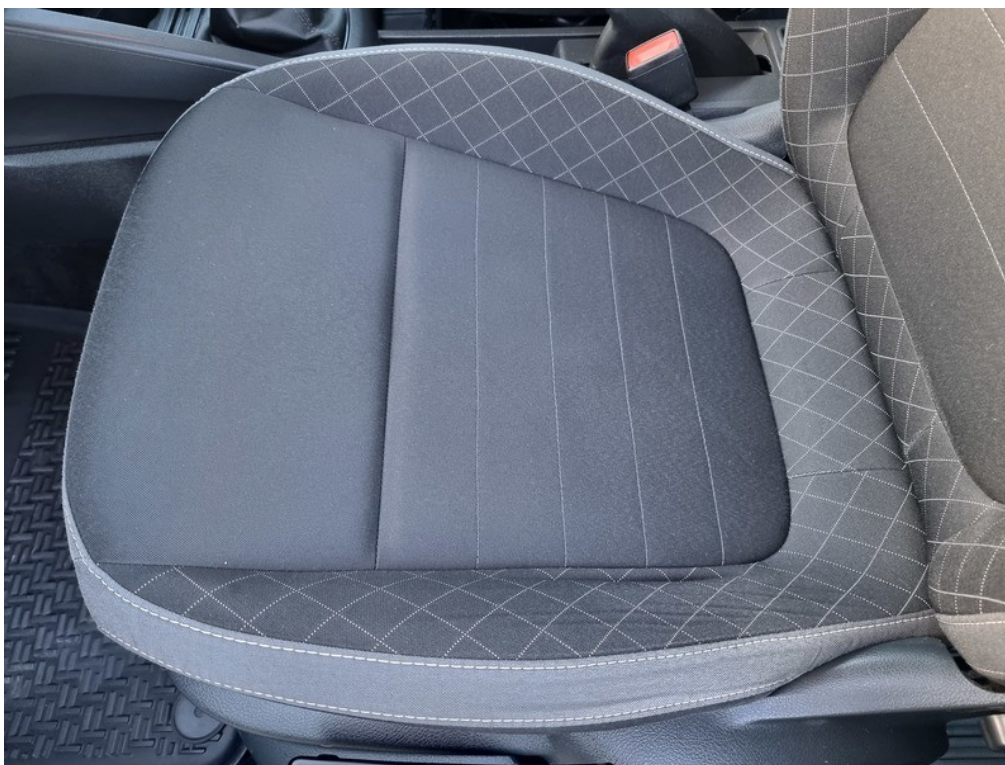
| P.č. | Poškozený díl | Druh poškození | Způsob opravy |
|---|---|---|---|
| 4 | Potah sedáku sedadla řidiče | Opotřebení | Vyměnit |

### 4 Potah sedáku sedadla řidiče - Opatření

Interiér (vnitřní prostor)  
Vyměnit

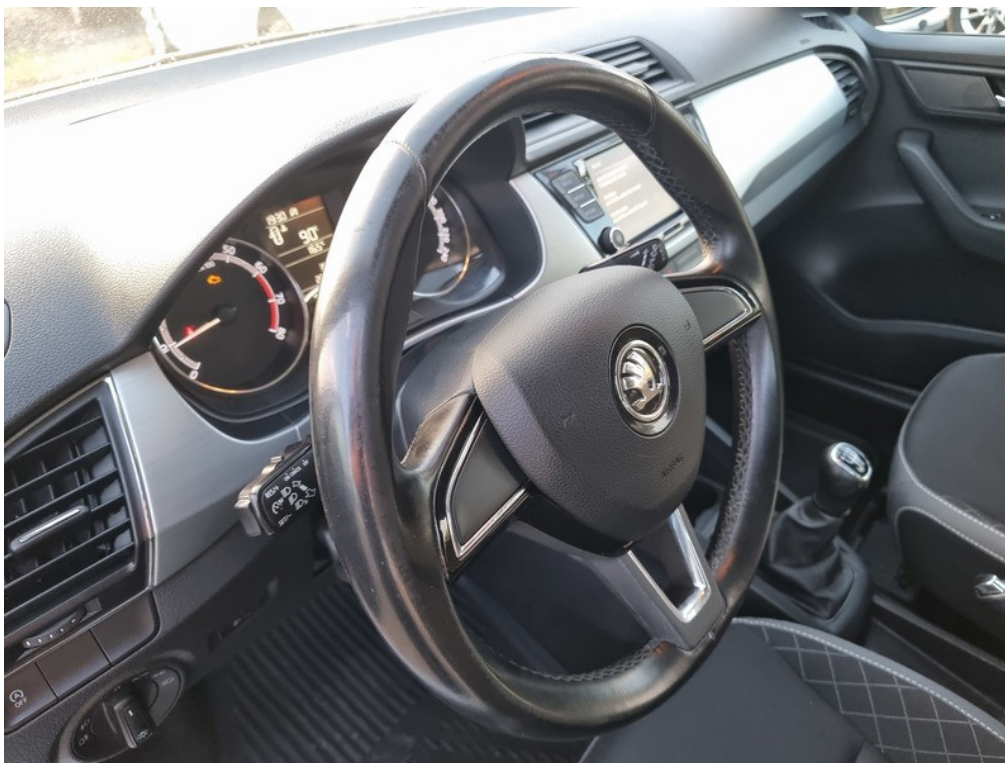
| P.č. | Poškozený díl | Druh poškození | Způsob opravy |
|---|---|---|---|
| 5 | Volant | Opotřebení | Vyměnit |

5 **Volant - Opotřebení**  
Umístění:  
Způsob opravy:

Interiér (vnitřní prostor)  
Vyměnit

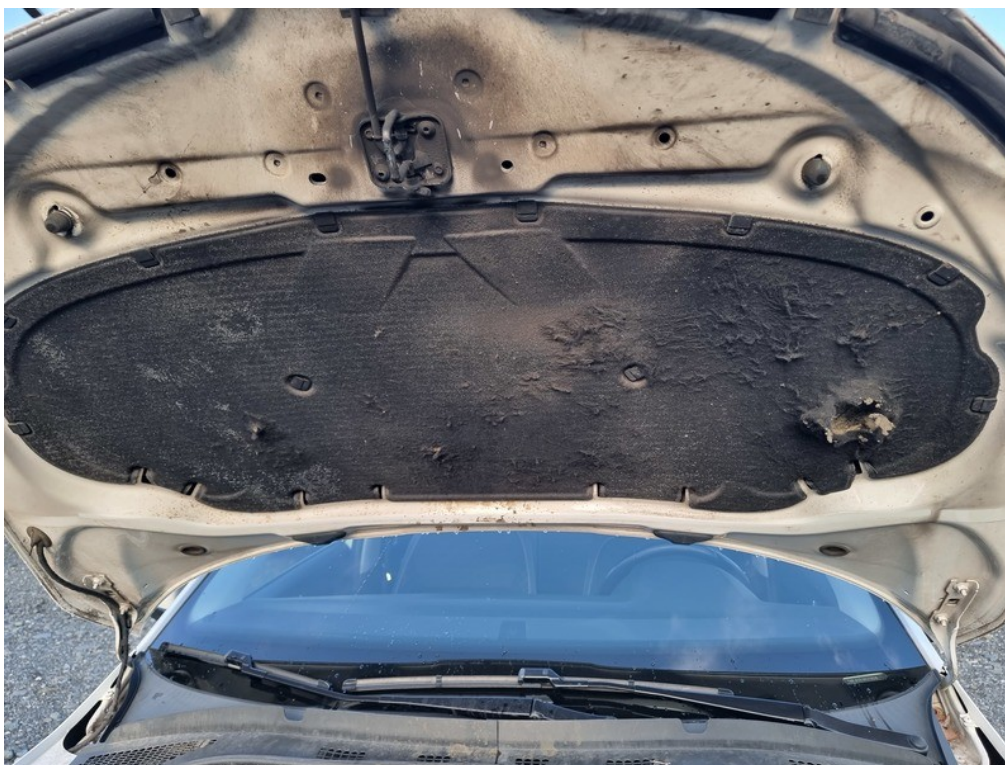
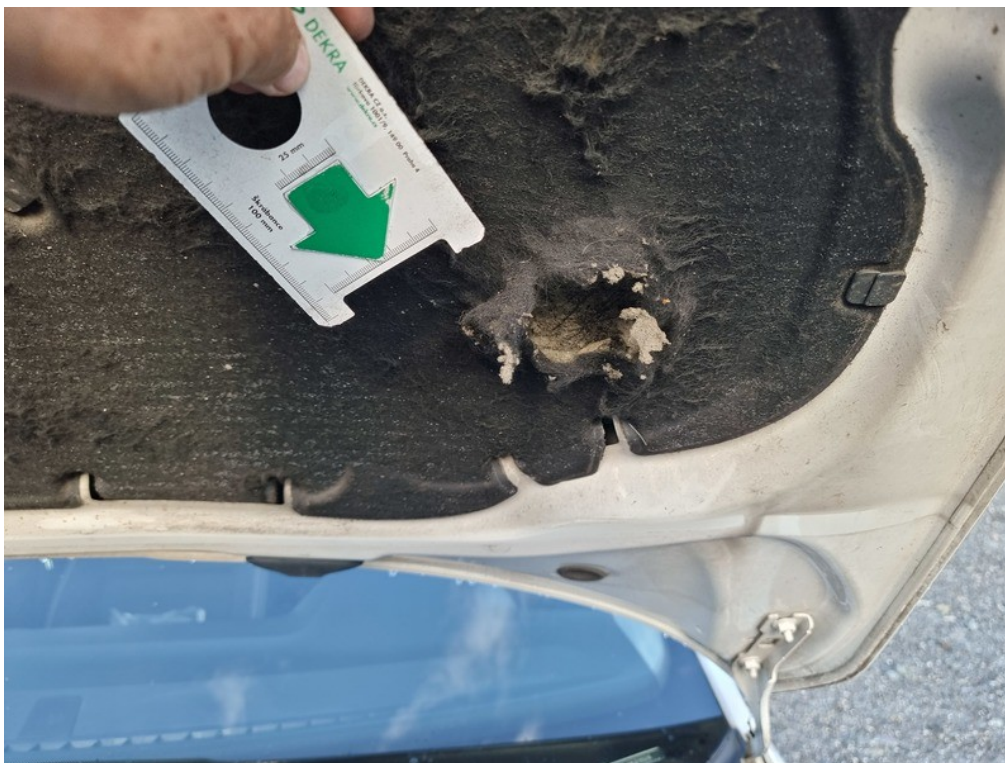
| P.č. | Poškozený díl | Druh poškození | Způsob opravy |
|---|---|---|---|
| 6 | Hluková izolace víka motoru | Opotřebení | Vyměnit |

6 **Hluková izolace víka motoru - Opotřebení**  
Umístění:  
Způsob opravy:

Interiér (vnitřní prostor)  
Vyměnit

Viz popis k poškození č. 6

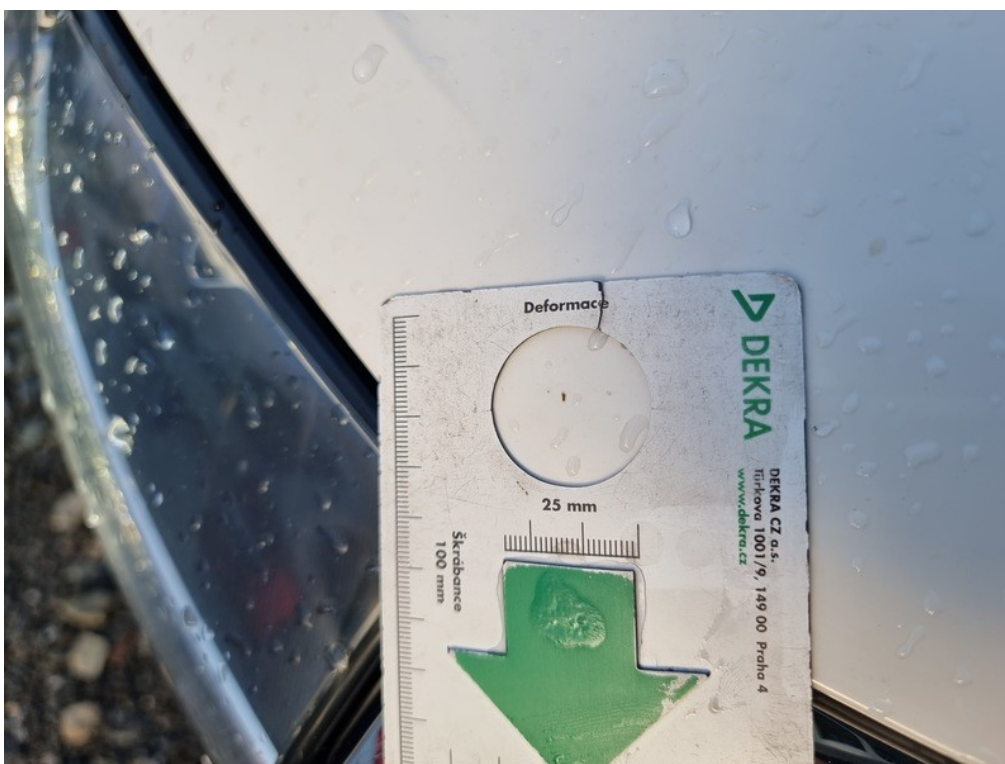
| P.č. | Poškozený díl | Druh poškození | Způsob opravy |
|---|---|---|---|
| 7 | Přední část vozidla | Poškození od odletujícího kamení | Opravit |

7 **Přední část vozidla - Poškození od odletujícího kamení**  
Umístění: Ostatní  
Způsob opravy: Opravit

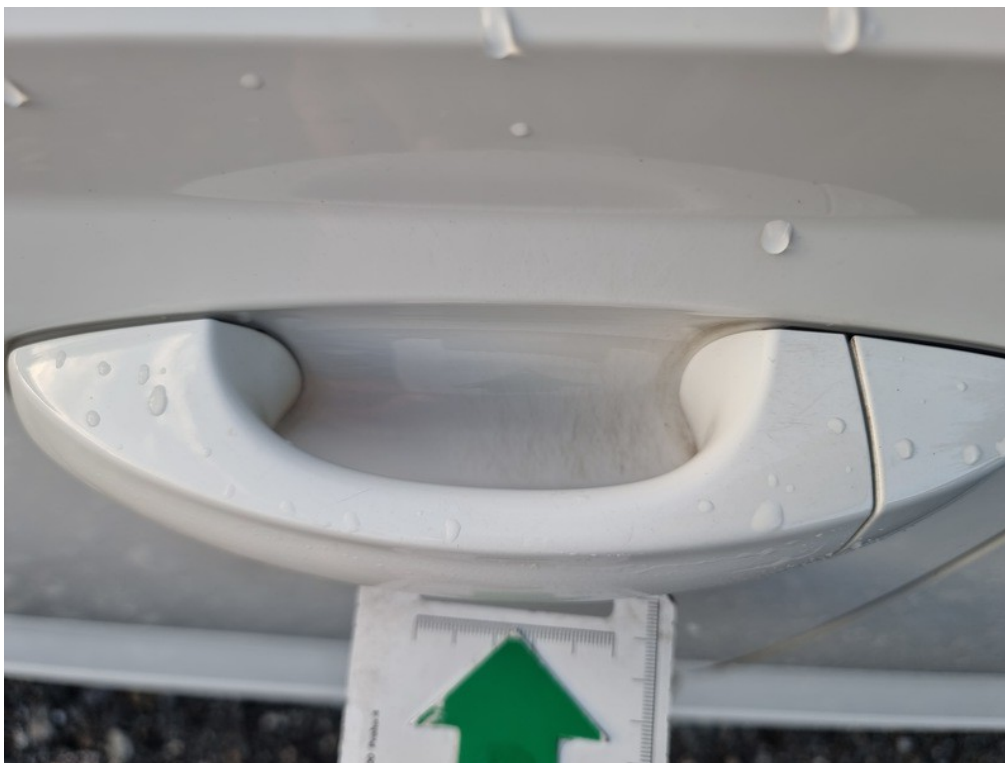
| P.č. | Poškozený díl | Druh poškození | Způsob opravy |
|---|---|---|---|
| 8 | Celková plocha karoserie | Škrábance | Vyleštit |

- 8 **Celková plocha karoserie - Škrábance**  
Umístění: Ostatní  
Způsob opravy: Vyleštit

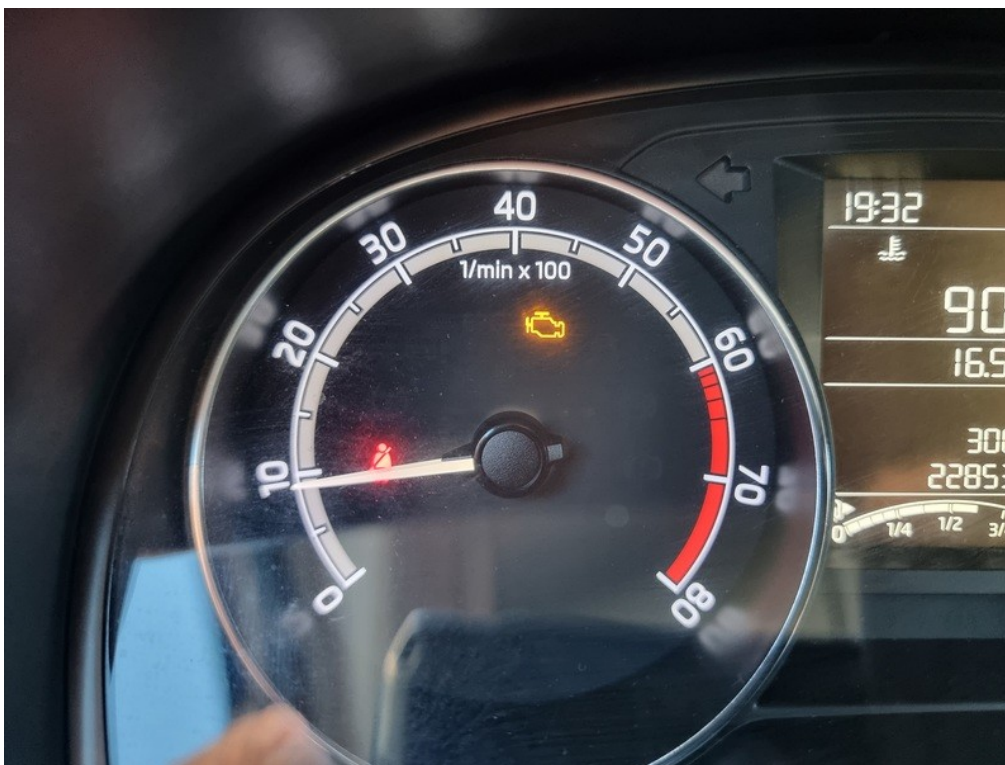
| P.č. | Poškozený díl | Druh poškození | Způsob opravy |
|---|---|---|---|
| 9 | Diagnostika motoru | Závada | Kontrola / další diagnostika |

- 9 **Diagnostika motoru - Závada**  
Umístění: Ostatní  
Způsob opravy: Kontrola / další diagnostika
