**Volkswagen GOLF Variant Life**  
**Auftragsnummer: 802.0102.729**

**FIN: VWWZZZCDZNW525284**  
**Kennzeichen: K-SP 470**

## Sachverständige Feststellungen

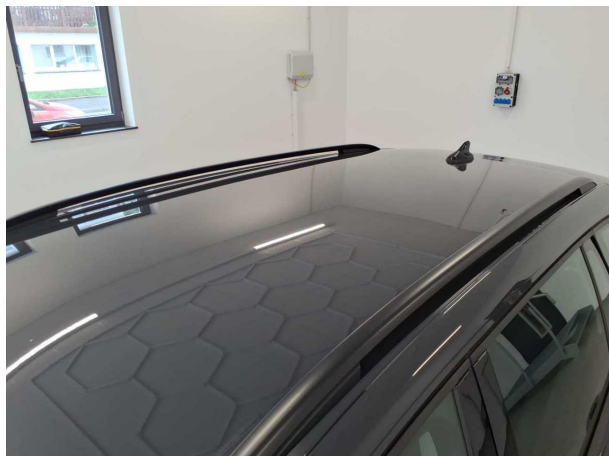
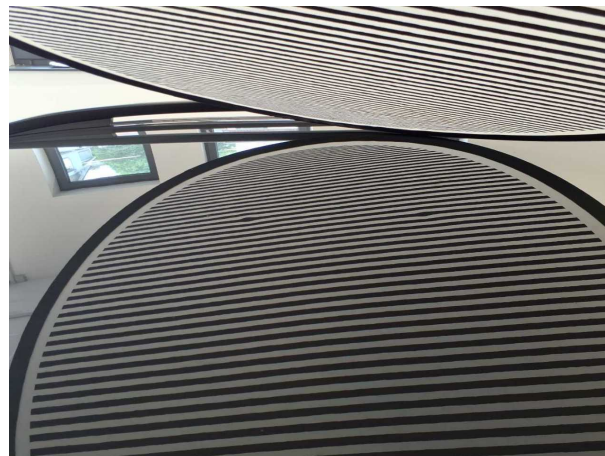
| Nr. | Bauteilgruppe | Beschreibung |
|---|---|---|
| 2 | Karosserie | Karosserie - beschädigt |

**Beschädigung 2:** Karosserie: Karosserie - beschädigt

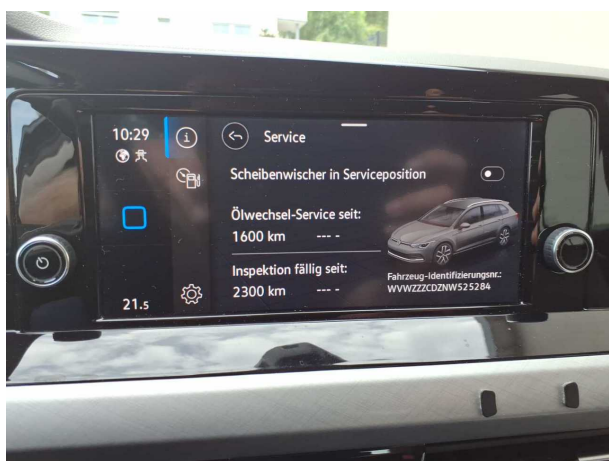
| Nr. | Bauteilgruppe | Beschreibung |
|---|---|---|
| 3 | Sonstiges | Inspektion/Wartung - fällig - durchführen |

**Beschädigung 3:** Sonstiges: Inspektion/Wartung - fällig - durchführen
