## Jármű adatok

## Műszaki és esztétikai állapot

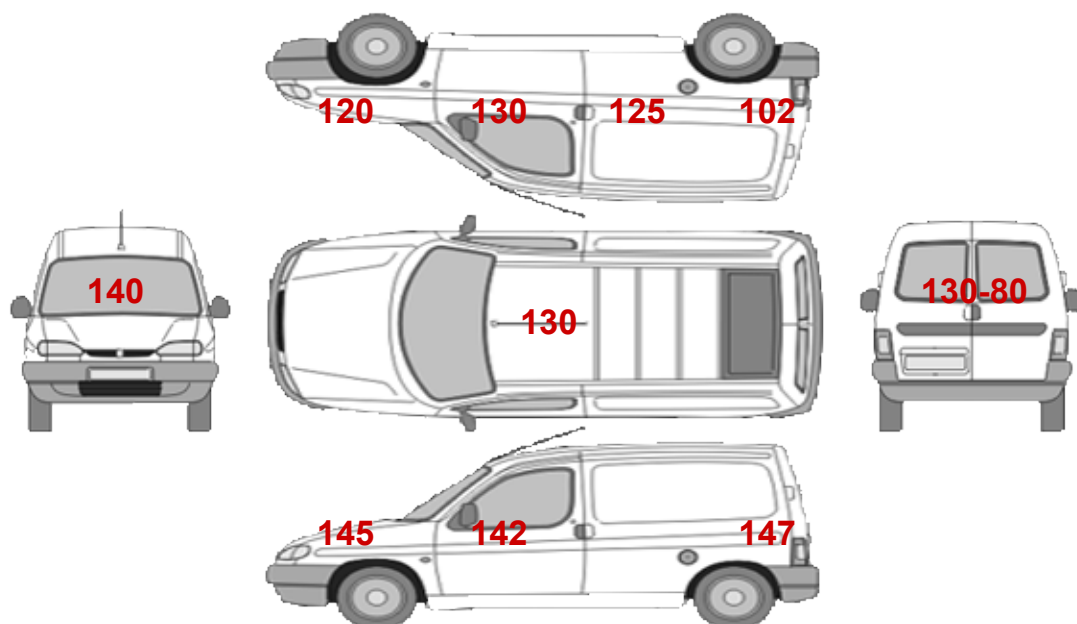
## Karosszéria (Festékvastagság mikrométerben)

| Karosszéria: | lásd megjegyzés (Motorháztető kavicssérült horpadt, első vészfékhorzsolás, bal küszöb festékhányos, bal hátsó sárvédő fénysérült kis horpadások, jobb hátsó ajtó fénysérült horpadt, tolóajtó fénysérült, tető kis korrózió, körben maradványok. ) |
