**Skoda FABIA Kombi Ambition Drive**  
**Auftragsnummer: 598.0024.596**

**FIN: TMBJJ6NJ5JZ033353**  
**Kennzeichen: B-ST 5557**

**Protokollnummer 47323800**  
Besichtigungsdatum 31.08.2026  
Anlieferungsdatum 31.08.2026

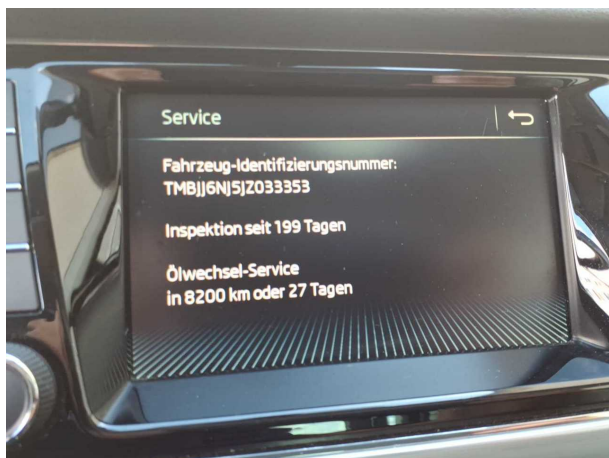
| Nr. | Bauteilgruppe | Beschreibung |
|---|---|---|
| 1 | Sonstiges | Inspektion/Wartung - fällig - durchführen |

**Beschädigung 1:** Sonstiges: Inspektion/Wartung - fällig - durchführen

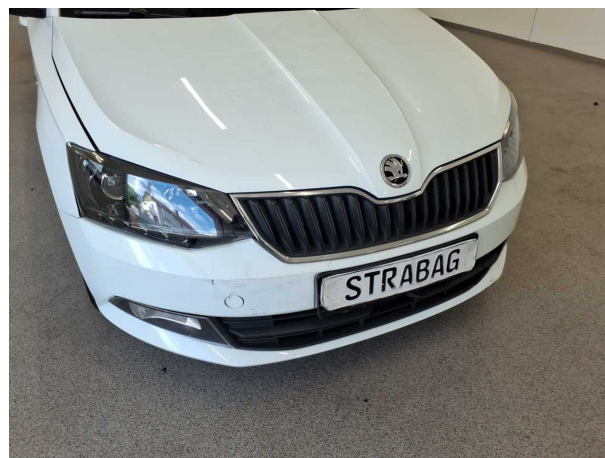
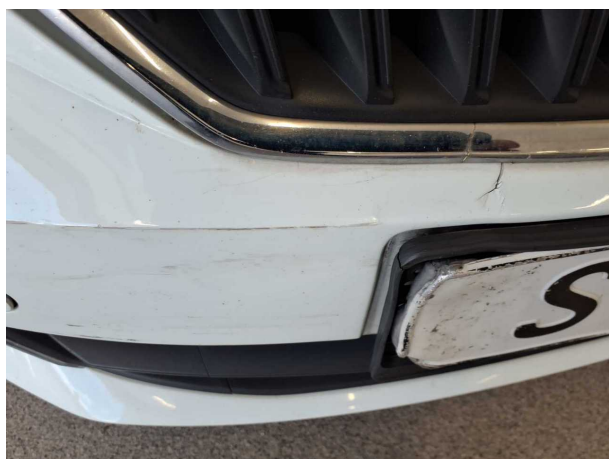
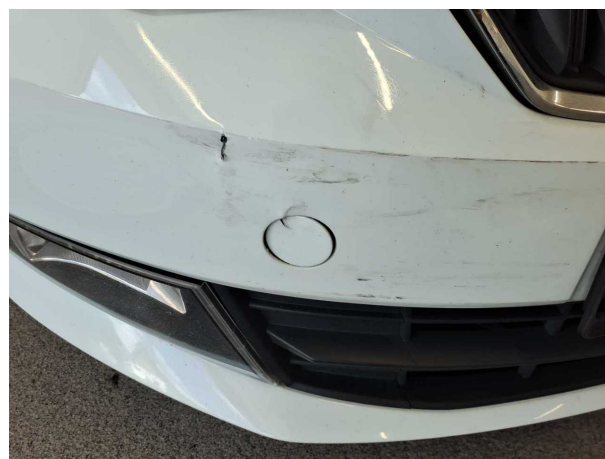
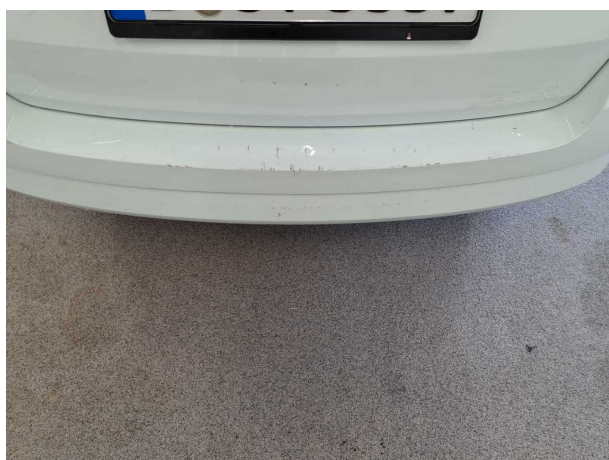
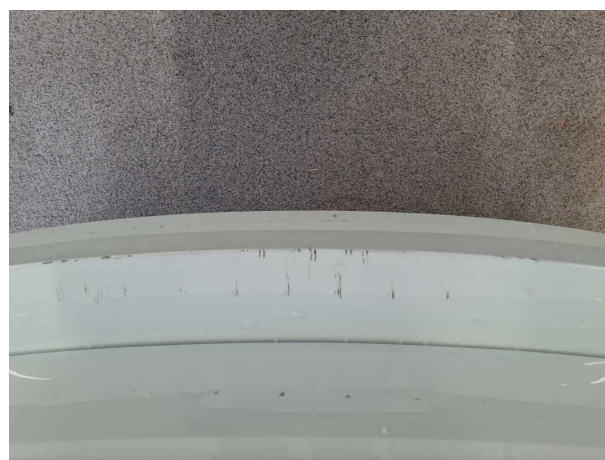
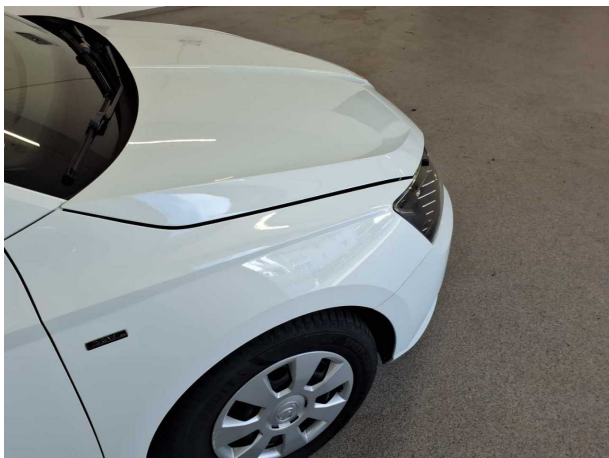
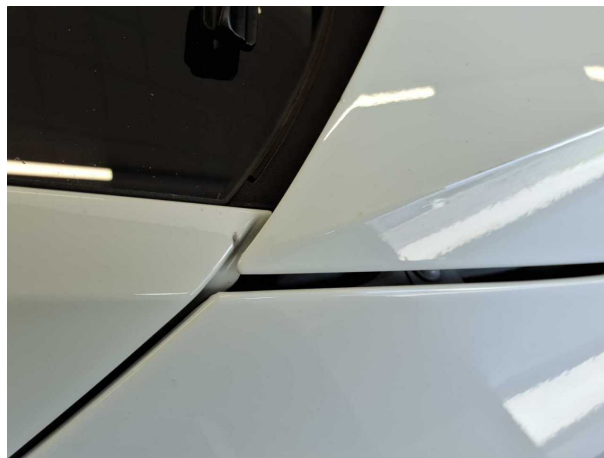
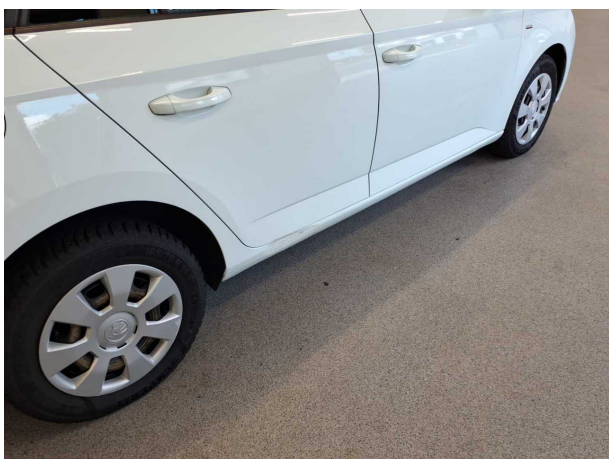
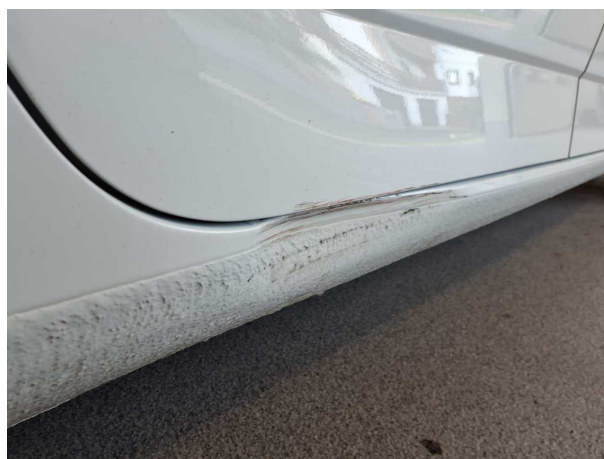
| Sonstiges | Reparierter Unfallschaden,<br><br>Mehrkosten möglich. |

| Nr. | Bauteilgruppe | Beschreibung |
|---|---|---|
| 2 | Karosserie | Karosserie - beschädigt |

| Nr. | Nachlackierung |
|---|---|
| 1 | Kotflügel links, Motorhaube, Tür vorne links |

**Beschädigung 2:** Karosserie: Karosserie - beschädigt
