**Ford Transit Custom Kasten**  
**Auftragsnummer: 598.0004.668**

**FIN: WF0YXXTTGYFT43133**  
**Kennzeichen: B-ST 2005**

## Sachverständige Feststellungen

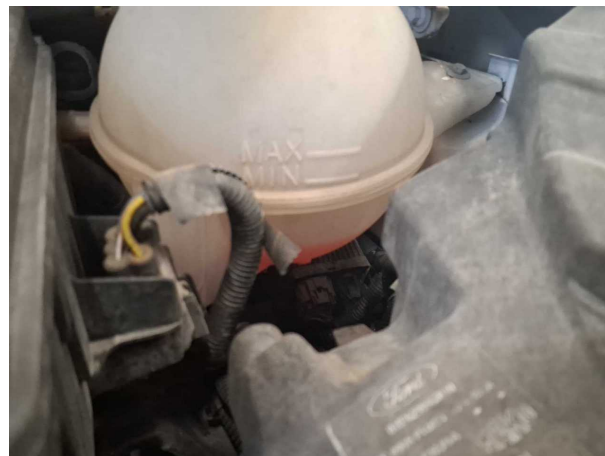
**Beschädigung 1:** Motorkühlung: Kühlflüssigkeit (Fehlt) - Diagnose durchführen

| Nr. | Bauteilgruppe | Beschreibung |
|---|---|---|
| 1 | Motorkühlung | Kühlfüssigkeit (Fehlt) - Diagnose durchführen |

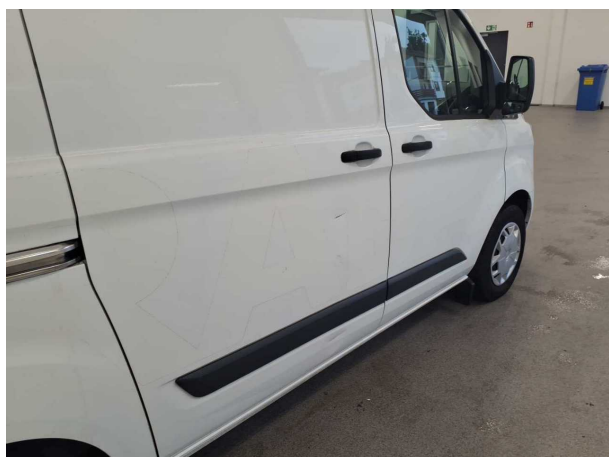
**Beschädigung 2:** Karosserie: Karosserie - beschädigt

| Nr. | Bauteilgruppe | Beschreibung |
|---|---|---|
| 2 | Karosserie | Karosserie - beschädigt |

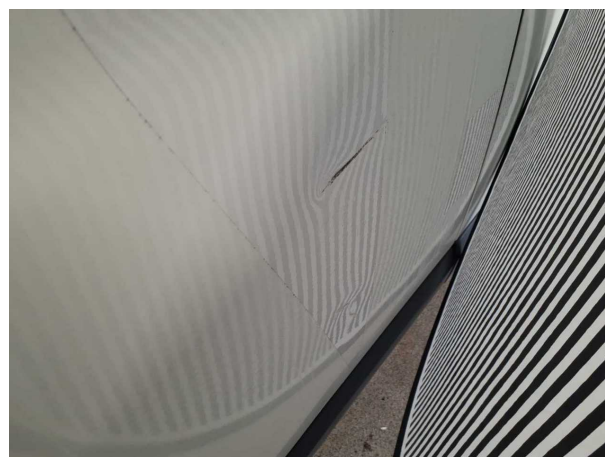
**Beschädigung 2:** Karosserie: Karosserie - beschädigt

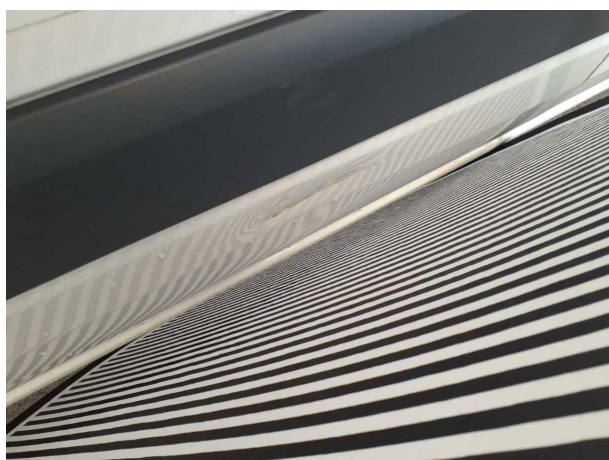
**Beschädigung 2:** Karosserie: Karosserie - beschädigt

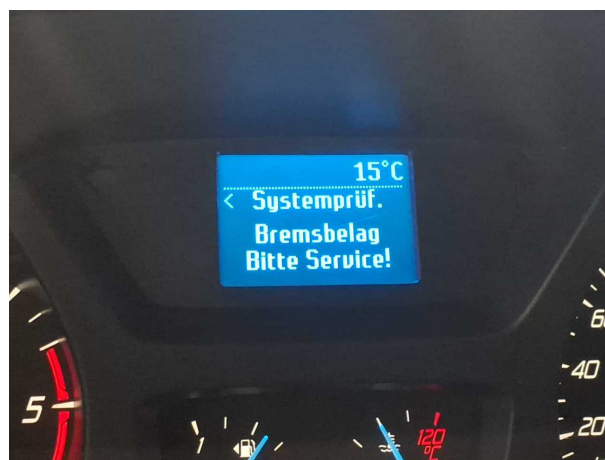
**Beschädigung 3:** Bremsanlage: Bremsscheiben und Beläge vorn - verschlissen - erneuern

| Nr. | Bauteilgruppe | Beschreibung |
|---|---|---|
| 3 | Bremsanlage | Bremsscheiben und Beläge vorn - verschlissen - erneuern |

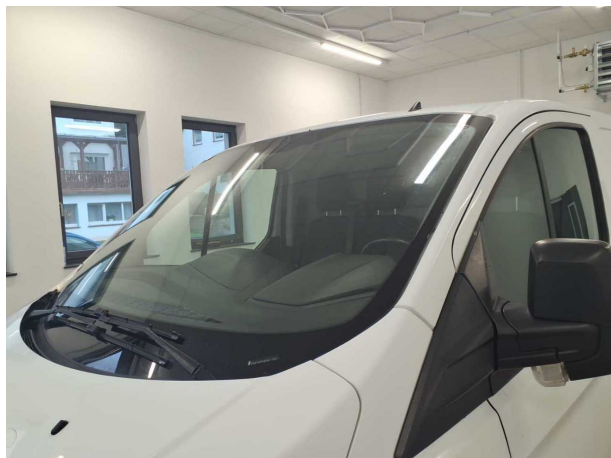
**Beschädigung 4:** Verglasung: Frontscheibe - gebrochen / gerissen - erneuern

| Nr. | Bauteilgruppe | Beschreibung |
|---|---|---|
| 4 | Verglasung | Frontscheibe - gebrochen / gerissen - erneuern |

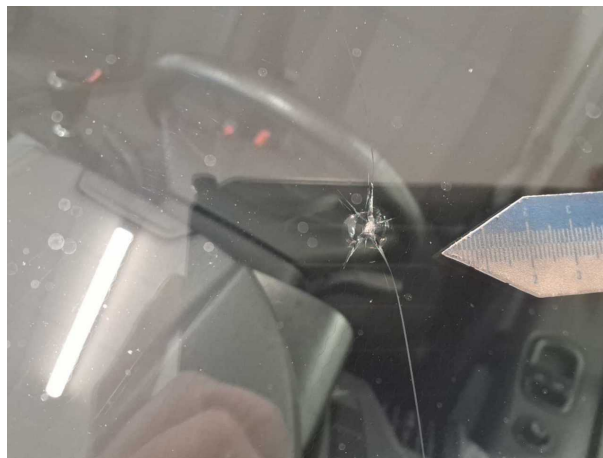
**Beschädigung 4:** Verglasung: Frontscheibe - gebrochen / gerissen - erneuern
