**DEKRA CZ a.s.**

**ÚDAJE O VOZIDLE**

| RZ: | <b>8AC7844</b> | VIN: | TMBJG7NE2L0125079 |
| Model vozidla: | Skoda Octavia Combi | Provedení: | 1.6 TDI DPF EU6d-T, Ambition |

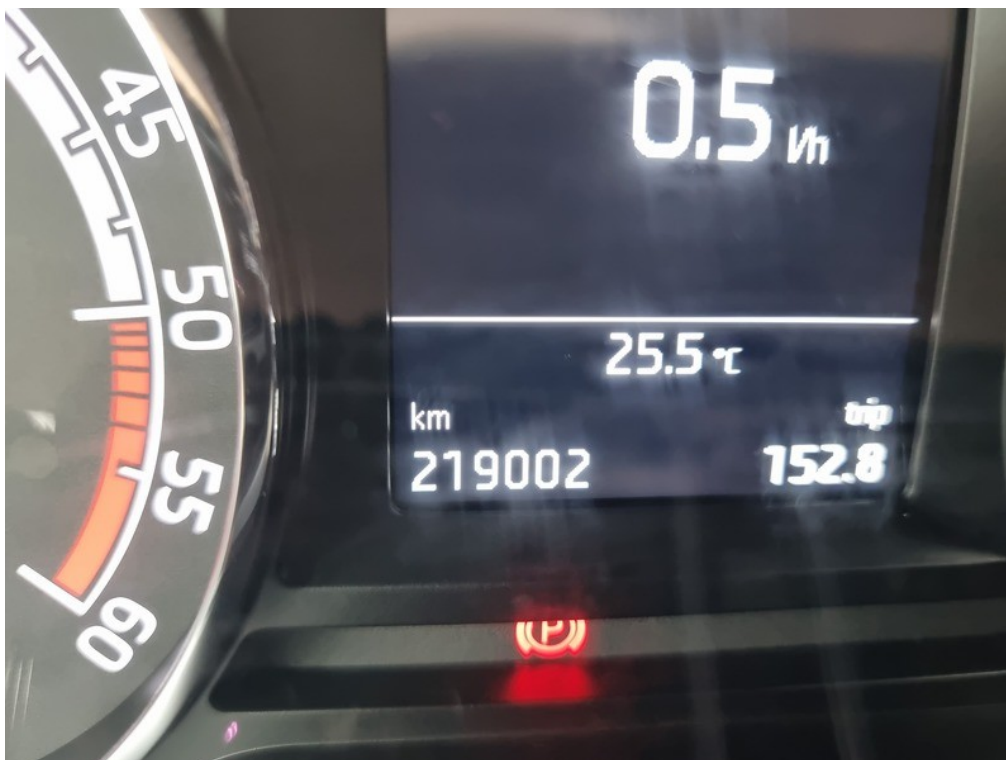
| Stav tachometru: | 219002 Km Odečteno | Servisní knížka k dispozici: | Elektronická |

Stav km

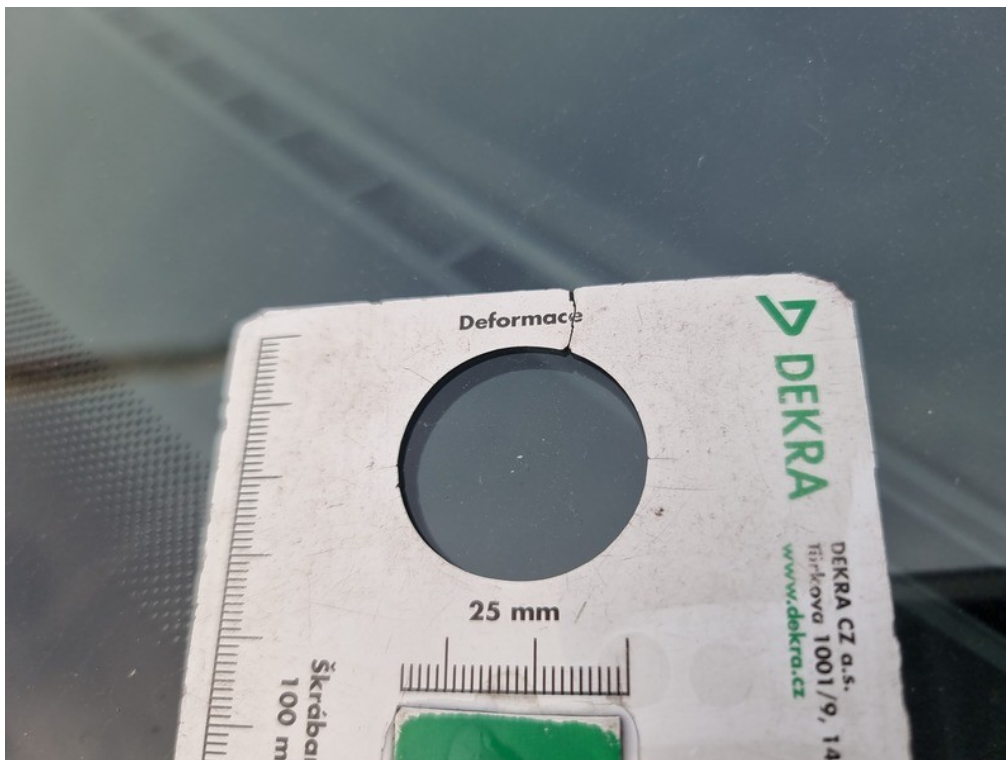
| P.č. | Poškozený díl | Druh poškození | Způsob opravy |
|---|---|---|---|
| 1 | Čelní sklo | Poškození od odletujícího kamení | Opravit |

- 1 **Čelní sklo - Poškození od odletujícího kamene**  
Umístění: Exteriér (vnější prostor) Poznámka:  
Způsob opravy: Opravit

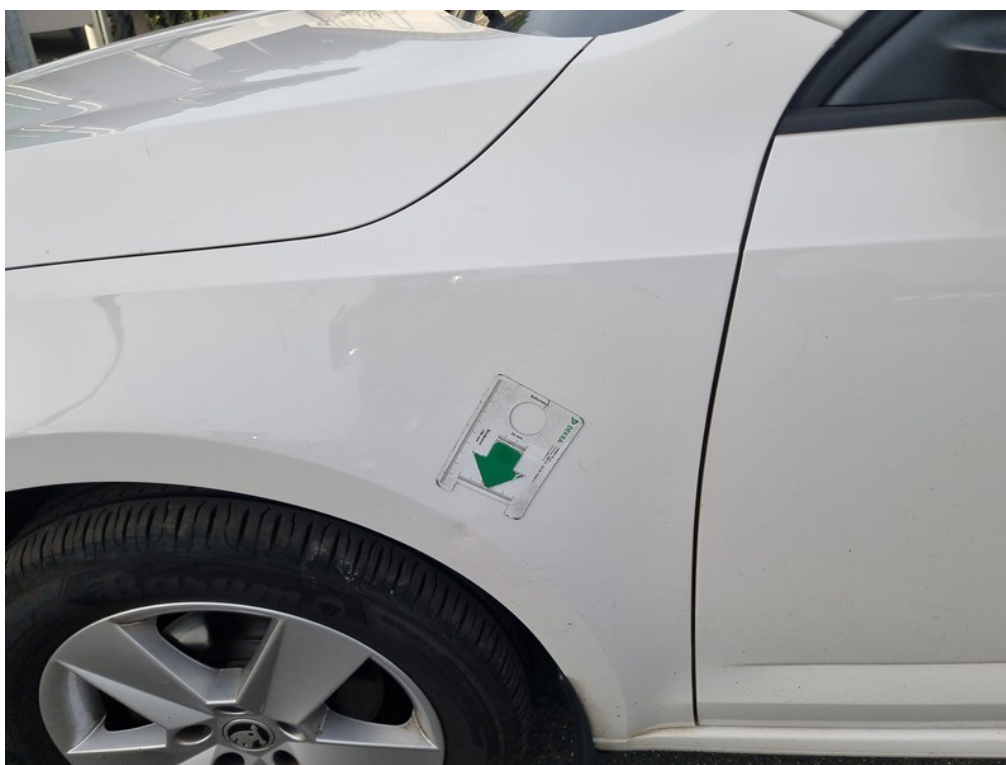
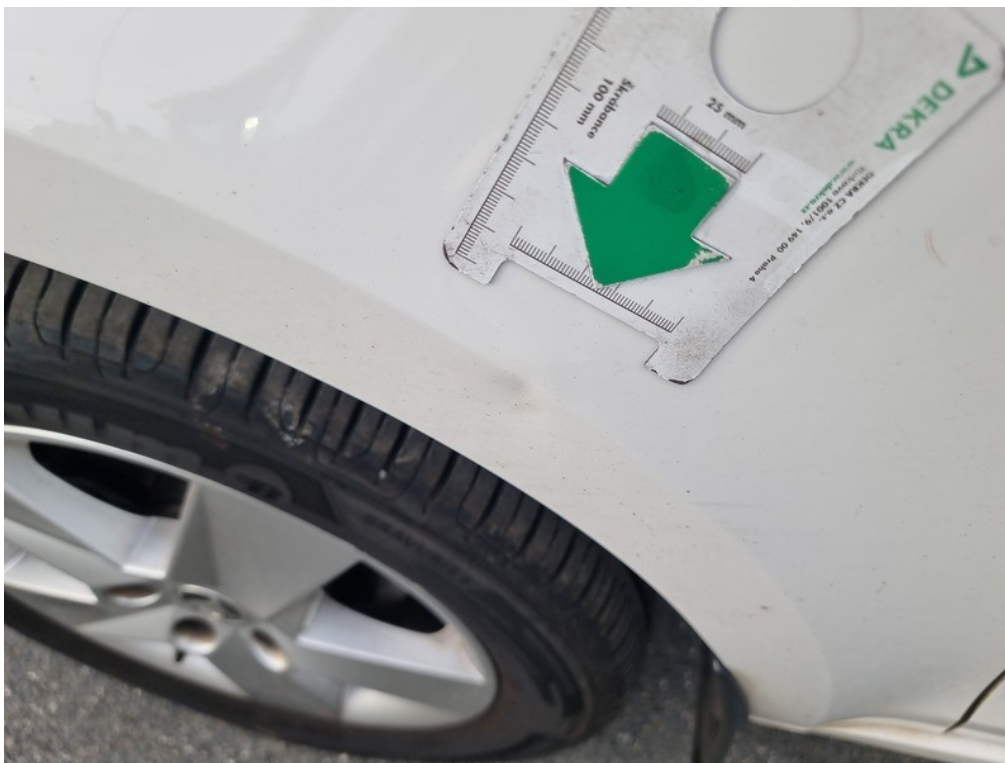
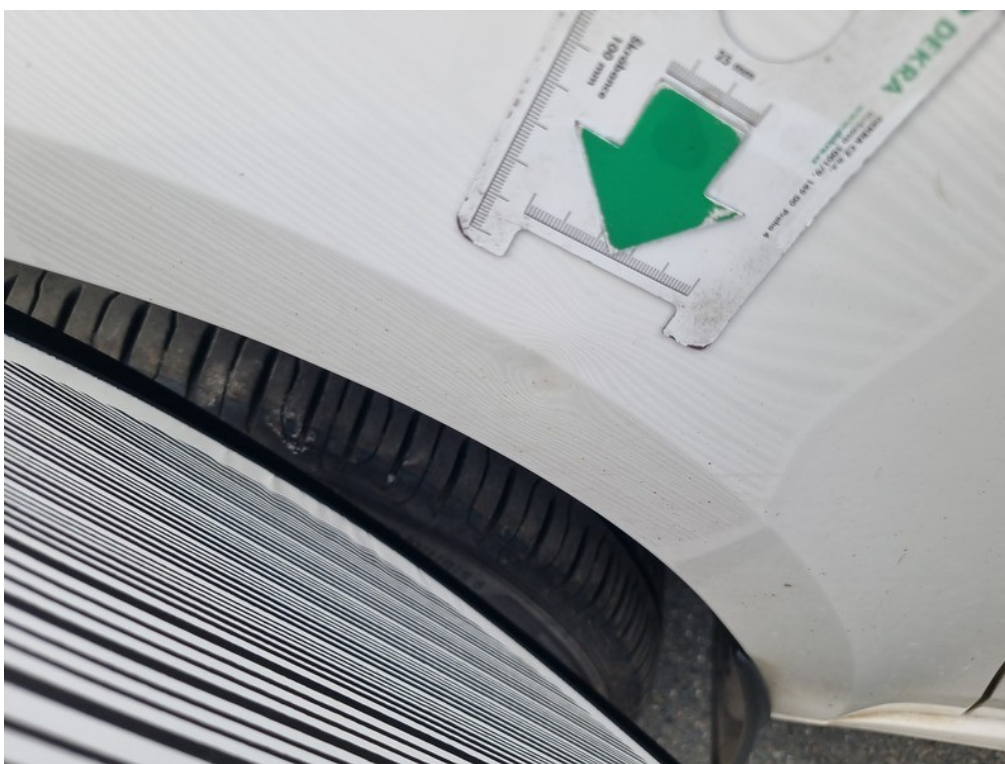
| P.č. | Poškozený díl | Druh poškození | Způsob opravy |
|---|---|---|---|
| 2 | Blatník přední levý | Deformace | Opravit |

- 2 **Blatník přední levý - Deformace**  
Umístění: Exteriér (vnější prostor) Poznámka:  
Způsob opravy: Opravit

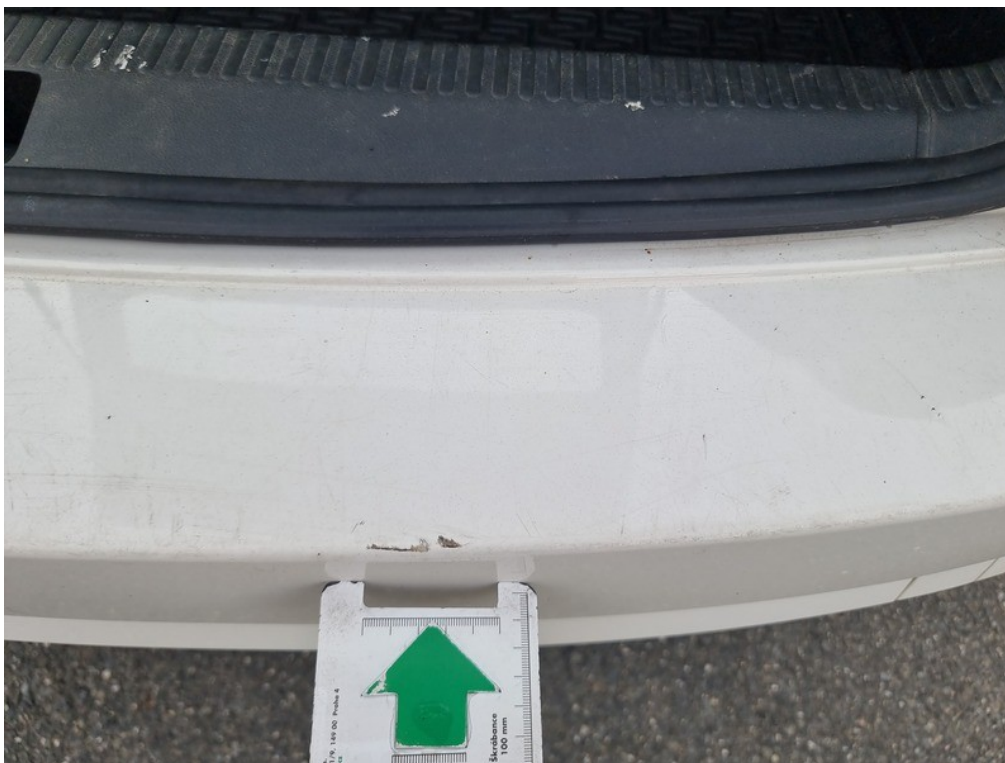
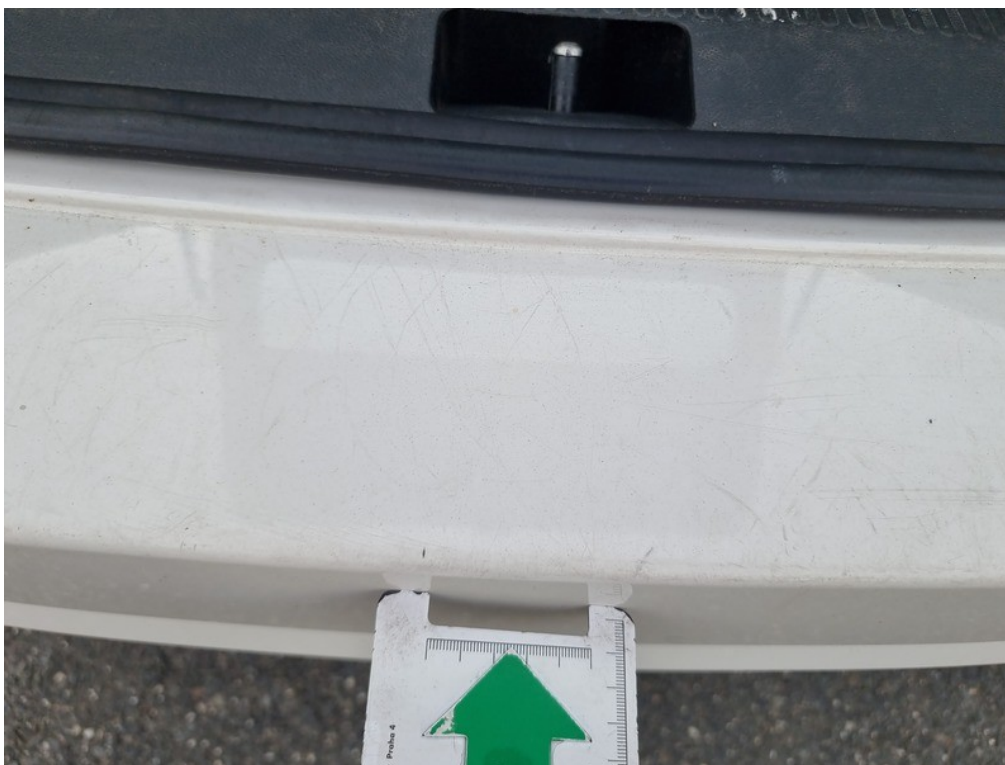
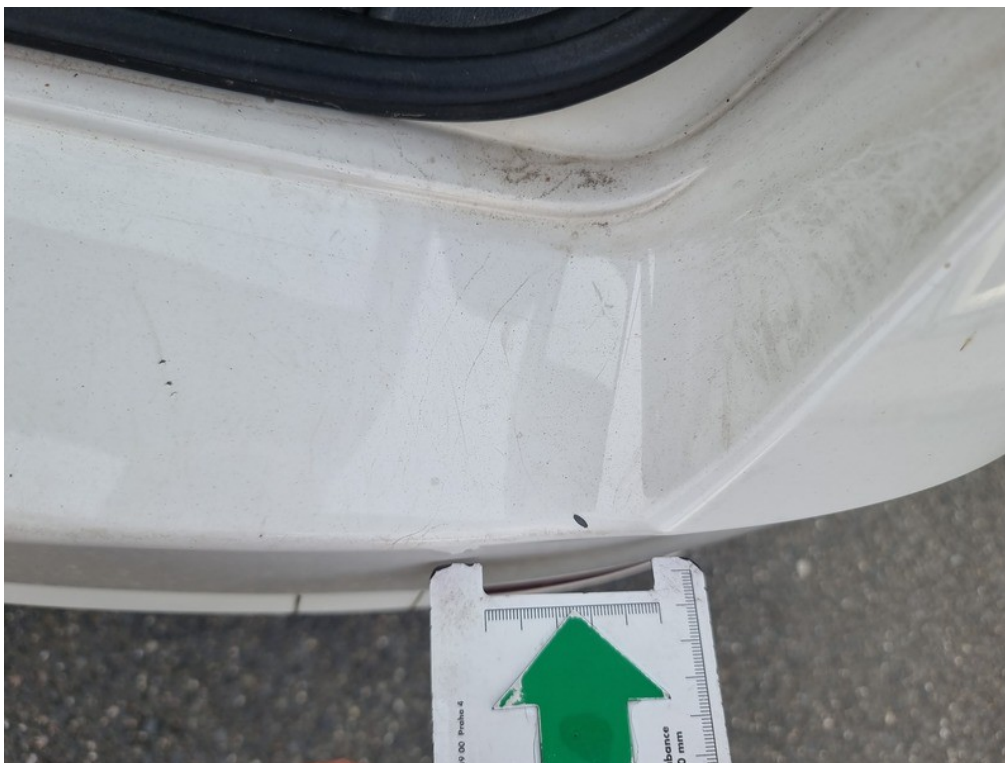
| P.č. | Poškozený díl | Druh poškození | Způsob opravy |
|---|---|---|---|
| 3 | Zadní nárazník | Škrábance | Lakovat |

**3 Zadní nárazník - Škrábance**  
Umístění:  
Způsob opravy:

Exteriér (vnější prostor)  
Lakovat

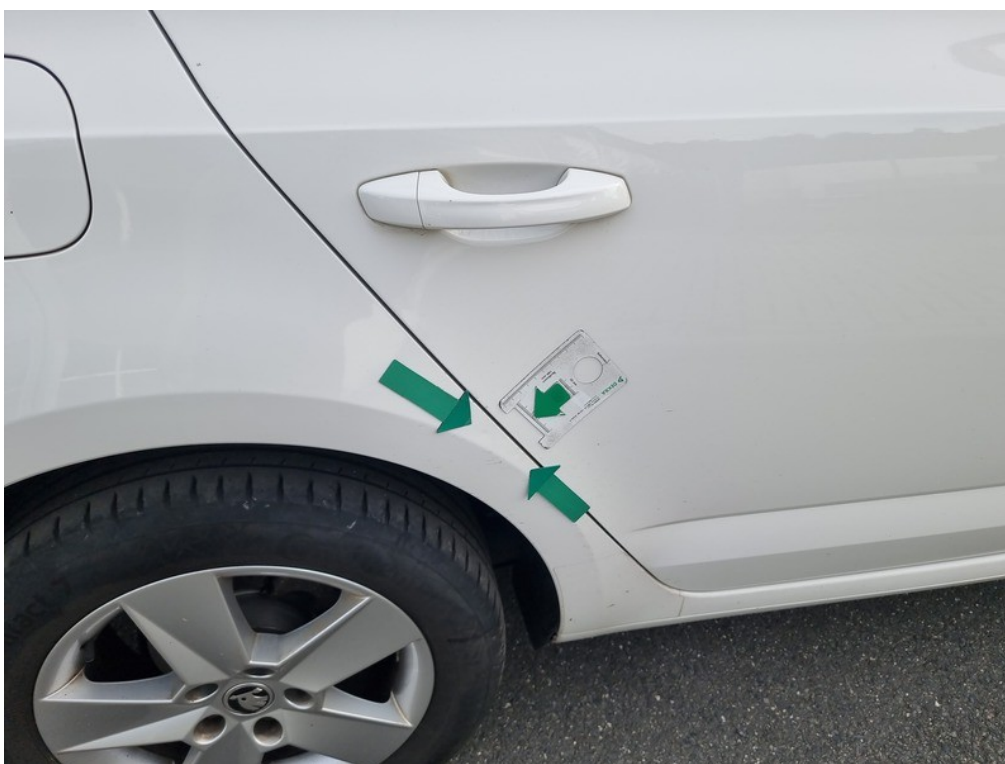
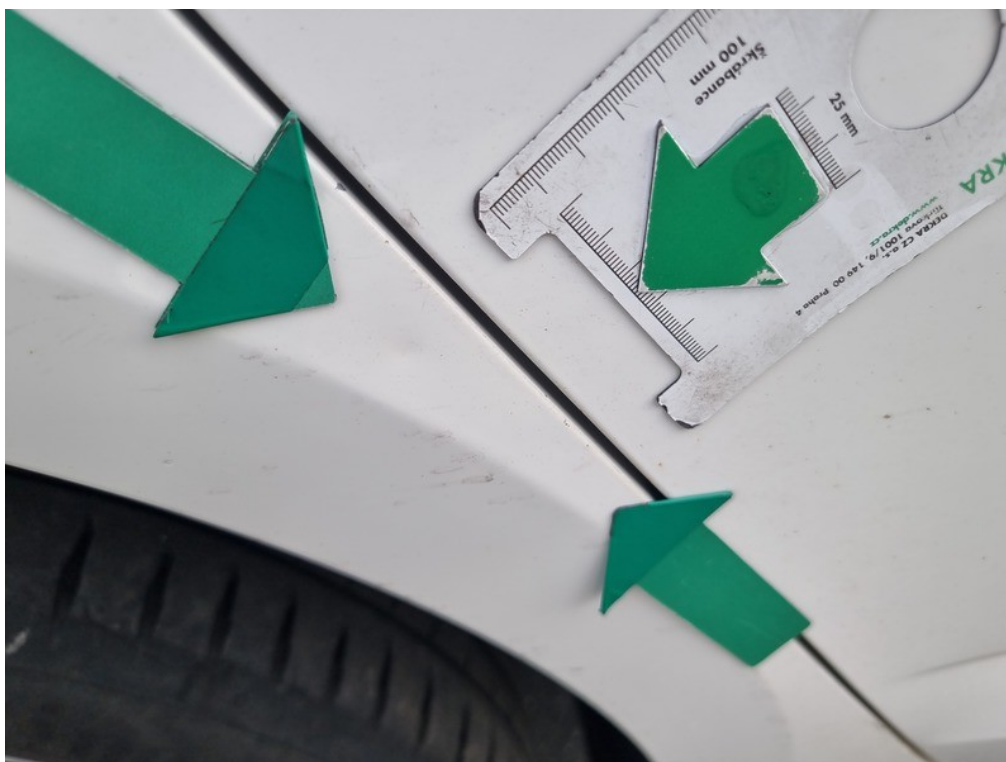
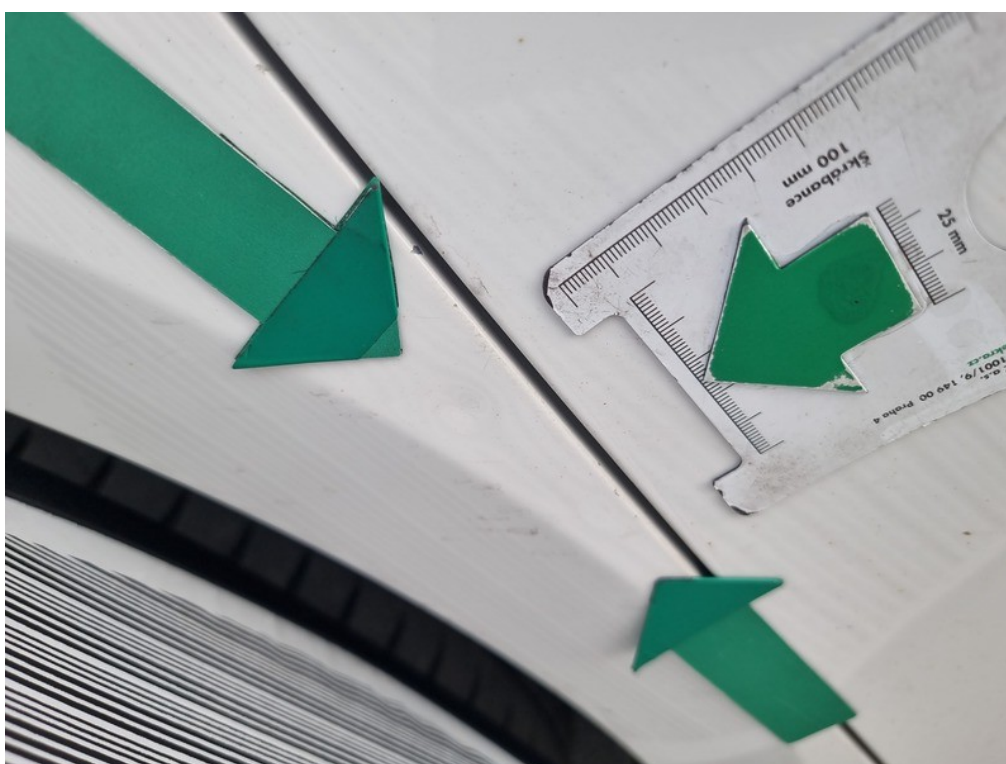
| P.č. | Poškozený díl | Druh poškození | Způsob opravy |
|---|---|---|---|
| 4 | Bočnice zadní pravá | Jamka | Opravit |

### 4 Bočnice zadní pravá - Jamka

Umístění:  
Způsob opravy:

Exteriér (vnější prostor)  
Opravit

Poznámka: 2x jamka

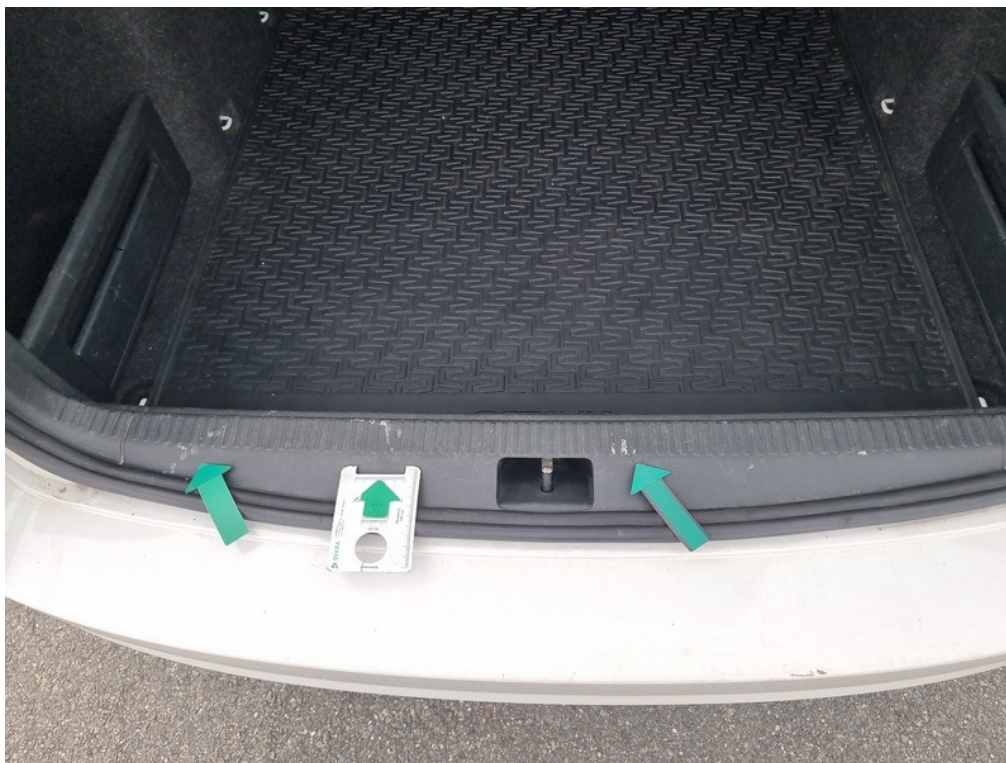
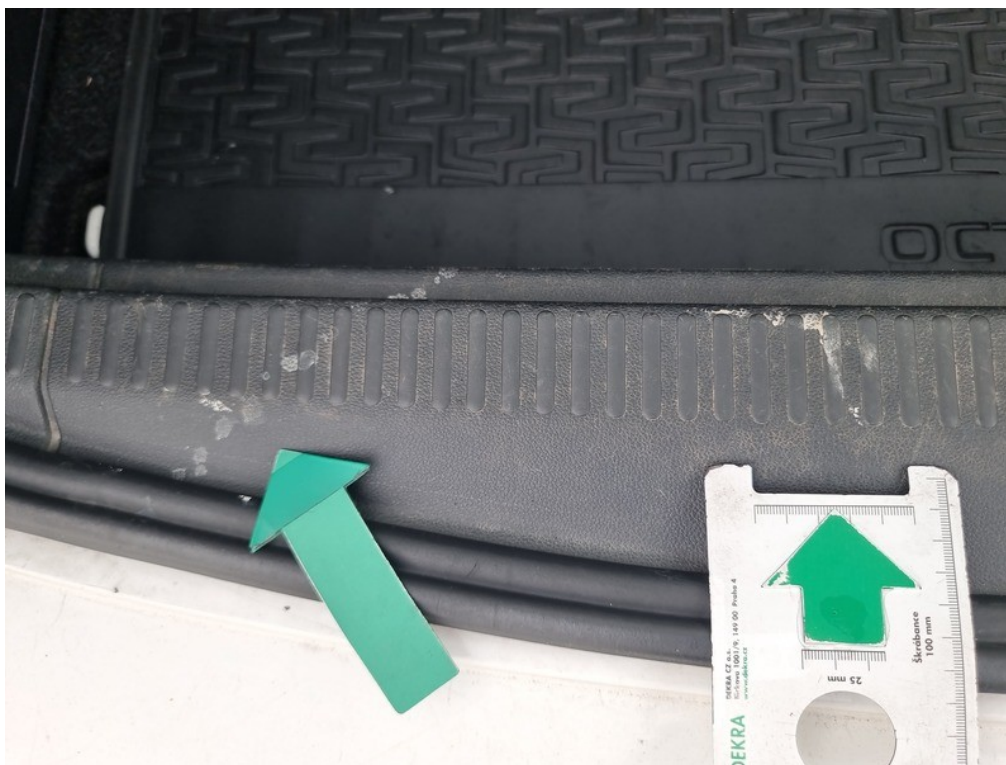
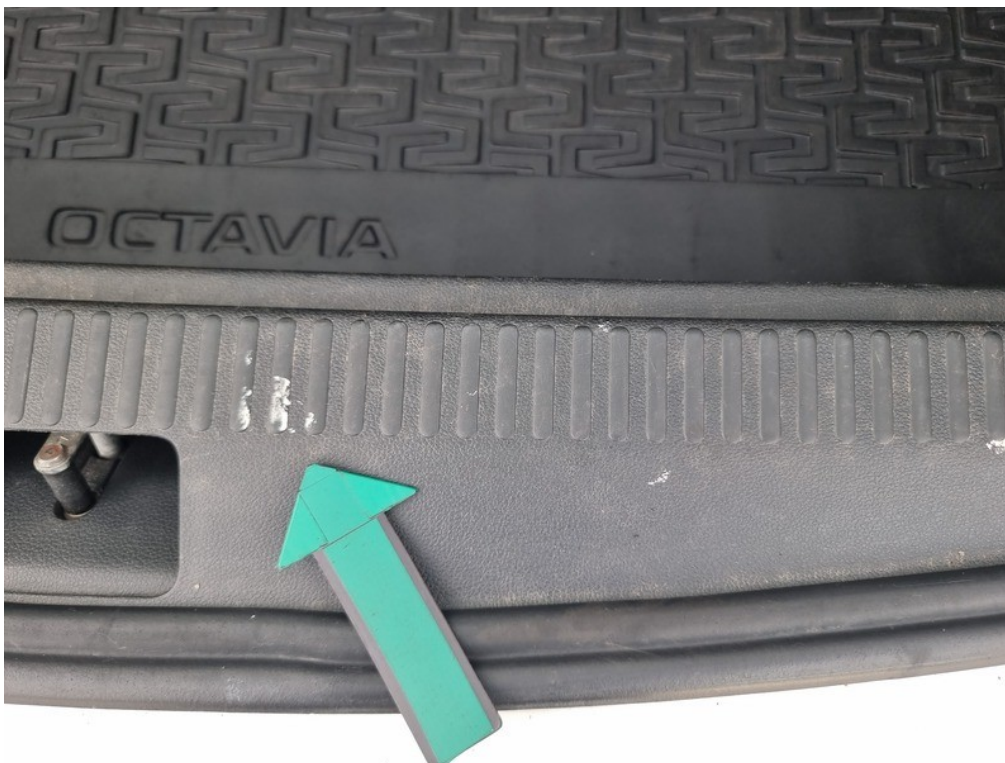
| P.č. | Poškozený díl | Druh poškození | Způsob opravy |
|---|---|---|---|
| 5 | Kryt zadního čela | Znečištěno | Vyměnit |

### 5 Kryt zadního čela - Znečištěno

Umístění:  
Způsob opravy:

Interiér (vnitřní prostor)  
Vyměnit

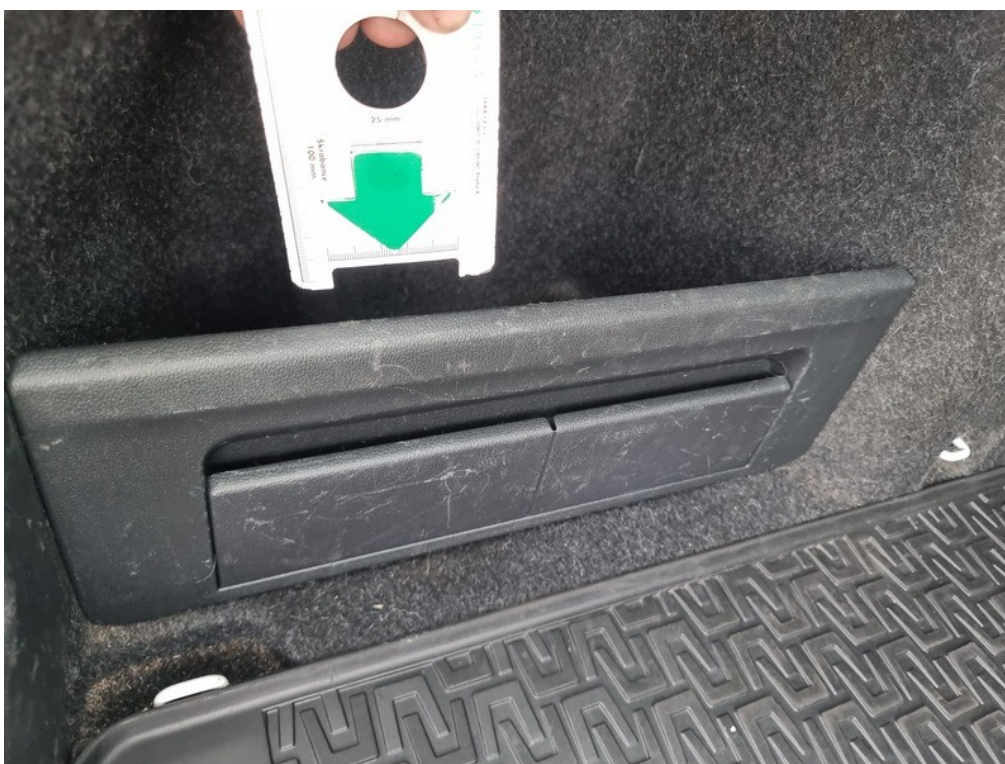
| P.č. | Poškozený díl | Druh poškození | Způsob opravy |
|---|---|---|---|
| 6 | Boční výplň zav. prostoru L | Škrábance | Vyměnit |

**6 Boční výplň zav. prostoru L - Škrábance**  
Umístění: Interiér (vnitřní prostor)  
Způsob opravy: Vyměnit

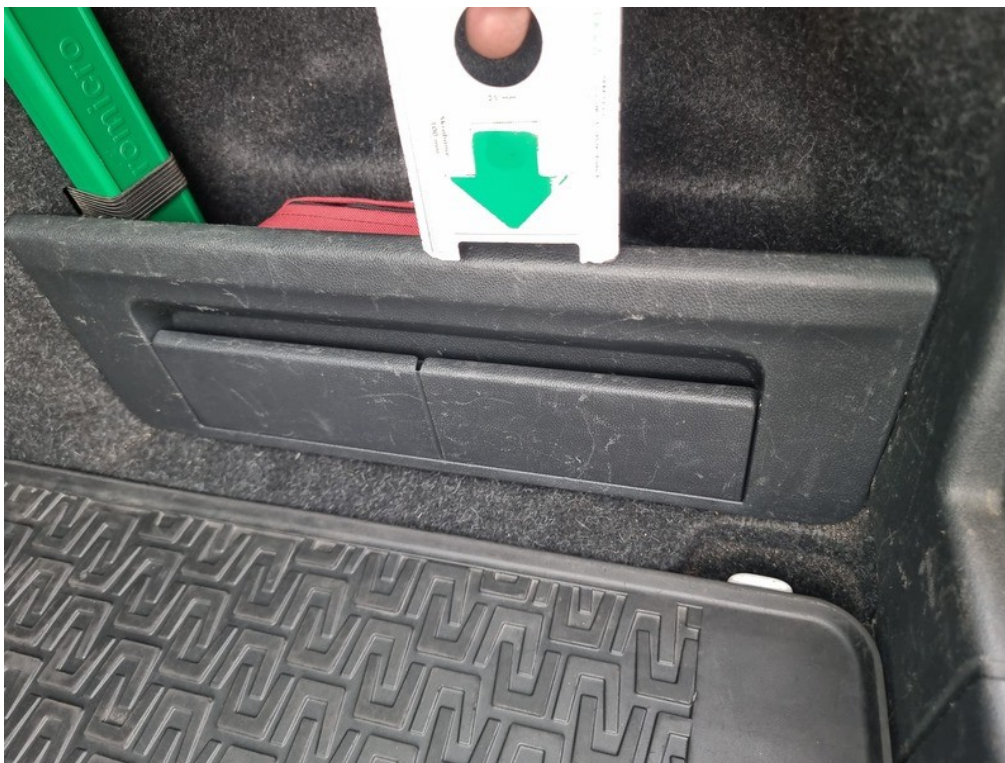
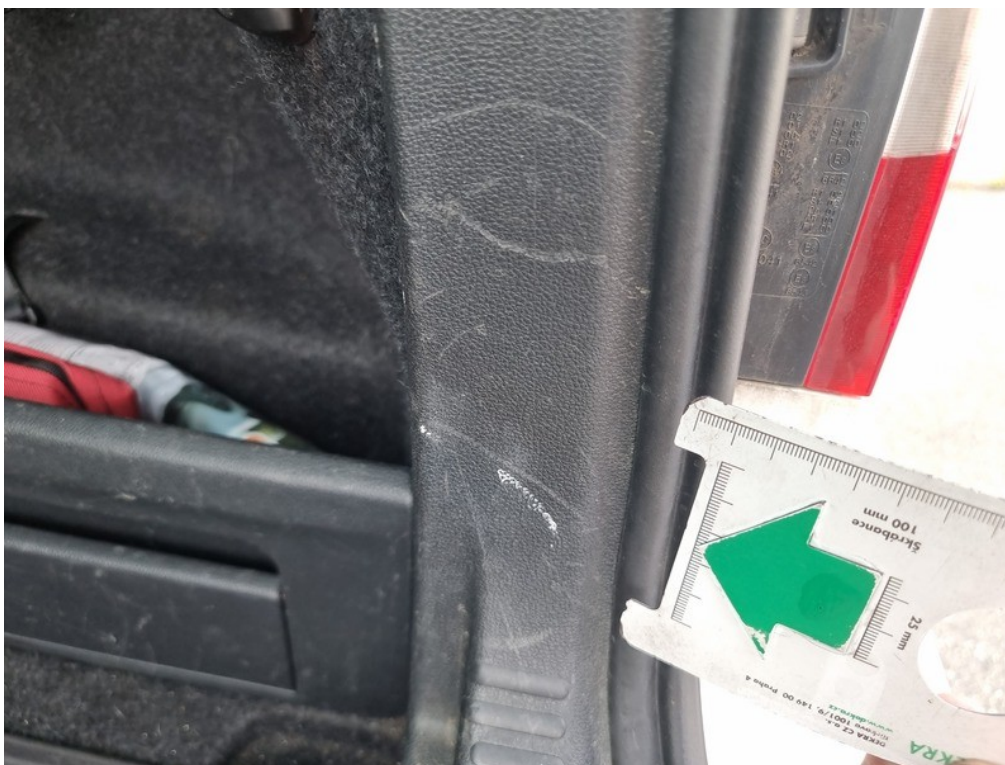
| P.č. | Poškozený díl | Druh poškození | Způsob opravy |
|---|---|---|---|
| 7 | Boční výplň zav. prostoru P | Škrábance | Vyměnit |

- 7 Boční výplň zav. prostoru P - Škrábance**  
Umístění: Interiér (vnitřní prostor)  
Způsob opravy: Vyměnit

Poznámka: + barva.

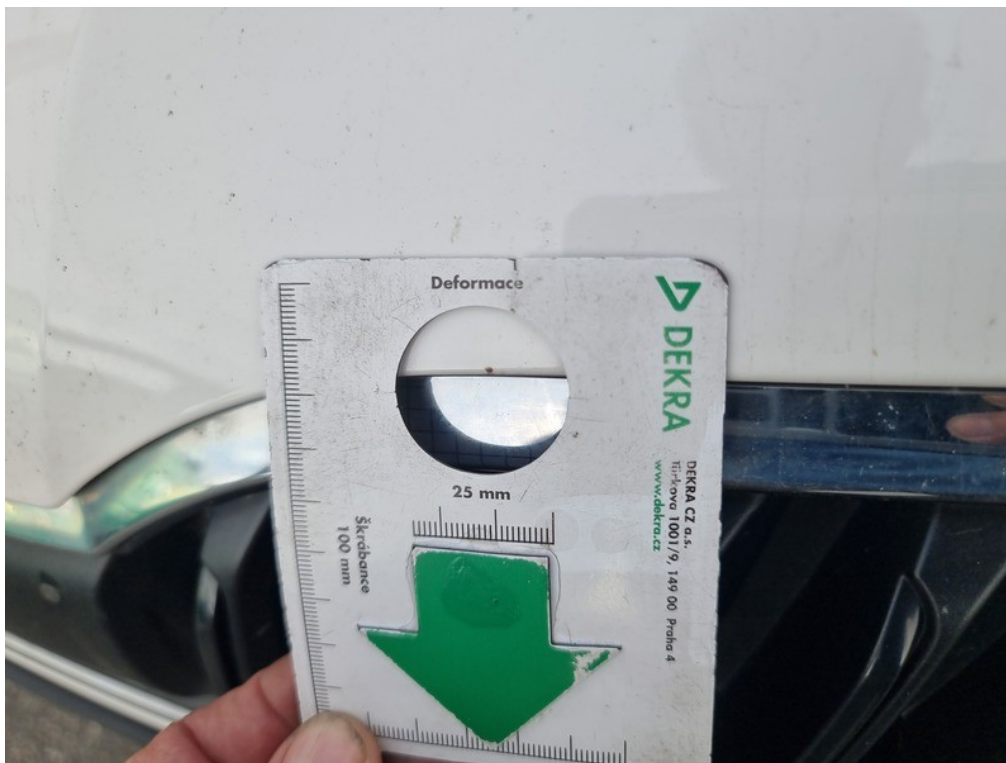
| P.č. | Poškozený díl | Druh poškození | Způsob opravy |
|---|---|---|---|
| 8 | Přední část vozidla | Poškození od odletujícího kamení | Opravit |

**8 Přední část vozidla - Poškození od odletujícího kamení**  
Umístění: Ostatní  
Způsob opravy: Opravit

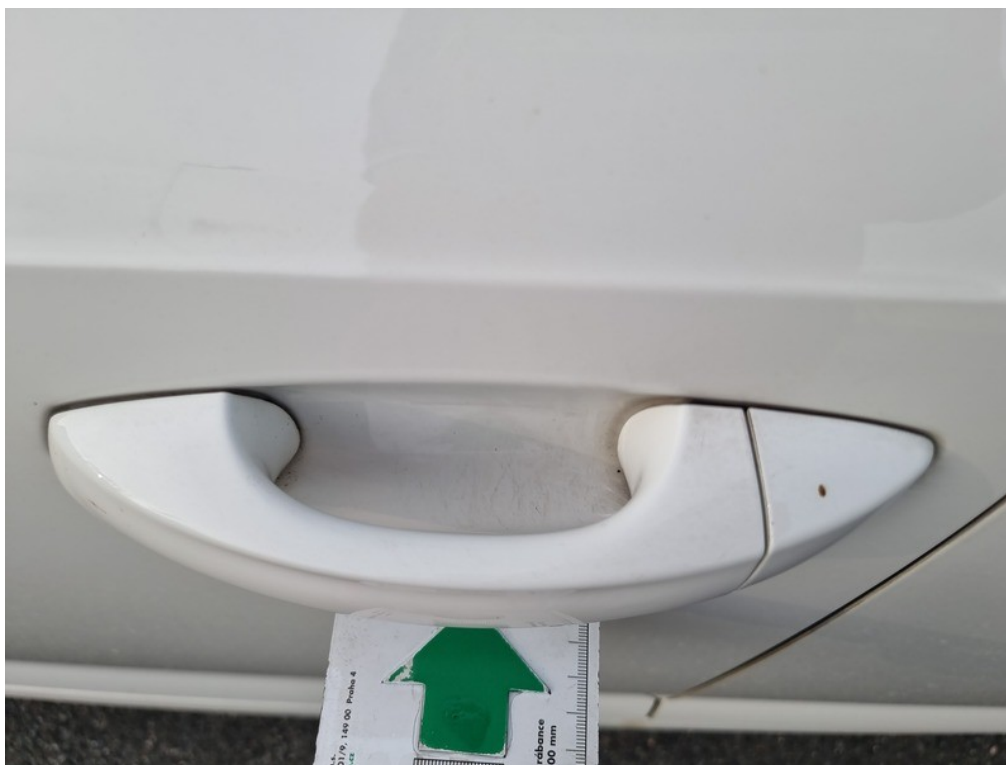
| P.č. | Poškozený díl | Druh poškození | Způsob opravy |
|---|---|---|---|
| 9 | Celková plocha karoserie | Škrábance | Vyleštit |

**9 Celková plocha karoserie - Škrábance**  
Umístění: Ostatní  
Způsob opravy: Vyleštit

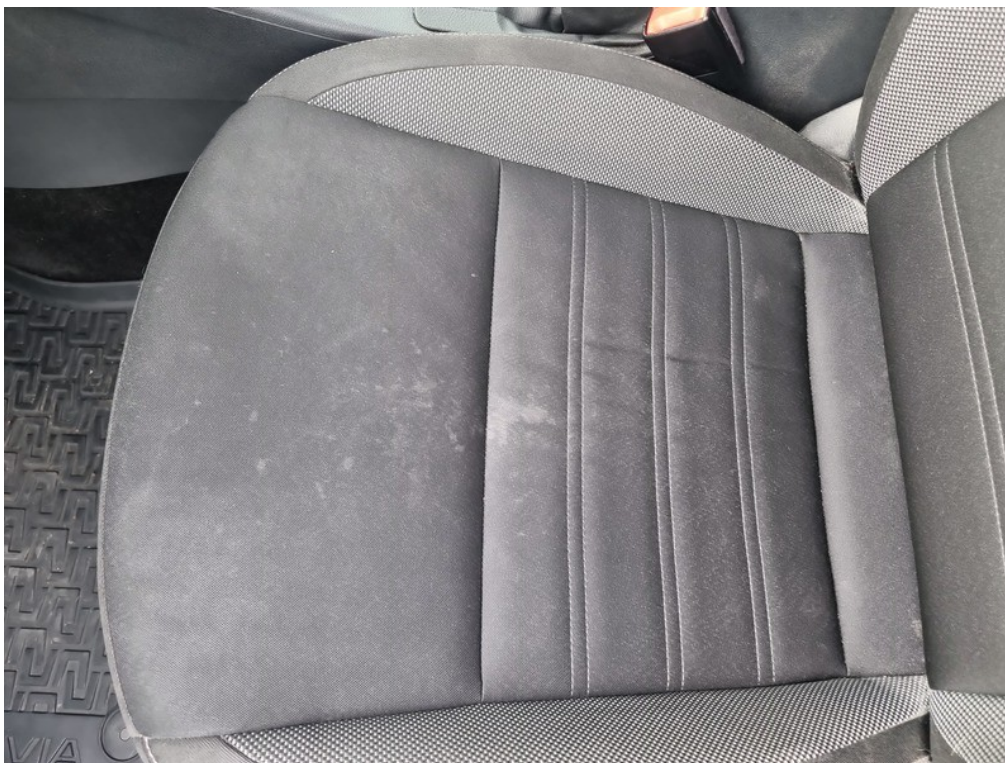
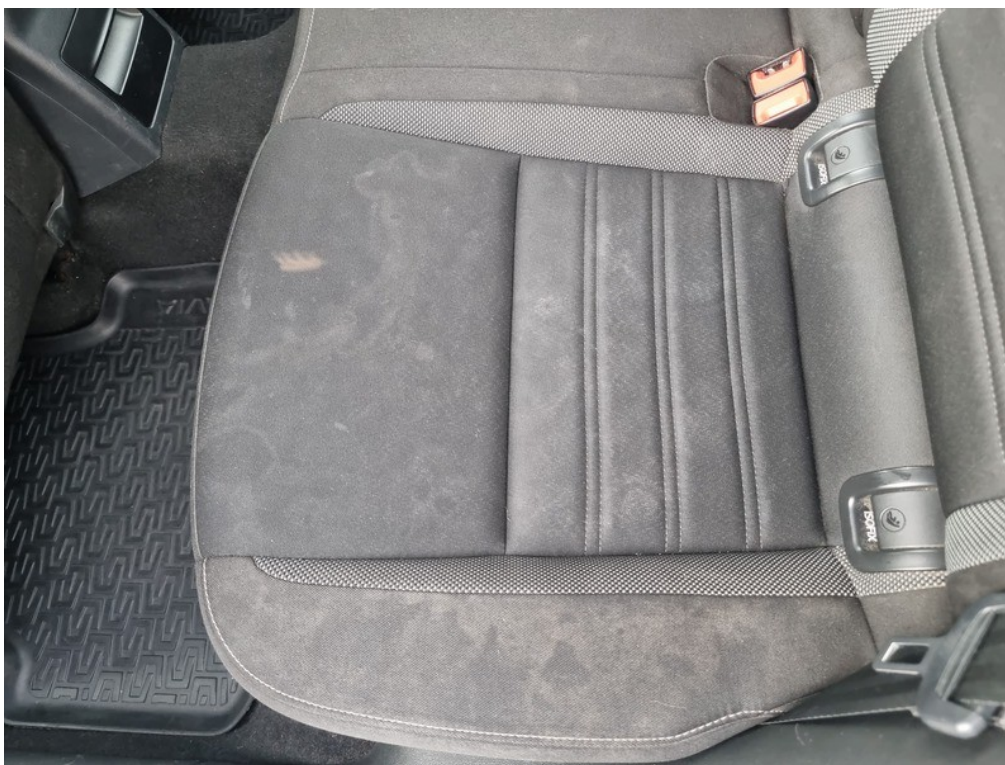
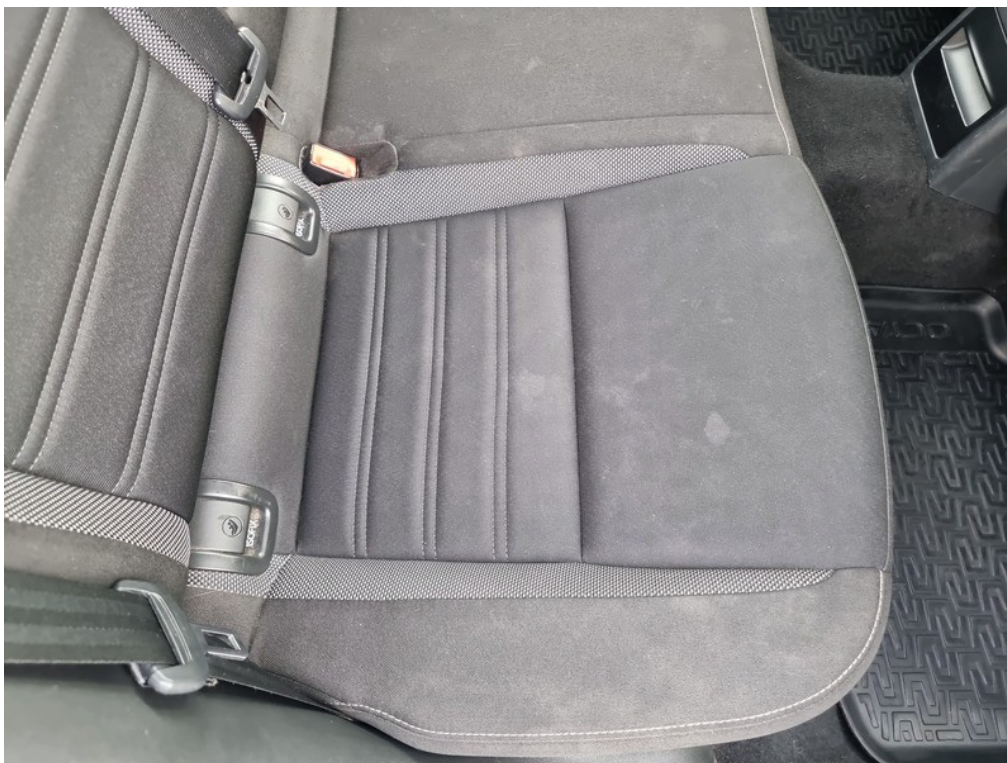
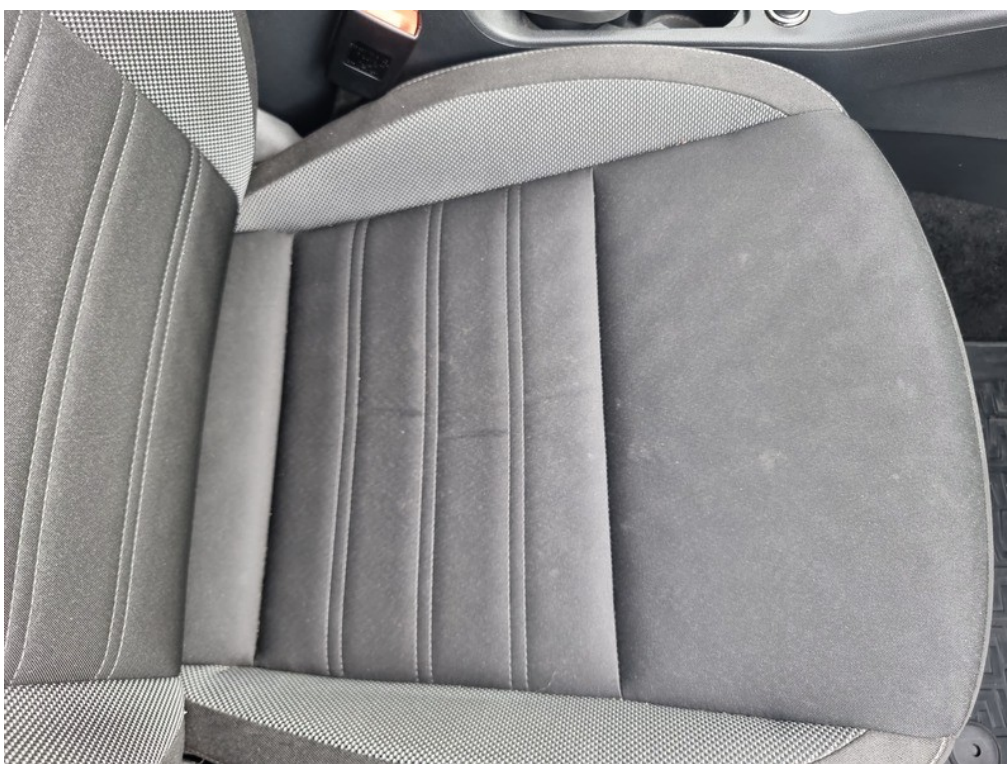
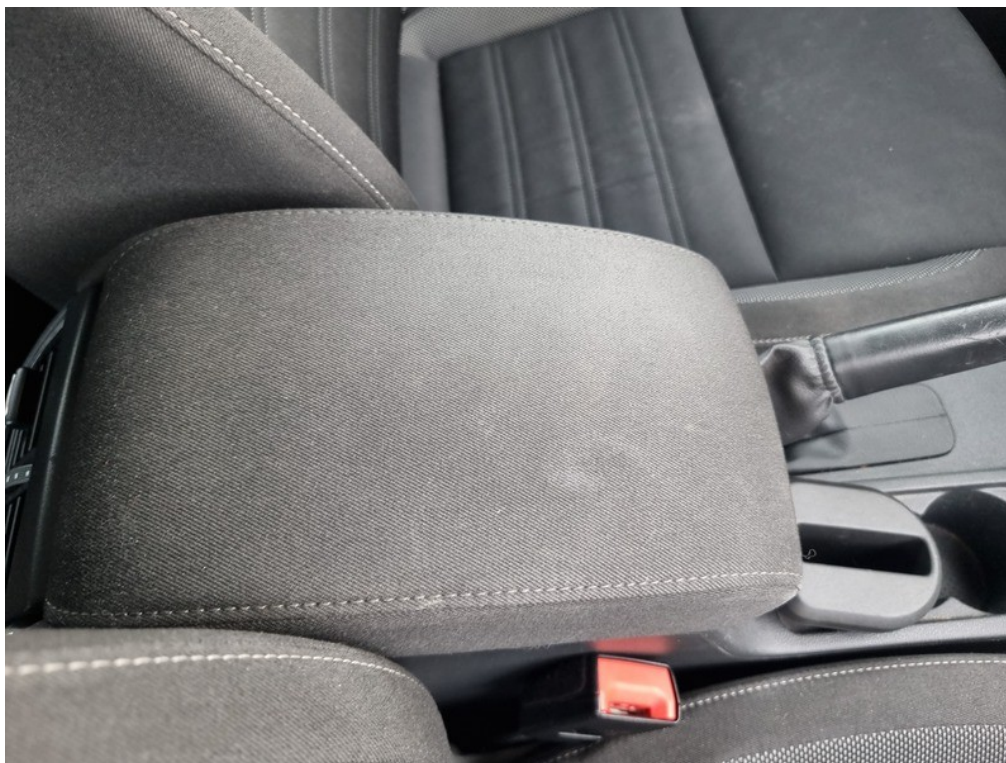
| P.č. | Poškozený díl | Druh poškození | Způsob opravy |
|---|---|---|---|
| 10 | Interiér | Znečištěno | Čištění |

10 **Interiér - Znečištěno**  
Umístění:  
Způsob opravy:

Ostatní  
Čištění
