**Volkswagen GOLF Variant Comfortline  
Join**

**FIN: VVWZZZAUZJP622096**

**Auftragsnummer: 802.0035.548**

## Sachverständige Feststellungen

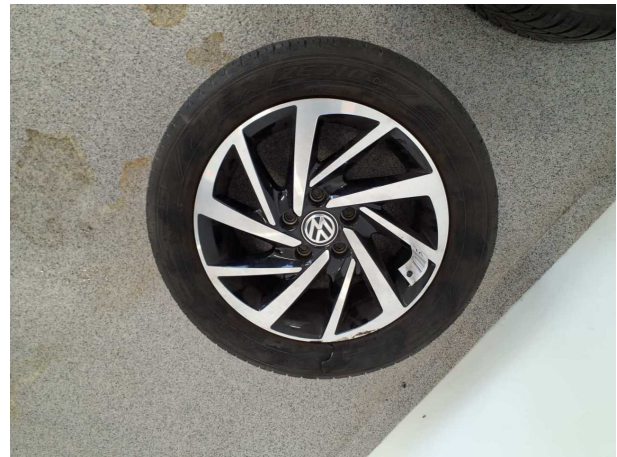
Beschädigung 1: Rad/Reifen: Reifen vorn links - beschädigt - erneuern

| Nr. | Bauteilgruppe | Beschreibung | Rep.-kosten | Minderwert |
|---|---|---|---|---|
| 1 | Rad/Reifen | Reifen vorn links - beschädigt - erneuern | 150,00 € | 150,00 € |

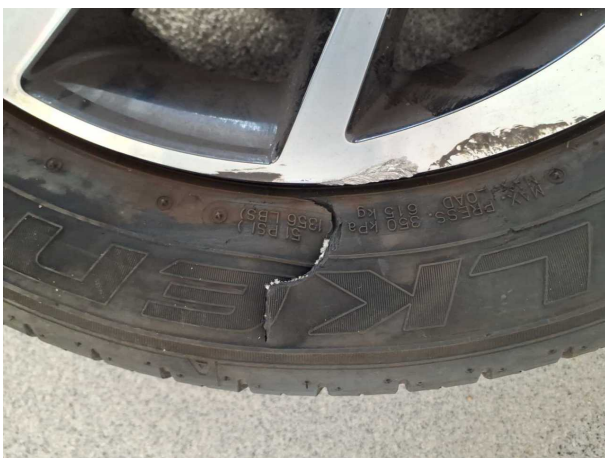
Beschädigung 1: Rad/Reifen: Reifen vorn links - beschädigt - erneuern

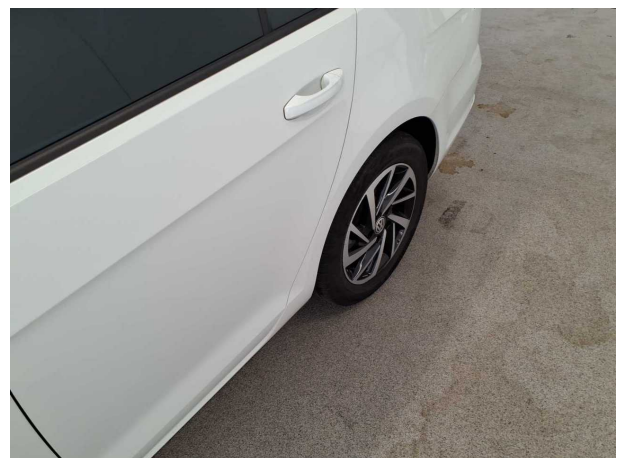
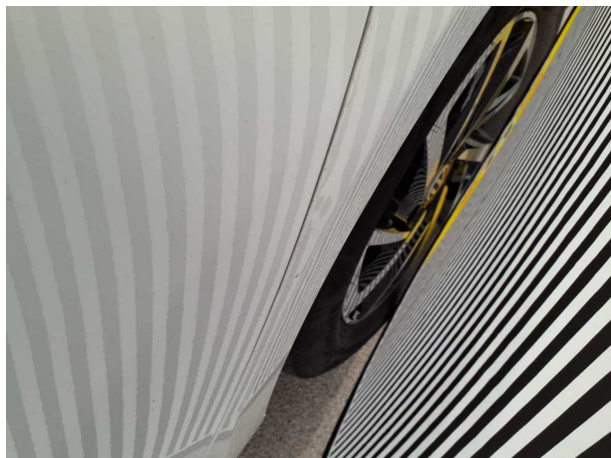
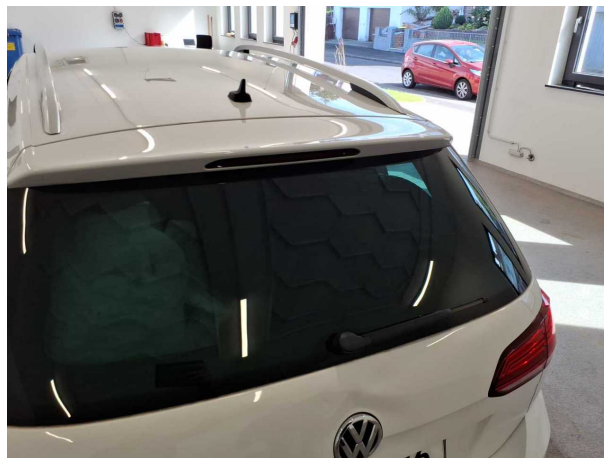
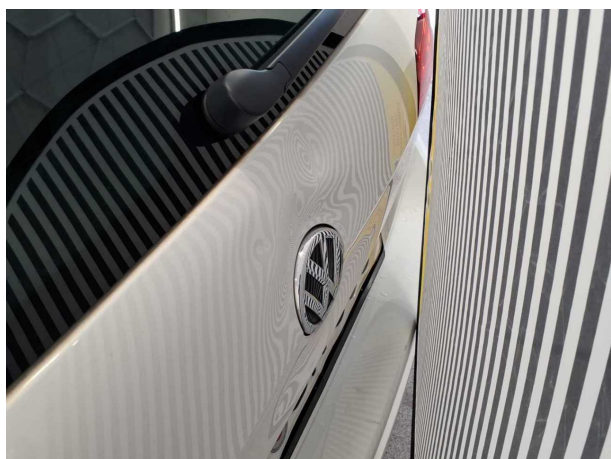
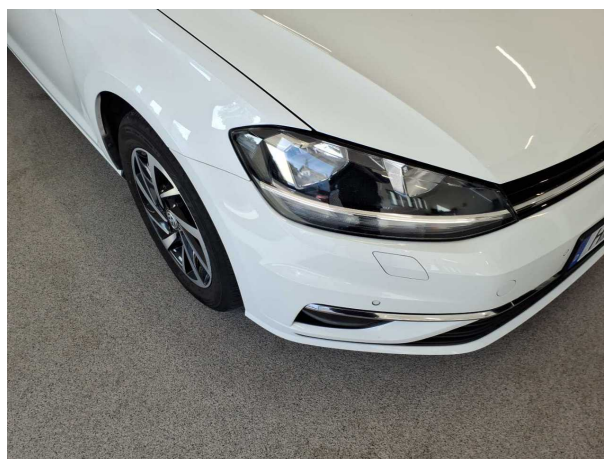
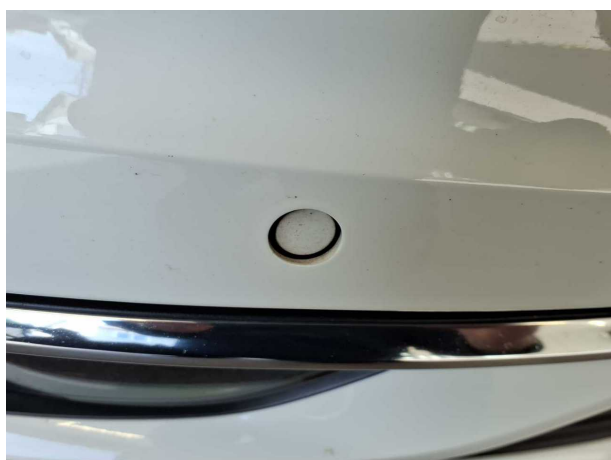
Beschädigung 5: Karosserie: Karosserie - beschädigt

**Beschädigung 5:** Karosserie: Karosserie - beschädigt

| Nr. | Bauteilgruppe | Beschreibung | Rep.-kosten | Minderwert |
|---|---|---|---|---|
| 5 | Karosserie | Karosserie - beschädigt | 600,00 € | 600,00 € |
