**Volkswagen Crafter Kasten**  
**Auftragsnummer: 802.7660.821**

**FIN: WV1ZZZ2EZE6027337**  
**Kennzeichen: HH-BN 990**

### Sachverständige Feststellungen

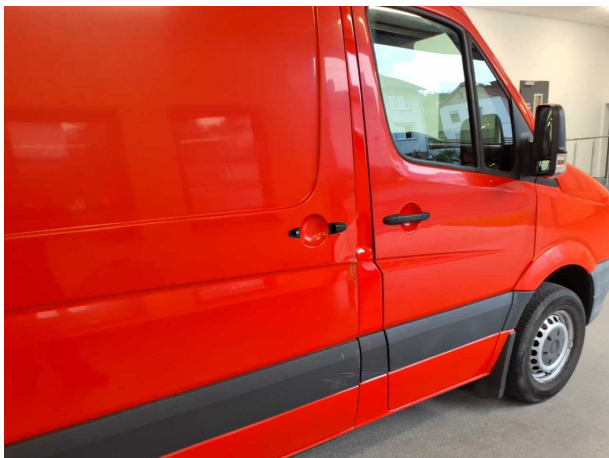
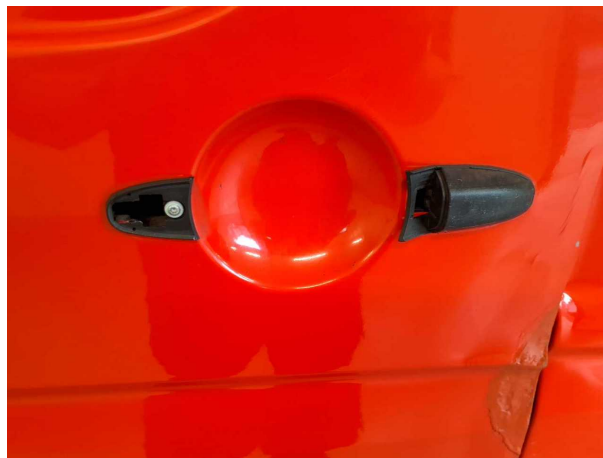
**Beschädigung 2:** Schiebetür rechts: Schiebetür (Griff , Mehrkosten möglich) - beschädigt - erneuern

| Nr. | Bauteilgruppe | Beschreibung | Rep.-kosten | Minderwert |
|---|---|---|---|---|
| 2 | Schiebetür rechts | Schiebetür (Griff , Mehrkosten möglich) - beschädigt - erneuern | 130,00 € | 130,00 € |

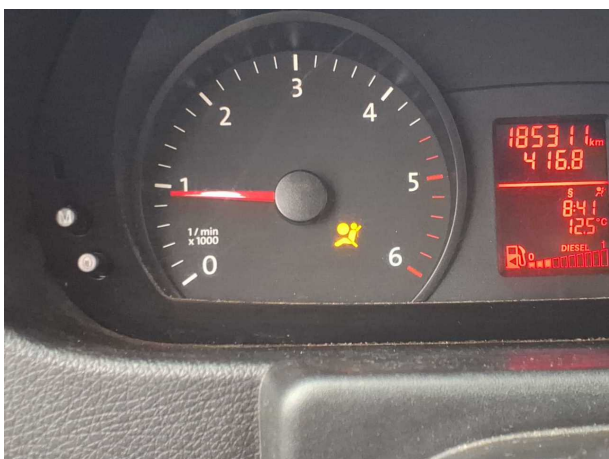
**Beschädigung 4:** Instrumententafel: Kontrollleuchte - leuchtet - Diagnose durchführen

| Nr. | Bauteilgruppe | Beschreibung | Rep.-kosten | Minderwert |
|---|---|---|---|---|
| 4 | Instrumententafel | Kontrollleuchte - leuchtet - Diagnose durchführen | 150,00 € | 150,00 € |

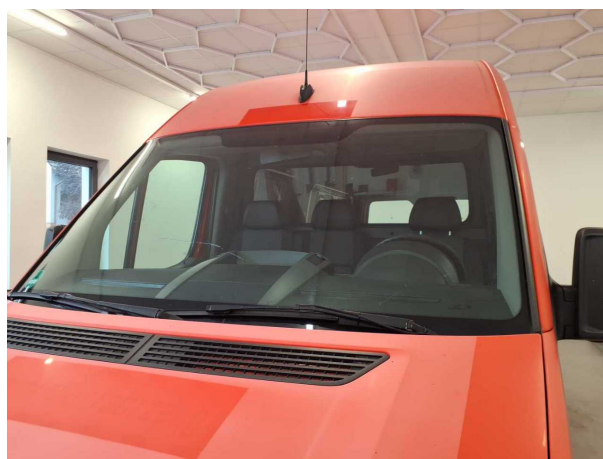
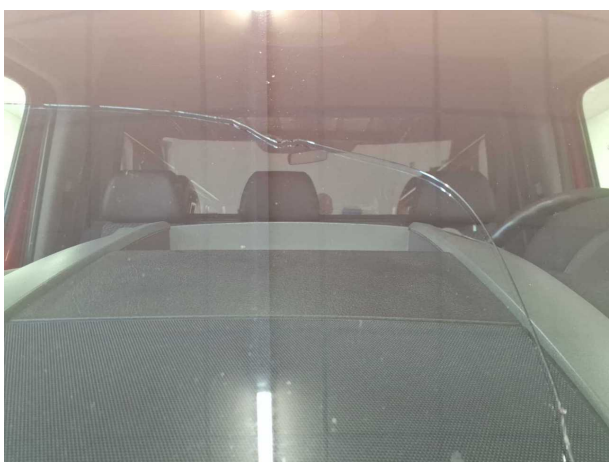
**Beschädigung 5:** Verglasung: Frontscheibe - gebrochen / gerissen - erneuern

| Nr. | Bauteilgruppe | Beschreibung | Rep.-kosten | Minderwert |
|---|---|---|---|---|
| 5 | Verglasung | Frontscheibe - gebrochen / gerissen - erneuern | 550,00 € | 550,00 € |

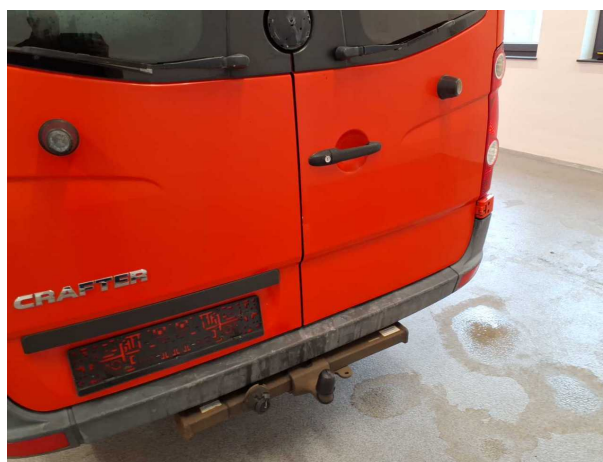
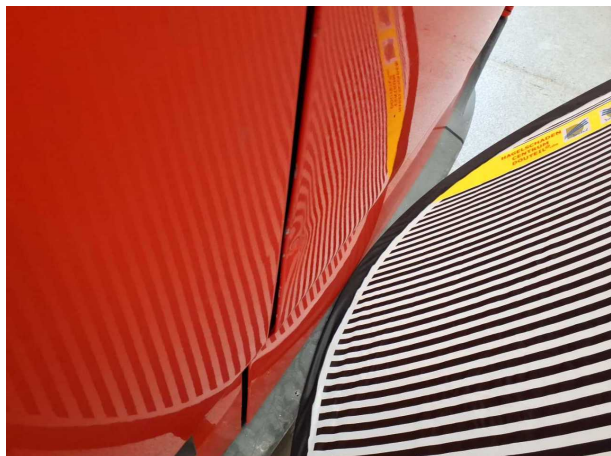
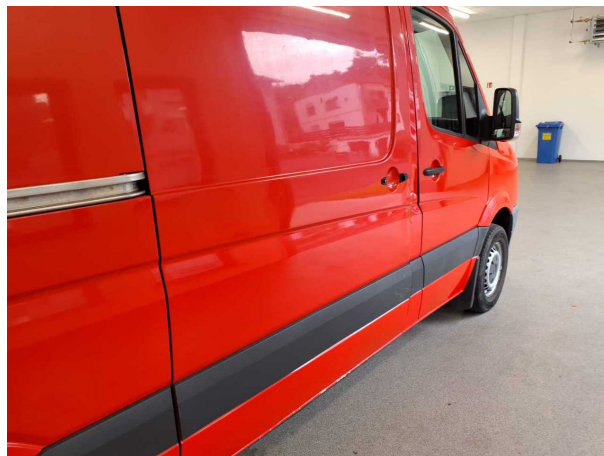
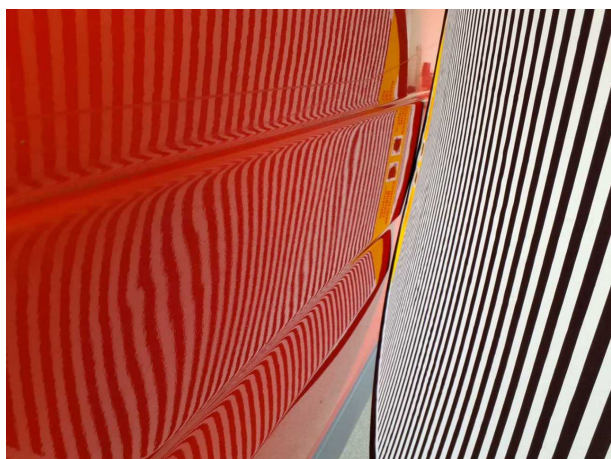
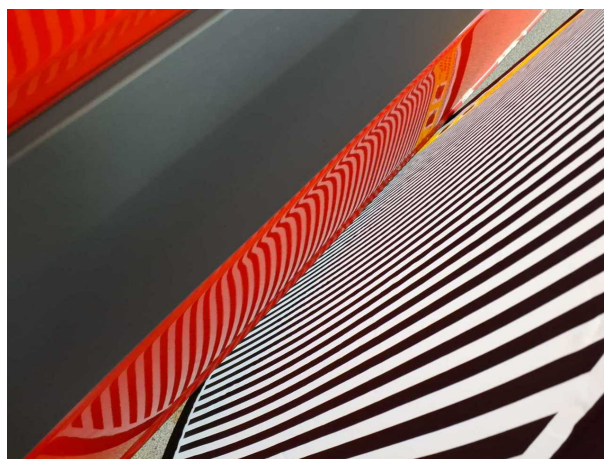
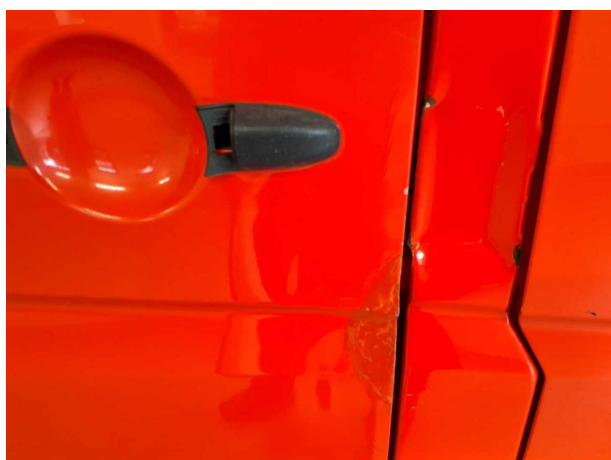
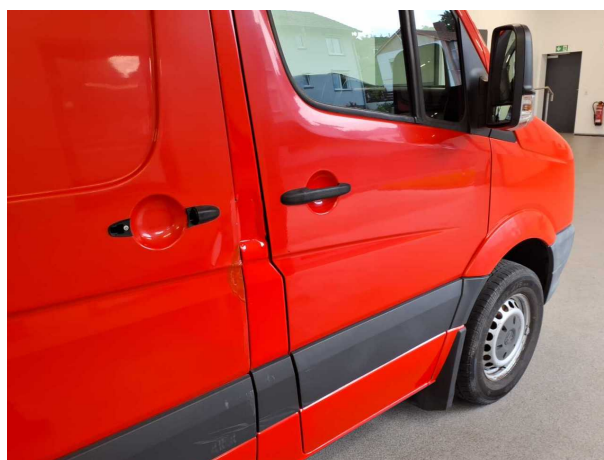
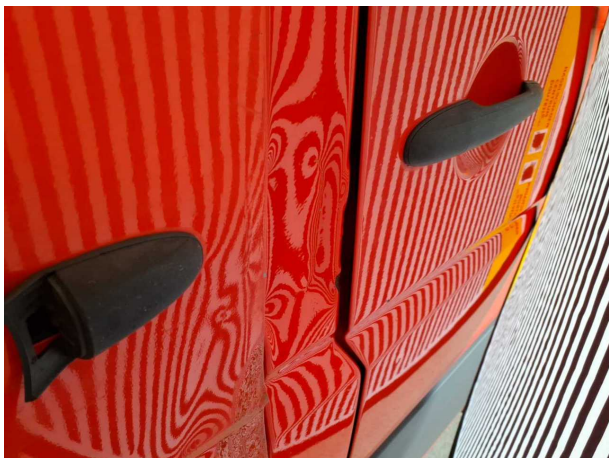
**Beschädigung 6:** Karosserie: Karosserie - beschädigt

| Nr. | Bauteilgruppe | Beschreibung | Rep.-kosten | Minderwert |
|---|---|---|---|---|
| 6 | Karosserie | Karosserie - beschädigt | 800,00 € | 800,00 € |

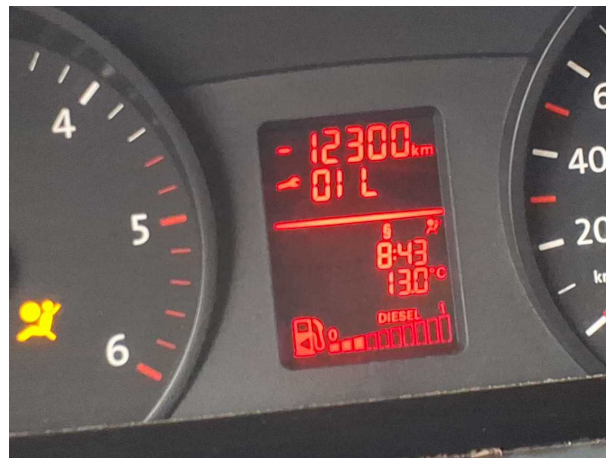
**Beschädigung 7:** Sonstiges: Inspektion/Wartung (Inkl. Zahnriemenwechsel, Mehrkosten möglich) - fällig - durchführen

| Nr. | Bauteilgruppe | Beschreibung | Rep.-kosten | Minderwert |
|---|---|---|---|---|
| 7 | Sonstiges | Inspektion/Wartung (Inkl. Zahnriemenwechsel, Mehrkosten möglich) - fällig - durchführen | 900,00 € | 900,00 € |
