## Expertise LKW

Vertragsnummer: 802.0191.262

FIN: W09P08218YWH17032

Kennzeichen: E-SP 1670

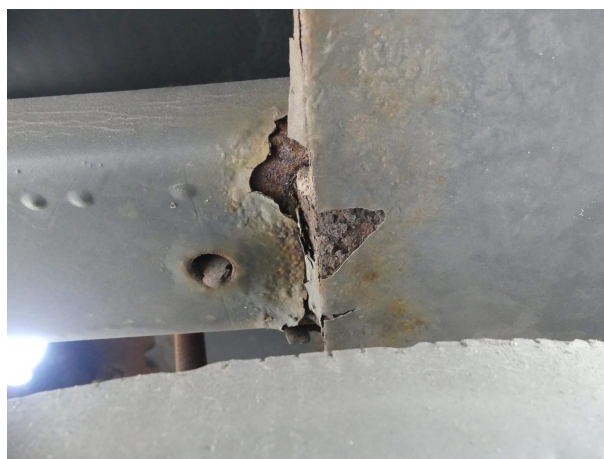
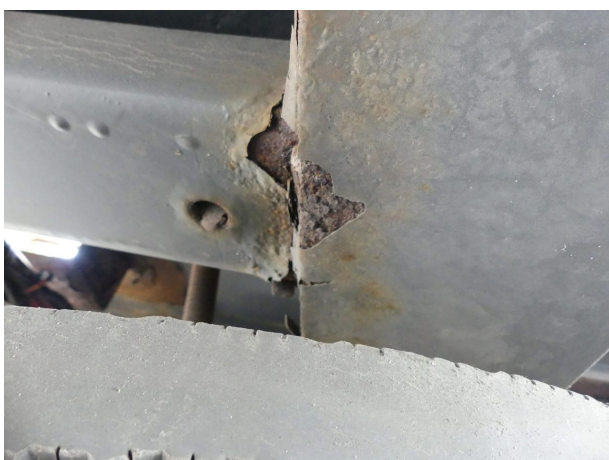
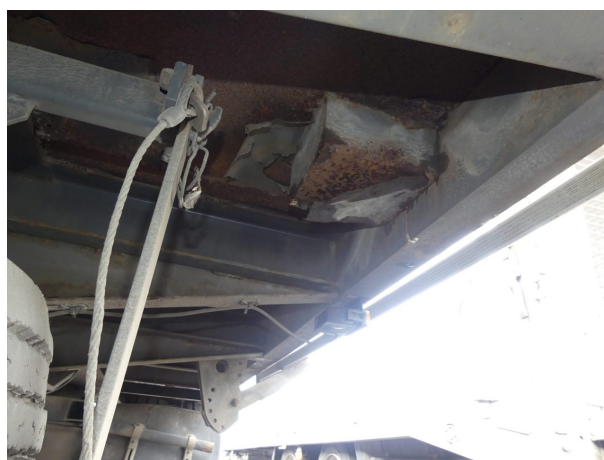
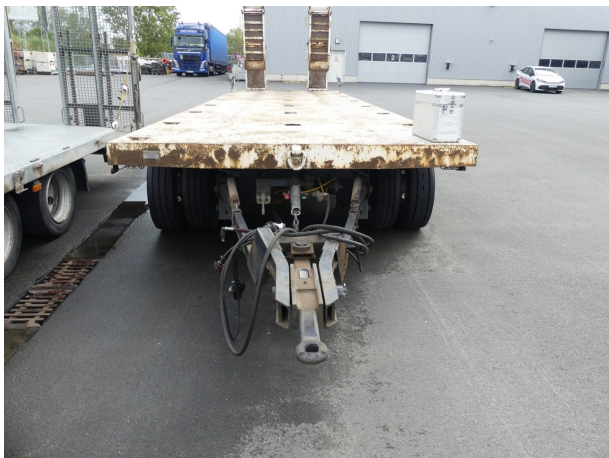
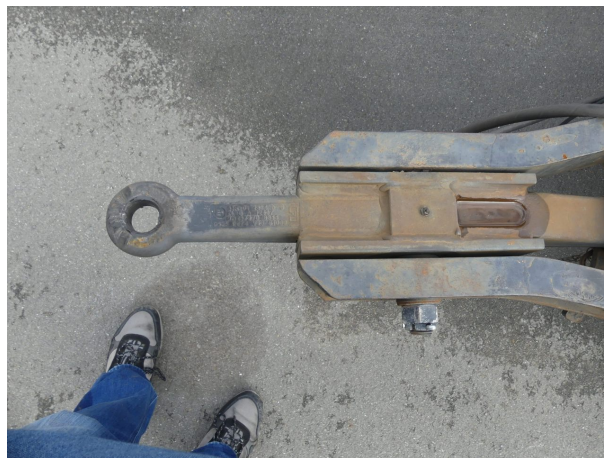
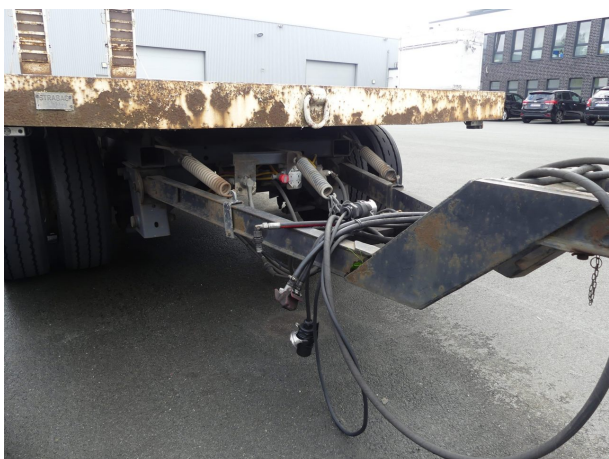
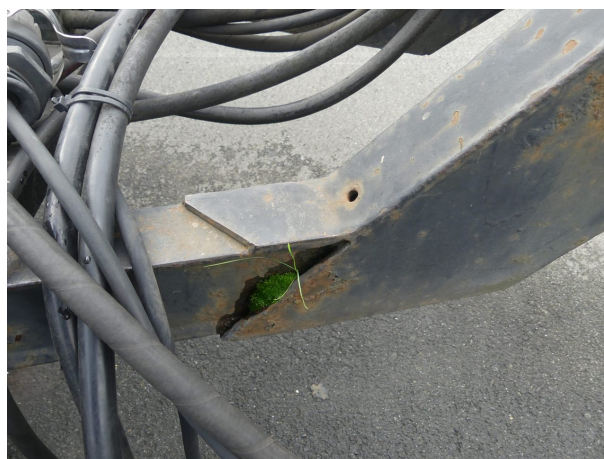
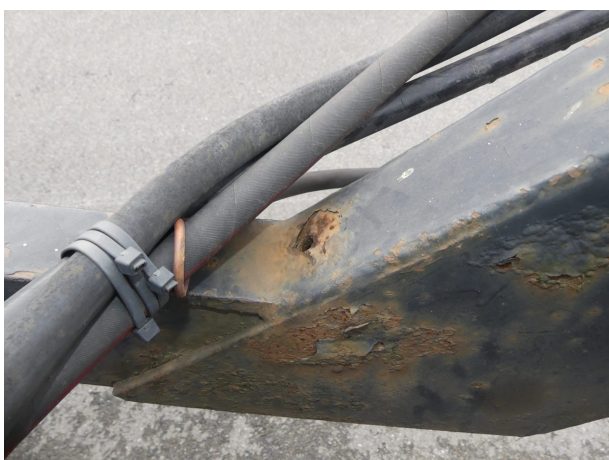
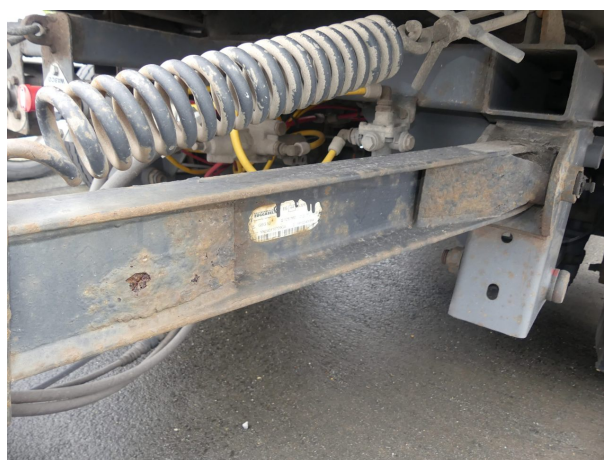
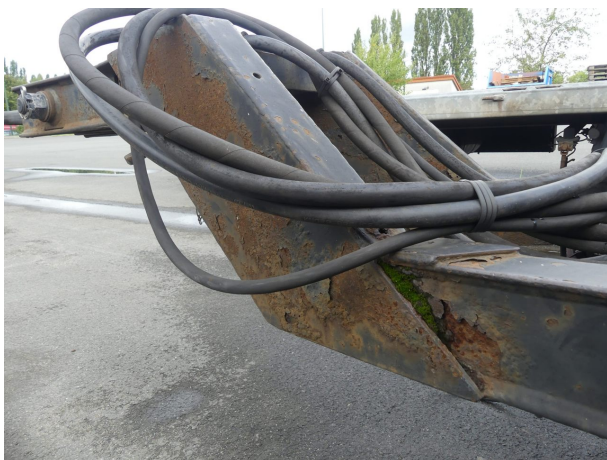
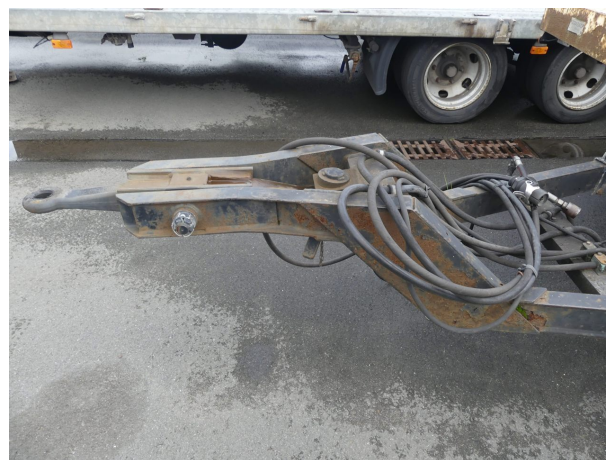
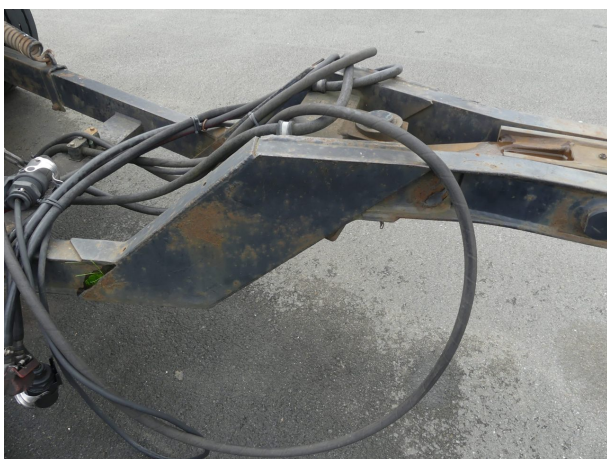
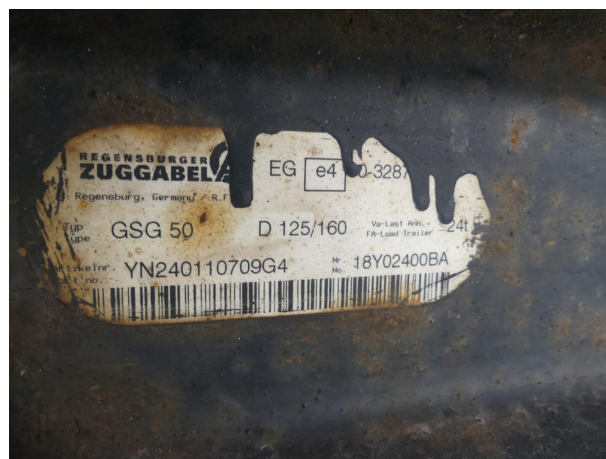
| Nr. | Bauteilgruppe | Beschreibung |
|---|---|---|
| 1 | Rahmen | Rahmen - Korrosion - instandsetzen und lackieren |

**Beschädigung 1:** Rahmen: Rahmen - Korrosion -  
instandsetzen und lackieren

**Beschädigung 1:** Rahmen: Rahmen - Korrosion - instandsetzen und lackieren

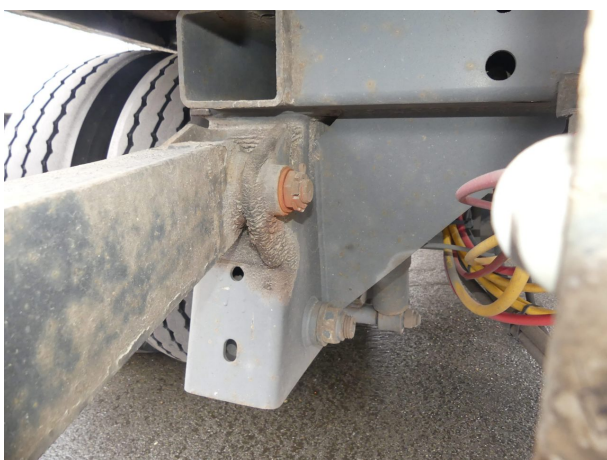
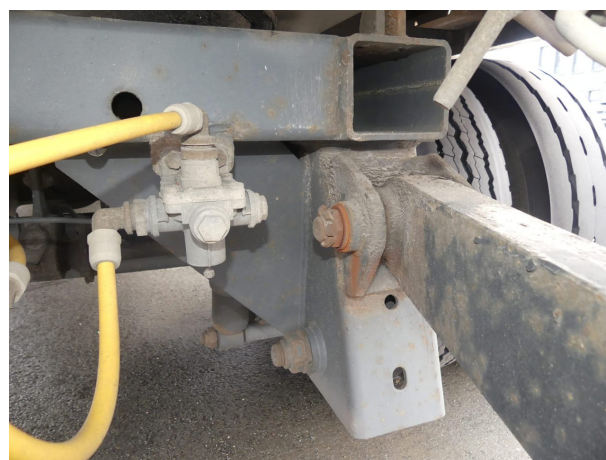
| Nr. | Bauteilgruppe | Beschreibung |
|---|---|---|
| 3 | Rahmen | Rahmen (Scherenbolzen) - lose - instandsetzen |

**Beschädigung 3:** Rahmen: Rahmen (Scherenbolzen) - lose - instandsetzen

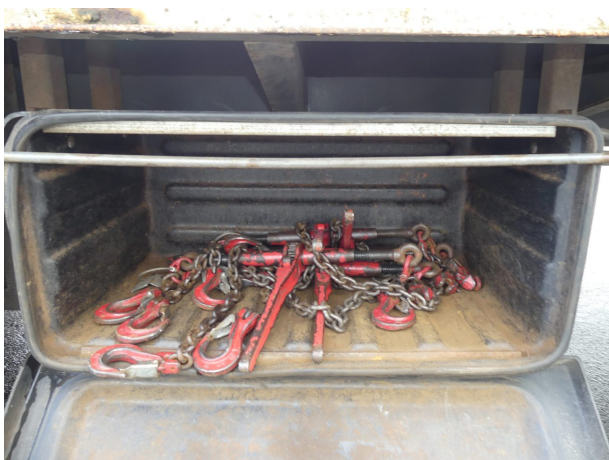
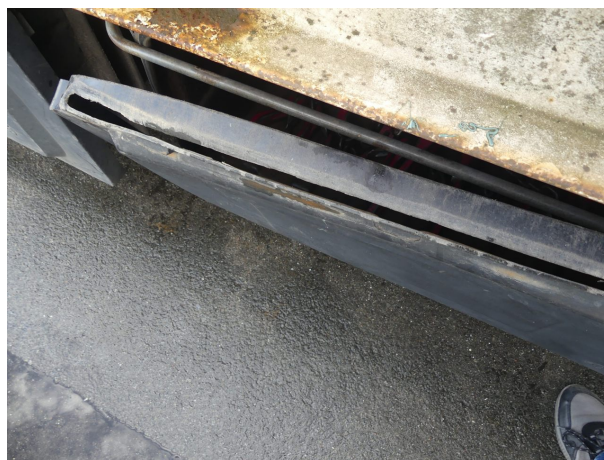
| Nr. | Bauteilgruppe | Beschreibung |
|---|---|---|
| 4 | Ausrüstung | Staufachdeckel - gebrochen / gerissen - erneuern |

**Beschädigung 4:** Ausrüstung: Staufachdeckel - gebrochen / gerissen - erneuern

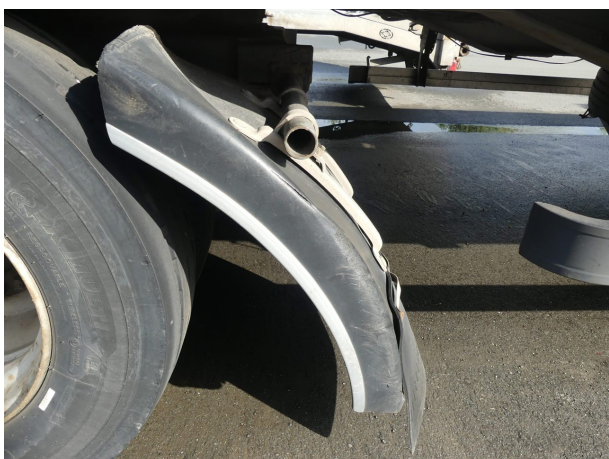
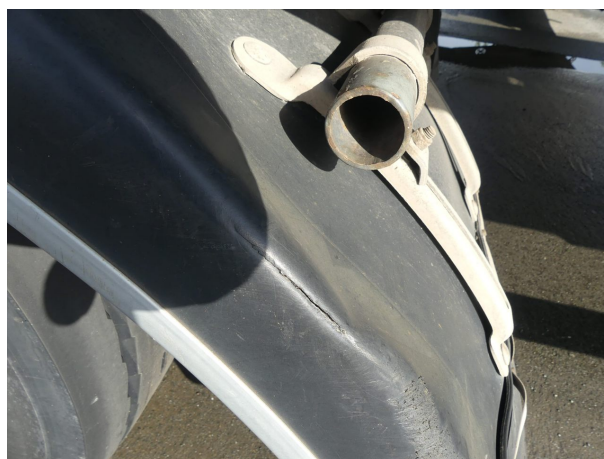
| Nr. | Bauteilgruppe | Beschreibung |
|---|---|---|
| 5 | Kotflügel links | Kotflügel links (vorn) - verformt - erneuern |

**Beschädigung 5:** Kotflügel links: Kotflügel links (vorn) - verformt - erneuern

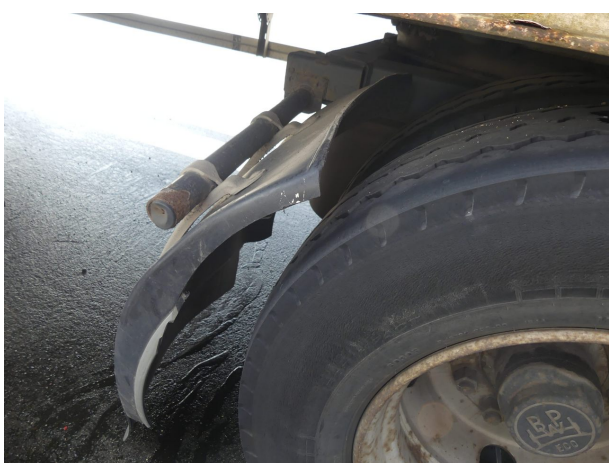
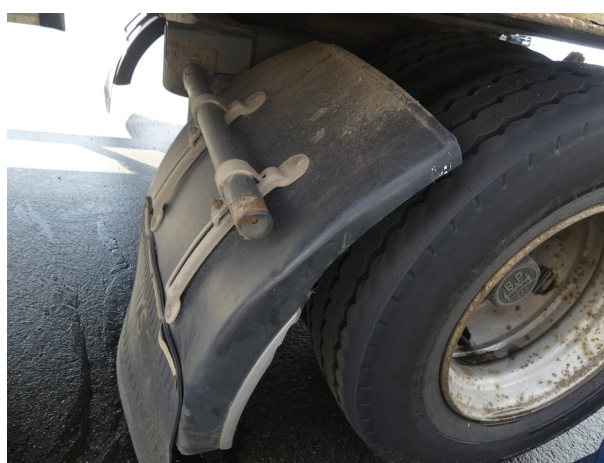
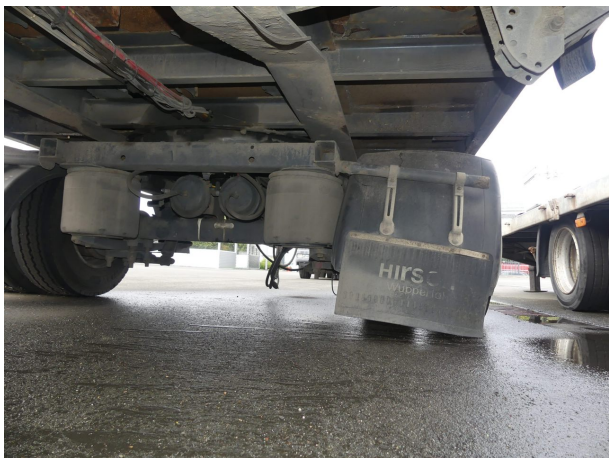
| Nr. | Bauteilgruppe | Beschreibung |
|---|---|---|
| 6 | Kotflügel rechts | Kotflügel rechts (vorn) - verformt - erneuern |

**Beschädigung 6:** Kotflügel rechts: Kotflügel rechts (vorn) - verformt - erneuern

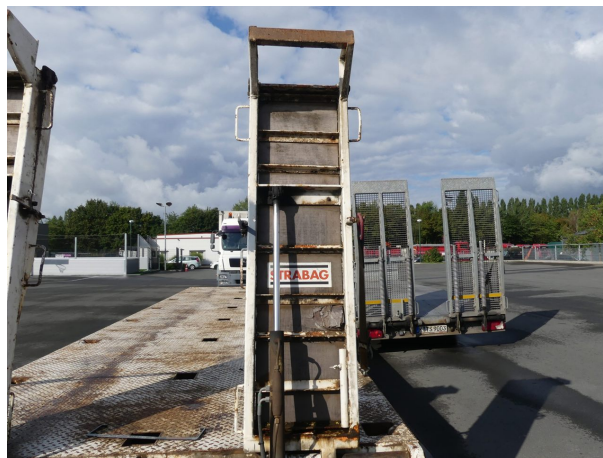
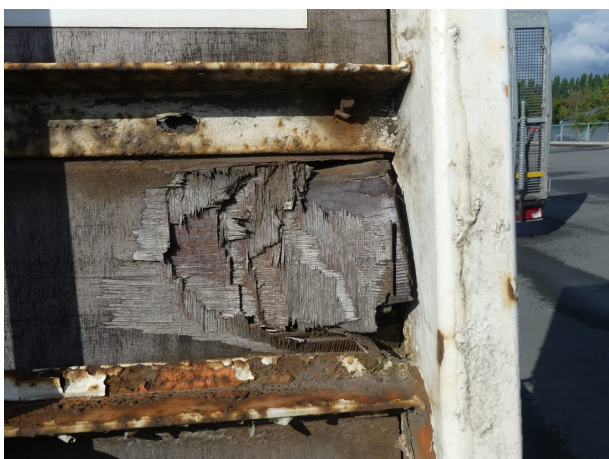
| Nr. | Bauteilgruppe | Beschreibung |
|---|---|---|
| 7 | Rahmen | Rahmen (Auffahrrampe) - gebrochen / gerissen - instandsetzen |

**Beschädigung 7:** Rahmen: Rahmen (Auffahrrampe) - gebrochen / gerissen - instandsetzen

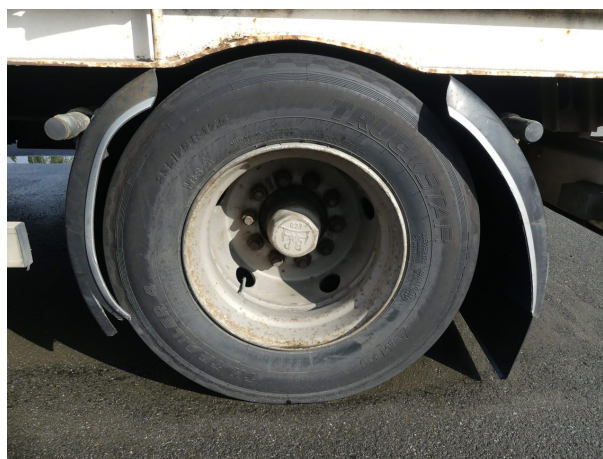
| Nr. | Bauteilgruppe | Beschreibung |
|---|---|---|
| 8 | Rahmen | Kotflügelabdeckung hinten links - verformt - erneuern |

**Beschädigung 8:** Rahmen: Kotflügelabdeckung hinten links - verformt - erneuern

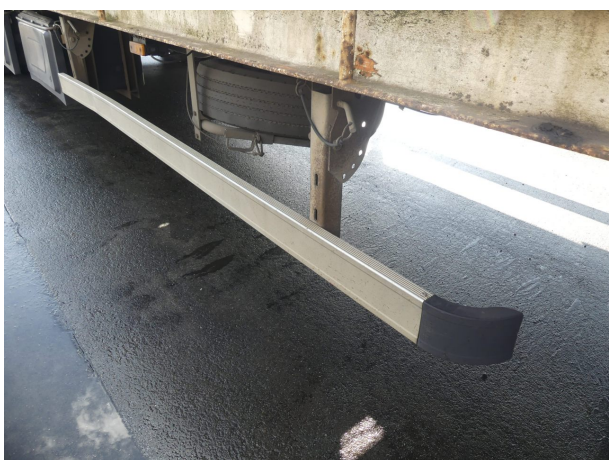
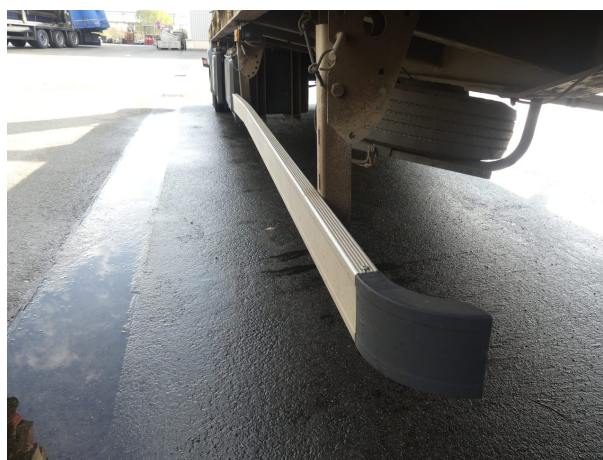
| Nr. | Bauteilgruppe | Beschreibung |
|---|---|---|
| 1 | Rahmen | Rahmen (Unterfahrschutz) - verformt |

**Gebrauchsspur 1:** Rahmen: Rahmen (Unterfahrschutz) - verformt
