**Mercedes-Benz CLA 200 d Shooting  
Brake**

**FIN: W1K1186121N293524**

**Auftragsnummer: 802.0101.747**

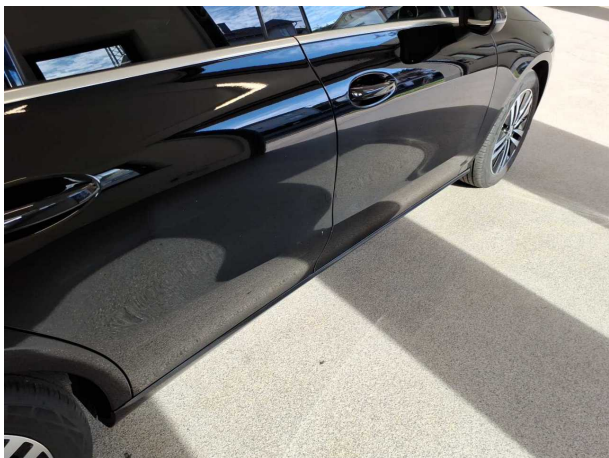
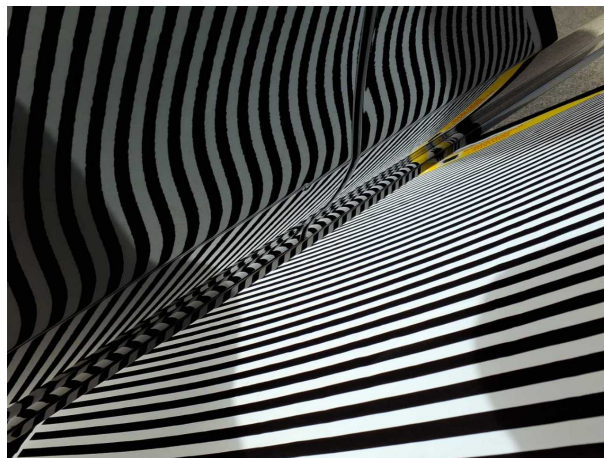
**Beschädigung 1:** Karosserie: Karosserie - beschädigt

| Nr. | Bauteilgruppe | Beschreibung |
|---|---|---|
| 1 | Karosserie | Karosserie - beschädigt |

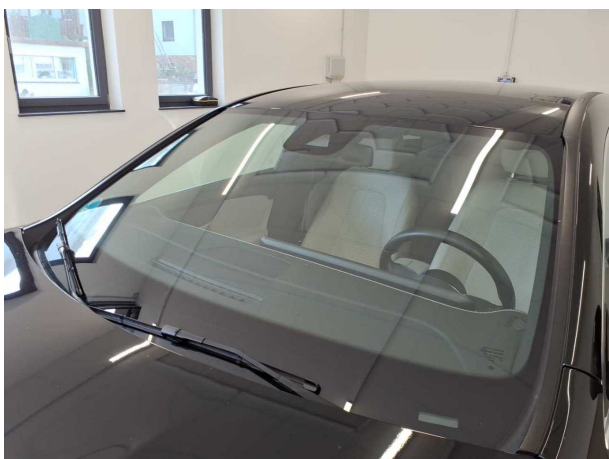
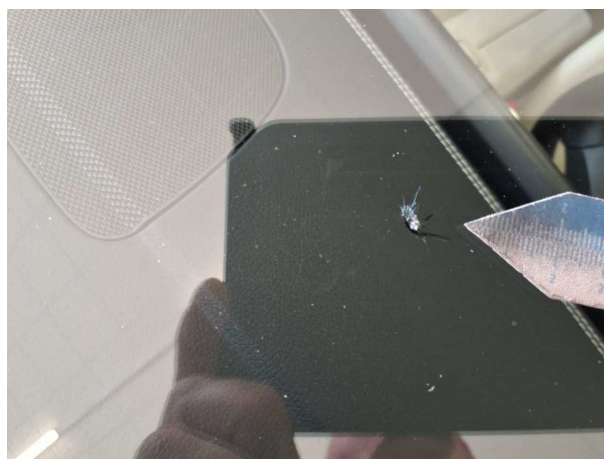
**Beschädigung 2:** Verglasung: Frontscheibe - gebrochen / gerissen - erneuern

| Nr. | Bauteilgruppe | Beschreibung |
|---|---|---|
| 2 | Verglasung | Frontscheibe - gebrochen / gerissen - erneuern |
