**Volkswagen GOLF Variant Style**  
**Auftragsnummer: 650.0106.660**

**FIN: WVVZZZCD8PW520616**  
**Kennzeichen: MOL-LL 152**

## Sachverständige Feststellungen

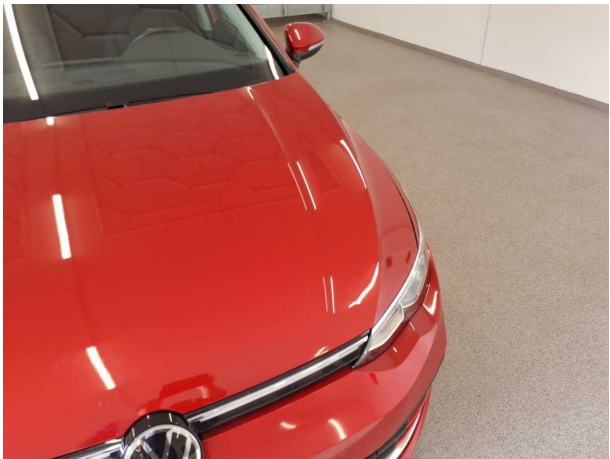
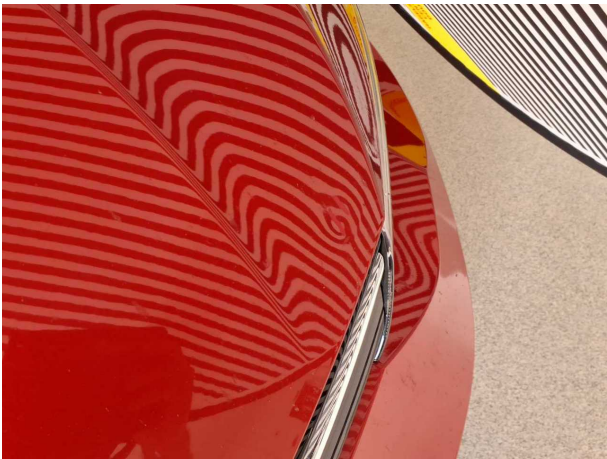
| Nr. Bauteilgruppe | Beschreibung | Rep.-kosten | Minderwert |
|---|---|---|---|
| 1 Karosserie | Karosserie - beschädigt | 200,00 € | 200,00 € |

Beschädigung 1: Karosserie: Karosserie - beschädigt
