**Volkswagen CADDY**  
**Auftragsnummer: 855.6815.484**

**FIN: WV1ZZZ2KZFX111054**  
**Kennzeichen: 1-KEY-878**

## Sachverständige Feststellungen

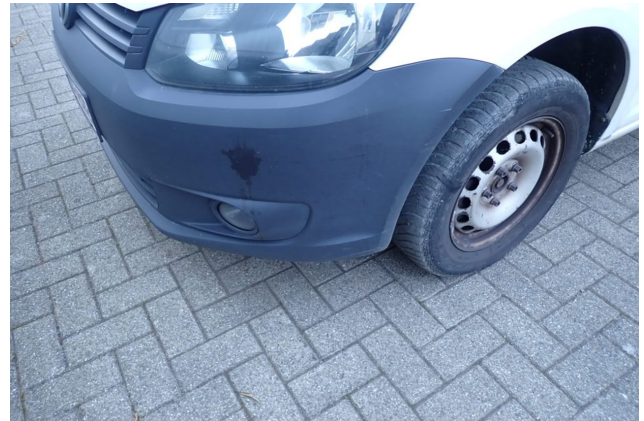
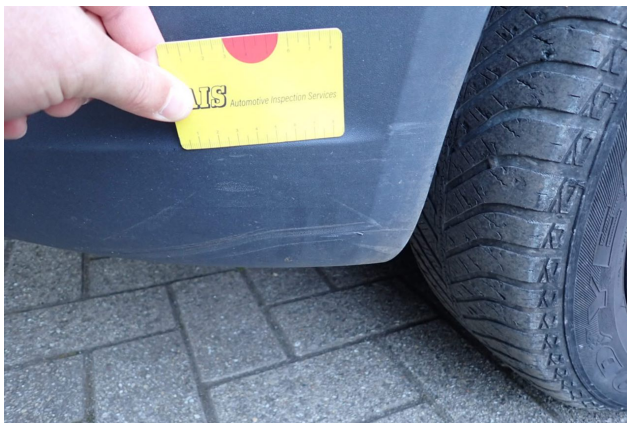
| Nr. | Bauteilgruppe | Beschreibung |
|---|---|---|
| 1 | Stoßfänger vorn | Stoßfänger vorn (unlackiert) - verkratzt / verschürft - erneuern |

**Beschädigung 1:** Stossfänger vorn: Stossfänger vorn (unlackiert) - verkratzt / verschürft - erneuern

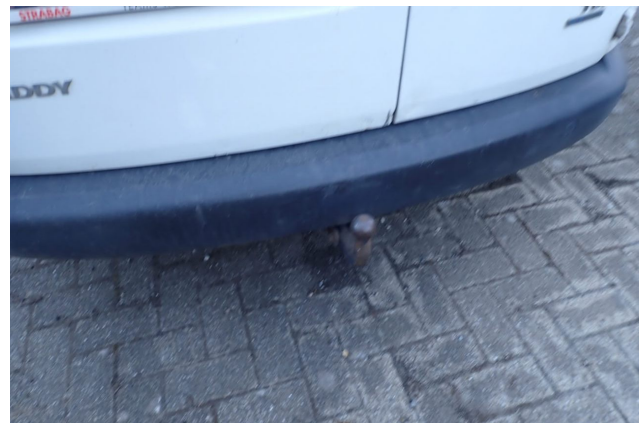
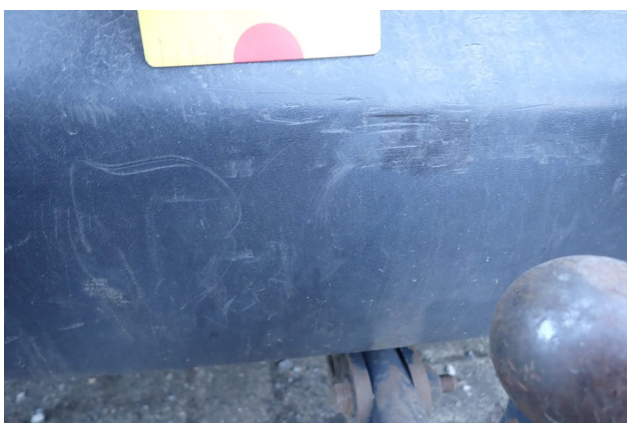
| Nr. | Bauteilgruppe | Beschreibung |
|---|---|---|
| 2 | Stoßfänger hinten | Stoßfänger hinten (unlackiert) - verkratzt / verschürft - erneuern |

**Beschädigung 2:** Stossfänger hinten: Stossfänger hinten (unlackiert) - verkratzt / verschürft - erneuern

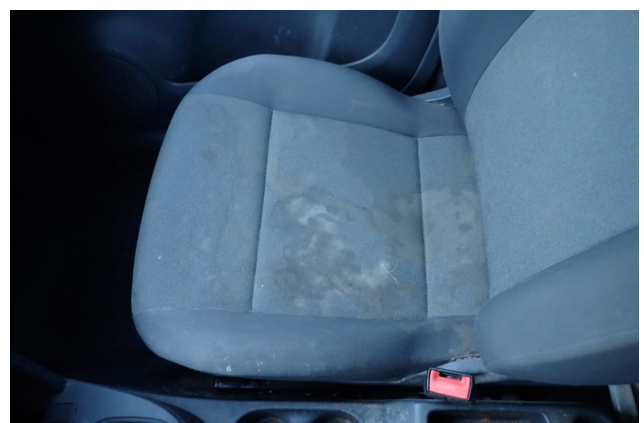
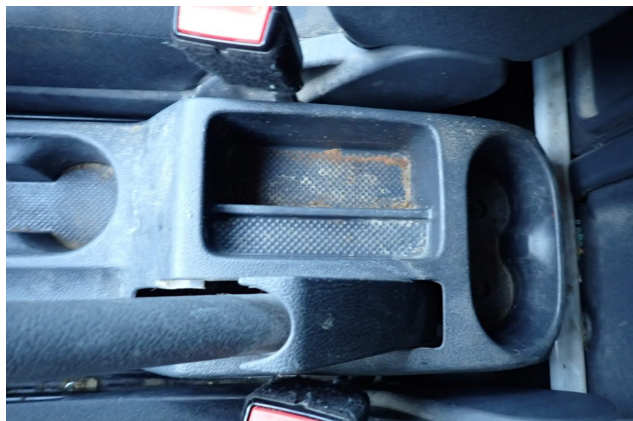
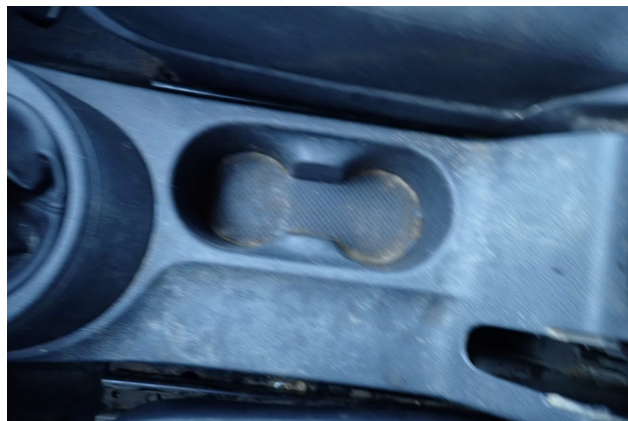
| Nr. | Bauteilgruppe | Beschreibung |
|---|---|---|
| 3 | Interieur | Innenraum - verschmutzt - reinigen |

**Beschädigung 3:** Interieur: Innenraum - verschmutzt - reinigen

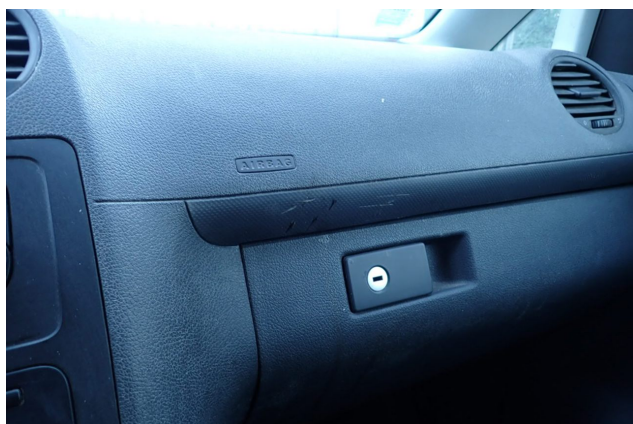
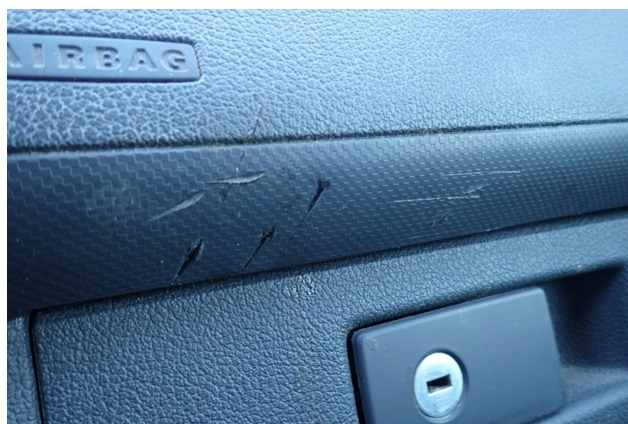
| Nr. | Bauteilgruppe | Beschreibung |
|---|---|---|
| 4 | Instrumententafel | Mittelkonsole vorn - Kratzer - erneuern |

**Beschädigung 4:** Instrumententafel: Mittelkonsole vorn - Kratzer - erneuern

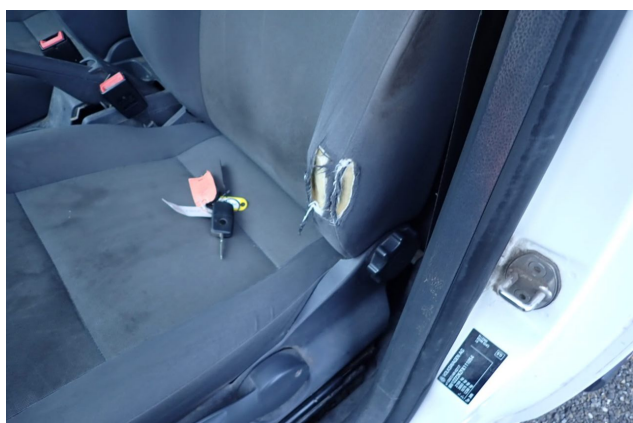
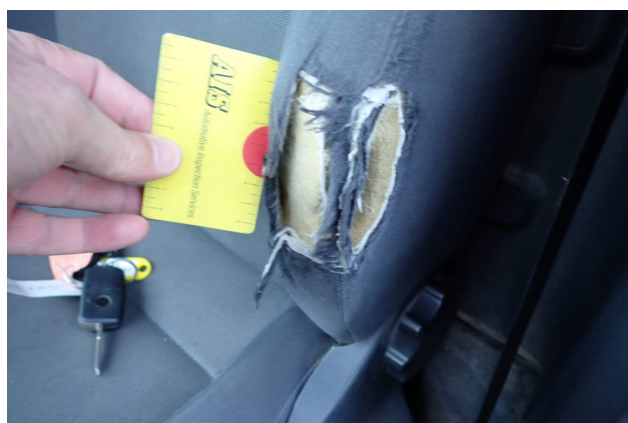
| Nr. | Bauteilgruppe | Beschreibung |
|---|---|---|
| 5 | Sitz vorn | Sitzbezug links - gebrochen / gerissen - erneuern |

**Beschädigung 5:** Sitz vorn: Sitzbezug links - gebrochen / gerissen - erneuern

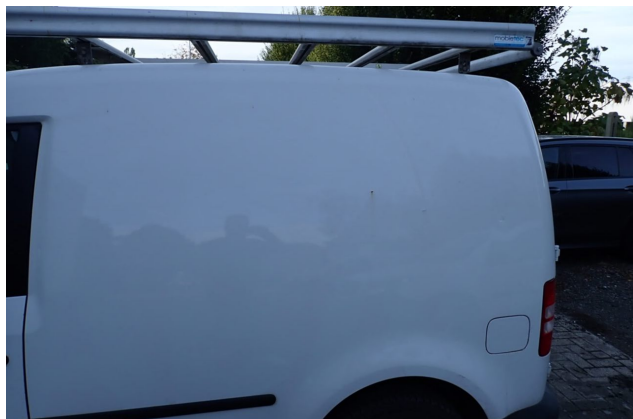
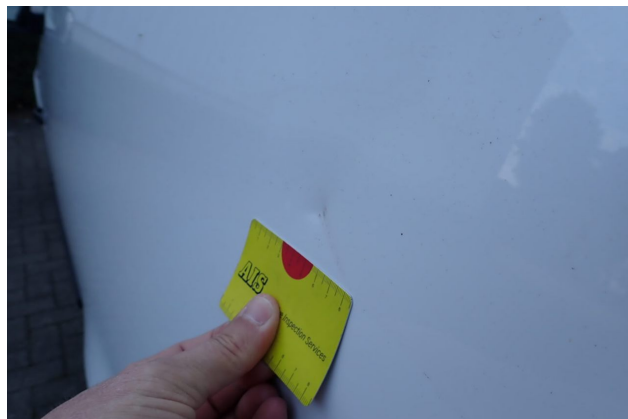
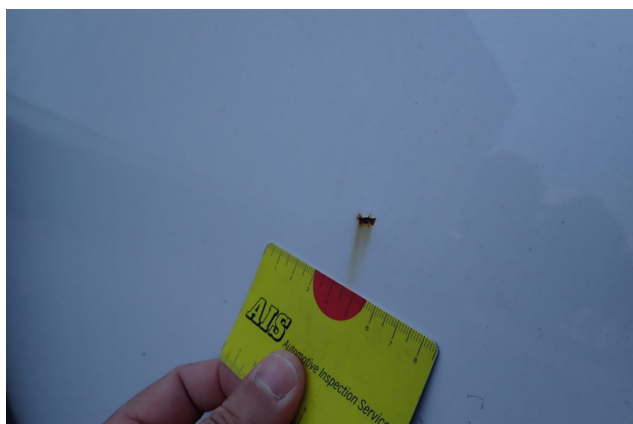
| Nr. | Bauteilgruppe | Beschreibung |
|---|---|---|
| 6 | Seitenwand links | Seitenwand - Delle / Lackschaden - instandsetzen und lackieren |

**Beschädigung 6:** Seitenwand links: Seitenwand - Delle / Lackschaden - instandsetzen und lackieren

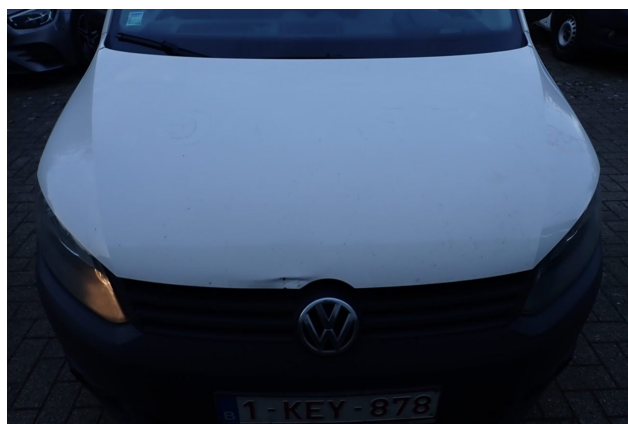
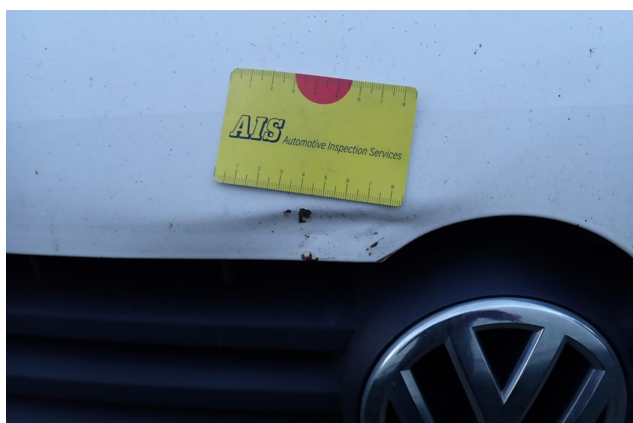
| Nr. | Bauteilgruppe | Beschreibung |
|---|---|---|
| 7 | Motor | Motorabdeckung - Delle / Lackschaden - instandsetzen und lackieren |

**Beschädigung 7:** Motor: Motorabdeckung - Delle / Lackschaden - instandsetzen und lackieren
