**DEKRA CZ a.s.**

**ÚDAJE O VOZIDLE**

| Model vozidla: | Ford Transit Combi | Provedení: | FT 350 2.0 TDCi DPF EU6, 350 L2 Trend |

## SEZNAM POŠKOZENÍ

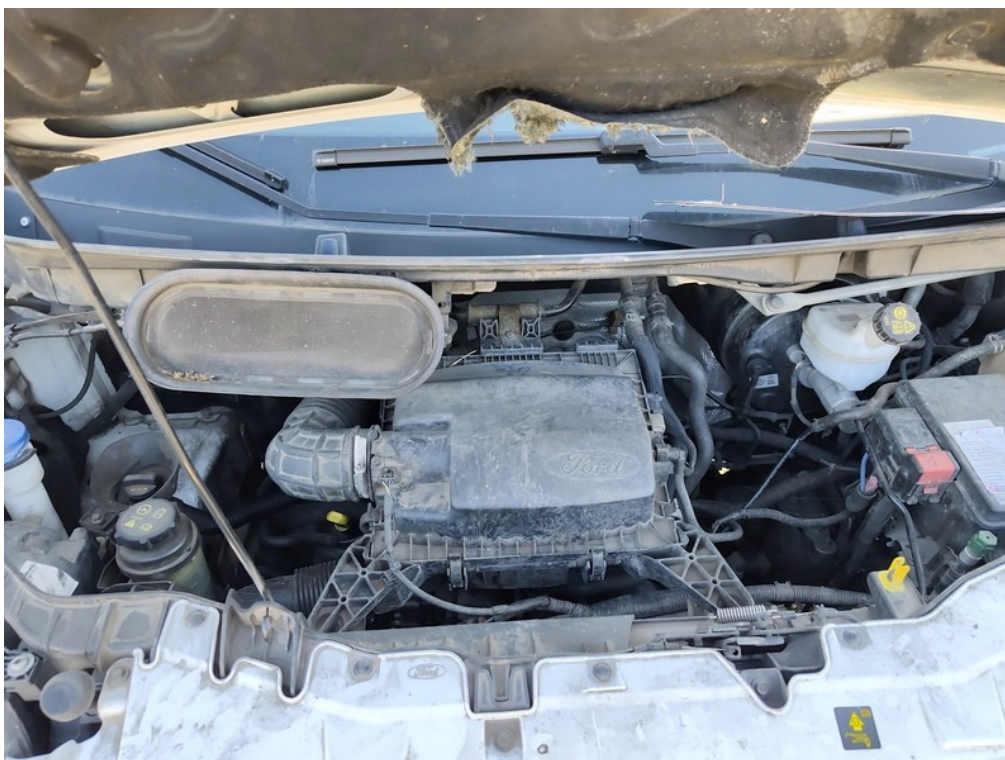
Motor

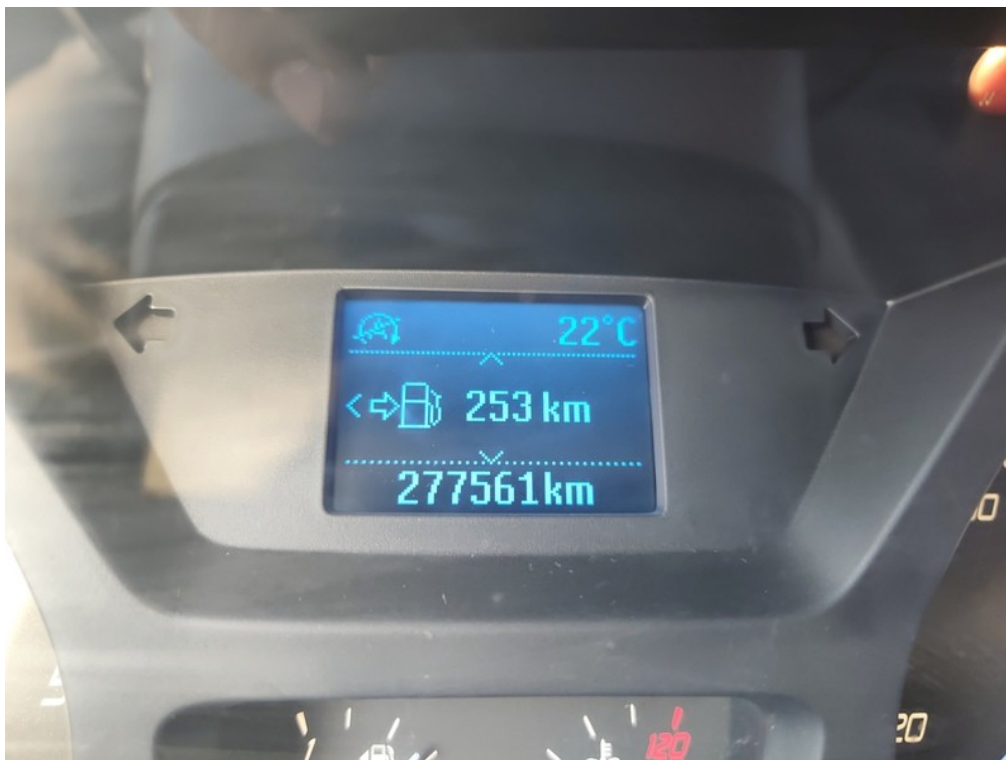
| Stav tachometru: | 277560 Km Odečteno | Servisní knížka k dispozici: | Elektronická |

Stav km

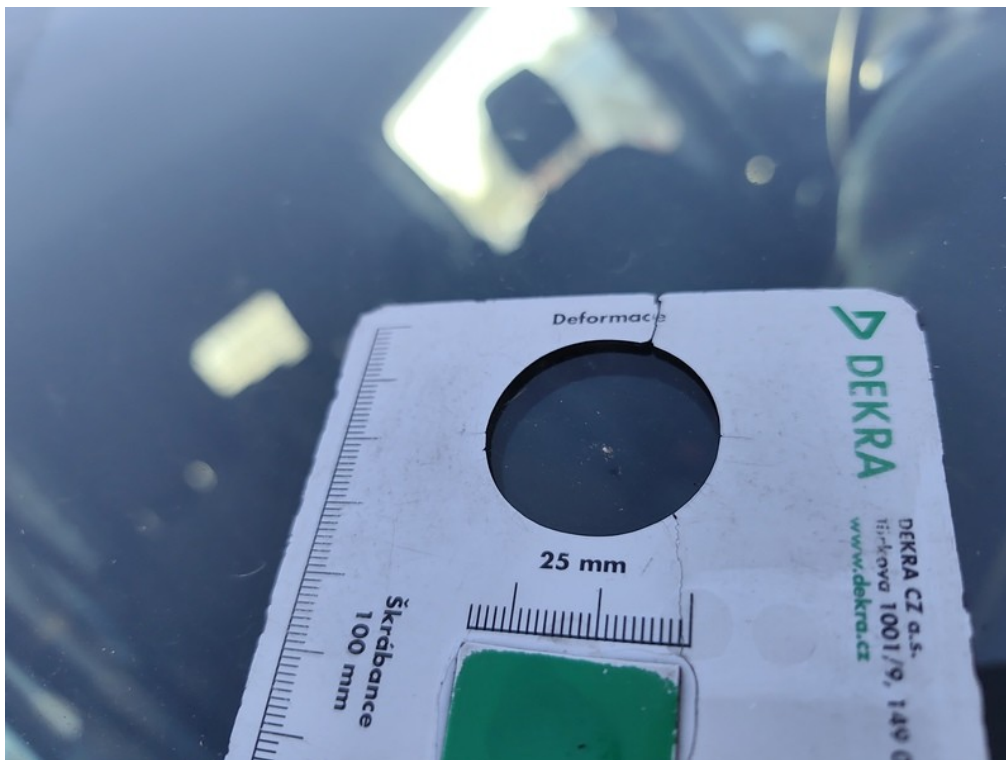
| P.č. | Poškozený díl | Druh poškození | Způsob opravy |
|---|---|---|---|
| 1 | Čelní sklo | Poškození od odletujícího kamení | Opravit |

- 1 **Čelní sklo - Poškození od odletujícího kamení**  
Umístění: Exteriér (vnější prostor)  
Způsob opravy: Opravit

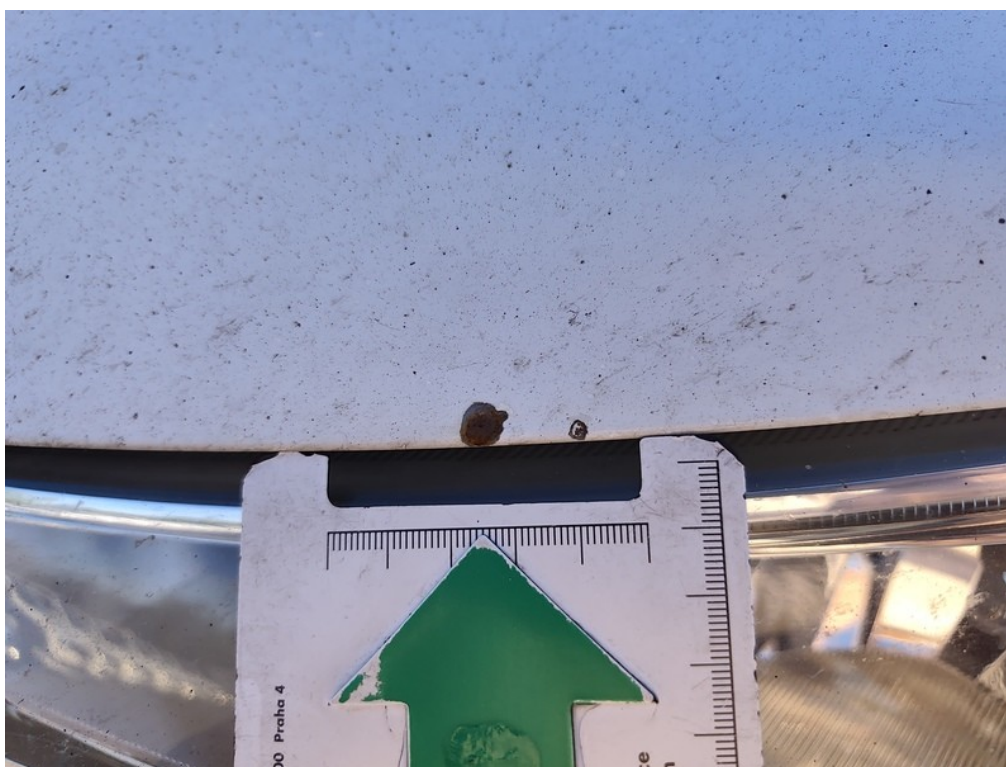
| P.č. | Poškozený díl | Druh poškození | Způsob opravy |
|---|---|---|---|
| 2 | Víko motoru | Koroze | Lakovat |

- 2 **Víko motoru - Koroze**  
Umístění: Exteriér (vnější prostor)  
Způsob opravy: Lakovat

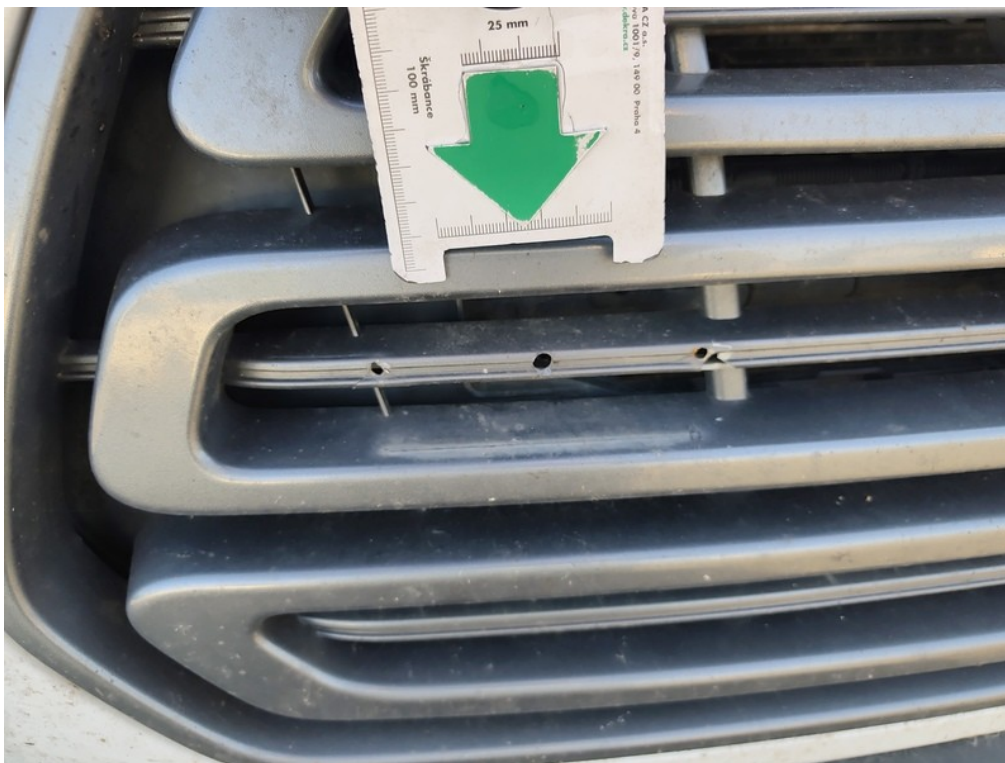
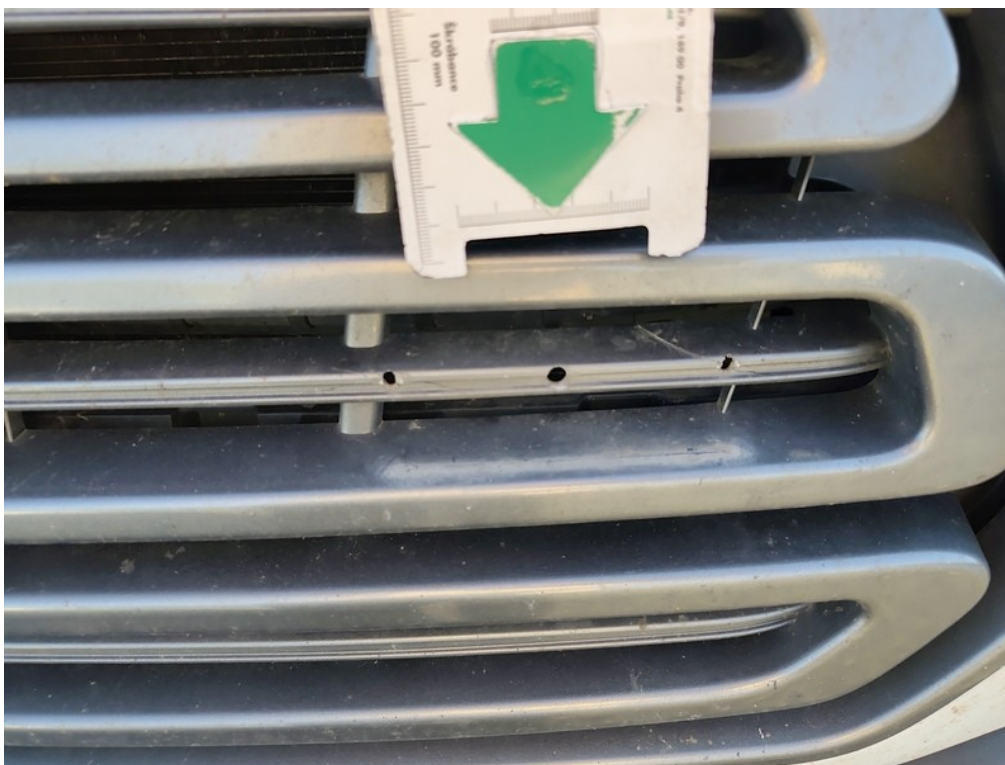
| P.č. | Poškozený díl | Druh poškození | Způsob opravy |
|---|---|---|---|
| 3 | Mřížka masky | Otvor | Vyměnit |

**3 Mřížka masky - Otvor**  
Umístění:  
Způsob opravy:

Exteriér (vnější prostor)  
Vyměnit

Viz popis k poškození č. 3

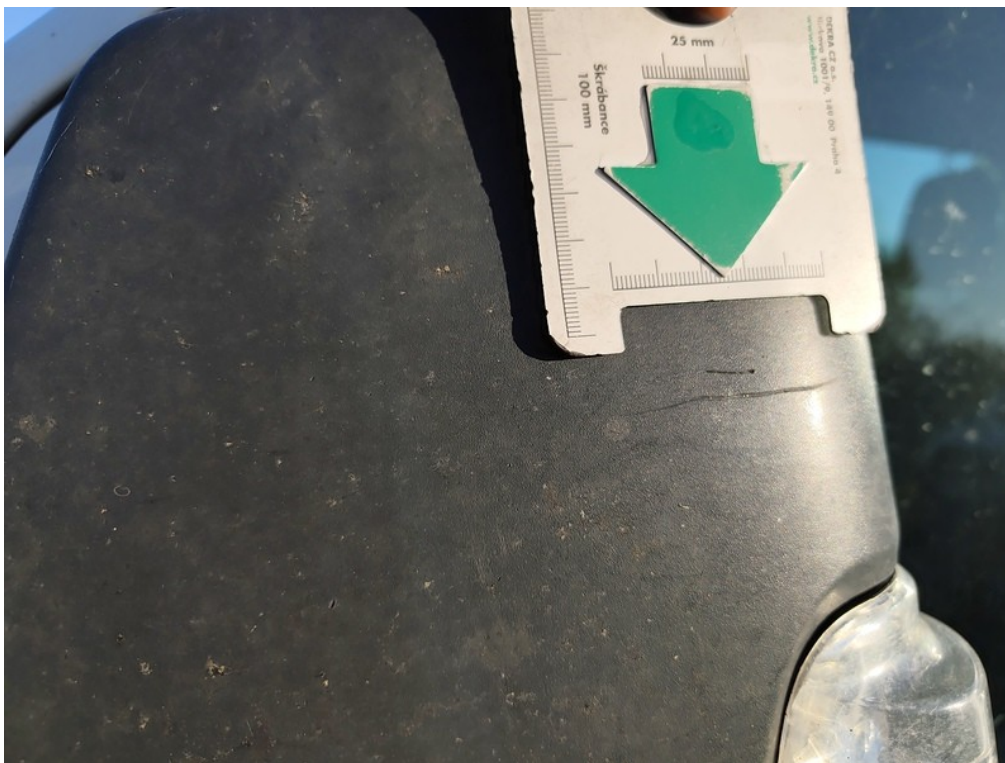
| P.č. | Poškozený díl | Druh poškození | Způsob opravy |
|---|---|---|---|
| 4 | Kryt L zpětného zrcátka | Škrábance | Vyměnit |

- 4 Kryt L zpětného zrcátka - Škrábance**  
Umístění: Exteriér (vnější prostor)  
Způsob opravy: Vyměnit

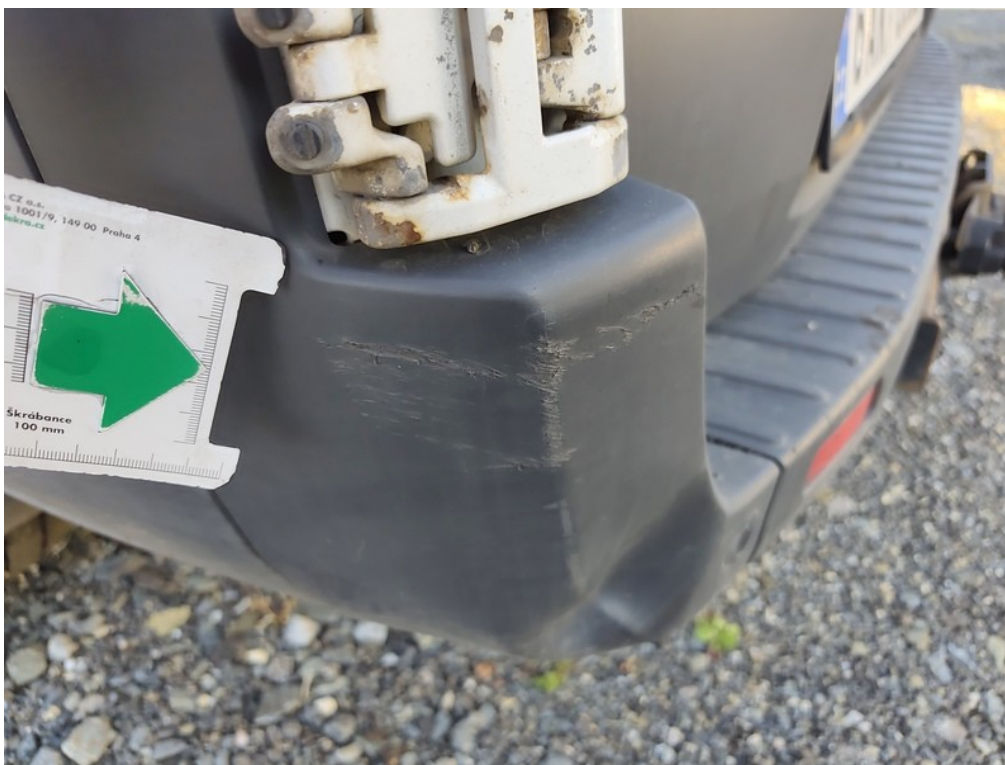
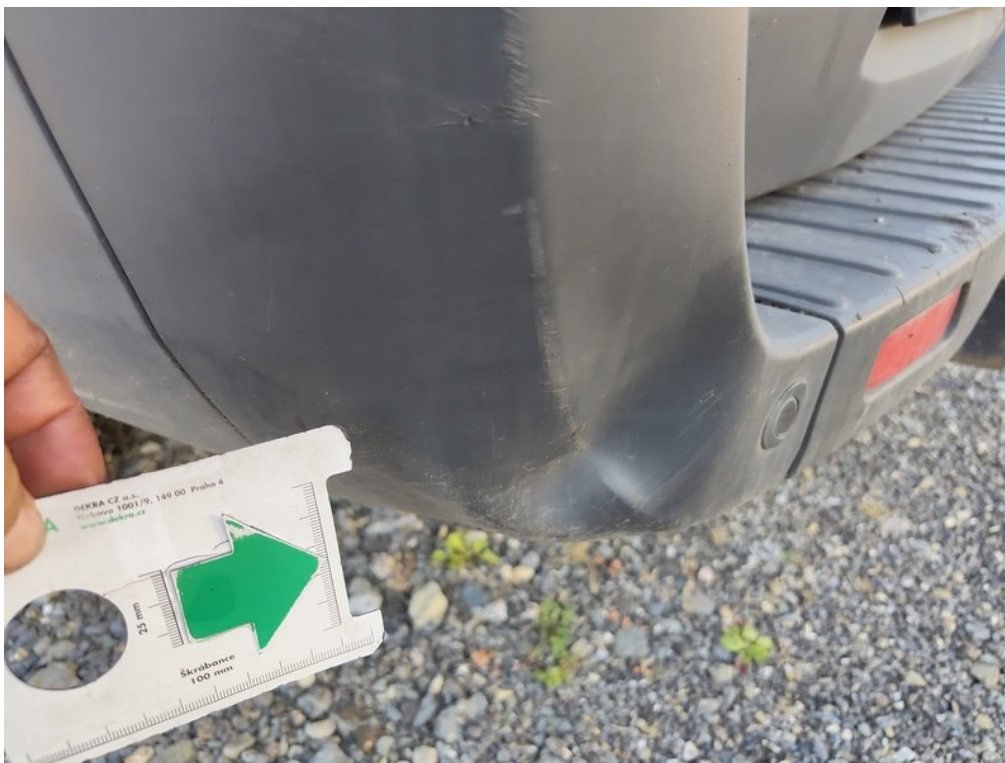
| P.č. | Poškozený díl | Druh poškození | Způsob opravy |
|---|---|---|---|
| 5 | Zadní nárazník - levý díl | Deformace | Vyměnit |

- 5 Zadní nárazník - levý díl - Deformace**  
Umístění: Exteriér (vnější prostor)  
Způsob opravy: Vyměnit

Viz popis k poškození č. 5

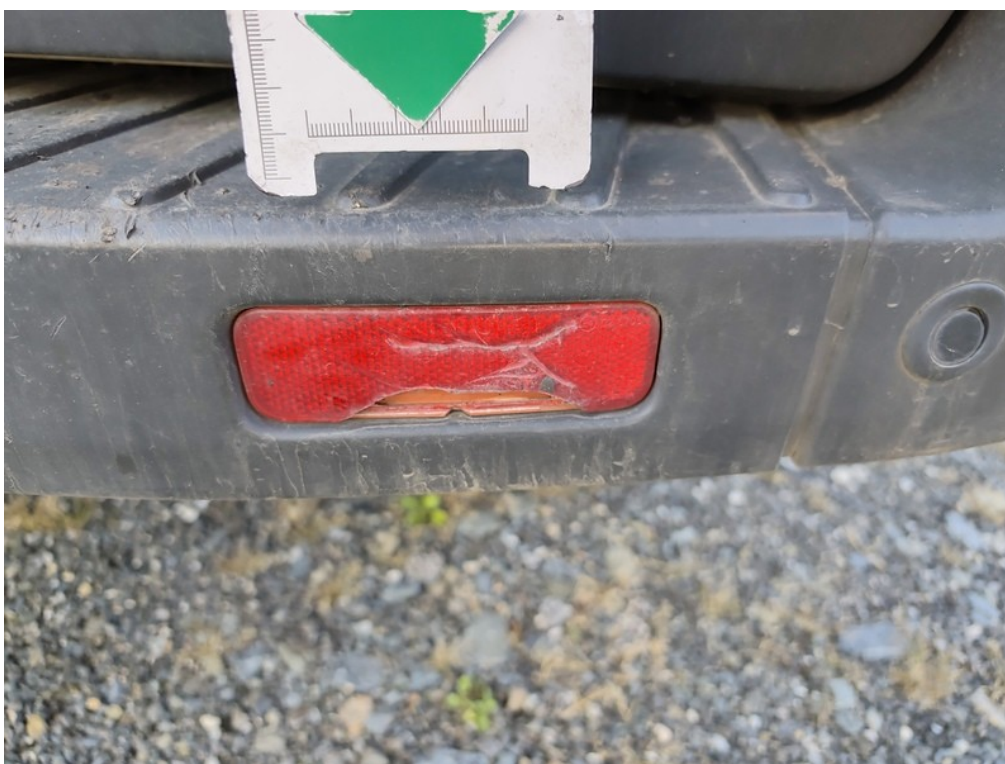
| P.č. | Poškozený díl | Druh poškození | Způsob opravy |
|---|---|---|---|
| 6 | Odrážka PZ | Deformace | Vyměnit |

**6 Odrazka PZ - Deformace**  
Umístění:  
Způsob opravy:

Exteriér (vnější prostor)  
Vyměnit

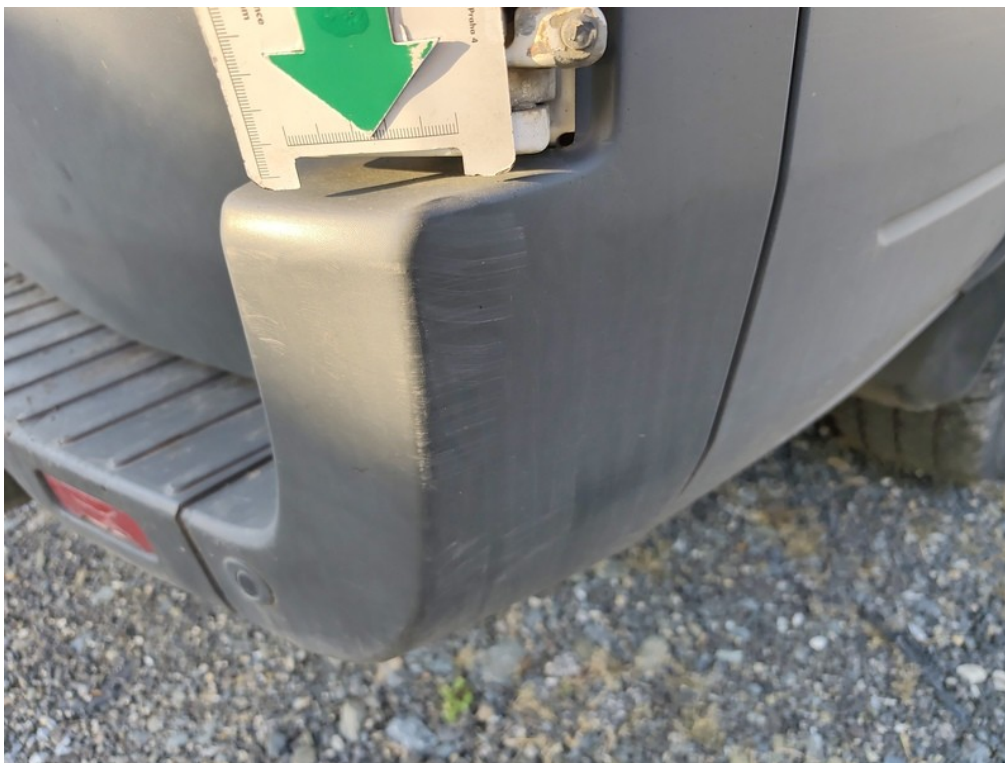
| P.č. | Poškozený díl | Druh poškození | Způsob opravy |
|---|---|---|---|
| 7 | Zadní nárazník - pravý díl | Škrábance | Vyměnit |

### 7 Zadní nárazník - pravý díl - Škrábance

Umístění: Exteriér (vnější prostor)  
Způsob opravy: Vyměnit

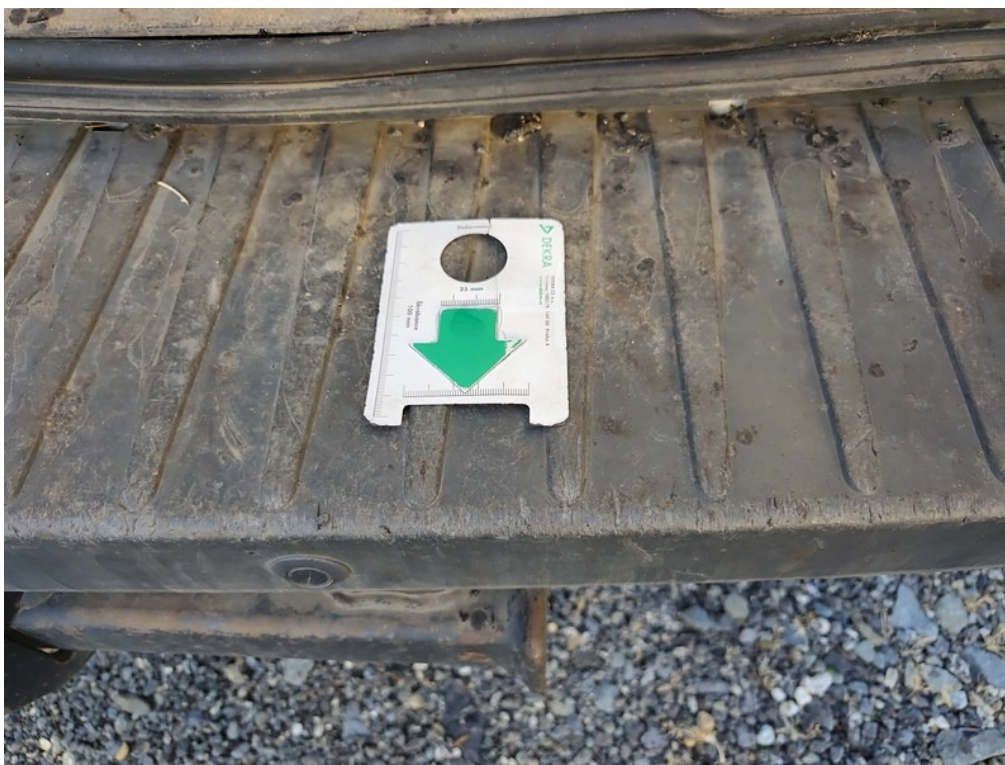
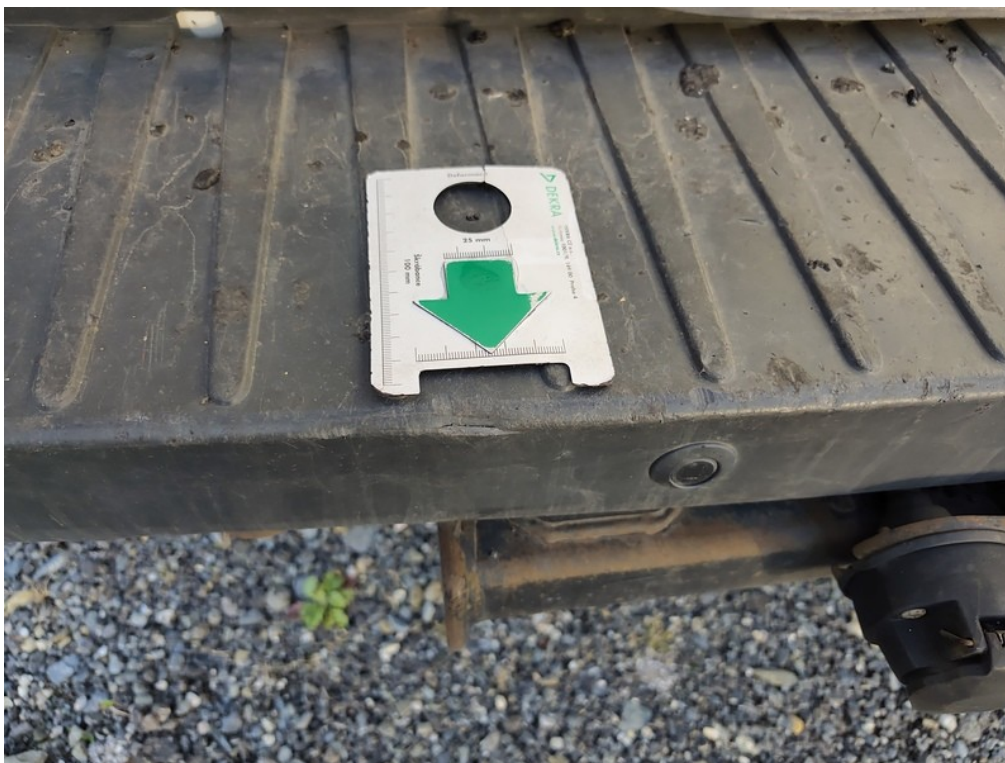
| P.č. | Poškozený díl | Druh poškození | Způsob opravy |
|---|---|---|---|
| 8 | Nárazník Z střední díl | Škrábance | Vyměnit |

### 8 Nárazník Z střední díl - Škrábance

Umístění: Exteriér (vnější prostor)  
Způsob opravy: Vyměnit

Viz popis k poškození č. 8

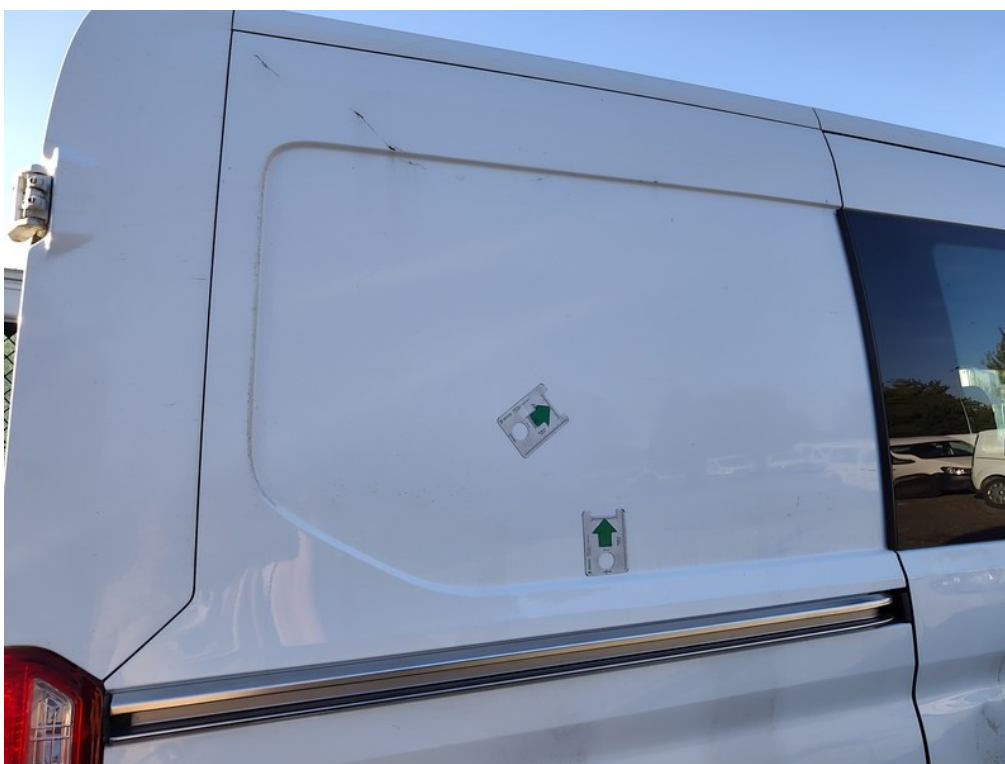
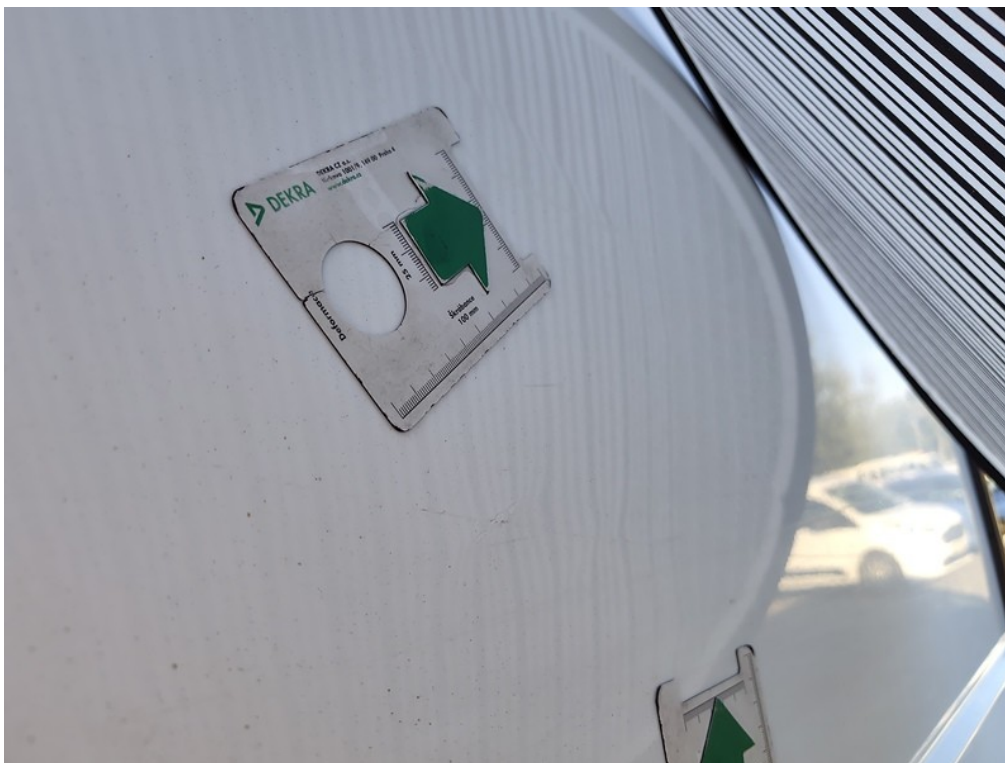
| P.č. | Poškozený díl | Druh poškození | Způsob opravy |
|---|---|---|---|
| 9 | Bočnice zadní pravá | Deformace | Opravit |

**Bočnice zadní pravá - Deformace**

Exteriér (vnější prostor)

Opravit

Viz popis k poškození č. 9

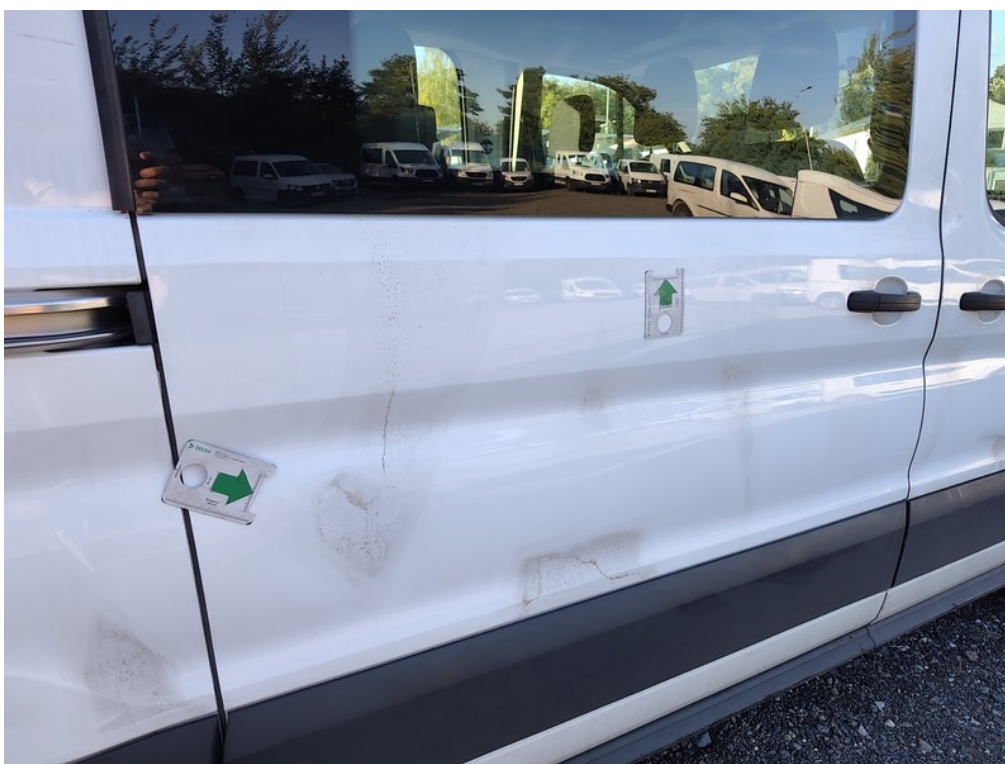
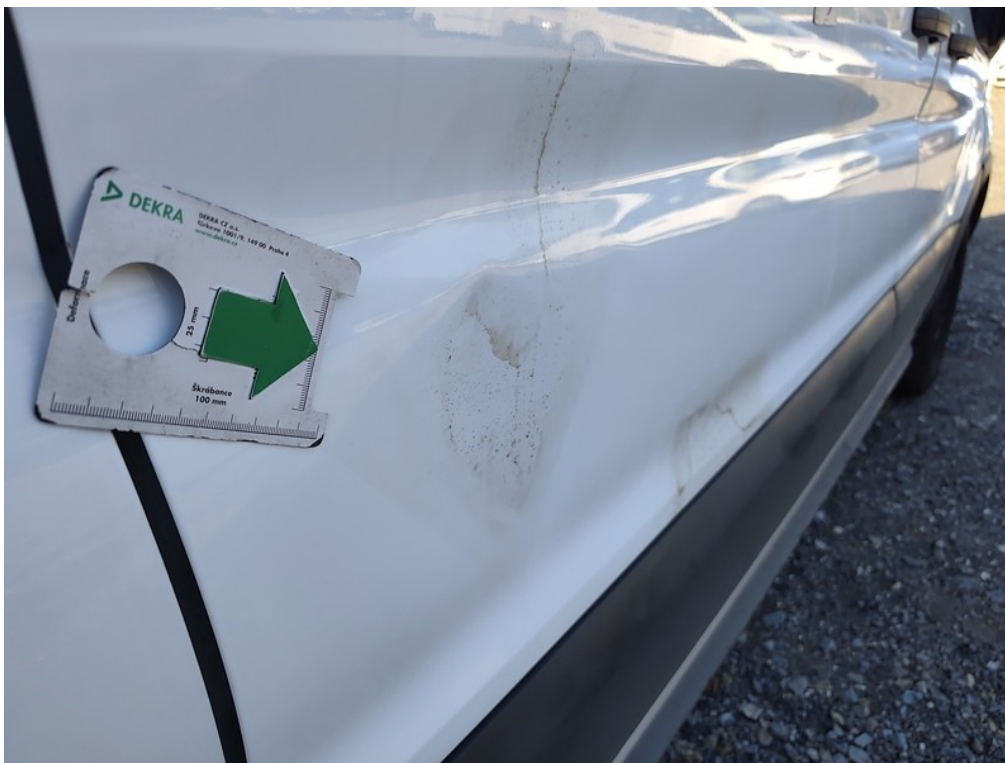
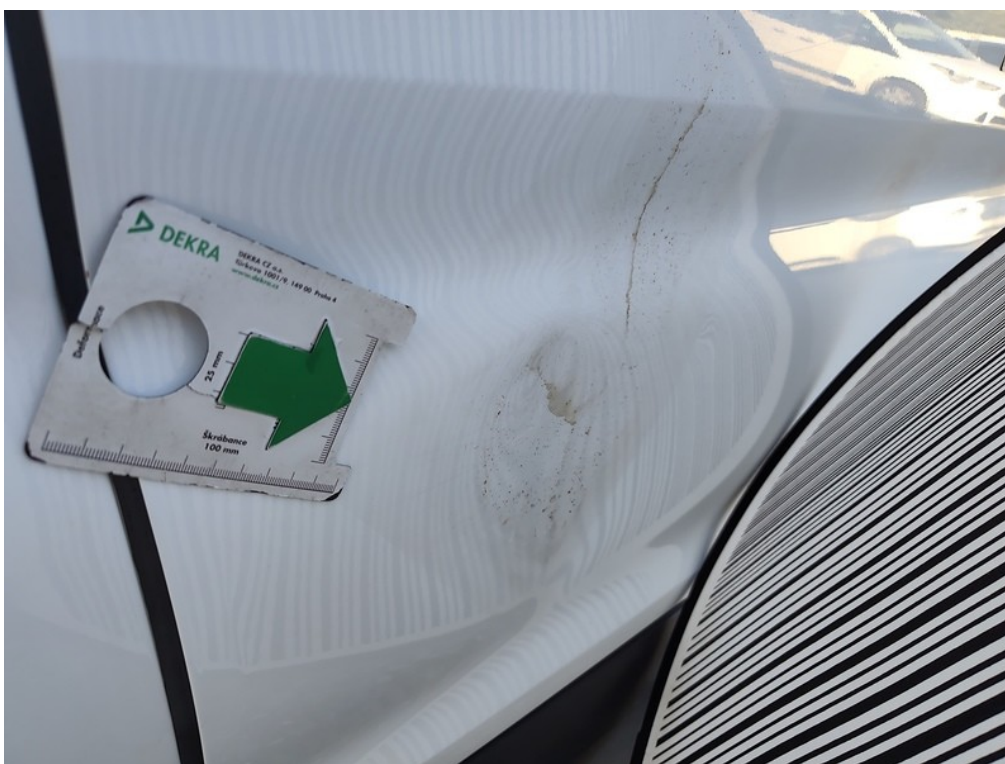
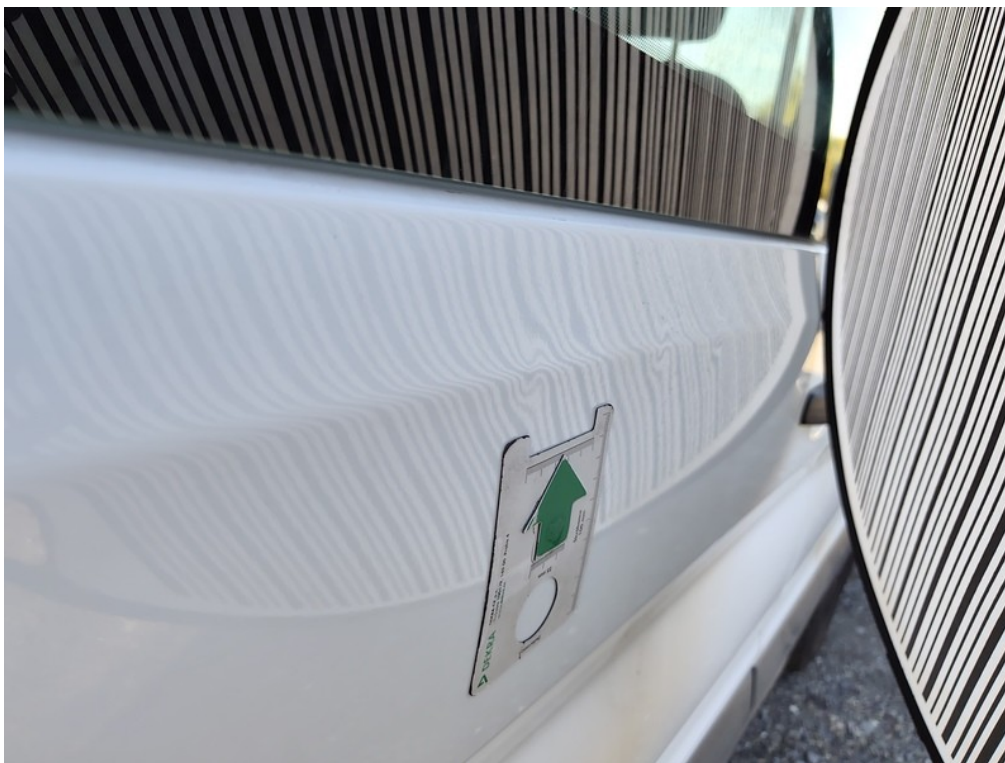
| P.č. | Poškozený díl | Druh poškození | Způsob opravy |
|---|---|---|---|
| 10 | Dveře boční posuvné P | Deformace | Vyměnit |

**10 Dveře boční posuvné P - Deformace**  
Umístění: Exteriér (vnější prostor)  
Způsob opravy: Vyměnit

Viz popis k poškození č. 10

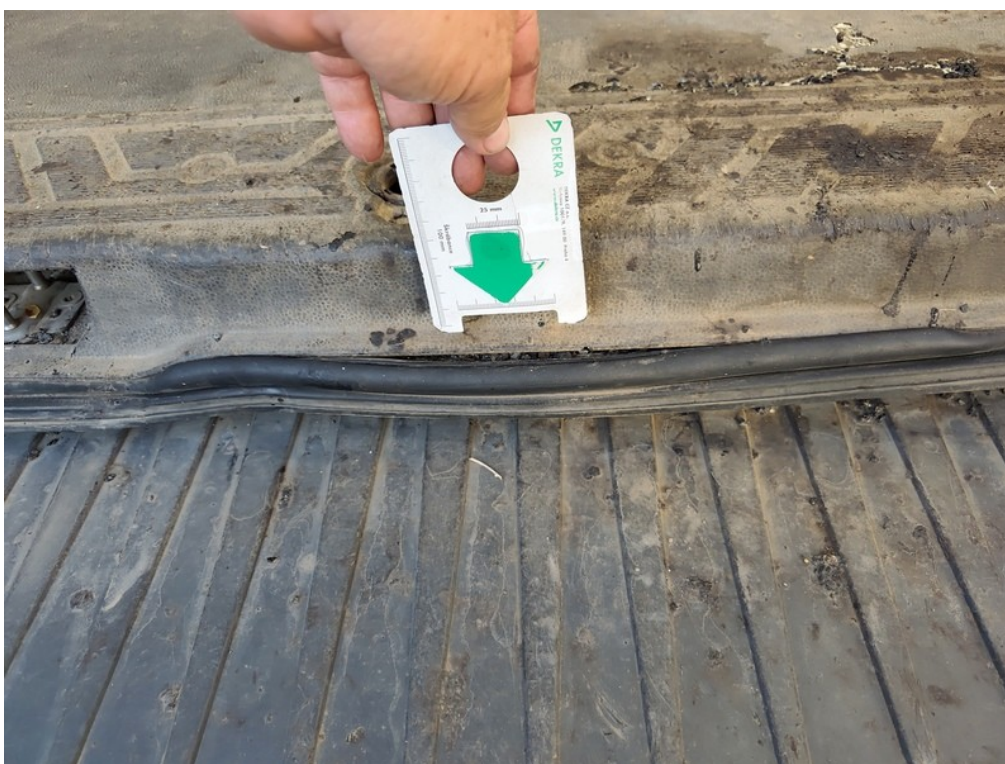
| P.č. | Poškozený díl | Druh poškození | Způsob opravy |
|---|---|---|---|
| 11 | Těsnění dveří nákladového prostoru | Opotřebení | Vyměnit |

**11 Těsnění dveří nákladového prostoru - Opotřebení**  
Umístění: Exteriér (vnější prostor)  
Způsob opravy: Vyměnit

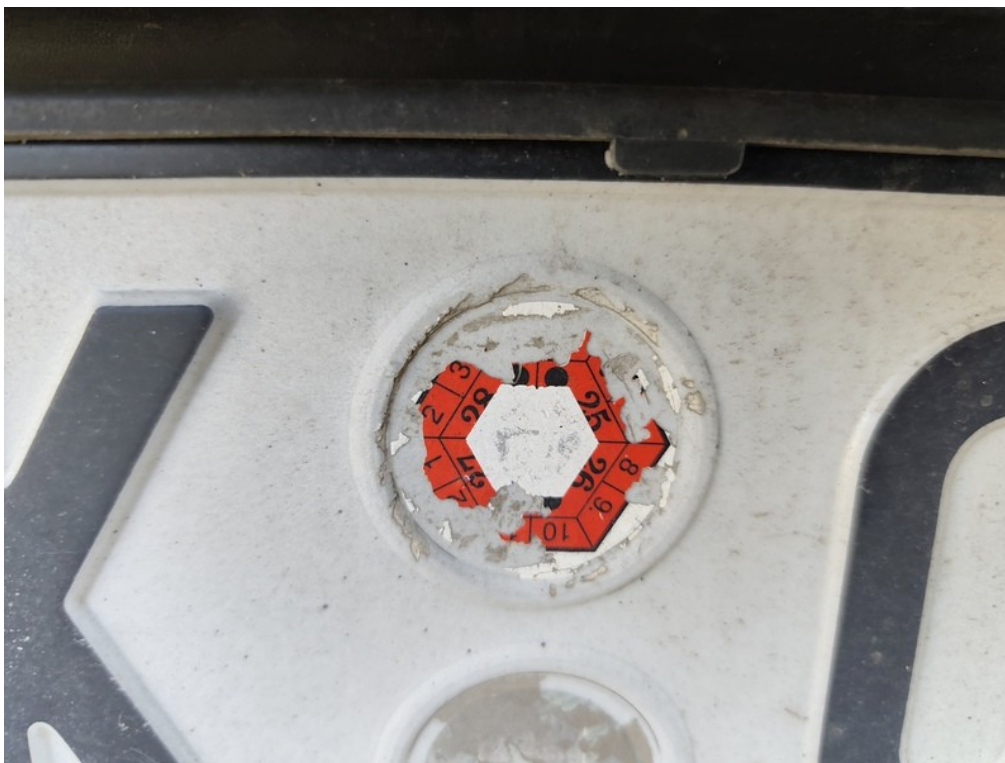
| P.č. | Poškozený díl | Druh poškození | Způsob opravy |
|---|---|---|---|
| 12 | Známka STK | Opotřebení | Vyměnit |

**12** Znamka STK - Opatřeni  
Umístění:  
Způsob opravy:

Exteriér (vnější prostor)  
Vyměnit

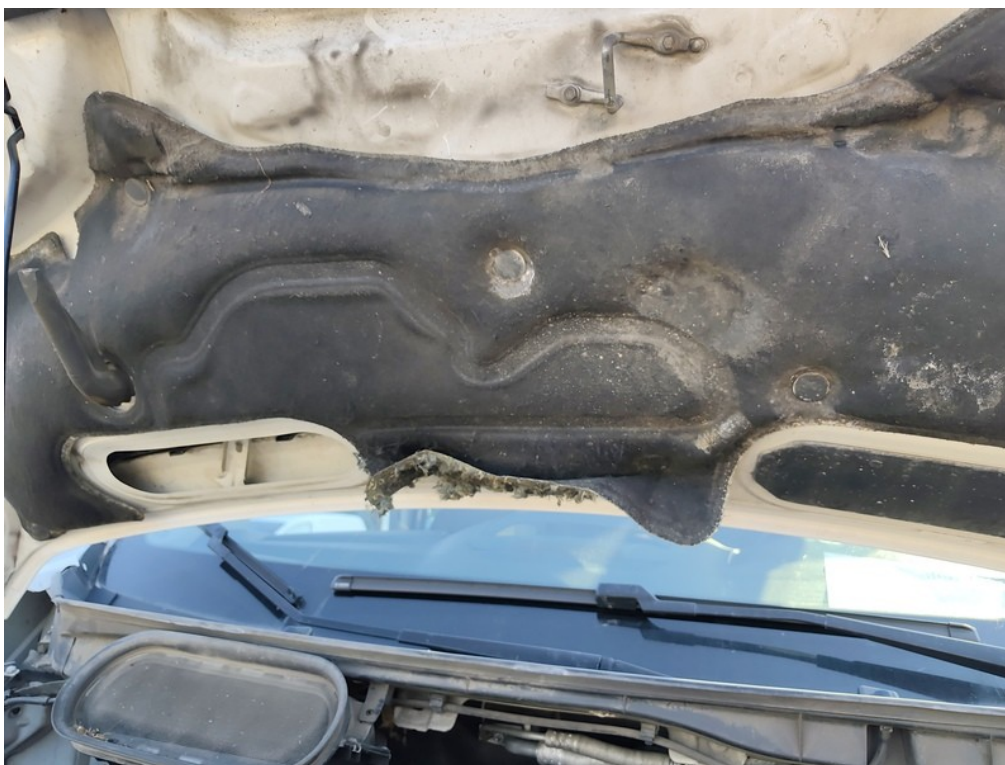
| P.č. | Poškozený díl | Druh poškození | Způsob opravy |
|---|---|---|---|
| 13 | Hluková izolace víka motoru | Opotřebení | Vyměnit |

**13** Hluková izolace víka motoru - Opatřeni  
Umístění:  
Způsob opravy:

Interiér (vnitřní prostor)  
Vyměnit

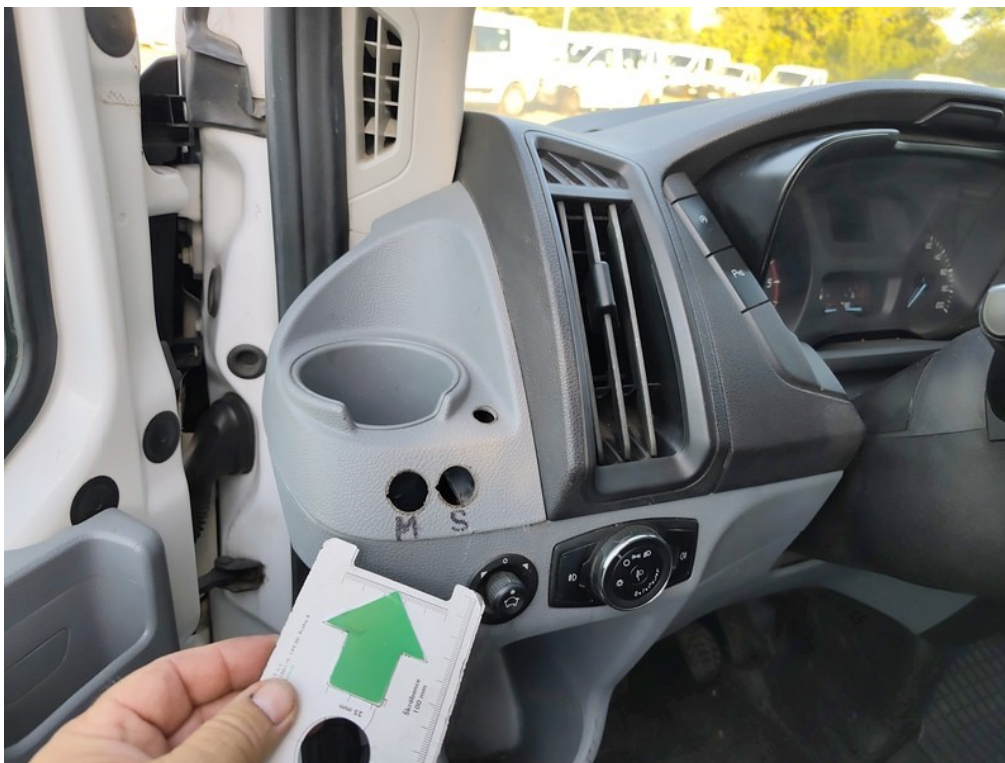
| P.č. | Poškozený díl | Druh poškození | Způsob opravy |
|---|---|---|---|
| 14 | Přístrojová deska horní část | Otvor | Vyměnit |

- 14** **Přístrojová deska horní část - Otvor**  
Umístění: Interiér (vnitřní prostor)  
Způsob opravy: Vyměnit

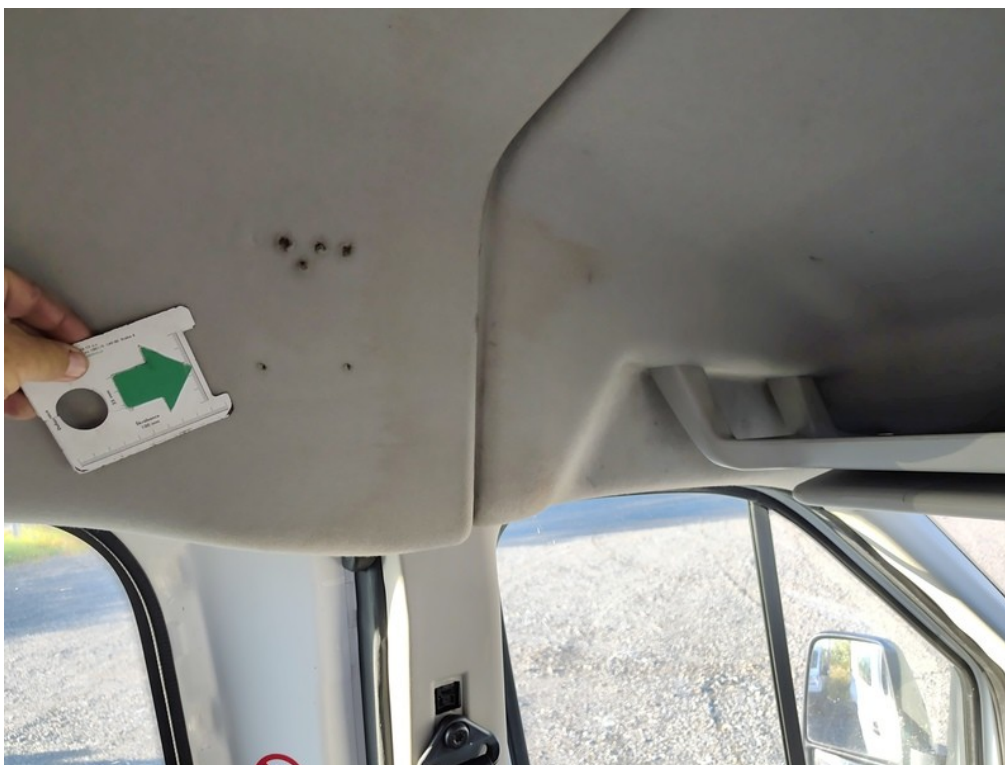
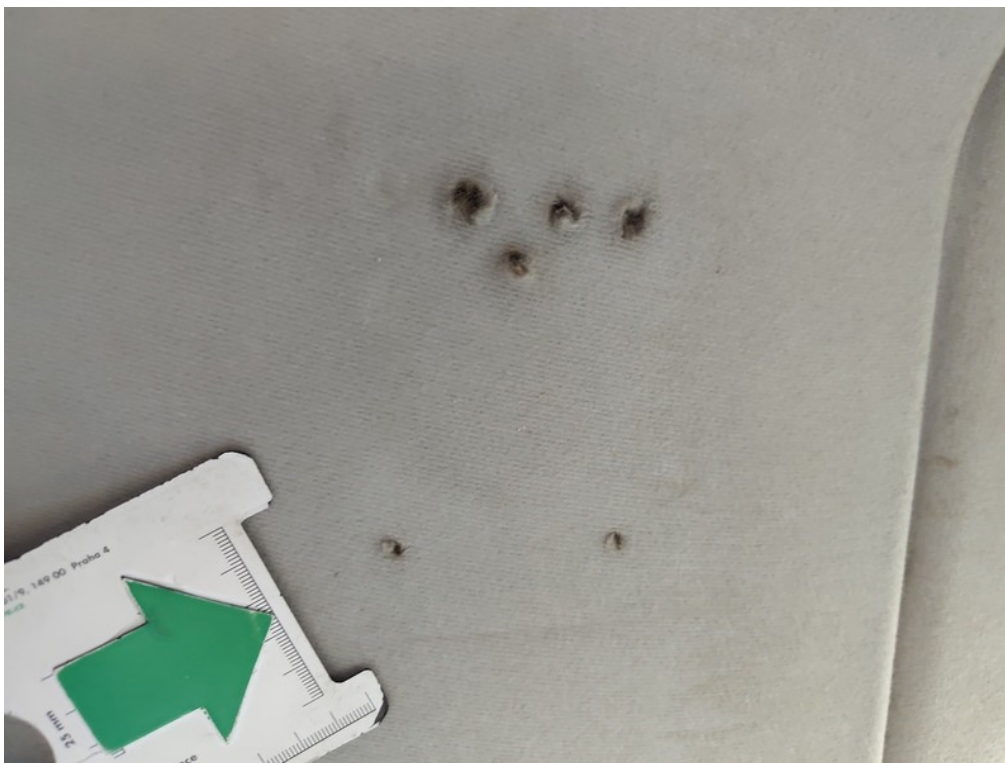
| P.č. | Poškozený díl | Druh poškození | Způsob opravy |
|---|---|---|---|
| 15 | Stropnice | Otvor | Vyměnit |

- 15** **Stropnice - Otvor**  
Umístění: Interiér (vnitřní prostor)  
Způsob opravy: Vyměnit

Viz popis k poškození č. 15

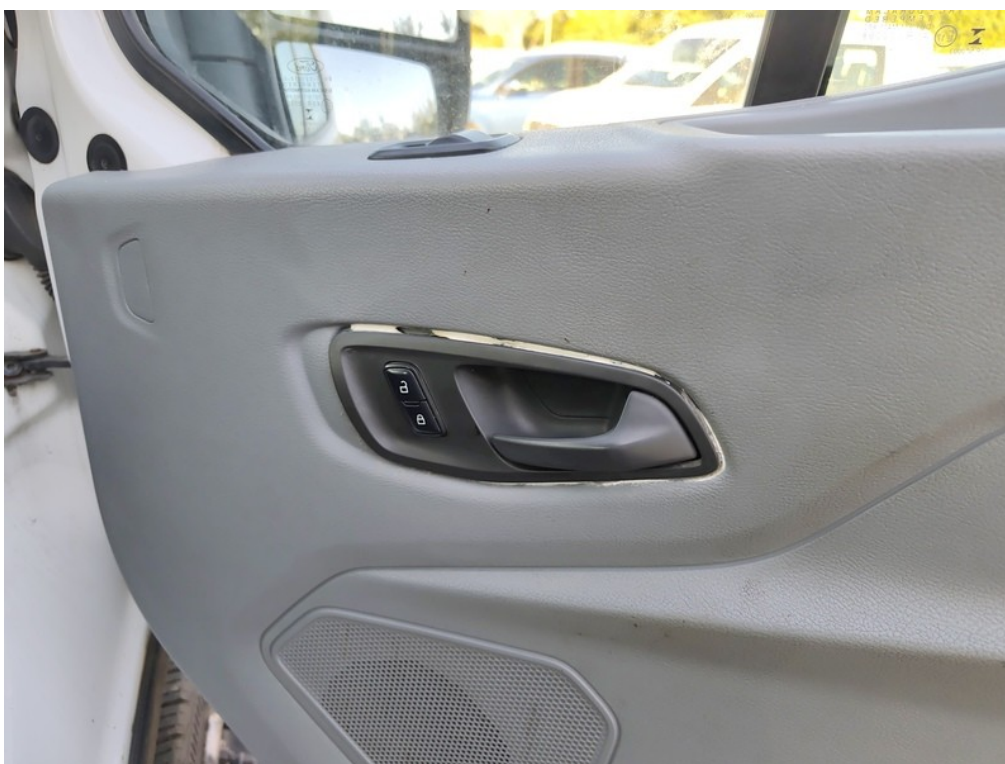
| P.č. | Poškozený díl | Druh poškození | Způsob opravy |
|---|---|---|---|
| 16 | Vnitřní klika PP dveří | Ke slícování | Opravit |

**16 Vnitřní klika PP dveří - Ke slícování**  
Umístění: Interiér (vnitřní prostor)  
Způsob opravy: Opravit

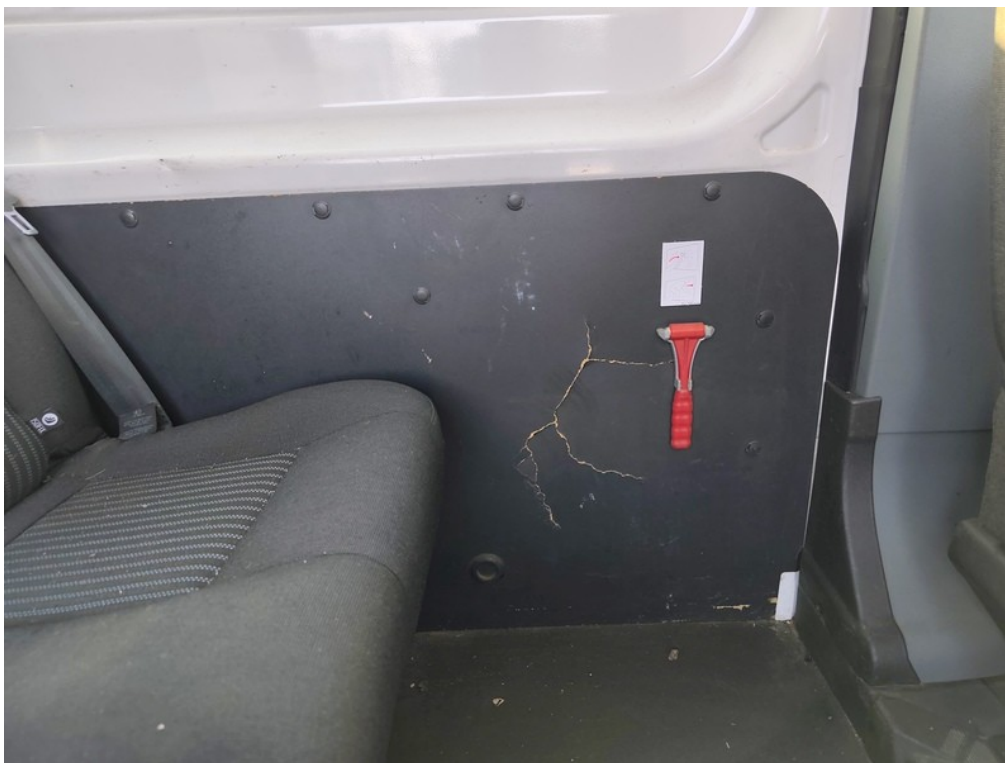
| P.č. | Poškozený díl | Druh poškození | Způsob opravy |
|---|---|---|---|
| 17 | Vnitřní výplň levé střední bočnice | Deformace | Vyměnit |

- 17 **Vnitřní výplň levé střední bočnice - Deformace**  
Umístění: Interiér (vnitřní prostor)  
Způsob opravy: Vyměnit

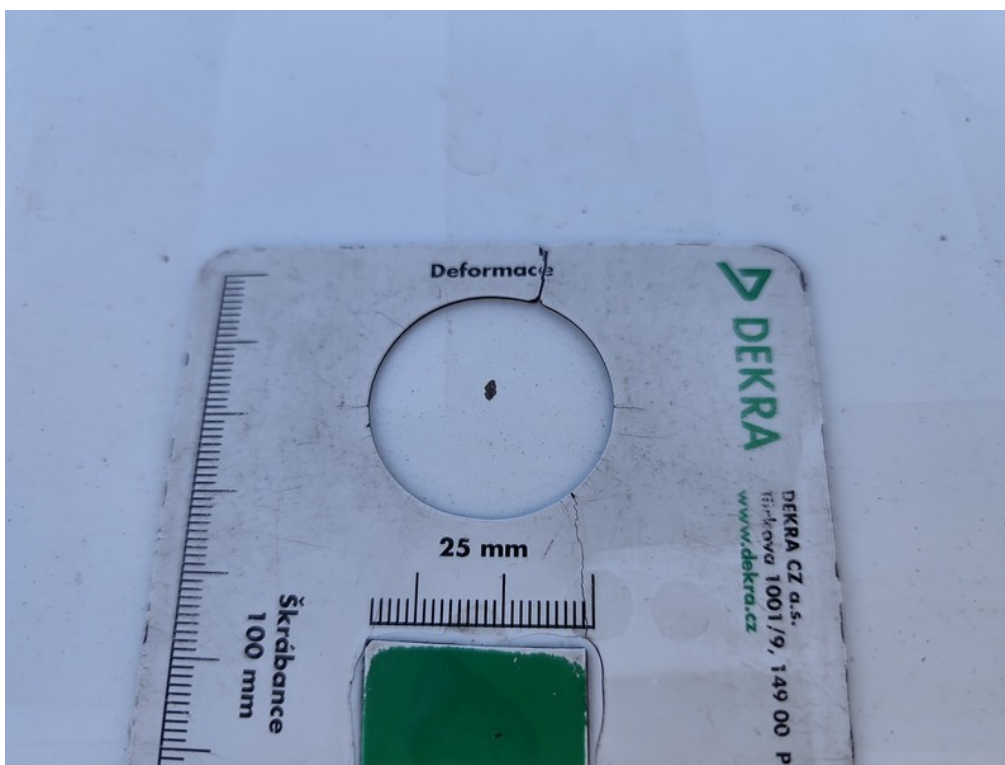
| P.č. | Poškozený díl | Druh poškození | Způsob opravy |
|---|---|---|---|
| 18 | Přední část vozidla | Poškození od odletujícího kamení | Opravit |

- 18 **Přední část vozidla - Poškození od odletujícího kamene**  
Umístění: Ostatní  
Způsob opravy: Opravit
