**DEKRA CZ a.s.**

**ÚDAJE O VOZIDLE**

| Model vozidla: | Ford Transit Combi | Provedení: | FT 350 2.0 TDCi DPF EU6, 350 L2 Trend |

## SEZNAM POŠKOZENÍ

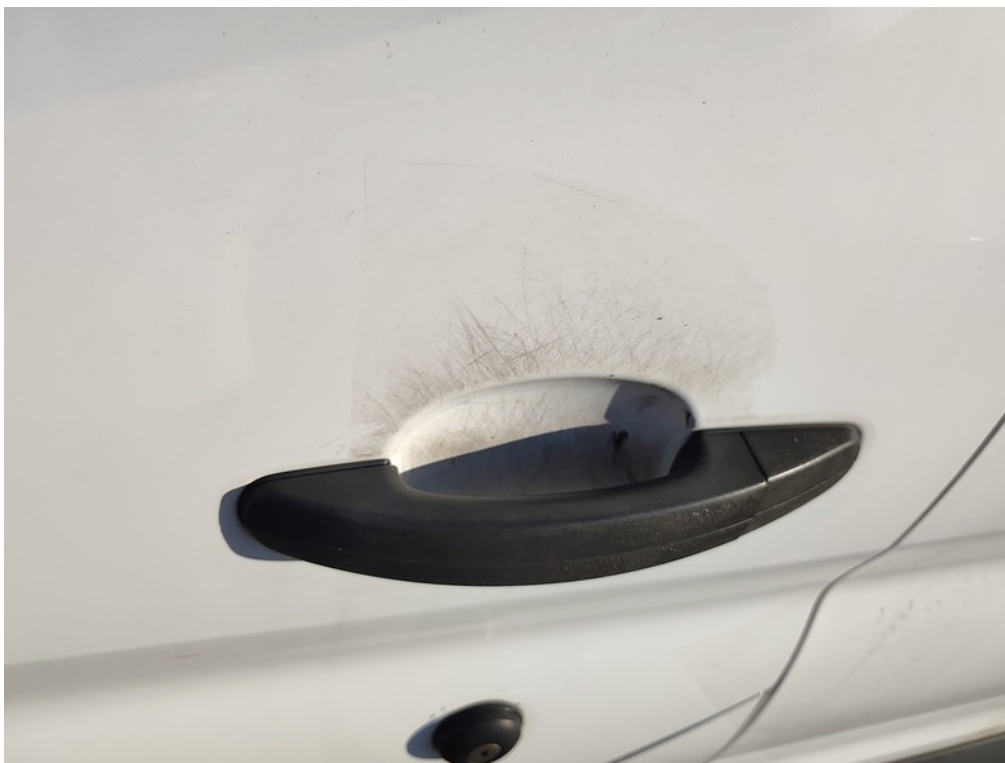
| P.č. | Poškozený díl | Druh poškození | Způsob opravy |
|---|---|---|---|
| 19 | Celková plocha karoserie | Škrábance | Vyleštit |

19 **Celková plocha karoserie - Škrábance**  
Umístění: Ostatní  
Způsob opravy: Vyleštit

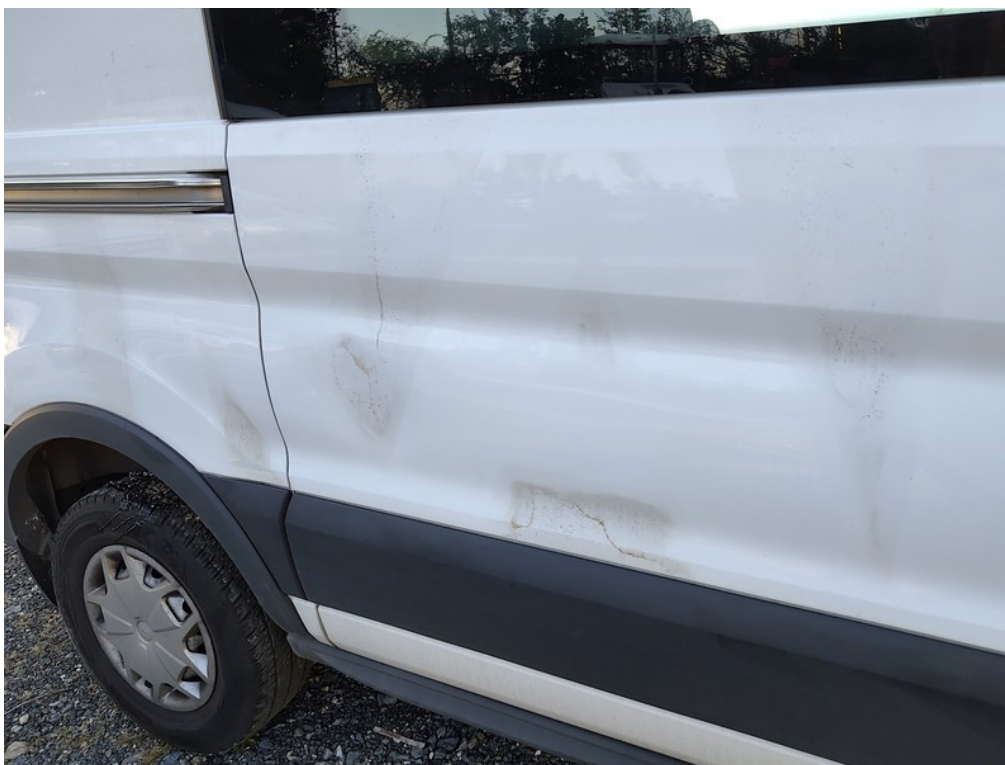
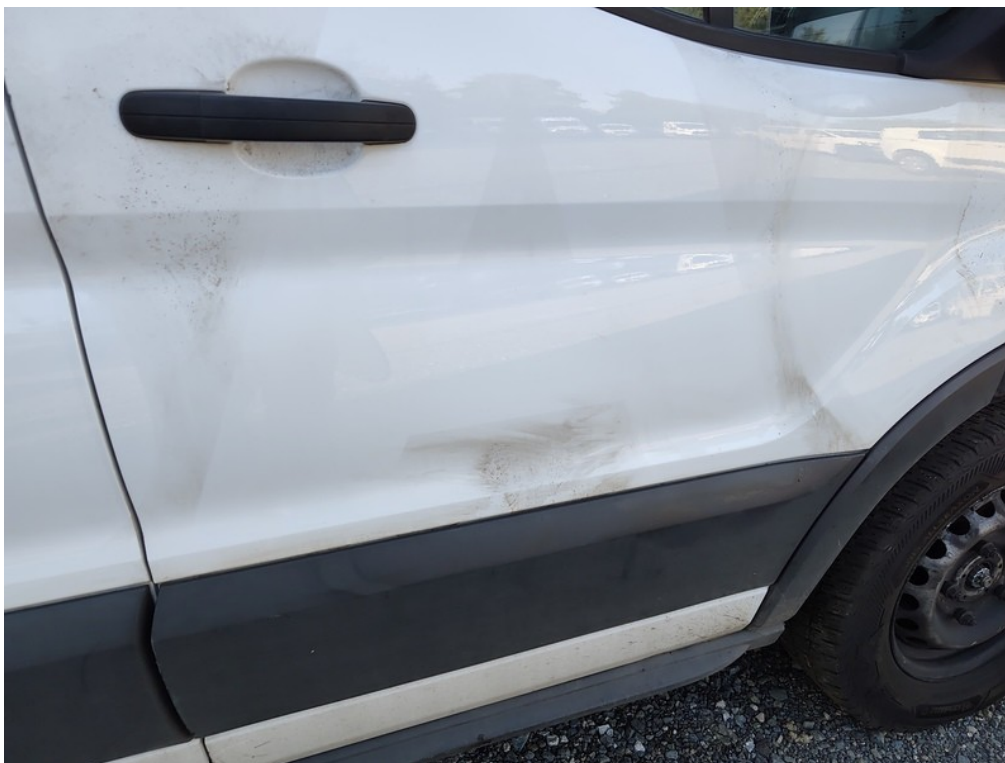
| P.č. | Poškozený díl | Druh poškození | Způsob opravy |
|---|---|---|---|
| 20 | Celková plocha karoserie | Znečištěno | Čištění |

20 **Celková plocha karoserie - Znečištěno**  
Umístění: Ostatní  
Způsob opravy: Čištění

Viz popis k poškození č. 20
