**Volkswagen Transporter**  
**Auftragsnummer: 864.0002.020**

**FIN: WV1ZZZ7HZLX017189**  
**Kennzeichen: 1-YJX-995**

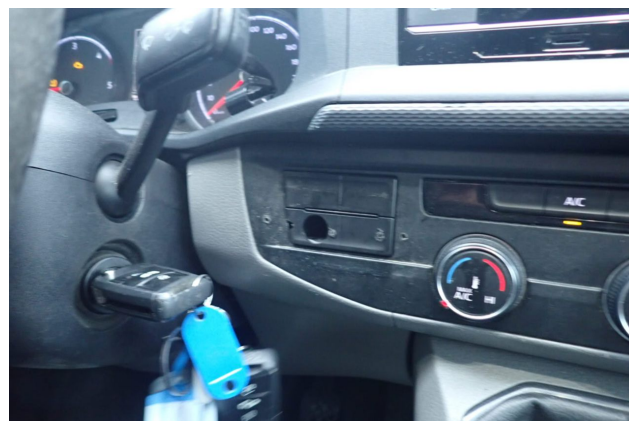
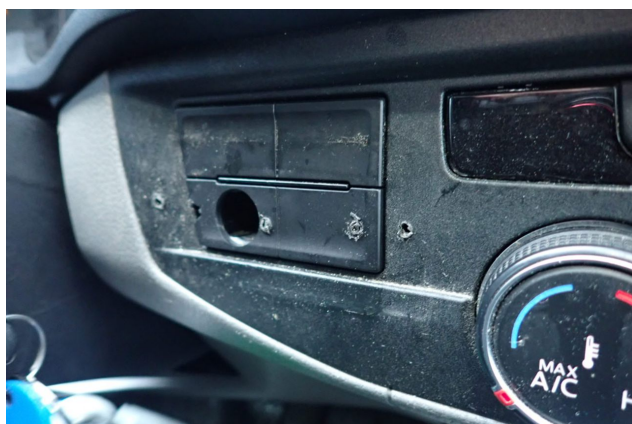
| Nr. | Bauteilgruppe | Beschreibung |
|---|---|---|
| 1 | Instrumententafel | Instrumententafel Mitte - Löcher - kein Abzug |

Beschädigung 1: Instrumententafel: Instrumententafel Mitte - Löcher - kein Abzug

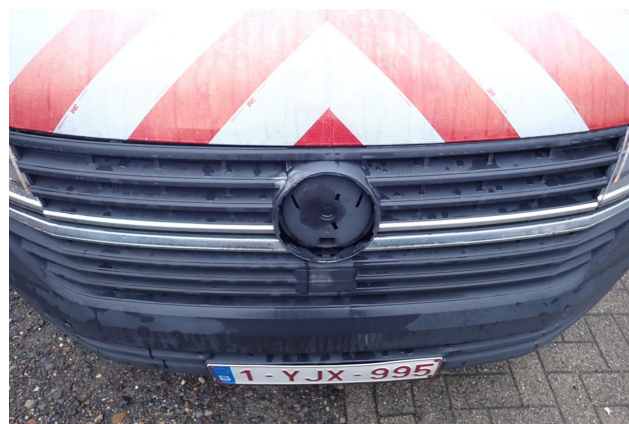
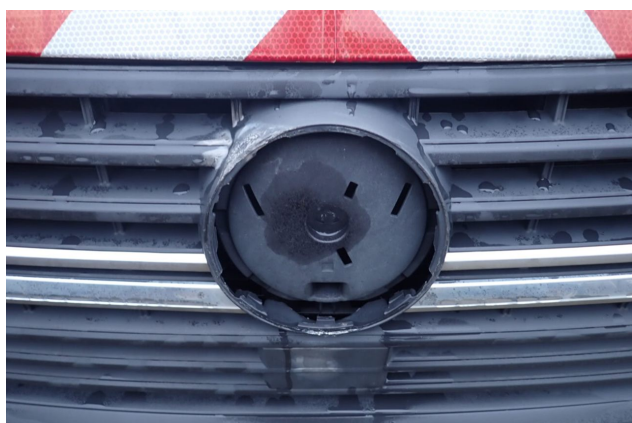
Beschädigung 2: Motorhaube: Emblem - fehlt - erneuern

| Nr. | Bauteilgruppe | Beschreibung |
|---|---|---|
| 2 | Motorhaube | Emblem - fehlt - erneuern |

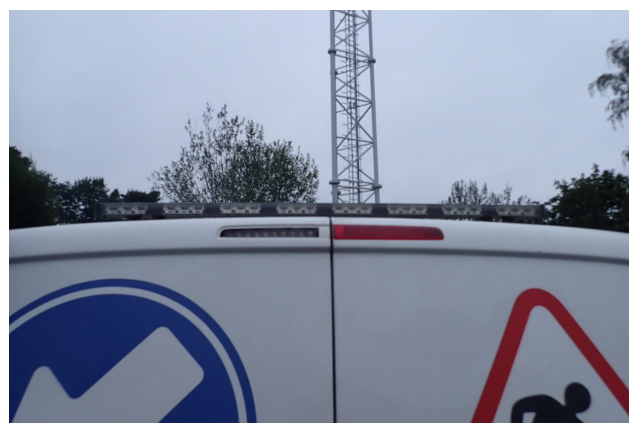
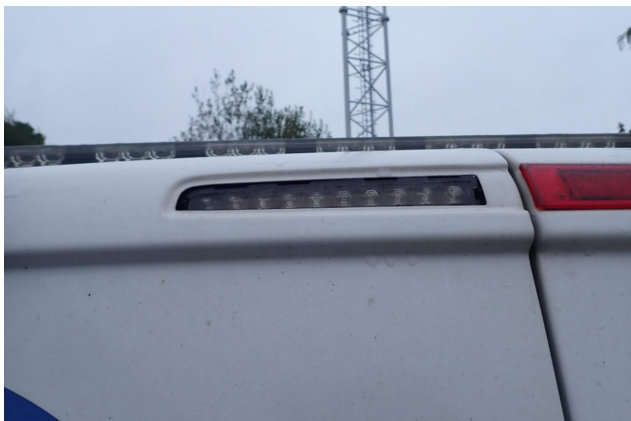
Beschädigung 3: Heckleuchte: Zusatzbremsleuchte - fehlt - erneuern

**Beschädigung 3:** Heckleuchte: Zusatzbremsleuchte - fehlt - erneuern

| Nr. | Bauteilgruppe | Beschreibung |
|---|---|---|
| 3 | Heckleuchte | Zusatzbremsleuchte - fehlt - erneuern |

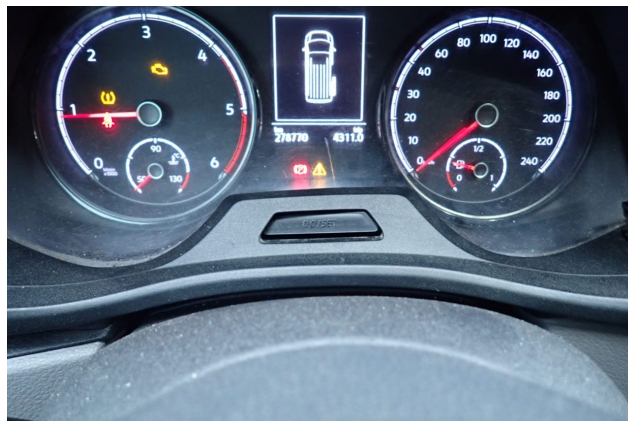
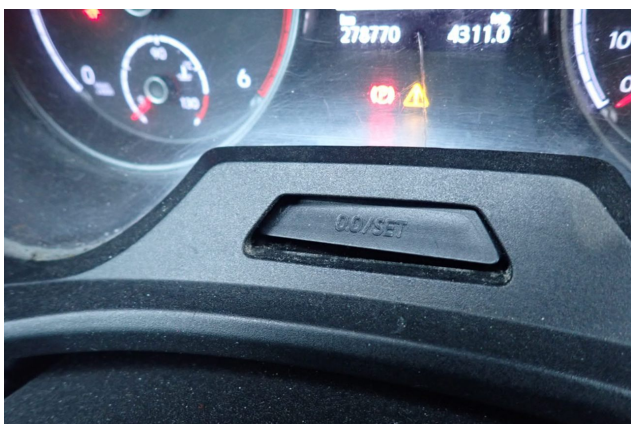
| Nr. | Bauteilgruppe | Beschreibung |
|---|---|---|
| 4 | Instrumententafel | Bedienelemente - beschädigt - Wertminderung |

**Beschädigung 4:** Instrumententafel: Bedienelemente - beschädigt - Wertminderung

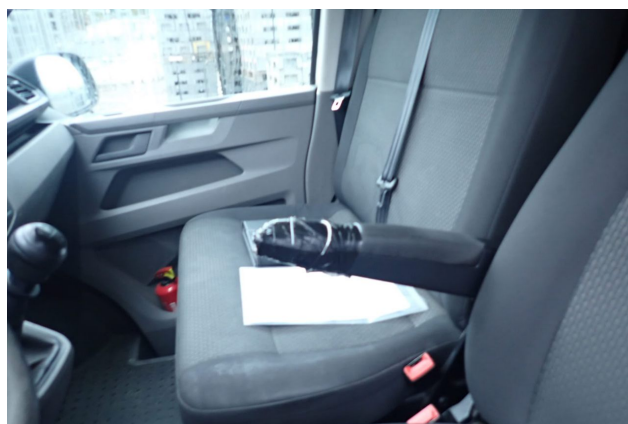
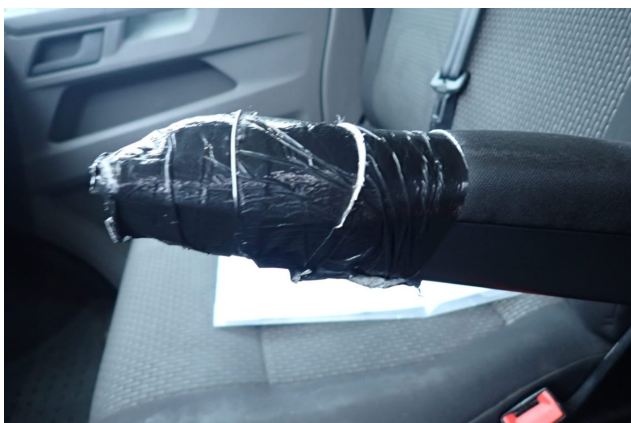
| Nr. | Bauteilgruppe | Beschreibung |
|---|---|---|
| 5 | Interieur | Armauflage vorn - beschädigt - Wertminderung |

**Beschädigung 5:** Interieur: Armauflage vorn - beschädigt - Wertminderung

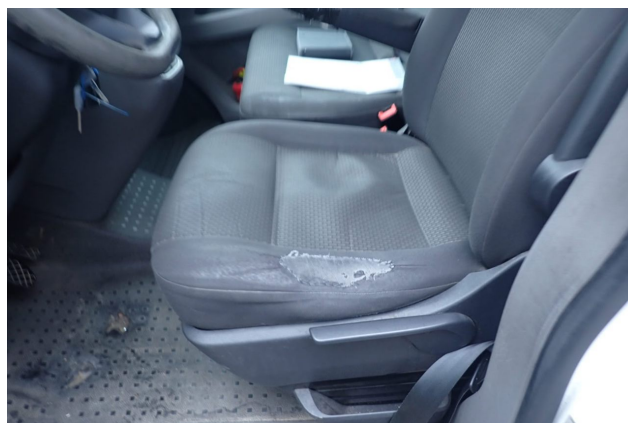
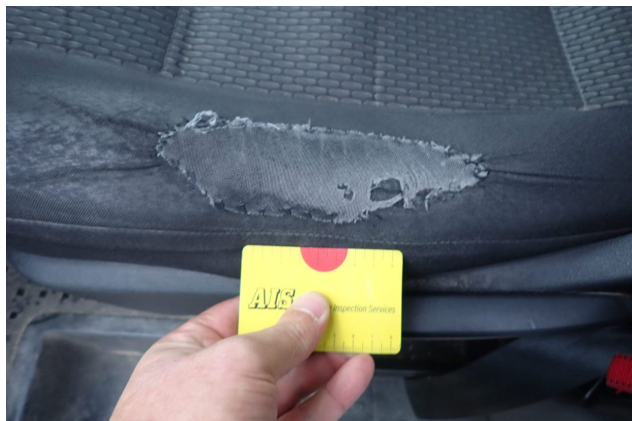
| Nr. | Bauteilgruppe | Beschreibung |
|---|---|---|
| 6 | Sitz vorn | Sitzbezug links - gebrochen / gerissen - Wertminderung |

**Beschädigung 6:** Sitz vorn: Sitzbezug links - gebrochen / gerissen - Wertminderung

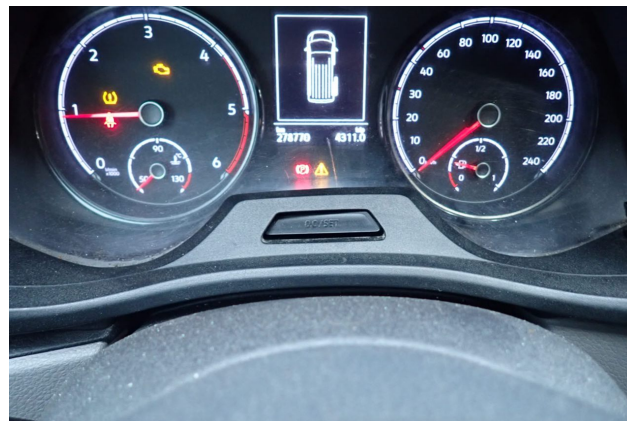
**Beschädigung 7:** Motor: Motor - Befund festlegen - Diagnose durchführen

| Nr. | Bauteilgruppe | Beschreibung |
|---|---|---|
| 7 | Motor | Motor - Befund festlegen - Diagnose durchführen |

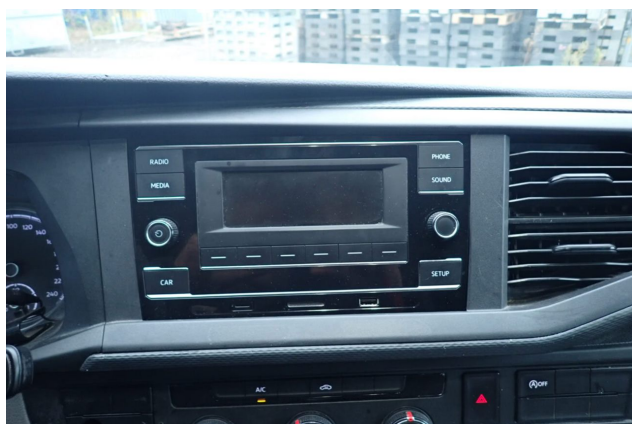
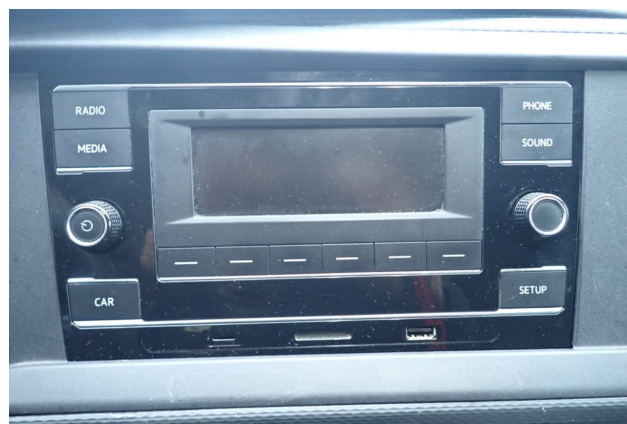
| Nr. | Bauteilgruppe | Beschreibung |
|---|---|---|
| 8 | Multimediasystem | Radio - defekt - Wertminderung |

**Beschädigung 8:** Multimediasystem: Radio - defekt - Wertminderung

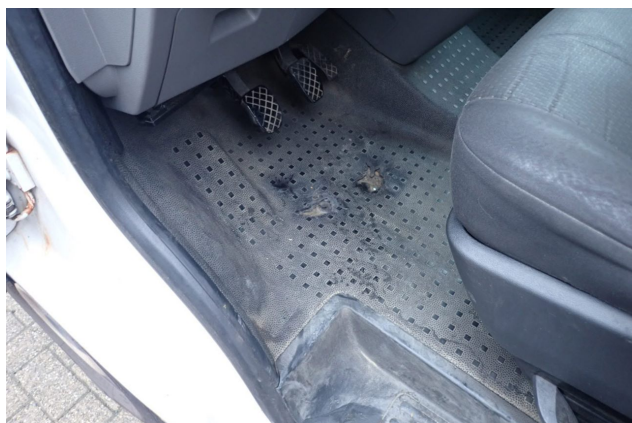
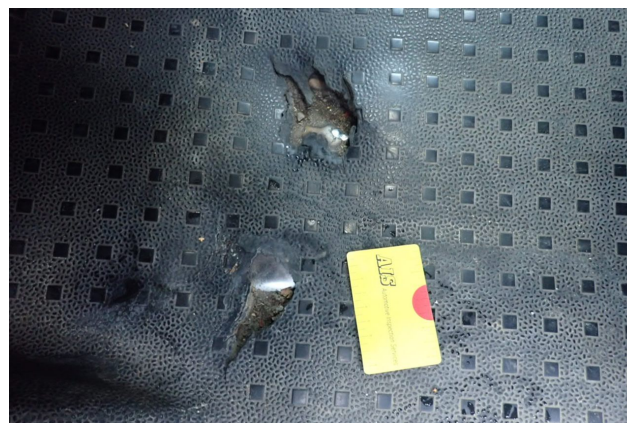
**Beschädigung 9:** Verkleidungen/Abdeckungen: Bodenbelag vorn Mitte - gebrochen / gerissen - erneuern

| Nr. | Bauteilgruppe | Beschreibung |
|---|---|---|
| 9 | Verkleidungen/<br>Abdeckungen | Bodenbelag vorn Mitte - gebrochen / gerissen - erneuern |

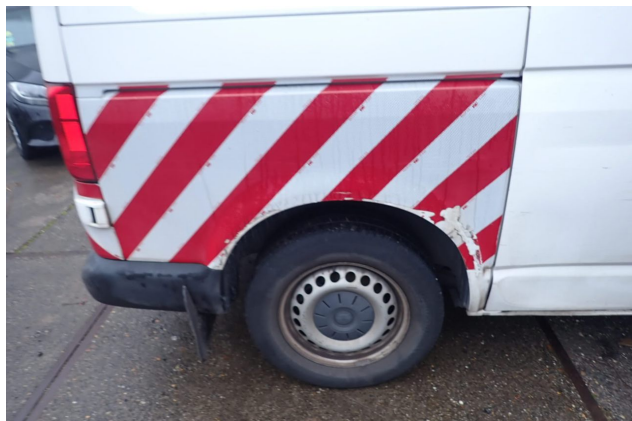
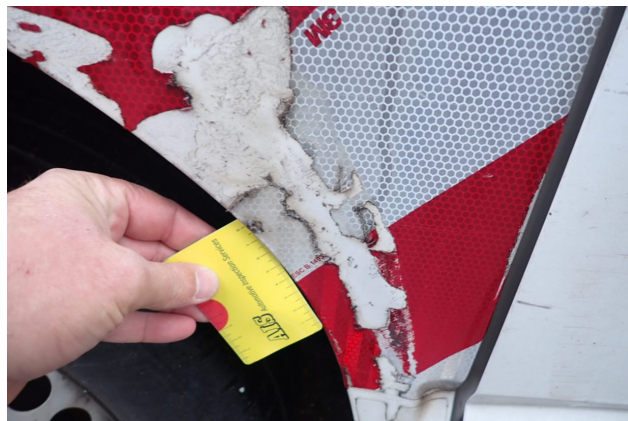
**Beschädigung 10:** Seitenwand rechts: Seitenwand - Delle / Lackschaden - instandsetzen und lackieren

| Nr. | Bauteilgruppe | Beschreibung |
|---|---|---|
| 10 | Seitenwand rechts | Seitenwand - Delle / Lackschaden - instandsetzen und lackieren |

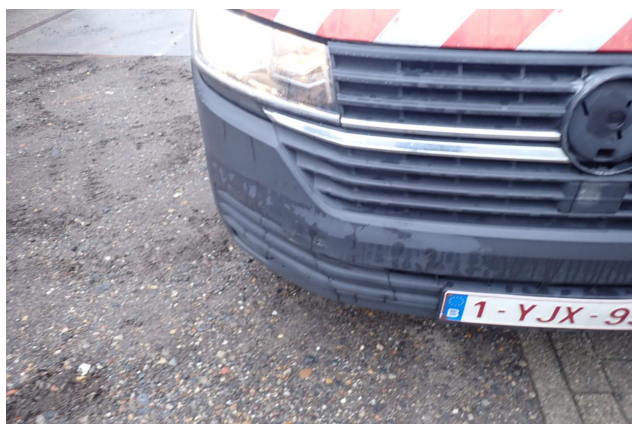
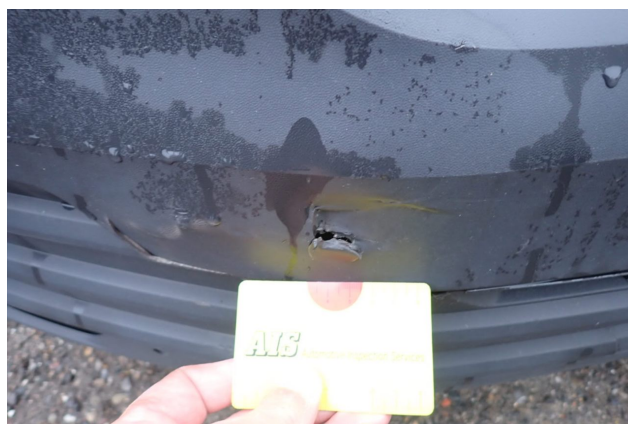
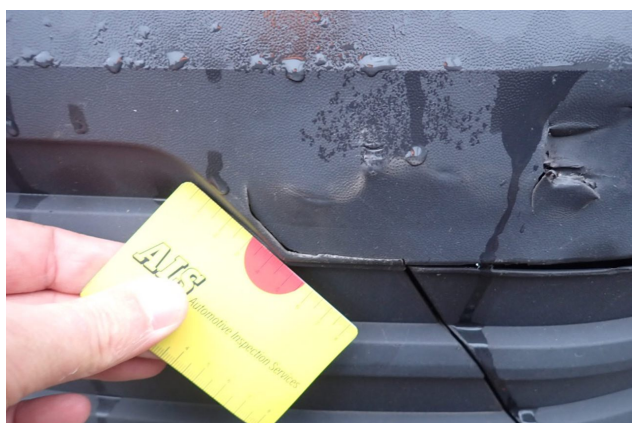
**Beschädigung 12:** Stossfänger vorn: Stossfänger vorn (unlackiert) - gebrochen / gerissen - erneuern

| Nr. | Bauteilgruppe | Beschreibung |
|---|---|---|
| 12 | Stoßfänger vorn | Stoßfänger vorn (unlackiert) - gebrochen / gerissen - erneuern |
