**DEKRA CZ a.s.**

**ÚDAJE O VOZIDLE**

| Model vozidla: | Skoda Octavia | Provedení: | 1.6 TDI DPF EU6, Style Green Tec |

## SEZNAM POŠKOZENÍ

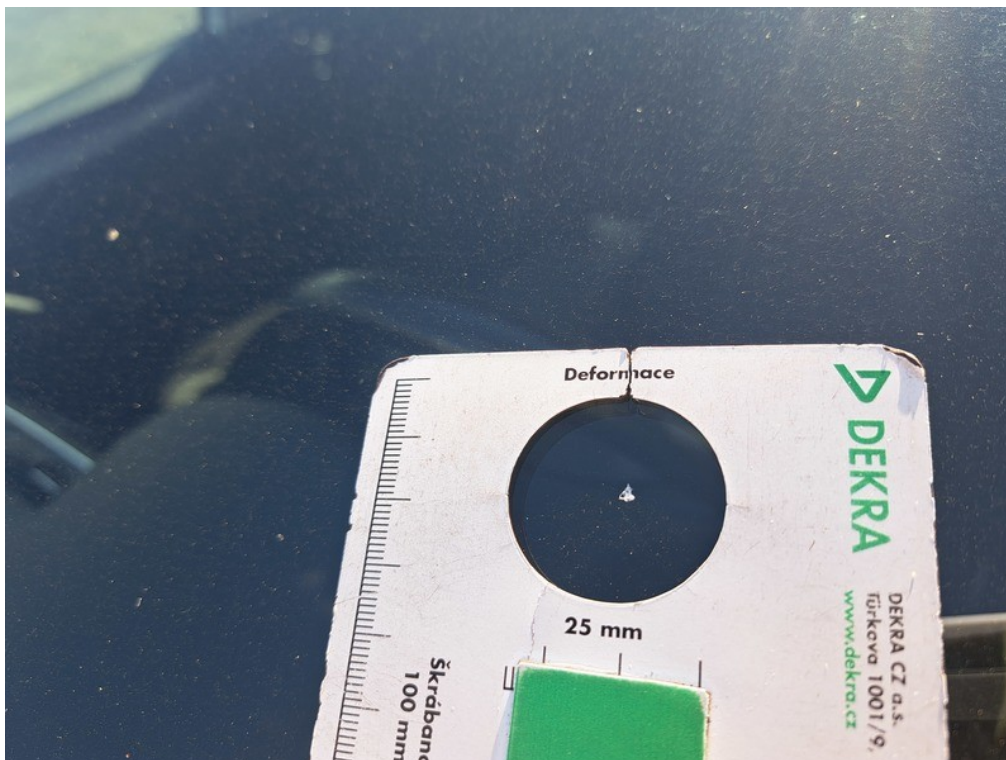
| P.č. | Poškozený díl | Druh poškození | Způsob opravy |
|---|---|---|---|
| 1 | Čelní sklo | Poškození od odletujícího kamení | Opravit |

- 1 Čelní sklo - Poškození od odletujícího kamení**  
Umístění: Exteriér (vnější prostor)  
Způsob opravy: Opravit

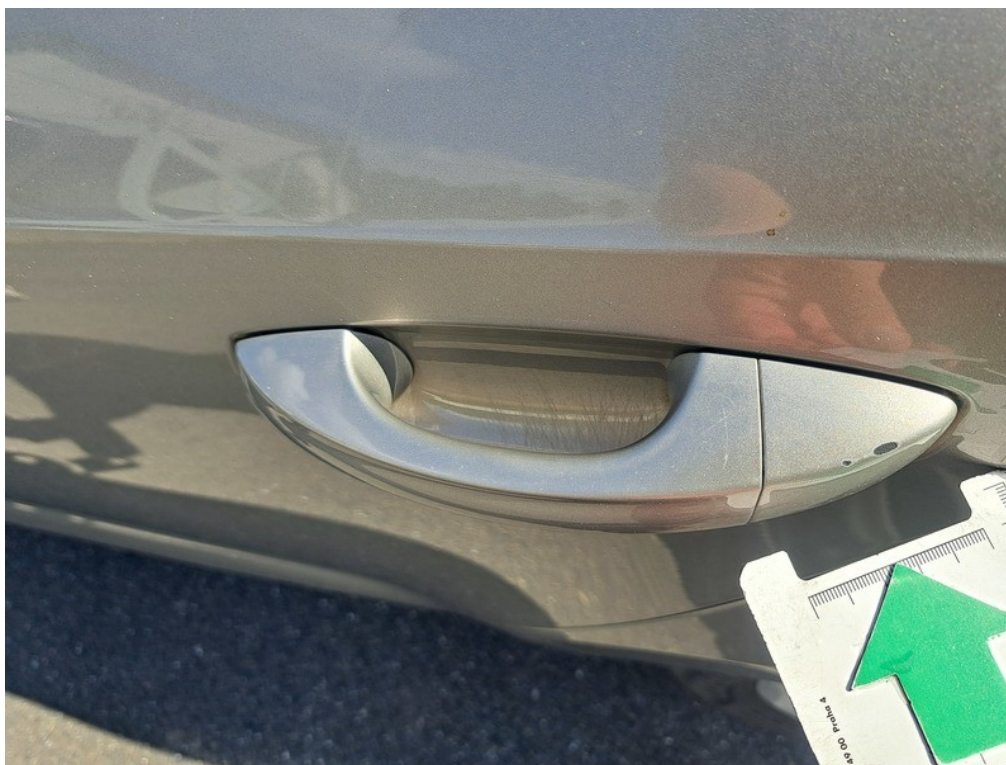
| P.č. | Poškozený díl | Druh poškození | Způsob opravy |
|---|---|---|---|
| 2 | Madlo kliky LZ dveří | Škrábance | Lakovat |

- 2 Madlo kliky LZ dveří - Škrábance**  
Umístění: Exteriér (vnější prostor)  
Způsob opravy: Lakovat

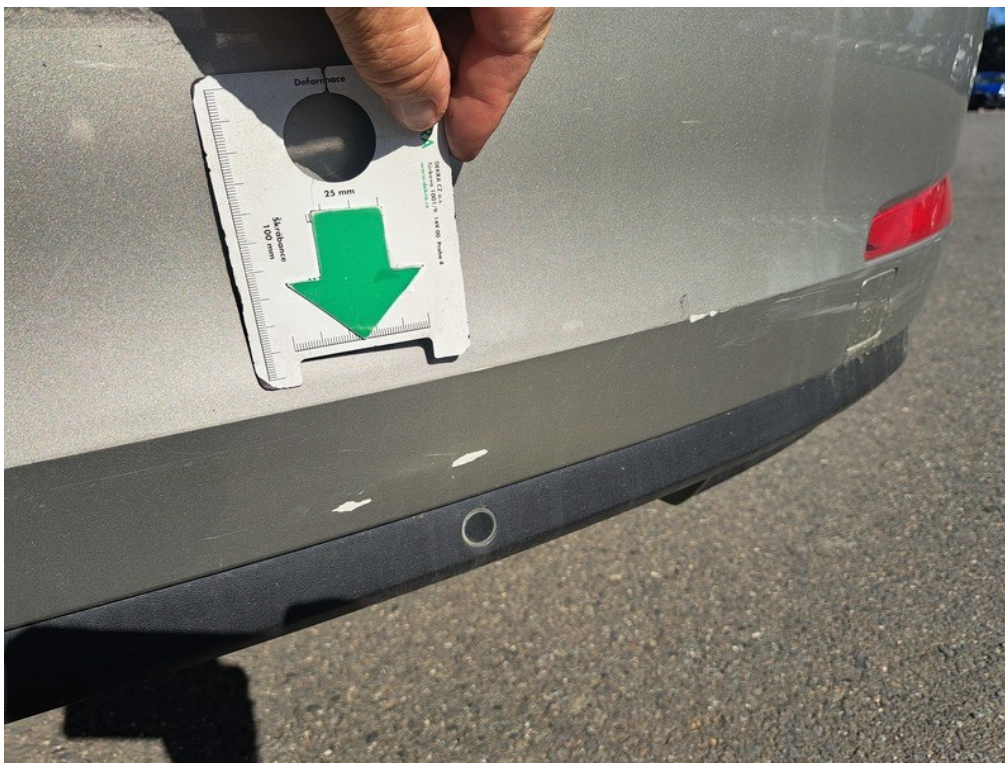
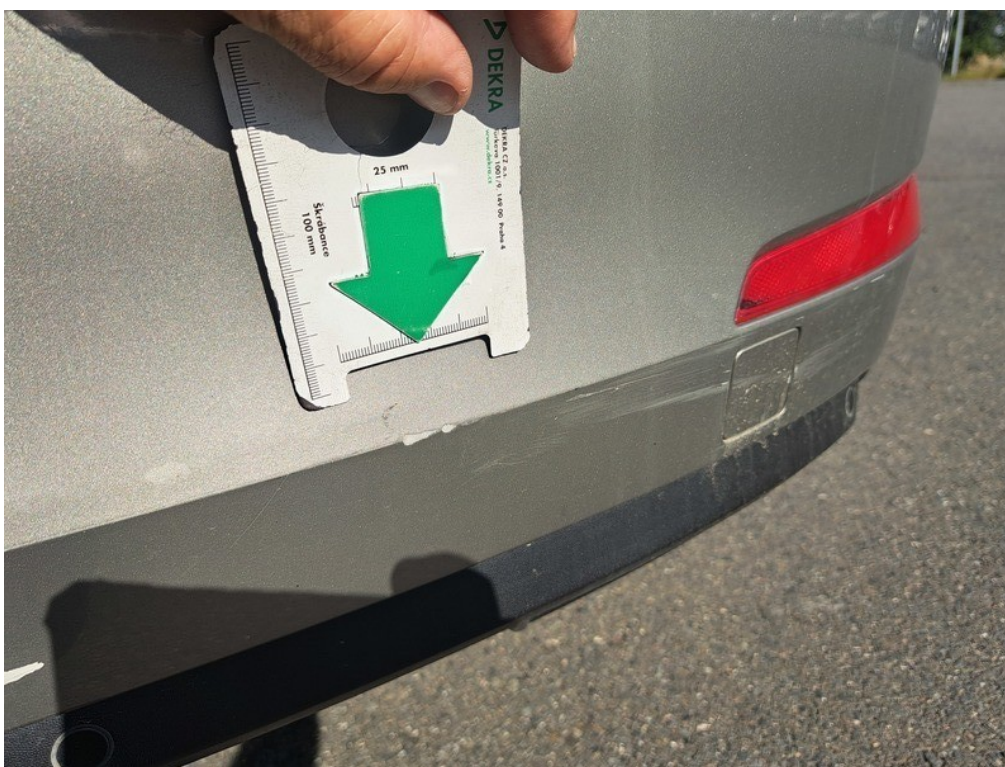
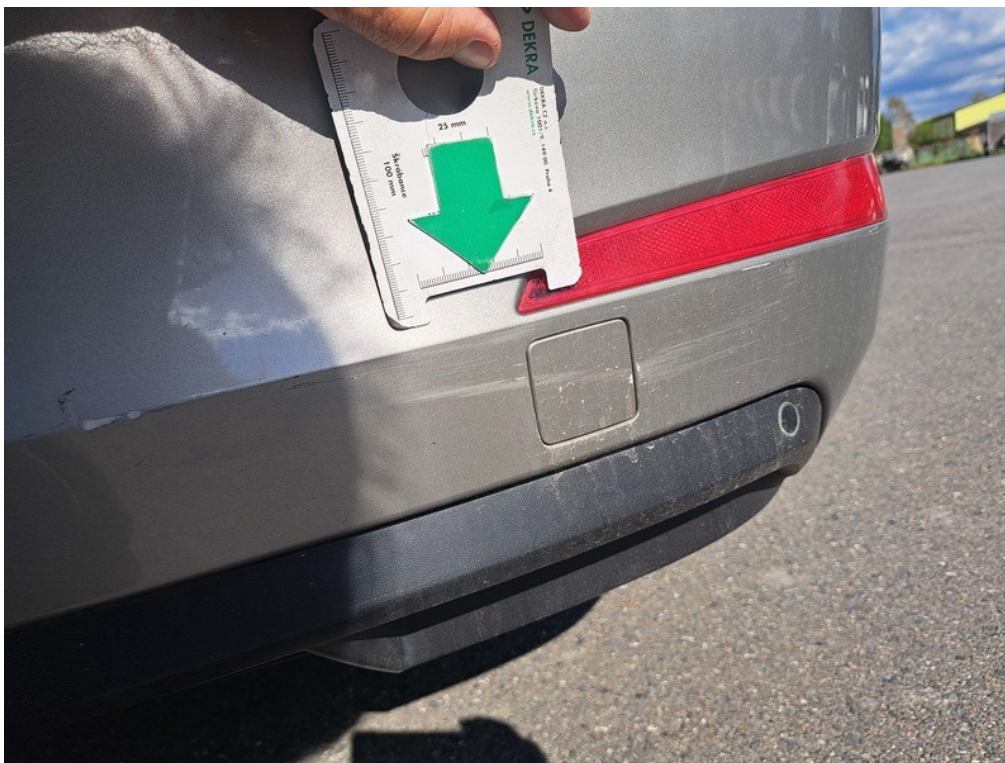
| P.č. | Poškozený díl | Druh poškození | Způsob opravy |
|---|---|---|---|
| 3 | Zadní nárazník | Škrábance | Lakovat |

**3 Zadní nárazník - Škrábance**  
Umístění:  
Způsob opravy:

Exteriér (vnější prostor)  
Lakovat

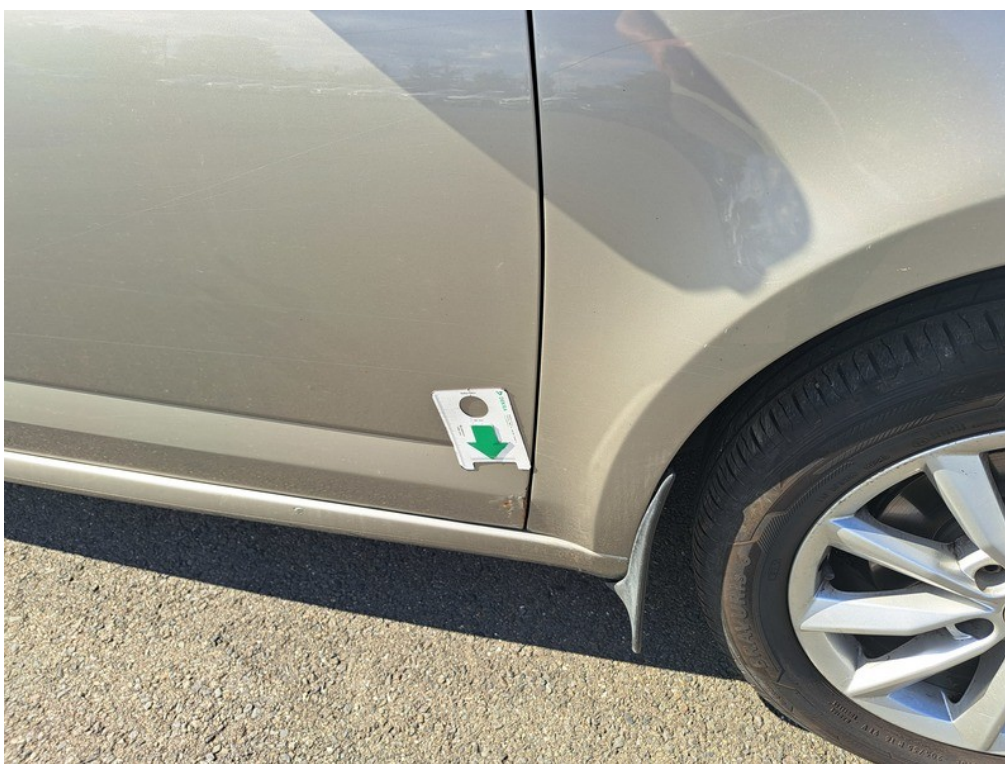
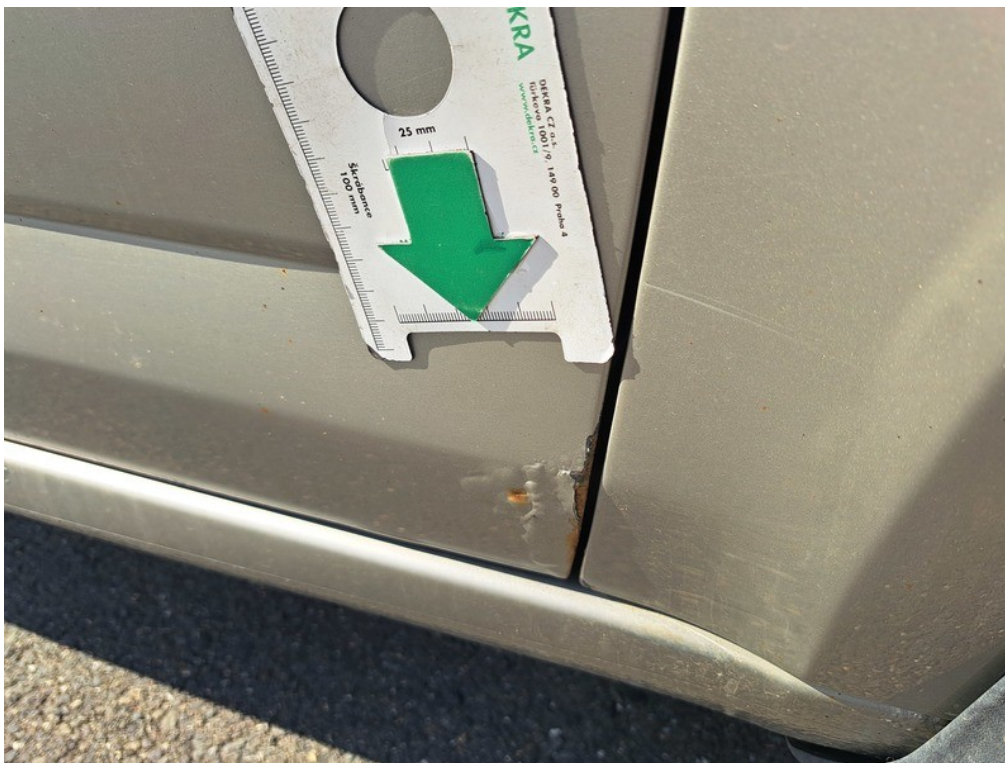
| P.č. | Poškozený díl | Druh poškození | Způsob opravy |
|---|---|---|---|
| 4 | Dveře přední pravé | Koroze | Lakovat |

**4 Dveře přední pravé - Koroze**  
Umístění:  
Způsob opravy:

Exteriér (vnější prostor)  
Lakovat

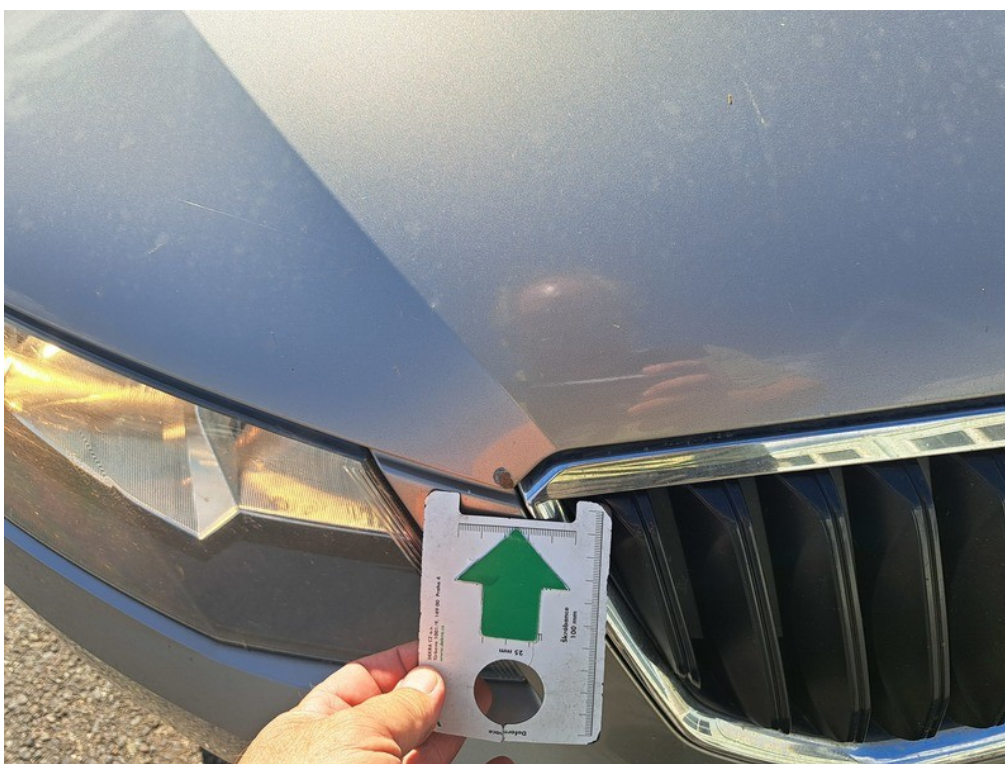
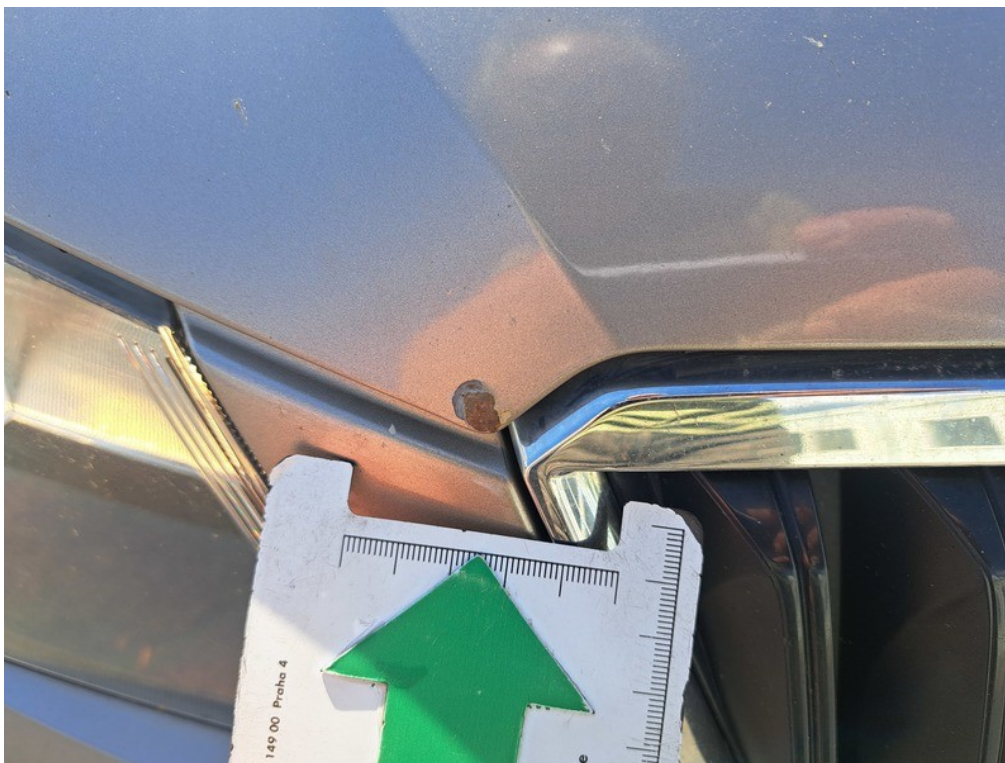
| P.č. | Poškozený díl | Druh poškození | Způsob opravy |
|---|---|---|---|
| 5 | Víko motoru | Koroze | Lakovat |

**5 Víko motoru - Koroze**  
Umístění:  
Způsob opravy:

Exteriér (vnější prostor)  
Lakovat

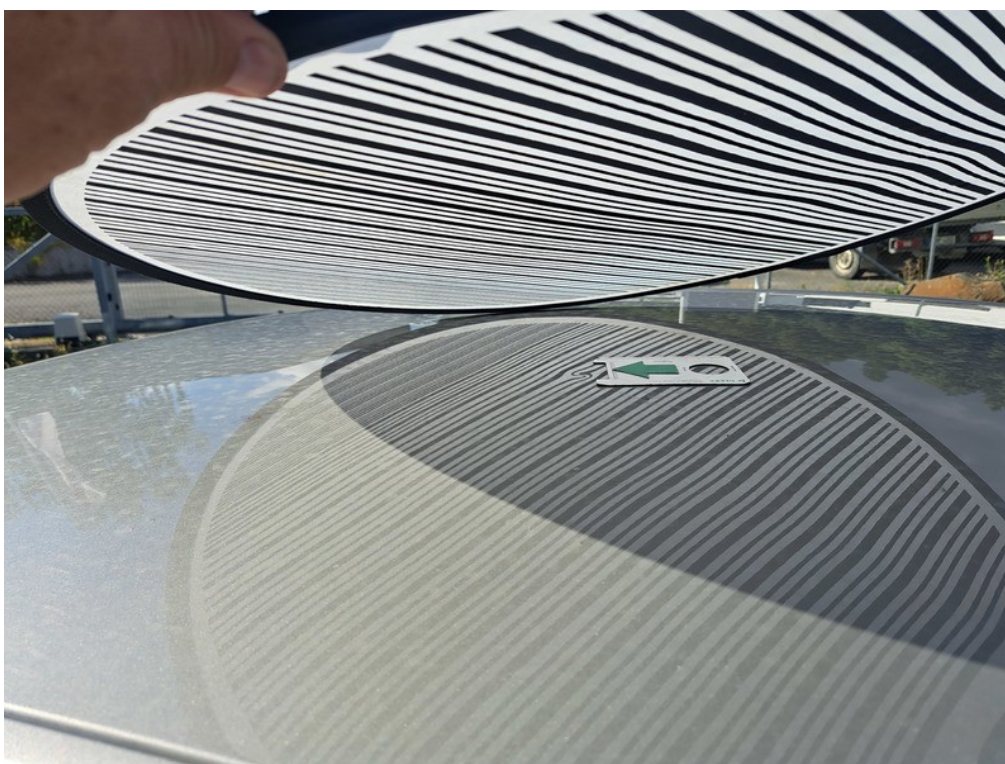
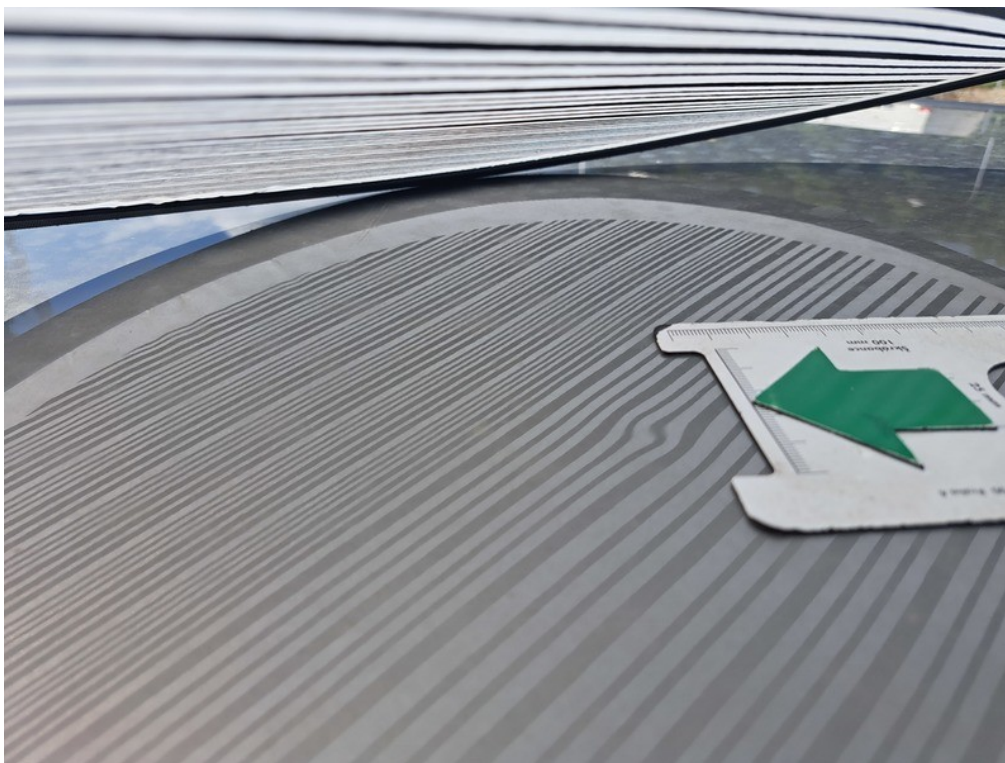
| P.č. | Poškozený díl | Druh poškození | Způsob opravy |
|---|---|---|---|
| 6 | Střecha | Jamka | Opravit |

**6 Střecha - Jamka**  
Umístění:  
Způsob opravy:

Exteriér (vnější prostor)  
Opravit

Poznámka: 4x 30mm

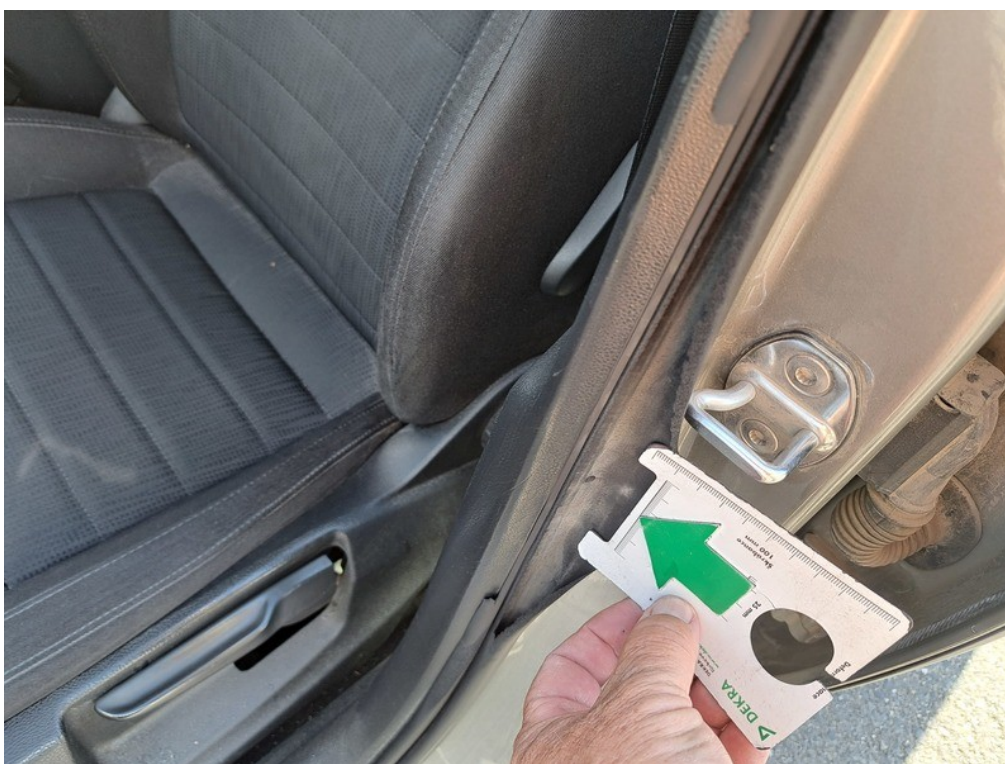
| P.č. | Poškozený díl | Druh poškození | Způsob opravy |
|---|---|---|---|
| 7 | Těsnění LP dveří | Deformace | Vyměnit |

**7 Těsnění LP dveří - Deformace**  
Umístění:  
Způsob opravy:

Interiér (vnitřní prostor)  
Vyměnit

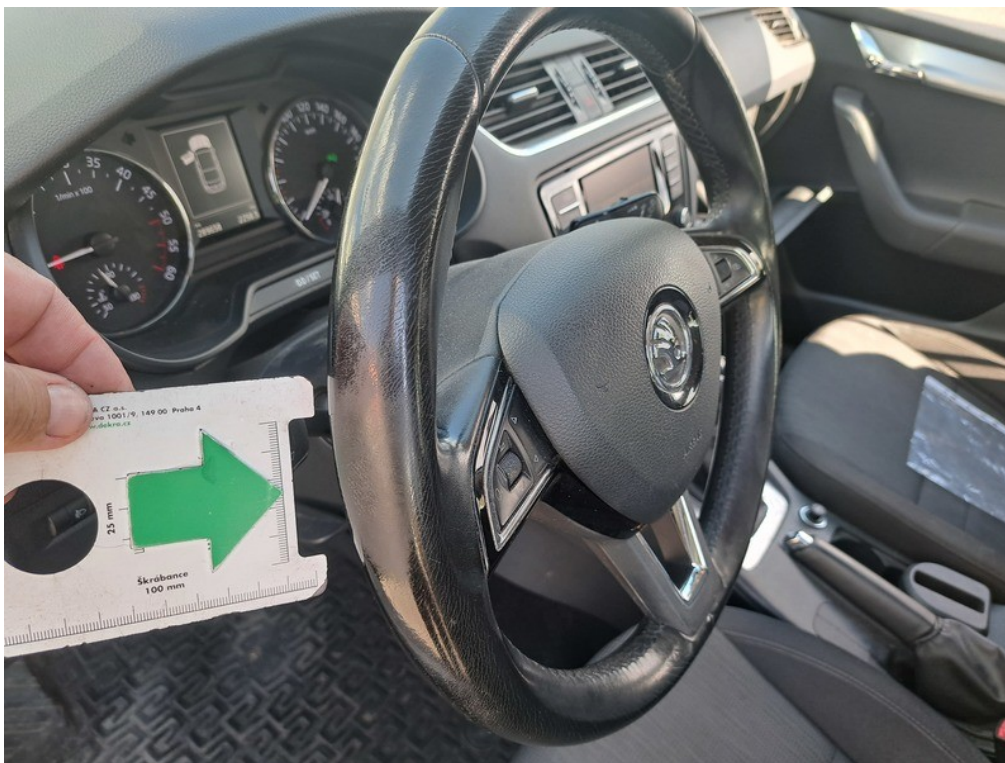
| P.č. | Poškozený díl | Druh poškození | Způsob opravy |
|---|---|---|---|
| 8 | Volant | Opotřebení | Vyměnit |

### 8 Volant - Opotřebení

Umístění:  
Způsob opravy:

Interiér (vnitřní prostor)  
Vyměnit

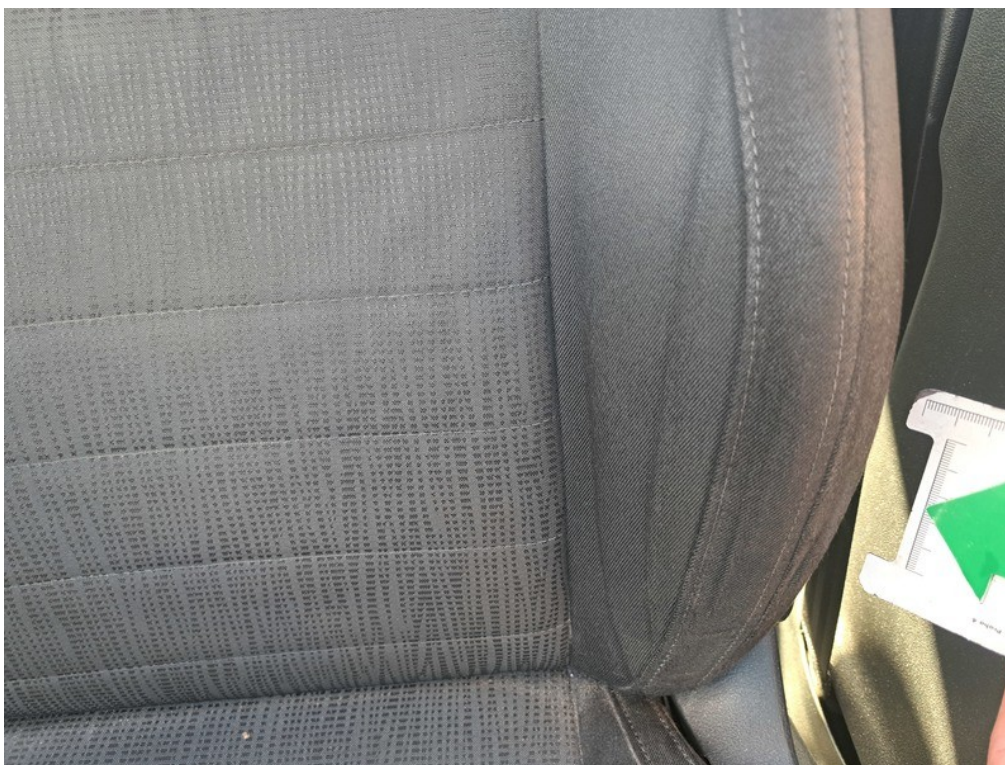
| P.č. | Poškozený díl | Druh poškození | Způsob opravy |
|---|---|---|---|
| 9 | Potah opěradla sedadla řidiče | Opotřebení | Vyměnit |

### 9 Potah opěradla sedadla řidiče - Opotřebení

Umístění:  
Způsob opravy:

Interiér (vnitřní prostor)  
Vyměnit

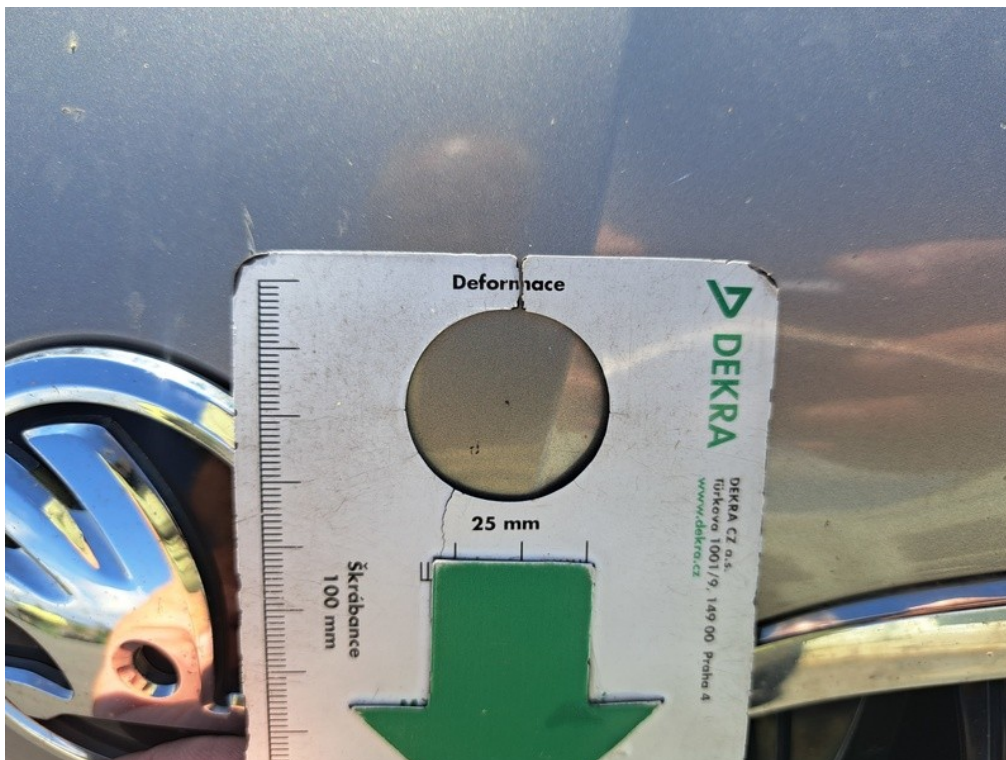
| P.č. | Poškozený díl | Druh poškození | Způsob opravy |
|---|---|---|---|
| 10 | Přední část vozidla | Poškození od odletujícího kamení | Opravit |

**10** Přední část vozidla - Poškození od odletujícího kamení  
Umístění:  
Způsob opravy:

Ostatní  
Opravit

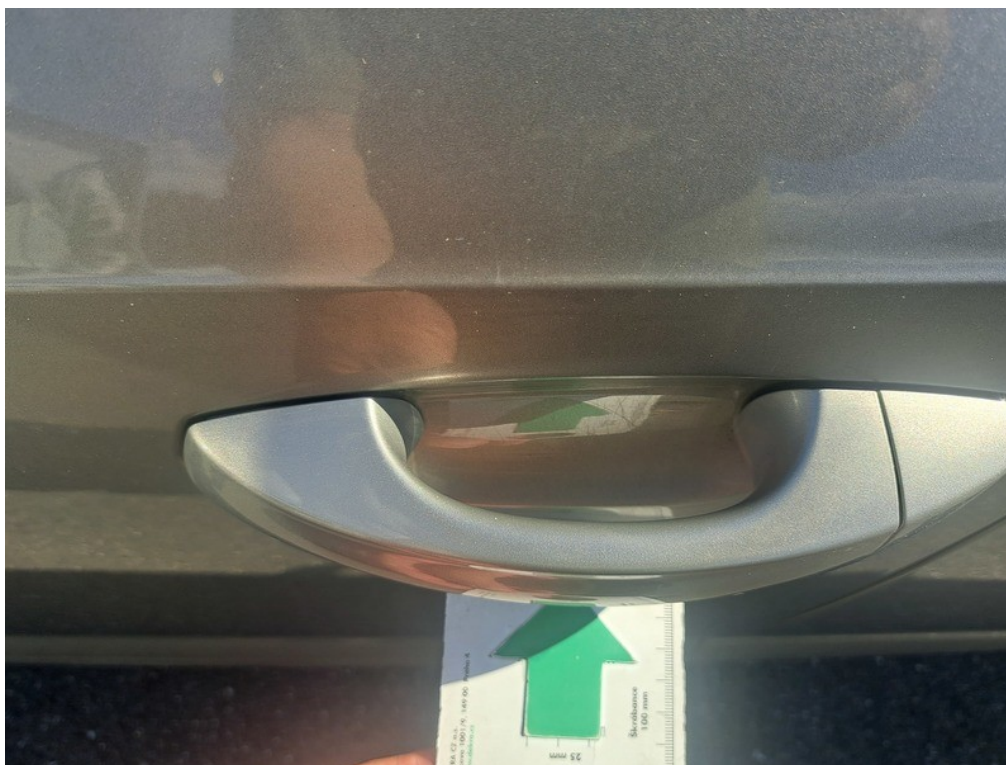
| P.č. | Poškozený díl | Druh poškození | Způsob opravy |
|---|---|---|---|
| 11 | Celková plocha karoserie | Škrábance | Vyleštit |

**11** Celková plocha karoserie - Škrábance  
Umístění:  
Způsob opravy:

Ostatní  
Vyleštit

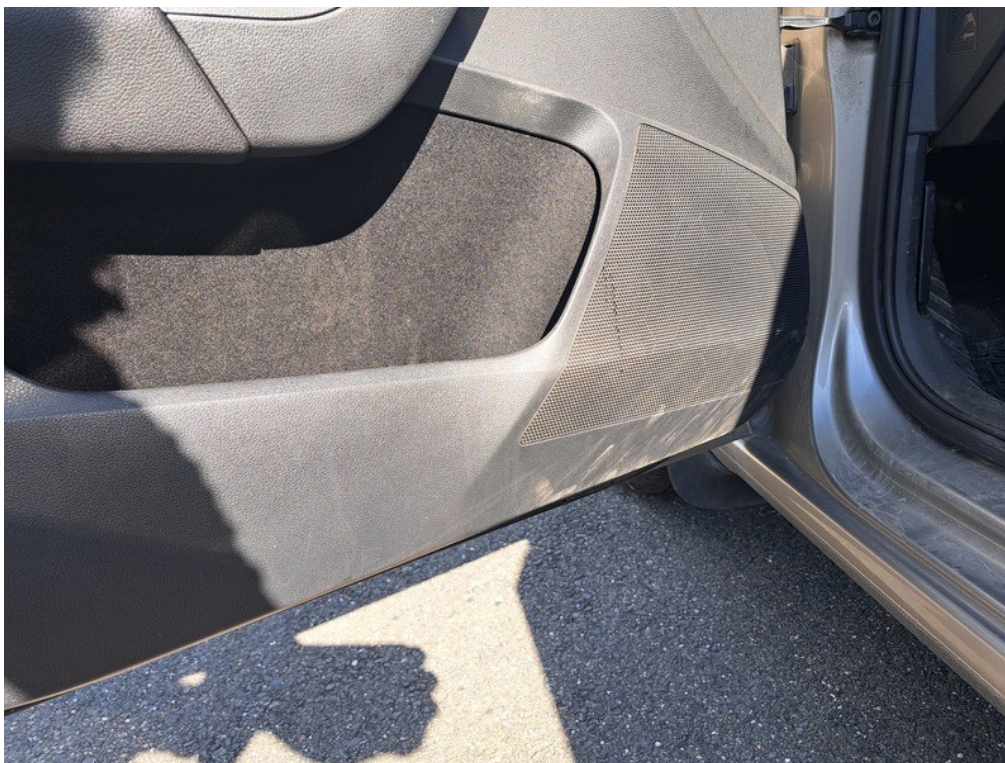
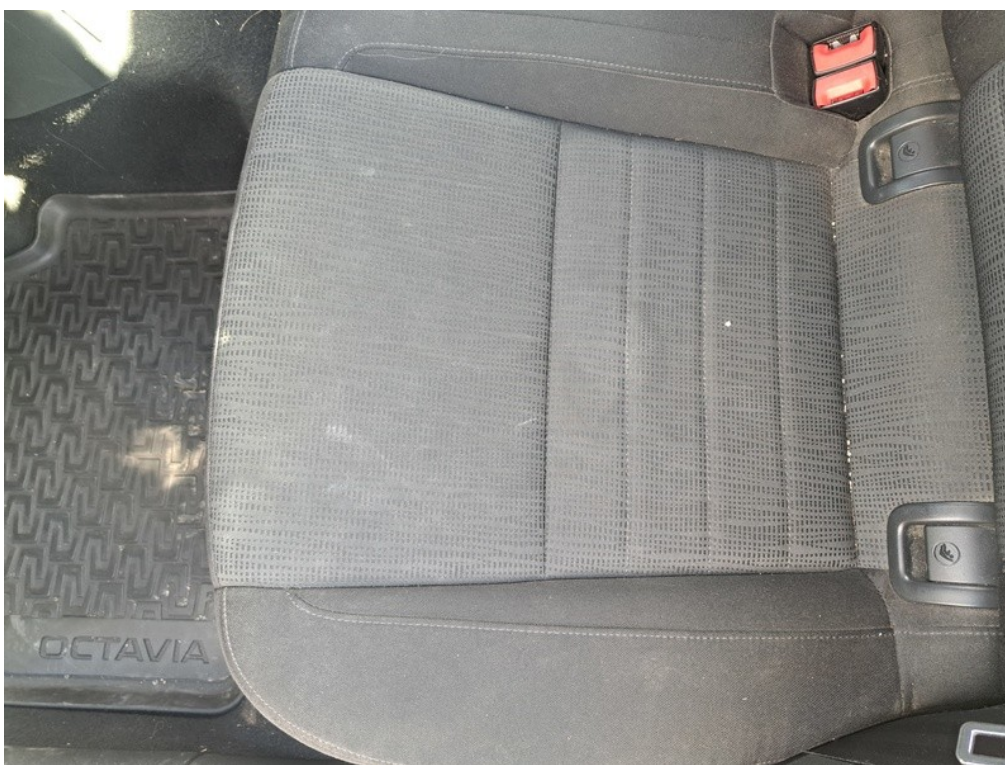
| P.č. | Poškozený díl | Druh poškození | Způsob opravy |
|---|---|---|---|
| 12 | Interiér | Znečištěno | Čištění |

**12** Interiér - Znečištěno  
Umístění:  
Způsob opravy:

Ostatní  
Čištění
