Gutachten

Betreff	Minderwertgutachten Ohne Werte
Besichtigungsdatum / Ort	23.08.2024 / STRABAG BMTI GmbH Stiftsgasse 1 2521 Trumau
Fahrzeugart	PKW Kombi
Hersteller	Skoda
Modell / Verkaufsbezeichnung	Superb
Fahrzeug-Identnummer	TMBJJ9NP6K7075386
Erstzulassung	18.06.2019
Nächste HU	06/2024
Fahrzeug Dokumente	Zum Zeitpunkt der Besichtigung lagen die Zulassungsbescheinigung Teil 1 (Schein) sowie die Zulassungsbescheinigung Teil 2 (Brief) nicht vor.
Laufleistung	210.467 km / abgelesen
Farbe / Farbcode	Blau
Antriebsart	Frontantrieb
Kraftstoffart	Diesel
Hubraum / Leistung	1.968 ccm/ 140 kW
Anzahl Türen / Anzahl Sitze	5 / 5
Getriebe	automatisiertes Schaltgetriebe (Dsg)
Polster / Farbe	Leder / Beige
Anzahl Schlüssel	2 von 2 Schlüsseln vorhanden
Wartungsheft / Wartungsnachweis	digitaler Nachweis / unvollständig
Restlauf bis Service	1.200 km
Durchgeführte Wartungen	06.11.2023 bei 181.610 km in Fachwerkstatt
Probefahrt	nicht durchgeführt

PROTOKOLLNUMMER: 36259206

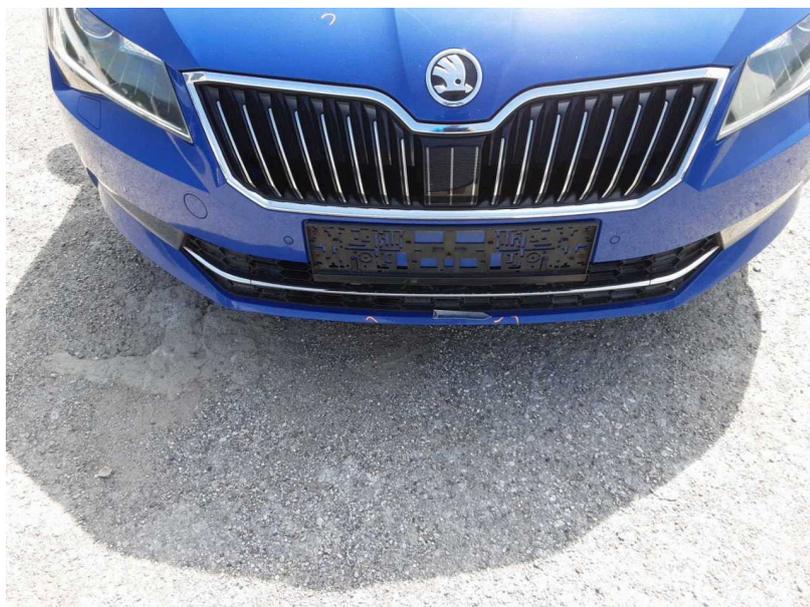
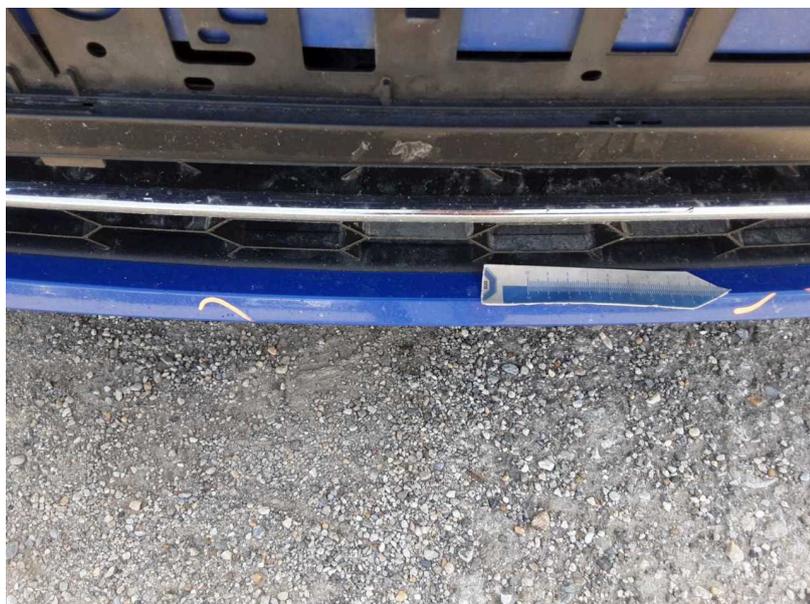
Beschädigung #2: Stossfänger vorn: Spoiler - verkratzt / verschürft - Smart Repair

Nr.	Bauteilgruppe	Beschreibung
1	Sonstiges	Hauptuntersuchung - fällig - durchführen
2	StoÙfänger vorn	Spoiler - verkratzt / verschürft - Smart Repair
3	Außenspiegel rechts	Abdeckkappe - verkratzt / verschürft - lackieren
4	Sonstiges	Inspektion/Wartung (LT KV) - fällig - durchführen

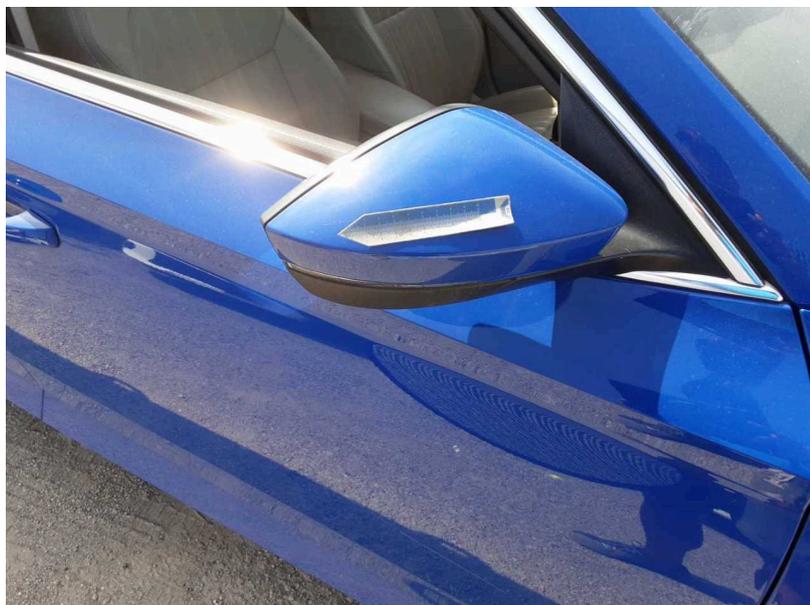
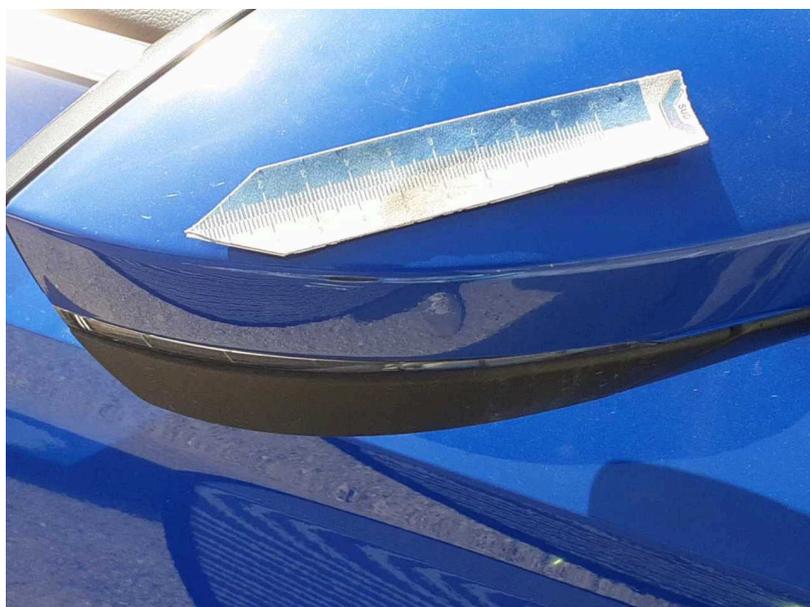
Beschädigung #3: Außenspiegel rechts: Abdeckkappe - verkratzt / verschürft - lackieren

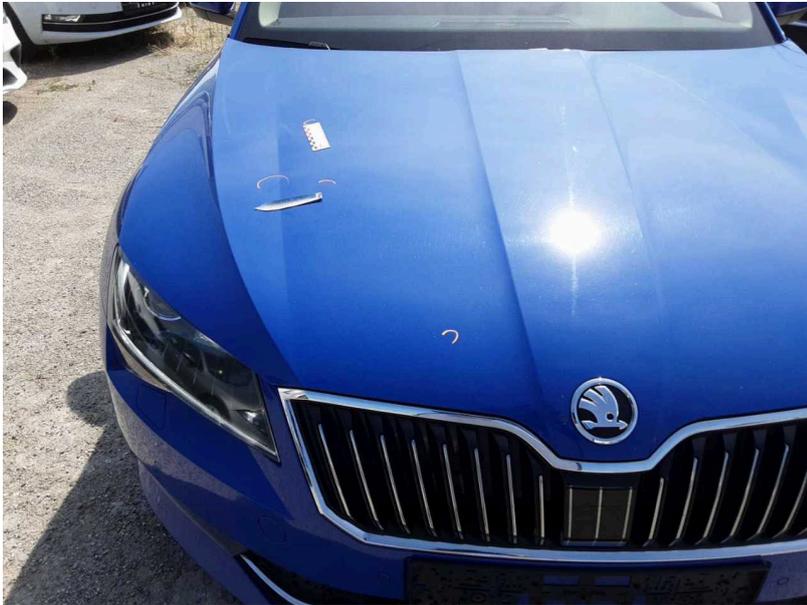
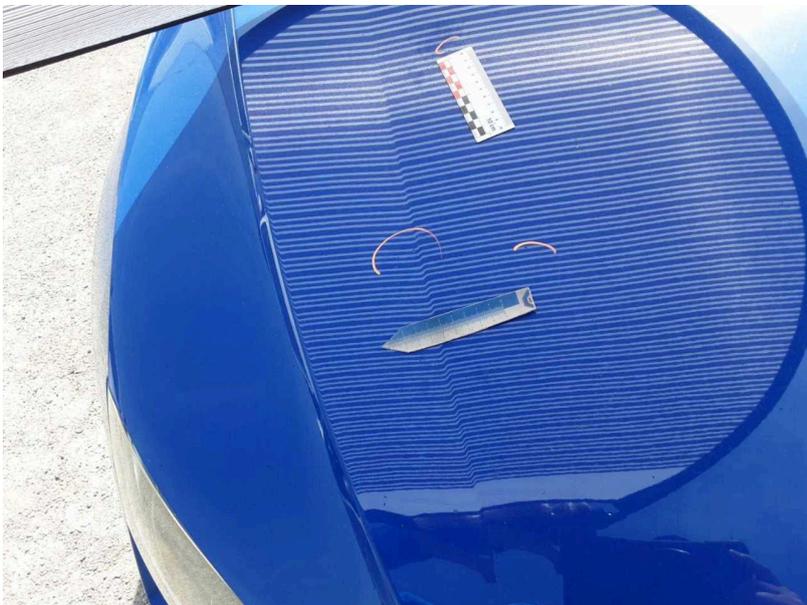
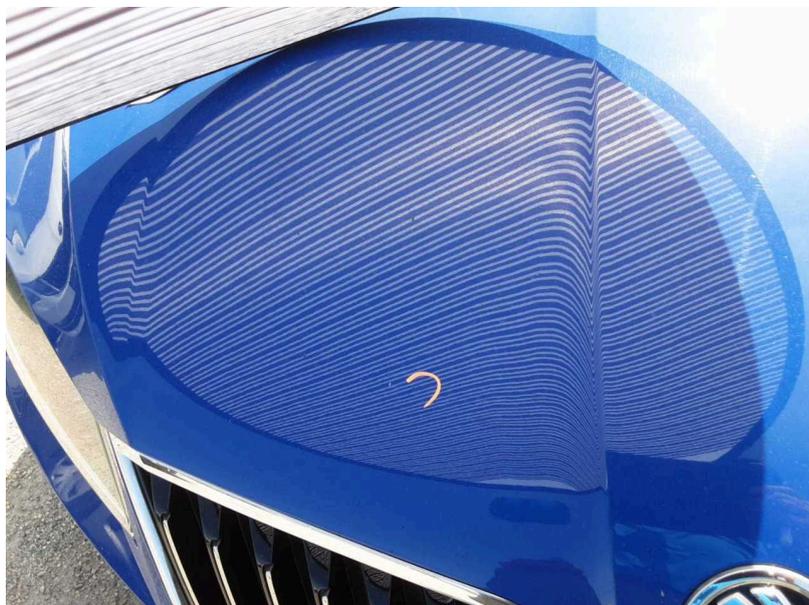
Gebrauchsspur #3: Motorhaube: Motorhaube - Steinschlag - kein Abzug

Nr.	Bauteilgruppe	Beschreibung
1	2.Radsatz	2.Radsatz - fehlt - kein Abzug
2	Ausrüstung	Warndreieck - fehlt - kein Abzug
3	Motorhaube	Motorhaube - Steinschlag - kein Abzug
4	Tür vorn links	Tür - verkratzt / verschürft - kein Abzug

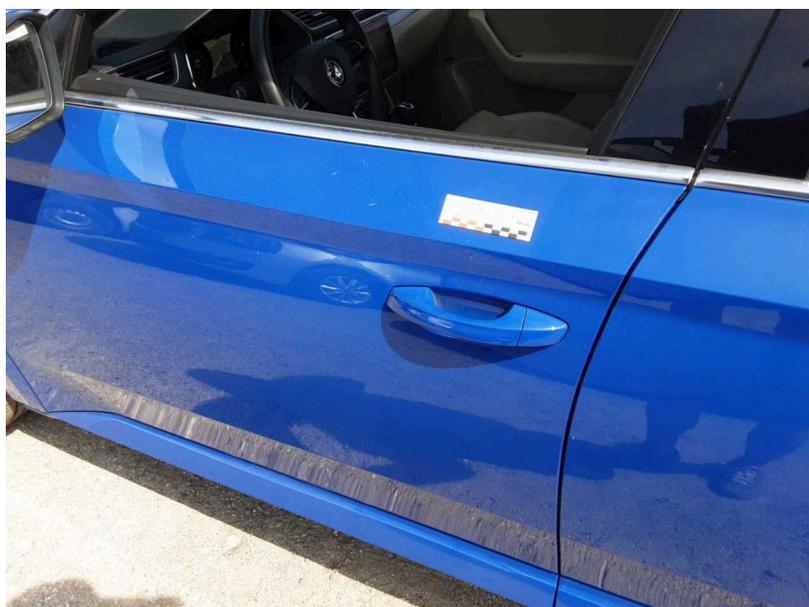
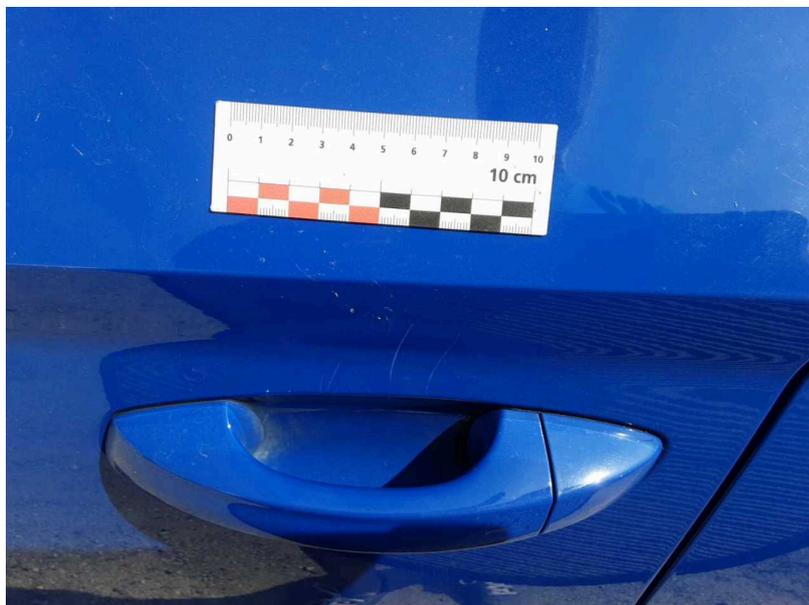
Gebrauchsspur #4: Tür vorn links: Tür - verkratzt / verschürft - kein Abzug
