Fahrzeuginformationen

Hersteller	SKODA	Schaltgetriebe	Automatik
Modell	Octavia	Kraftstoffart	Diesel
Kilometerstand (km)	240.904	Leistung (kW)	85
Kennzeichen	L-267TC	Hubraum (ccm)	1.968
Fahrgestellnummer (FIN)	TMBJG7NX4MY191864	Türen	5
Erstzulassungsdatum	10.08.2021

TMBJG7NX4MY191864

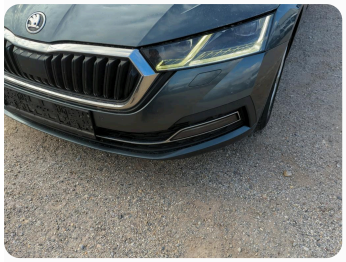
3 | Motorhaube

Schadensart	Steinschlag
Reparaturmethode	Lackieren
Ursache	Nutzung / Verschleiß

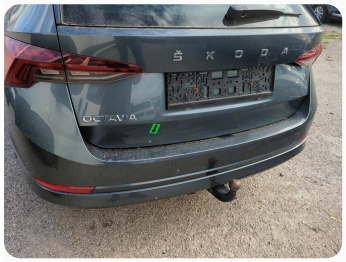
6 | Heckklappe

Schadensart	Delle(n) und Kratzer
Reparaturmethode	Instandsetzen + lackieren
Ursache	Nutzung / Verschleiß
